| | <p style="text-align: center;"><b>Gestión de Servicios Administrativos</b></p> <p style="text-align: center;"><b>Plan de mantenimiento periódico de los equipos, máquinas y sistemas</b></p> | <p><b>Código:</b> GSA-PN002<br/> <b>Versión:</b> 02<br/> <b>Fecha:</b> 03/12/2025</p> |

El **Plan de Infraestructura del IDEAM 2025–2026** comprende la planificación, priorización y gestión integral de las intervenciones físicas necesarias para asegurar que los inmuebles propios, en comodato y en arrendamiento utilizados por el Instituto cuenten con las condiciones técnicas, operativas, normativas y de seguridad requeridas para el cumplimiento de sus funciones misionales y administrativas en todo el territorio nacional, e incluye

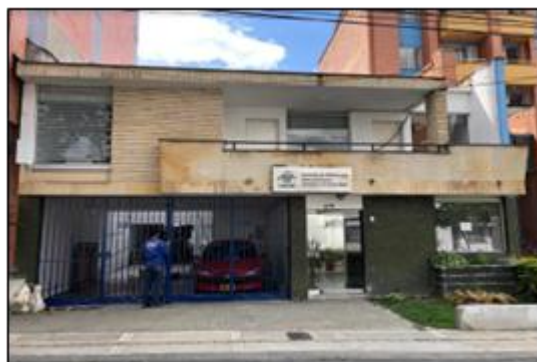
*Fotografía 1*

| Descripción | Edificación de dos plantas ubicada en el Barrio Laureles. Originalmente fue proyectada con un uso residencial. |

| | <ul style="list-style-type: none"> <li>• Una vez se cuente con licencias y recursos para la demolición y construcción de la sede, se deberá buscar un inmueble que en principio se pueda tomar en comodato o arrendamiento para continuar con el desarrollo de las funciones del Área Operativa.</li> <li>• La edificación tuvo intervención en el año 2018, 2020 y 2022 de reparaciones locativas.</li> <li>• Se sugiere realizar una inspección detallada con el fin de identificar necesidades adicionales que requieran de atención en la vigencia 2026.</li> <li>• Se deberá dar cumplimiento a lo establecido en los acuerdos sindicales formalizados en la vigencia 2024.</li> </ul> |

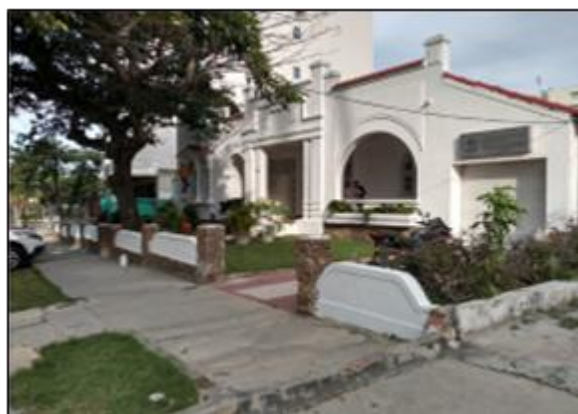
*Fotografía 2 Barranquilla*

| Descripción | Edificación de una planta ubicada en el Barrio El Prado. Originalmente fue proyectada con un uso residencial. El bien se encuentra en una zona de interés patrimonial de acuerdo con respuesta emitida por la Alcaldía de Barranquilla, con radicado 20179910134382. |

| Estado actual | <p>Si bien las actividades realizadas en el marco de las intervenciones realizadas permiten mejorar las instalaciones y mantener la sede en buen estado, es necesario realizar un seguimiento constante, por daños que se empiezan a evidenciar en otras zonas de la cubierta, así como de otros elementos estructurales, particularmente vigas en zona exterior.</p> |

| | <ul style="list-style-type: none"> <li>Se deberá dar cumplimiento a lo establecido en los acuerdos sindicales formalizados en la vigencia 2024.</li> </ul> |

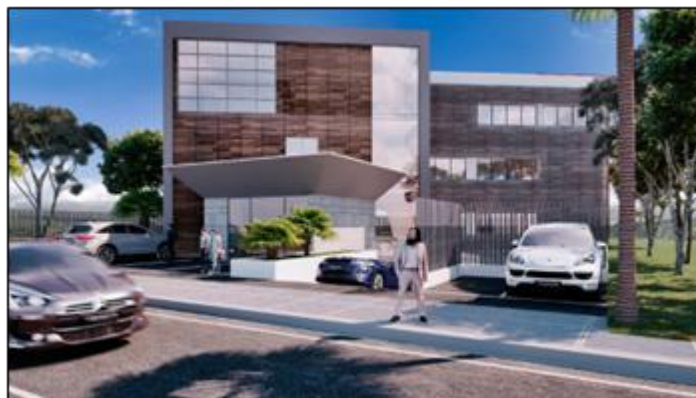
*Fotografía 3 Villavicencio*

| Descripción | <p>El Centro Regional de Pronósticos y Alertas Tempranas del Meta, se proyectó como una edificación de tres niveles y un sótano, que concentrará la operación de las siguientes entidades:</p> <ul style="list-style-type: none"> <li>IDEAM (3er. Piso)</li> <li>Comité Departamental de Gestión del Riesgo y Atención de Desastres del Meta (2do. Piso)</li> </ul> |

| Conclusiones y recomendaciones | <ul style="list-style-type: none"> <li>• La obra del CRPA del Meta se encuentra en construcción, la cual finalizará en el mes de enero de la vigencia 2026 de acuerdo con el cronograma. Por lo tanto, se deberá realizar seguimiento a la construcción del proyecto.</li> <li>• Establecer los comodatos a lugar y el reglamento que regule el uso, administración y conservación de los bienes comunes y privados</li> </ul> |

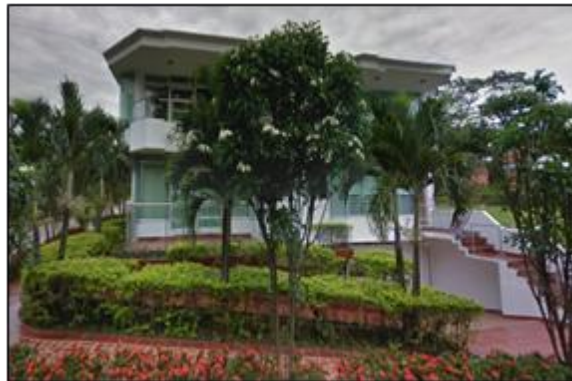
*Fotografía 4 Villavicencio*

| Descripción | Edificación de dos plantas ubicada en el Barrio El Barzal tomado en arriendo por parte del IDEAM, en donde funciona el Área Operativa de la ciudad de Villavicencio con un contrato formalizado en los siguientes términos: | | | |

| | <ul style="list-style-type: none"> <li>• Adelantar las gestiones con la Inmobiliaria para las acciones que se requieran en la infraestructura, para arreglos, intervenciones y contingencias que se presenten.</li> <li>• La ejecución del contrato tiene una finalización en el año 2026, por lo que se deberá gestionar su entrega previa, una vez finalice la construcción del CRPA del Meta y se encuentre disponible para su uso.</li> <li>• Se deberán realizar reparaciones locativas a cargo del arrendatario, una vez se vaya a realizar el traslado del Área al CRPA del Meta.</li> <li>• Continuar con el apoyo para el seguimiento y supervisión del contrato de arrendamiento.</li> </ul> |

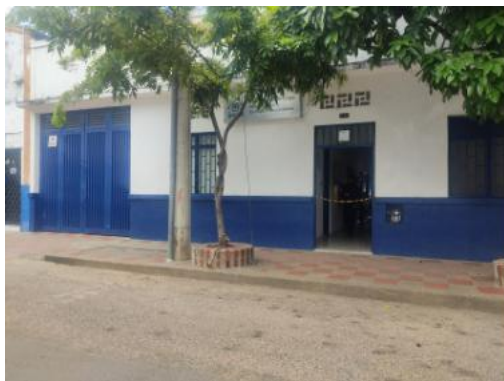
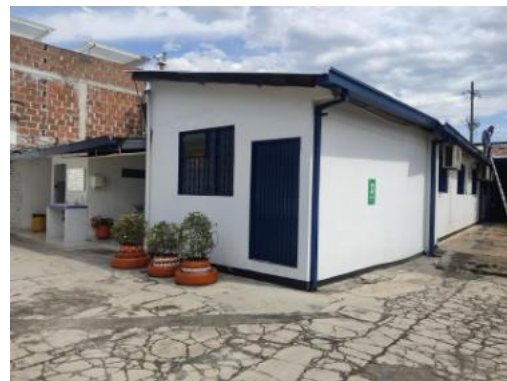
*Fotografía 5 Neiva*

| Descripción | El inmueble está compuesto por dos edificaciones independientes de un solo nivel cada una. |

| | <ul style="list-style-type: none"> <li>• La edificación tuvo intervención en el año 2019 y 2023 de reparaciones locativas por lo que, en general, se encuentra en buen estado.</li> <li>• Se sugiere realizar seguimiento y visita en caso de ser requerido, para monitorear las condiciones de infraestructura y de este modo identificar necesidades que permitan fortalecer la integridad de la infraestructura del inmueble y asimismo, garantizar las condiciones laborales de los colaboradores que desarrollan sus funciones diarias en el inmueble.</li> <li>• Se deberá dar cumplimiento a lo establecido en los acuerdos sindicales formalizados en la vigencia 2024.</li> </ul> |

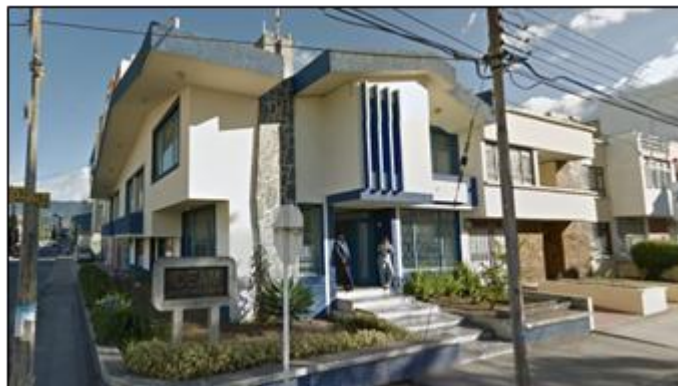
*Fotografía 9 Pasto*

| Descripción | Edificación de dos niveles ubicada en el Barrio Versalles. |

| | <p>arrendamiento para continuar con el desarrollo de las funciones del Área Operativa.</p> <ul style="list-style-type: none"> <li>• La edificación tuvo intervención en vigencias del 2021 y 2024 requeridas para garantizar la integridad del inmueble.</li> <li>• Se sugiere realizar seguimiento para monitorear las condiciones de infraestructura y de este modo identificar necesidades adicionales requeridas para próximas vigencias, que permitan fortalecer la integridad de la infraestructura del inmueble y así mismo, garantizar las condiciones laborales de los colaboradores que desarrollan sus funciones diarias en el inmueble.</li> <li>• Se deberá dar cumplimiento a lo establecido en los acuerdos sindicales formalizados en la vigencia 2024.</li> </ul> |

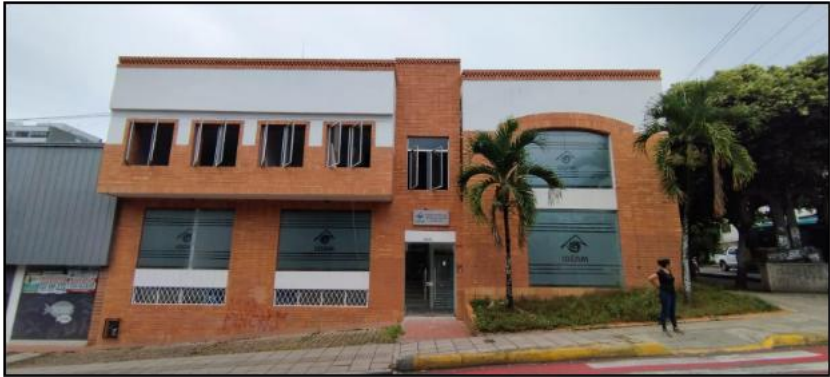
*Fotografía 10 Bucaramanga*

| Descripción | <p>Edificación de dos plantas y un semisótano ubicada en el Barrio Mejoras públicas tomado en arriendo por parte del IDEAM, en donde funcionará el Área Operativa de la ciudad de Bucaramanga con un contrato formalizado en los siguientes términos:</p> |

| | <p><i>derivado de su uso. Ii) Realizar las adecuaciones locativas por el uso del inmueble siempre y cuando las mismas no generan u ocasione detrimento alguno en los espacios dados en arrendamiento.</i></p> <ul style="list-style-type: none"> <li>• De acuerdo con disponibilidad presupuestal de próximas vigencias, identificar necesidad de realizar las adecuaciones adicionales a las contempladas en el año 2024.</li> <li>• Adelantar las gestiones con la Inmobiliaria para las acciones que se requieran en la infraestructura, para arreglos, intervenciones y contingencias que se presenten y que se encuentren a su cargo.</li> <li>• Continuar con el apoyo para el seguimiento y supervisión del contrato de arrendamiento.</li> </ul> |

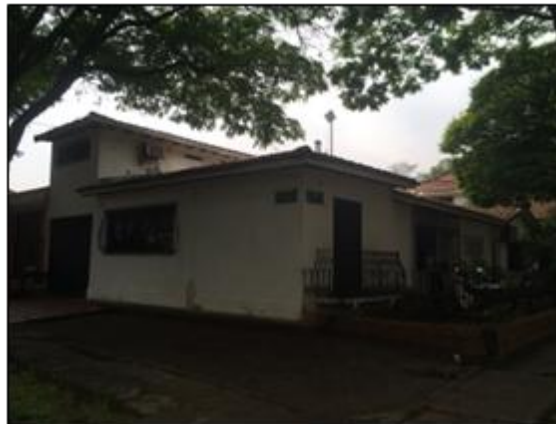
**Área Operativa # 9 – Cali – Inmueble propio**

| Descripción | Edificación de dos niveles ubicada en el Barrio Prados del Norte. Originalmente fue proyectada con un uso residencial. |
| Diagnóstico | De acuerdo con lo concluido por la Universidad Nacional de Colombia en el resultado de la consultoría de estudio de vulnerabilidad de las Sedes del IDEAM (Contrato 329 de 2014), la edificación no cumple con las condiciones técnicas establecidas en el Reglamento NSR-10. |

| Antecedentes | De acuerdo con el concepto de la Universidad Nacional, se hizo traslado a una edificación en arriendo debido a daños por filtraciones en la cubierta y bajantes que han afectado los desagües y por ende daños en el primer piso. De la misma forma se aprecia que los árboles que se encuentran en las áreas externas han afectado zonas exteriores que deberán corregirse. |

| Estado actual | <p>Inmueble deteriorado principalmente en área de cubierta, por lo tanto, no se encuentra en uso.</p> <p>Así mismo, en el último trimestre de la vigencia 2025 la empresa EMCALI mediante oficio informa una afectación en las acometidas domiciliarias del sistema de alcantarillado.</p> <p>Esta situación fue verificada el día 16 de septiembre de 2025 por personal técnico de las Empresas Municipales de Cali E.I.C.E. E.S.P. – EMCALI, quienes mediante la realización de apiques y labores de mantenimiento de la red de alcantarillado identificaron que el represamiento de las aguas residuales al interior del predio se debe al deterioro de las acometidas domiciliarias, y no a fallas en la red oficial de alcantarillado, la cual se encuentra en normal funcionamiento.</p> <p>Como resultado de la visita, EMCALI emitió recomendaciones técnicas en las que indicó la necesidad de que el propietario del predio –en este caso el IDEAM– realice la reposición de las acometidas afectadas, anexando el oficio No. 331-056332-2025 del 30 de septiembre de 2025.</p> <p>El daño en las acometidas de alcantarillado genera represamiento, rebosamiento y filtraciones de aguas residuales en el interior del inmueble, lo que constituye un riesgo inmediato para la salubridad del personal que labora en el Área Operativa No. 09, así como un potencial deterioro progresivo de la infraestructura física del predio por afectación de pisos, muros y cimentaciones.</p> |

| | <p>De no realizar la intervención de forma inmediata, la acumulación y el rebose de aguas residuales podrían extenderse hacia los predios colindantes, ocasionando afectaciones sanitarias, estructurales y ambientales que podrían derivar en reclamaciones o acciones legales contra el IDEAM por daños a terceros, al ser responsable del mantenimiento de las redes internas de su propiedad.</p> <p>Además, el vertimiento incontrolado de aguas servidas podría generar contaminación del entorno y afectaciones al espacio público adyacente, lo que incrementaría el riesgo de sanciones ambientales o administrativas para la entidad.</p> |

| Conclusiones y recomendaciones | <ul style="list-style-type: none"> <li>La edificación no cumple con las normativas del Reglamento NSR-10, adicional se encuentra en un estado deteriorado. Por lo tanto, será necesario priorizar y adelantar la demolición y construcción de una nueva edificación en el predio actual, teniendo en cuenta las conclusiones del estudio de la Universidad Nacional.</li> <li>La edificación tuvo intervención en el año 2020 de reparaciones locativas principalmente en zona de canales de cubierta.</li> <li>Se debe priorizar la intervención en las acometidas domiciliarias del sistema de alcantarillado</li> </ul> |

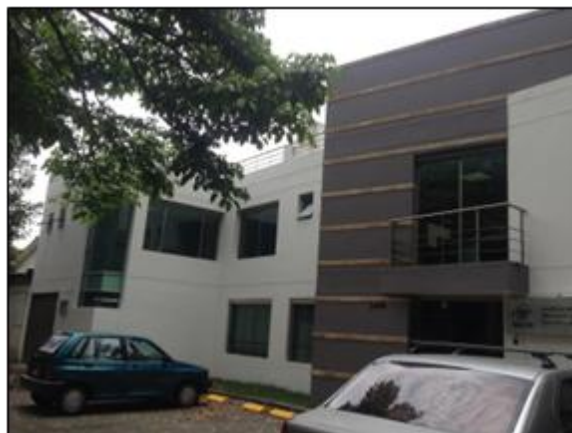
### Área Operativa # 9 – Cali – Inmueble en arriendo

| Descripción | Edificación de dos plantas ubicada en el Barrio Vipasa tomado en arriendo por parte del IDEAM, en donde funciona el Área Operativa de la ciudad de Cali con un contrato formalizado en los siguientes términos: | | | |

| | <p>en los siguientes términos: i) <i>Conservar el Inmueble objeto del contrato en buen estado, salvo el deterioro normal derivado de su uso. Ii) Realizar las adecuaciones locativas por el uso del inmueble siempre y cuando las mismas no generan u ocasione detrimento alguno en los espacios dados en arrendamiento.</i></p> <ul style="list-style-type: none"> <li>• Adelantar las gestiones con la Inmobiliaria para las acciones que se requieran en la infraestructura, para arreglos, intervenciones y contingencias que se presenten y que se encuentren a su cargo.</li> <li>• Continuar con el apoyo para el seguimiento y supervisión del contrato de arrendamiento.</li> </ul> |

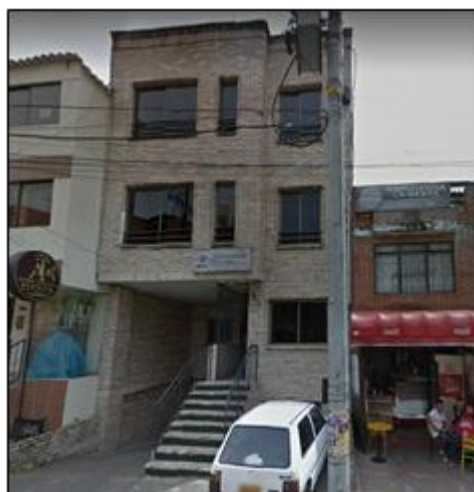
### **Área Operativa # 10 – Ibagué – Inmueble propio**

| Descripción | El área operativa de Ibagué está compuesta por una edificación con un semisótano y tres niveles ubicado en el Barrio Villa Marlén. |
| Diagnóstico | De acuerdo con lo concluido por la Universidad Nacional de Colombia en el resultado de la consultoría de estudio de vulnerabilidad de las Sedes del IDEAM (Contrato 329 de 2014), la |

| Estado actual | <p>Se deben realizar intervenciones para garantizar el correcto estado del inmueble, por lo que algunas de las actividades necesarias tales como reemplazo de aparatos sanitarios, reparación de enchapes en zonas que evidencian fractura, mantenimiento</p> |

| | <p>vigencias, debido a disponibilidad presupuestal en el año actual.</p> <ul style="list-style-type: none"> <li>Se deberá dar cumplimiento a lo establecido en los acuerdos sindicales formalizados en la vigencia 2024.</li> </ul> |

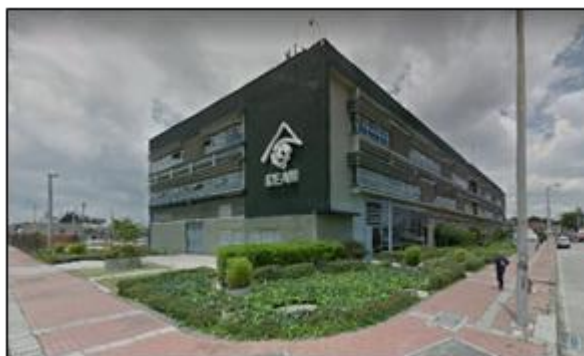
### Área Operativa # 11 – Bogotá – Sede Principal – Inmueble en arriendo

| Descripción | Edificación de tres plantas ubicada en la Localidad de Fontibón, tomado en arriendo por parte del IDEAM, en donde funciona la sede principal en la ciudad de Bogotá, con un contrato formalizado en los siguientes términos: | | | |

| <p>Adecuaciones realizadas</p> | <p>En el año 2019 se adelantaron adecuaciones por parte del arrendatario de espacios en la OSPA, Cooperación Internacional, Atención al Ciudadano, Archivo Jurídica, cafetería en segundo y tercer piso, Talento Humano, Tesorería, Contabilidad y Auditorio.</p> <p>En la vigencia 2021, se realizó por parte del arrendador el arreglo de tanque de red contra incendios, arreglo de pase de tanque de almacenamiento a sistema de bombeo, reparación de filtraciones</p> |

| | <p>cumpliendo también con los acuerdos sindicales formalizados en la vigencia 2024.</p> <ul style="list-style-type: none"> <li>• Adelantar las gestiones con la Inmobiliaria para las acciones que se requieran en la infraestructura, para arreglos, intervenciones, garantías y contingencias que se presenten.</li> <li>• Continuar con el apoyo para el seguimiento y supervisión del contrato de arrendamiento.</li> </ul> |

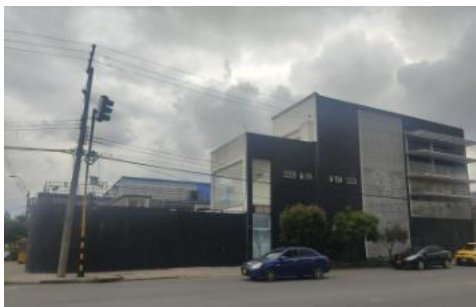
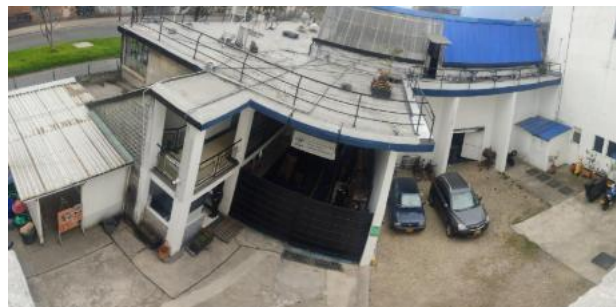
**Área Operativa # 11 – Bogotá – Sede Puente Aranda – Inmueble propio**

| Descripción | <p>En el predio de Puente Aranda se encuentran una serie de edificaciones en las que funcionan las principalmente siguientes dependencias:</p> <ul style="list-style-type: none"> <li>• Laboratorio de Calidad Ambiental</li> <li>• Almacén, bodegas y talleres metalmecánica</li> <li>• Redes y automatización</li> </ul> |
| Diagnóstico | <p>En general las edificaciones que conforman del predio de Puente Aranda, se encuentran en buen estado.</p> <p>El edificio construido más reciente es el Laboratorio de Calidad Ambiental el cual se construyó en el año 2017 y entró en</p> |

| | <p>TEMPRANAS ANTE EVENTOS DE ORIGEN HIDROMETEOROLÓGICO.</p> <ul style="list-style-type: none"> <li>• Las edificaciones tuvieron intervenciones de adecuación en las vigencias 2019, 2022, 2023 y 2025.</li> <li>• Se sugiere realizar seguimiento y visitas para monitorear las condiciones de infraestructura y de este modo identificar necesidades que permitan fortalecer la integridad de la infraestructura de las edificaciones y, asimismo, garantizar las condiciones laborales de los colaboradores que desarrollan sus funciones diarias en la sede.</li> <li>• Se deberá dar cumplimiento a lo establecido en los acuerdos sindicales formalizados en la vigencia 2024.</li> </ul> |

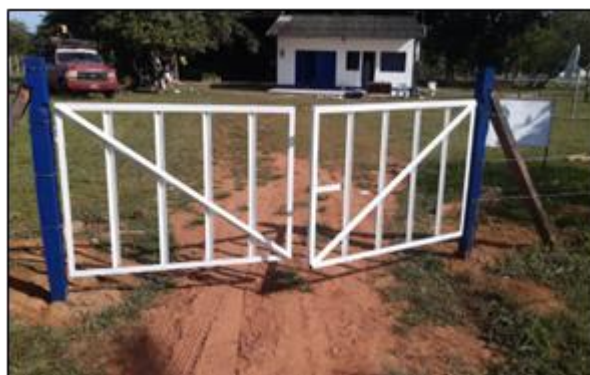
### **Área Operativa # 11 – Puerto Carreño – Inmueble propio**

| Descripción | En la ciudad de Puerto Carreño se tiene una propiedad del IDEAM consistente en un lote que tiene una edificación en donde funciona la oficina de meteorología aeronáutica. |
| Adecuaciones realizadas | En la vigencia 2020 se realizaron actividades como: intervención general de pintura interna y externa, intervención y reparación de instalación eléctrica de la edificación, reparación de cubierta en zona de filtración, reemplazo de aparato sanitario, suministro de |

| Conclusiones y recomendaciones | <ul style="list-style-type: none"> <li>• En la vigencia 2019 se realizaron reparaciones locativas al inmueble.</li> <li>• Se sugiere realizar visita para monitorear las condiciones de infraestructura y de este modo identificar necesidades que permitan fortalecer la integridad de la infraestructura del inmueble y asimismo, garantizar las condiciones laborales de los colaboradores que desarrollan sus funciones diarias en el inmueble.</li> <li>• Se deberá dar cumplimiento a lo establecido en los acuerdos sindicales formalizados en la vigencia 2024.</li> </ul> |

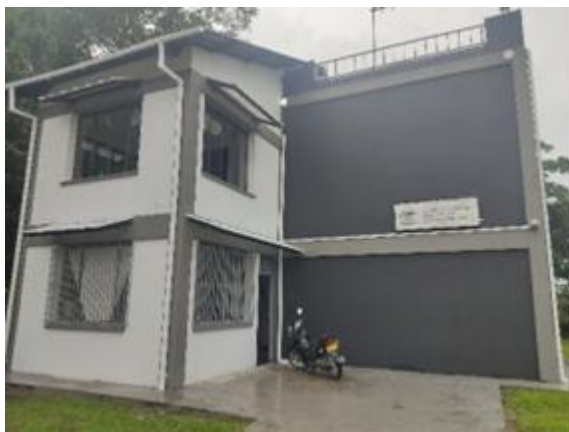
### **Área Operativa # 11 – Leticia – Inmueble en comodato**

| Descripción | <p>En la ciudad de Leticia se tiene una edificación en un predio en comodato con la Aeronáutica Civil en donde se realizan actividades de radiosondeo.</p> <p>Es una edificación de dos niveles que tiene adosada una estructura en donde se realiza la actividad de inflado del globo para realizar actividades de radiosonda.</p> |
| Adecuaciones realizadas | <p>La edificación se encontraba en gran deterioro, por lo que en la vigencia 2021 se realizaron actividades de adecuación que consistieron principalmente en: Cambio de estructura de cubierta y teja, reemplazo de canales y bajantes, impermeabilización de zona de terraza, intervención general de pintura interna y externa, verificación y reparación de instalación eléctrica de la edificación, arreglo de baños del 1er y 2do piso (cambio de enchapes de pisos, muros, aparatos sanitarios), cambio de enchape de pisos de zona de oficinas y circulación, arreglo e instalación de bomba de presión de instalación hidráulica, arreglo de carpintería metálica y de madera, cambio de luminarias para implementar tecnología LED, arreglo de puerta de acceso, cambio de tanque de almacenamiento.</p> |

| | <p>de los colaboradores que desarrollan sus funciones diarias en el inmueble.</p> <ul style="list-style-type: none"> <li>Se deberá dar cumplimiento a lo establecido en los acuerdos sindicales formalizados en la vigencia 2024.</li> </ul> |

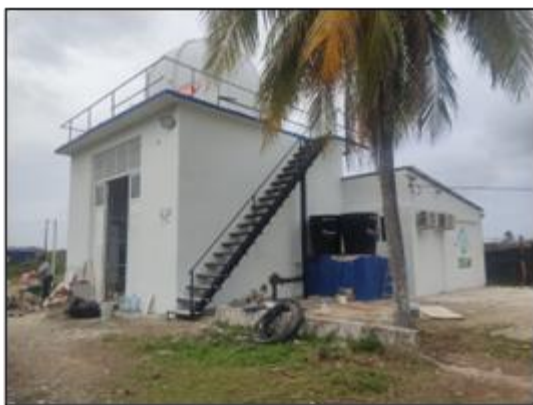
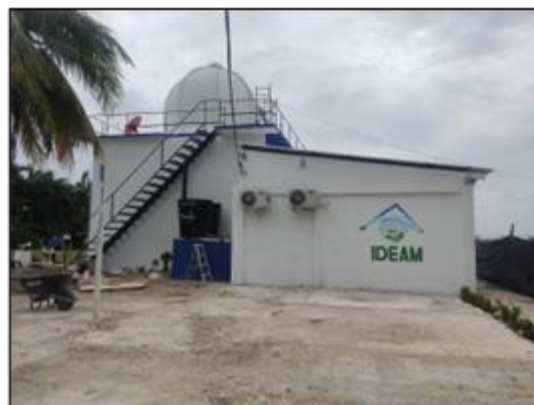
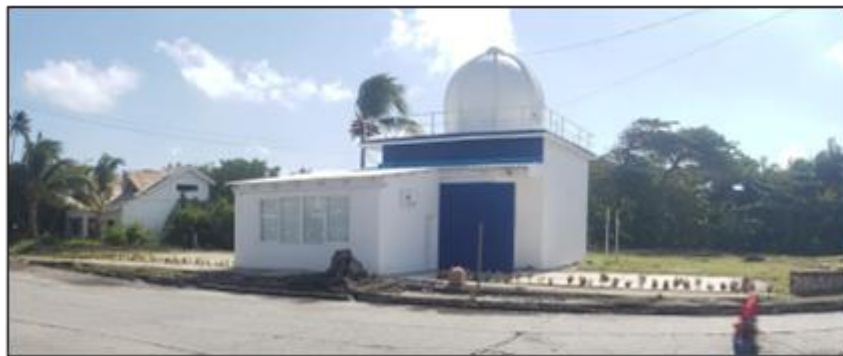
**Área Operativa No. 11 – Isla de San Andrés – Inmueble en comodato Aeropuerto**

| Descripción | En la Isla de San Andrés se tiene un inmueble en un predio en de la Gobernación de San Andrés y Providencia en donde se realizan actividades exclusivamente de radiosondeo, el cual se encuentra colindando con el Aeropuerto de la Isla. Se encuentra en firmas el nuevo comodato. |
| Diagnóstico | Antes de la vigencia 2023, el inmueble estaba compuesto por tres edificaciones: |

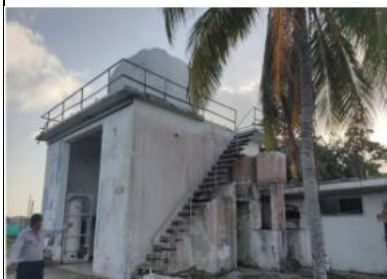
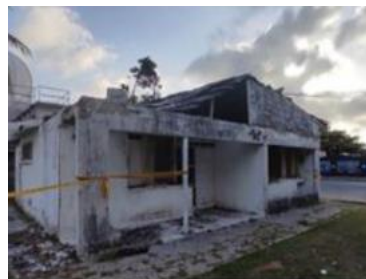
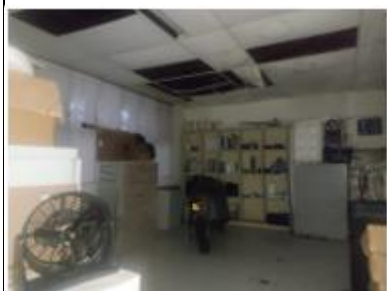
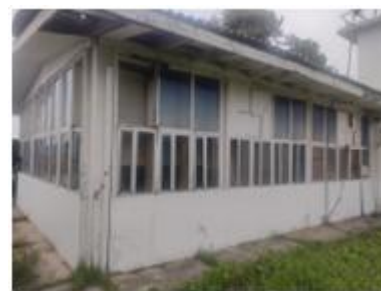
(2) Edificio de almacenamiento. Estructura con columnetas en concreto encamisadas en madera, en donde funcionaba el almacenamiento, vigilancia y las operaciones de la oficina en general.

(3) Edificio de la zona Norte. Estructura en muros donde se ubicaba un apartamento para uso institucional y operacional de la oficina.

Las estructuras (2) y (3) se encontraban en gran deterioro, encontrándose incluso con zonas de amenaza de ruina. Por lo que

| | <p>a partir de diferentes gestiones que iniciaron desde vigencias anteriores y dando cumplimiento a lo establecido en la Resolución No. 4920 del 25 de agosto del 2021 <i>"Por medio de la cual se ordena la demolición parcial de la edificación donde opera el IDEAM ubicado frente a la pista del Aeropuerto Calle 1 No. 10-165, Proceso No. 138"</i>; en el mes de julio 2023 se logró la demolición parcial de parte de estas áreas, eliminando los riesgos de inestabilidad estructural del inmueble.</p> |
