# LA MOJANA

## BOLETÍN HIDROMETEOROLÓGICO

**BOLETIN No: 046-2026**

**Programa Estratégico de transformación de la Ecorregión de La Mojana**

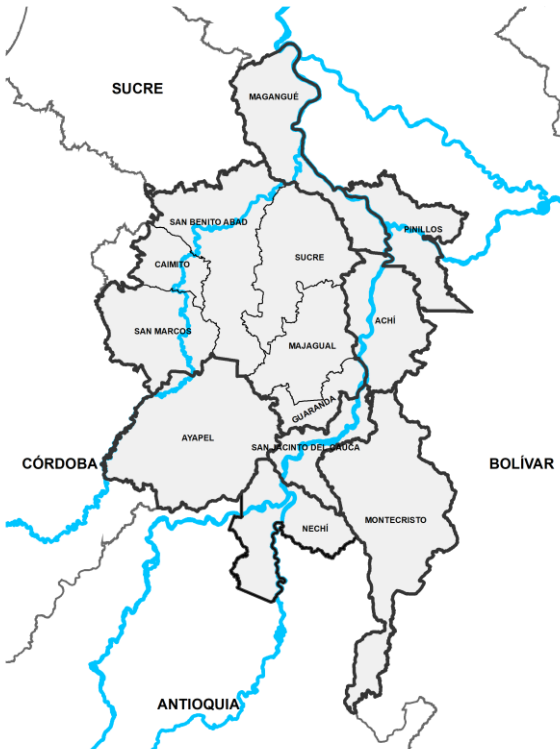
0 0.1 1 2 4 6 8 10 15 20 30 40 60 80 >100  
Precipitación Acumulada (mm)  
**Precipitación acumulada**  
**06/03/2026 (07:00) – 07/03/2026 (07:00)**  
**Fuente: IDEAM**

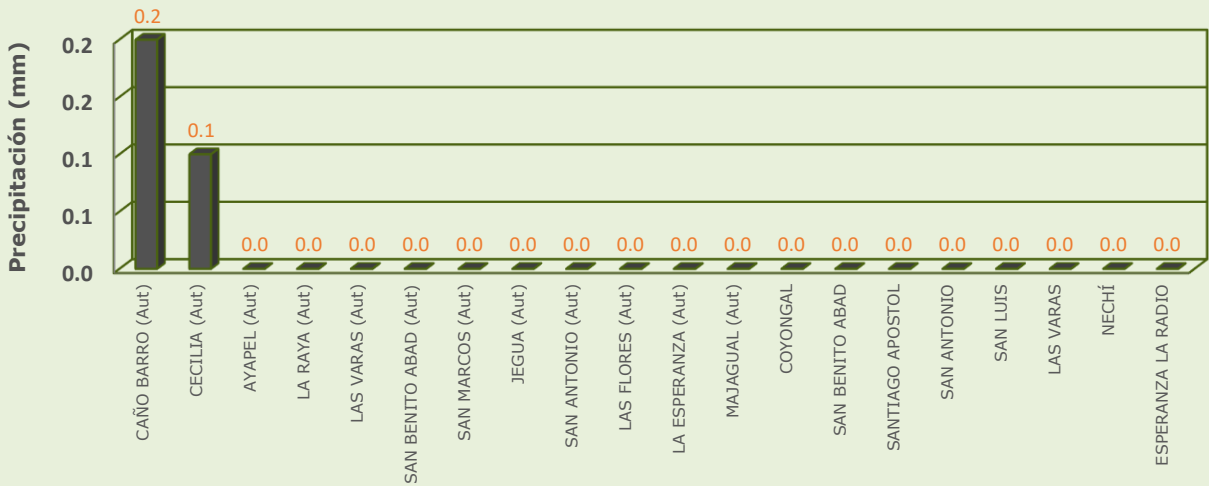
Lluvia registrada el 06 marzo de 2026

**Precipitación:** no se registraron lluvias significativas de forma generalizada en la región.

**Temperatura:** se registró una temperatura máxima de 36.1°C el 06 de marzo en el municipio de Magangué y una mínima de 24.6°C en la madrugada del 07 de marzo en el municipio de Ayapel.

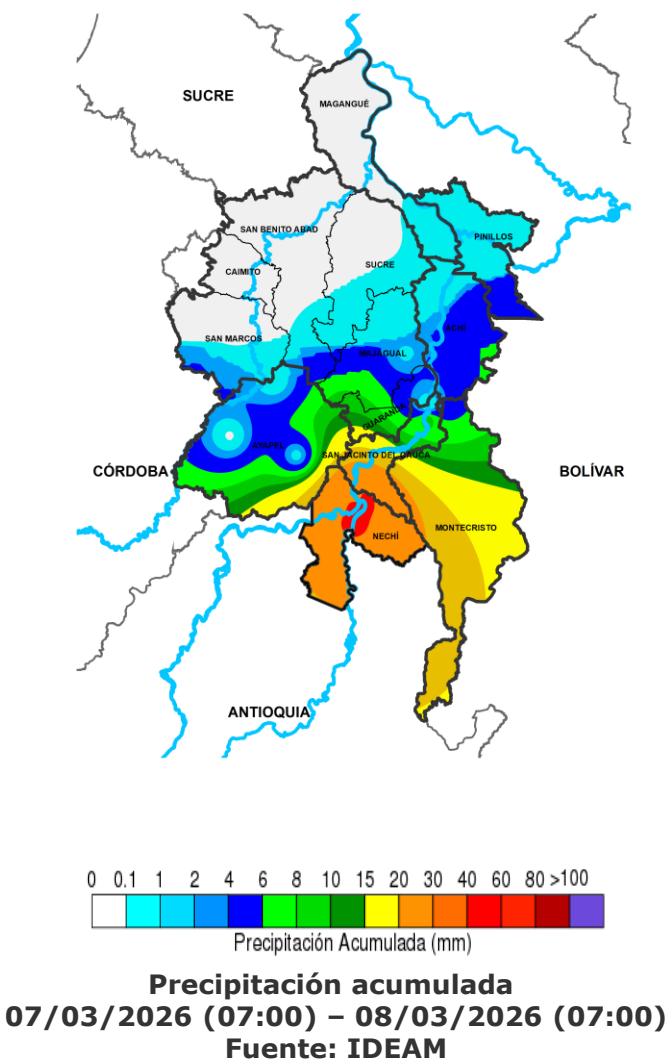
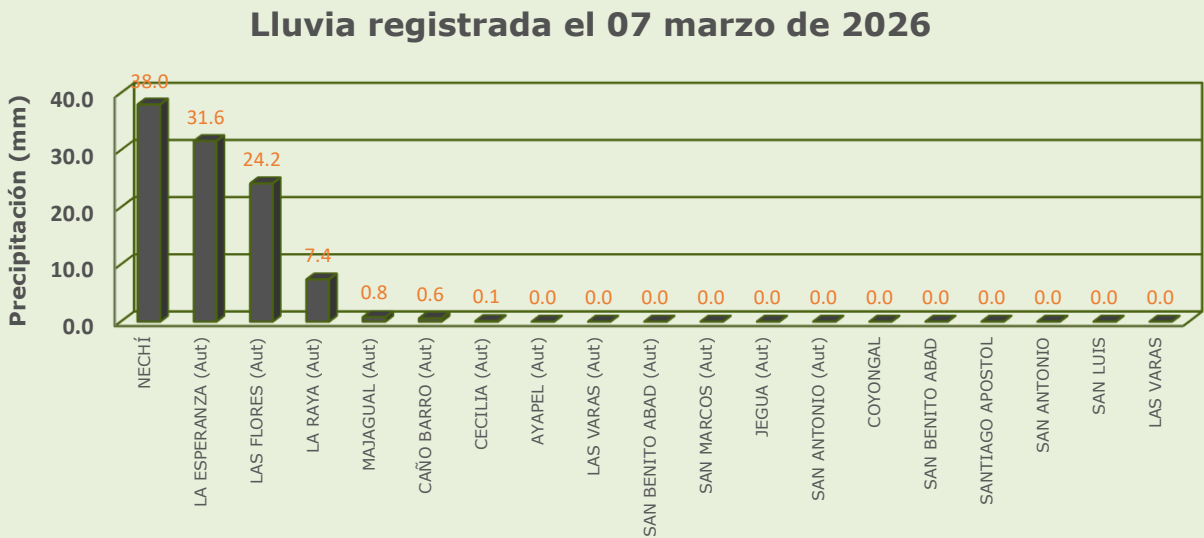
**Precipitación:** se registraron lluvias de ligeras a moderadas en Nechí y San Jacinto del Cauca, mientras que en el resto de la región predominó el tiempo seco.

**Temperatura:** se registró una temperatura máxima de 36.3°C el 07 de marzo en el municipio de Magangué y una mínima de 24.5°C en la madrugada del 08 de marzo en el municipio de Ayapel.

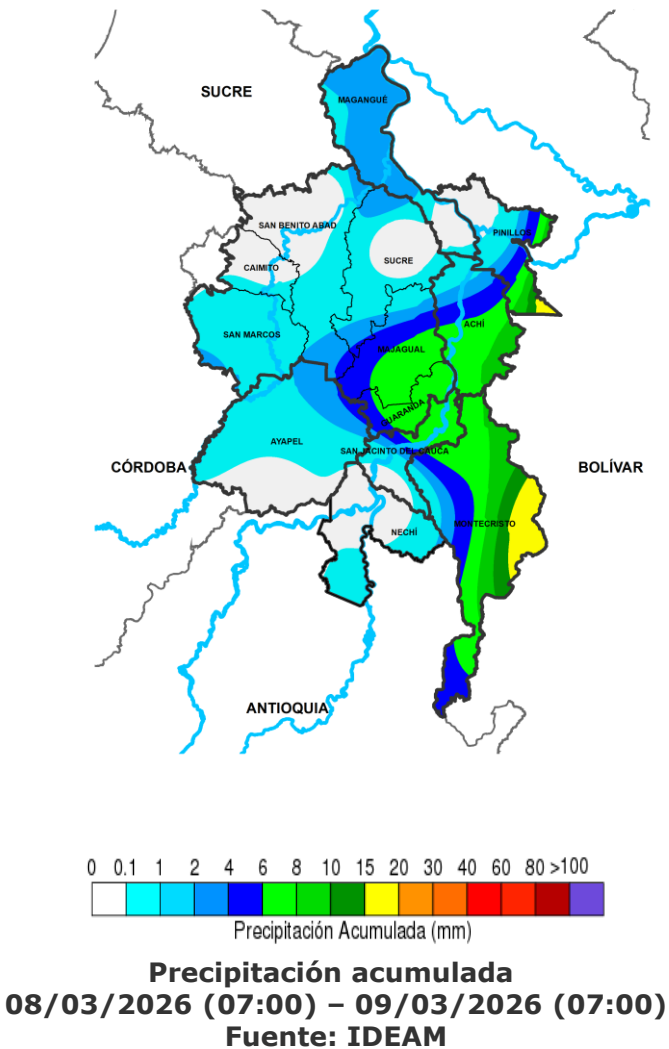
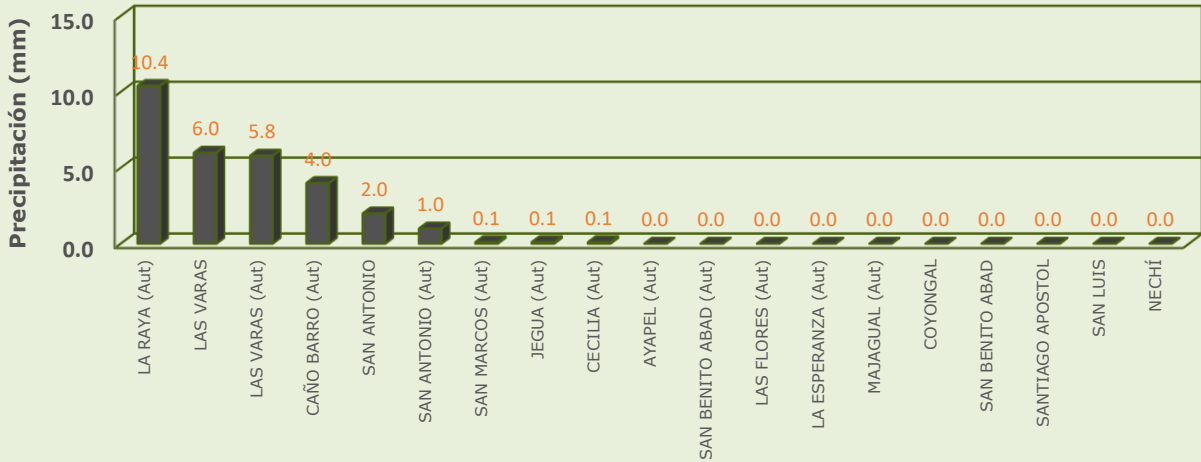
Lluvia registrada el 08 marzo de 2026

**Precipitación:** se registraron lluvias ligeras en San Jacinto del Cauca, Ayapel y Sucre, en el resto de la región predominó el tiempo seco.

**Temperatura:** se registró una temperatura máxima de 34.4°C el 08 de marzo en el municipio de Magangué y una mínima de 23.8°C en la tarde del 08 de marzo en el municipio de Magangué.

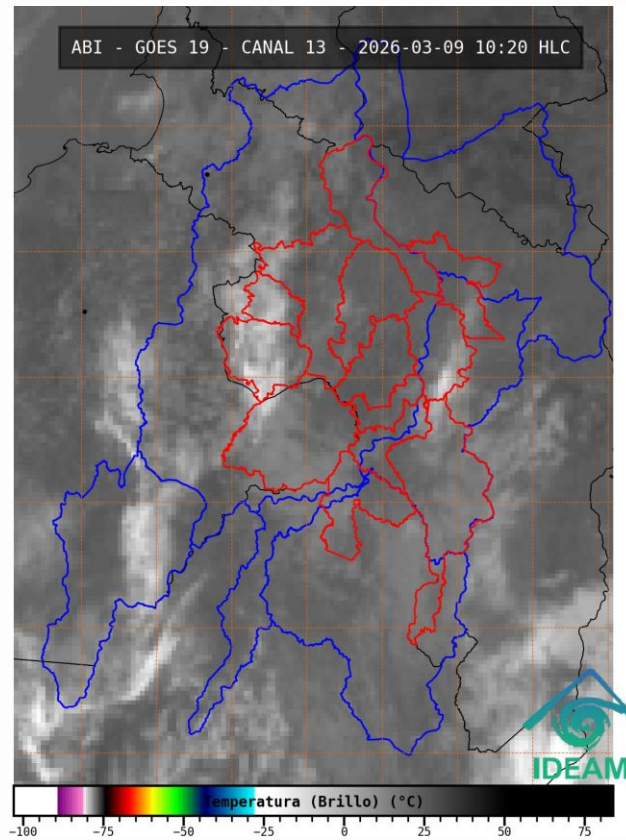
**Imagen de satélite IR 10:20 HLC**  
**Fuente: IDEAM**

**En las últimas horas tuvimos lluvias dispersas en el territorio y mañana con cielo parcialmente nublado**

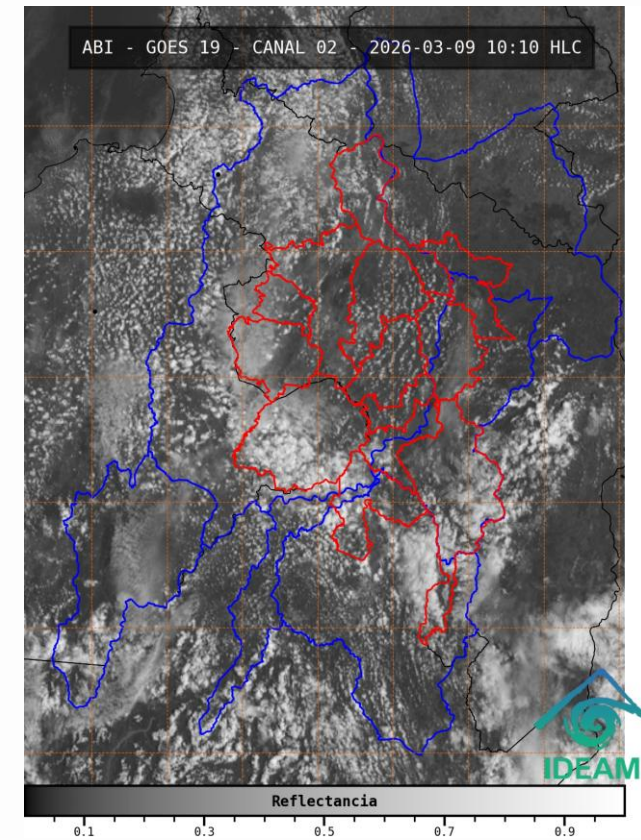
**Imagen de satélite VISIBLE 10:10 HLC**  
**Fuente: IDEAM**

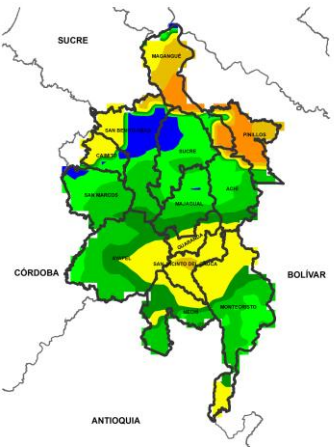
ACUMULADO DEL 09 AL 10 DE MARZO

**Precipitación:** tarde sin llluvias con nubosidad variada. En la jornada nocturna se prevé aumento de nubosidad y llluvias de baja y media intensidad sobre San Jacinto del Cauca, Guaranda, Ayapel, norte De Montecristo, Magangué, Pinillos y norte de Achí, para los demás municipios se espera predominen el cielo nublado y las condiciones secas.

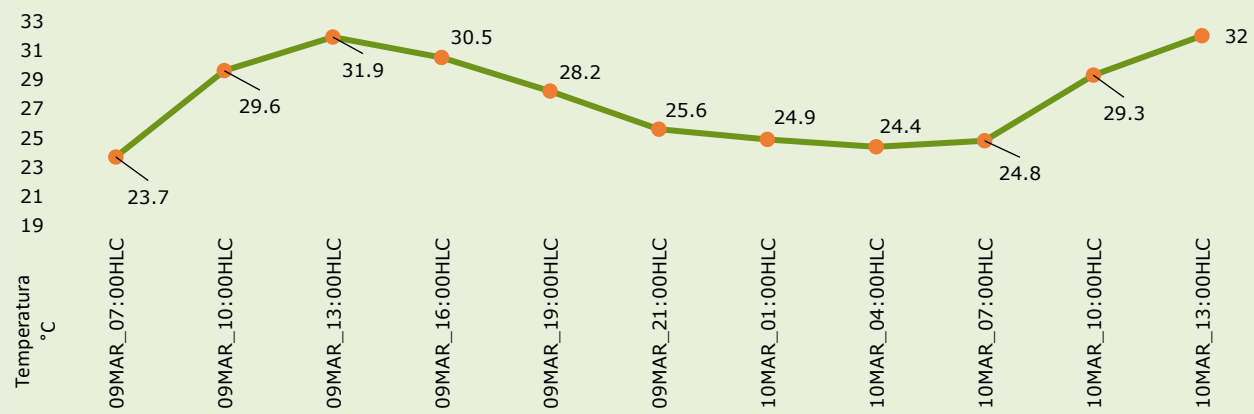
Pronóstico de temperaturas medias para los próximos 02 días

**Temperatura:** En general, las temperaturas máximas oscilarán entre los 32°C y 34°C. Las mínimas estarán entre 22°C y 24°C.

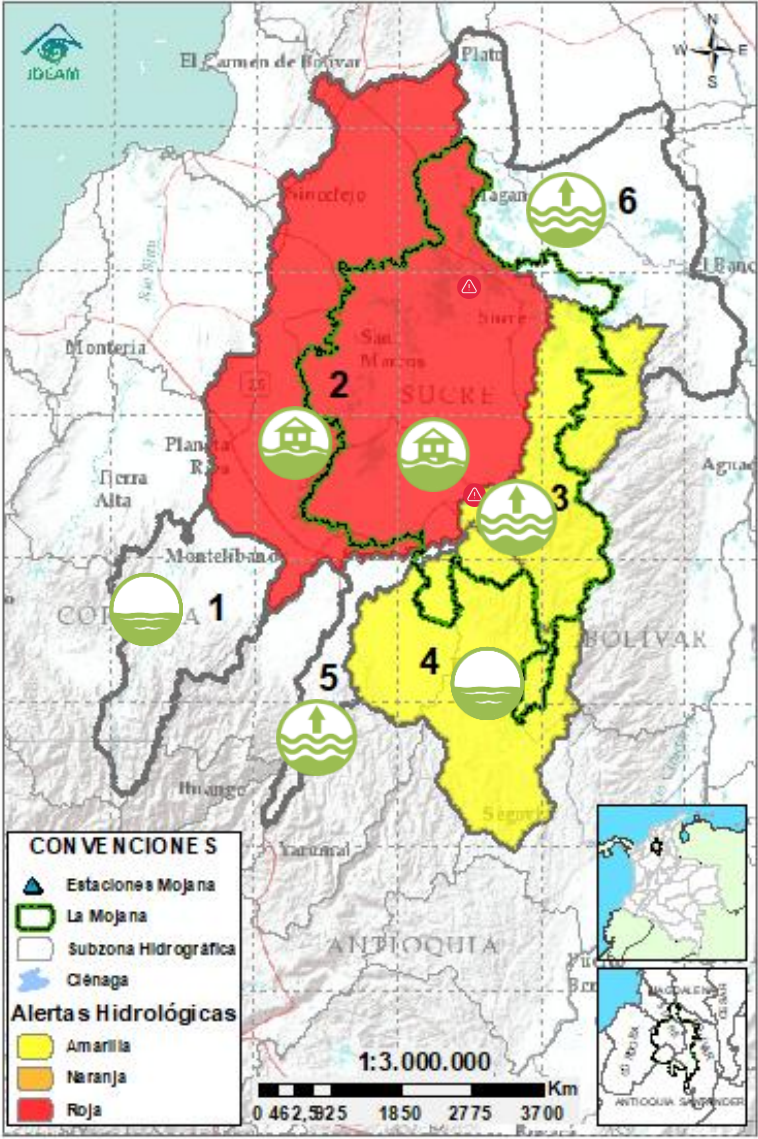
**Descripción condiciones hidrológicas:** La cuenca baja del río San Jorge está en alerta roja por inundaciones causadas por los rompimientos en El Totumo, La Cantaleta, La Vorágine y Caregato. Las cuencas del Bajo Nechí y el río Caribona están en alerta amarilla por posibles ascensos. Las cuencas del Alto San Jorge, Bajo Cauca (Puerto Valdivia-Pinillos) y Bajo Magdalena (Banco-Plato) están en condiciones normales.

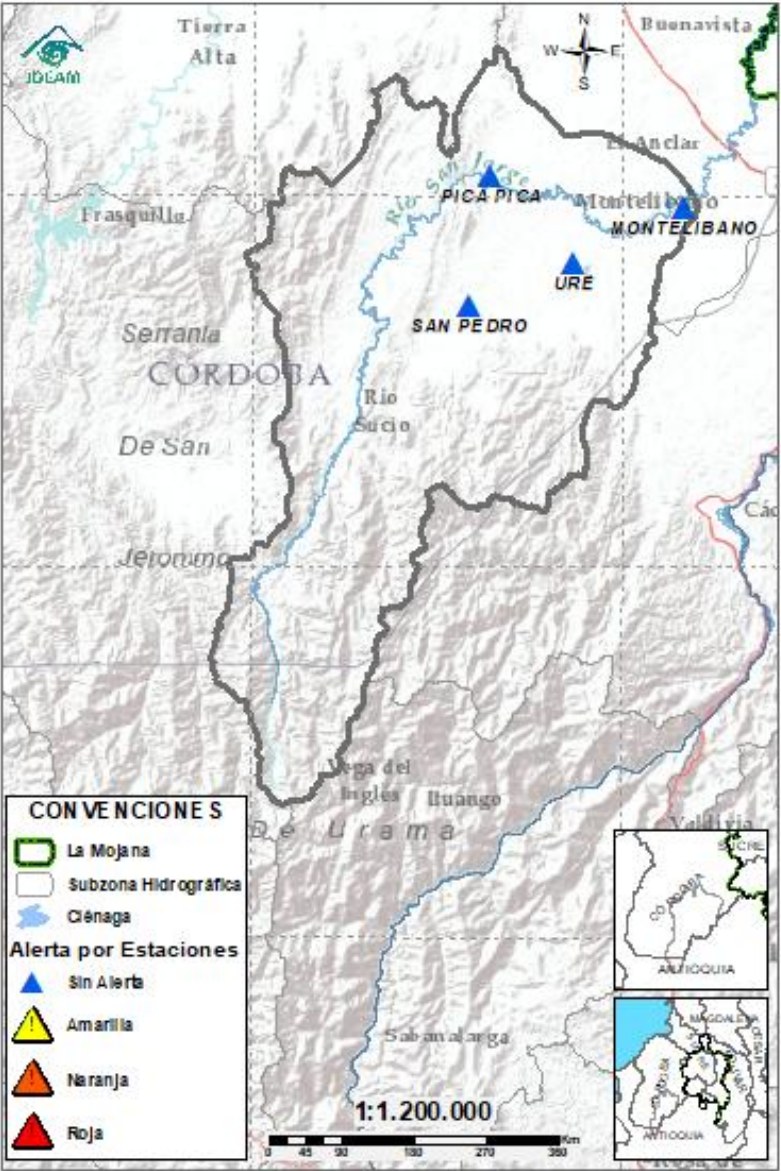
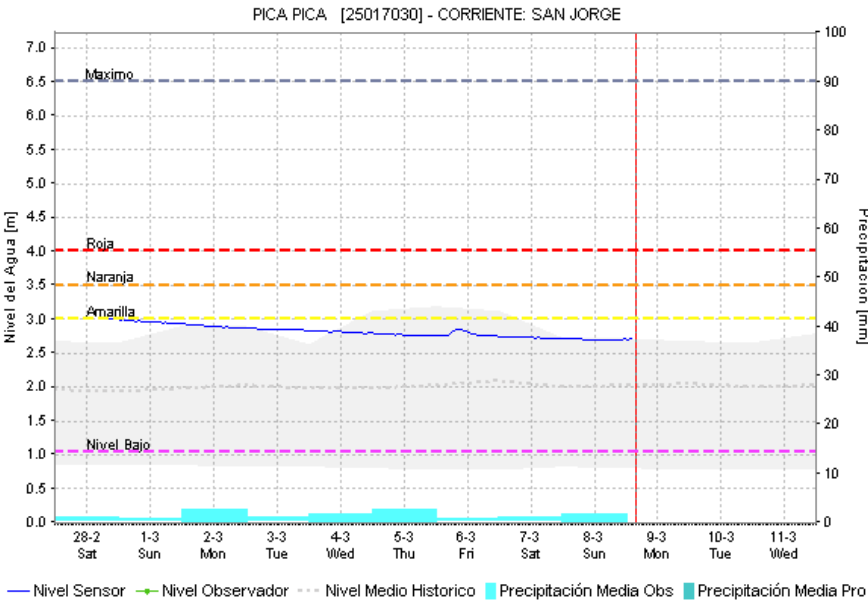
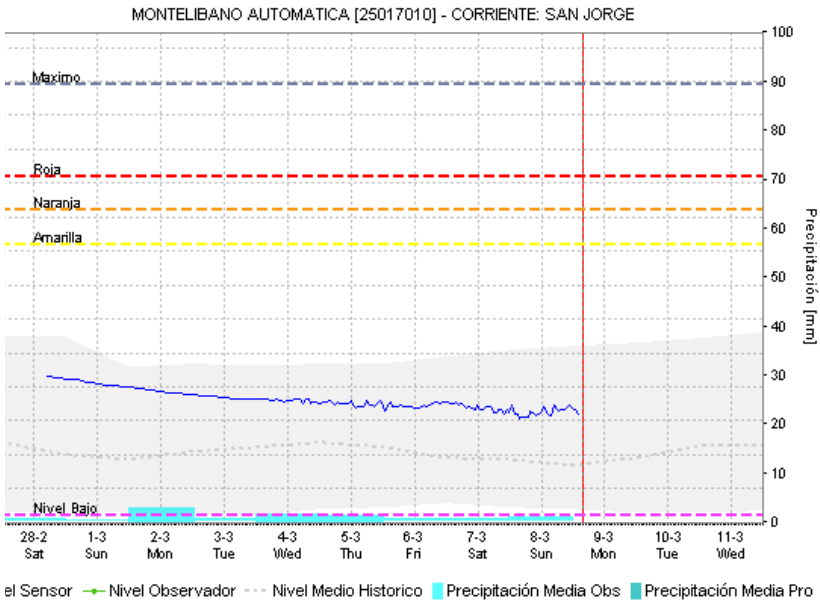
# 2.2.1. SUBZONA HIDROGRÁFICA DEL RIO SAN JORGE CUENCA ALTA

| Subzona hidrográfic<br>a | Alerta | Descripción |
|---|---|---|
| Cuenca alta<br>del río San<br>Jorge | Sin<br>alerta | Estabilización de niveles, se prevé que esta tendencia prevalezca entre<br>hoy y mañana. |

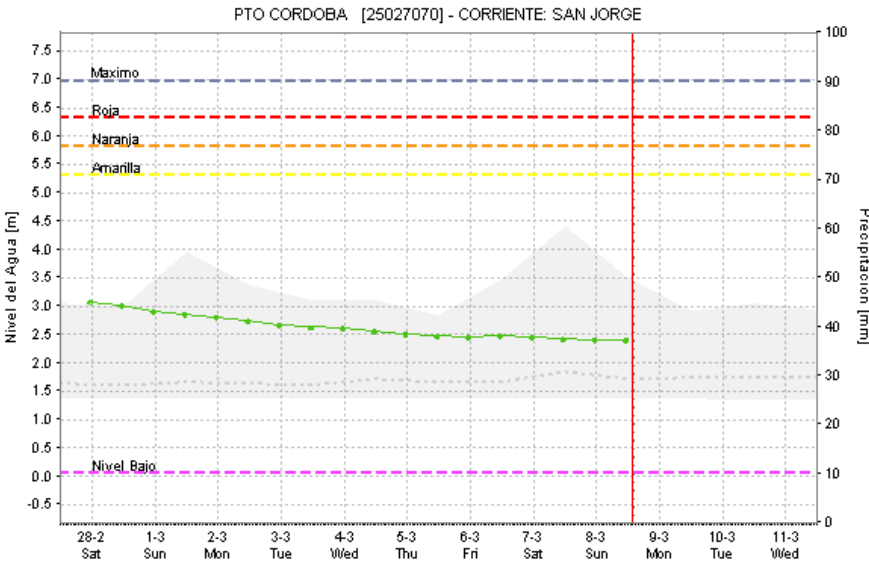
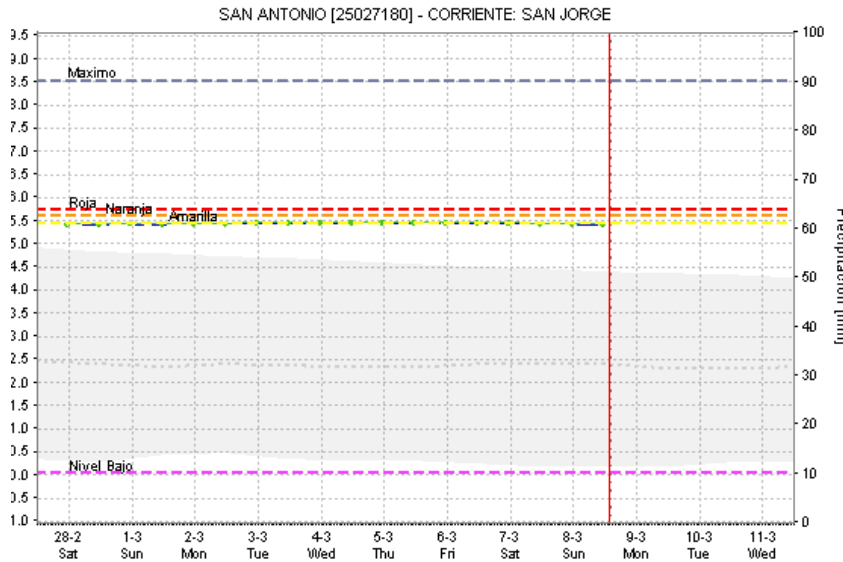
# 2.2.2. SUBZONA HIDROGRÁFICA DEL RIO SAN JORGE CUENCA BAJA

| Subzona hidrográfic<br>a | Alerta | Descripción |
|---|---|---|
| Cuenca baja<br>del río San<br>Jorge | | Probabilidad de ascenso de niveles en los cuerpos de agua asociados al rompimiento en Caregato. Permanencia de áreas inundadas por los rompimientos del río Cauca y San Jorge. |
| | | Rompimientos en la margen izquierda del río San Jorge en los sectores del Totumo, Cantaleta y Vorágine, afectando la comunidad de Nueva Esperanza, Puerto Leticia, Puerto Santo y Cintura – Pueblo Nuevo. <b>(08/02/2026)</b> . Activación del rompimiento en el sector de la Hacienda la Palmira <b>(4/02/2026)</b> . |

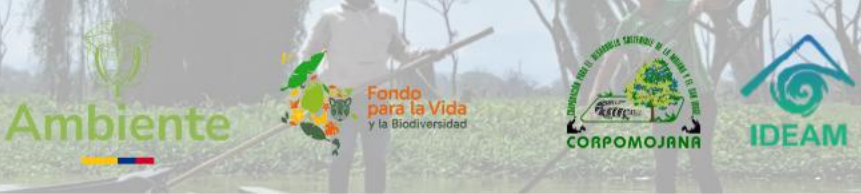
# 2.2.3. DIRECTOS AL BAJO CAUCA – CIENAGA DE LA RAYA ENTRE EL RIO NECHÍ Y EL BRAZO DE LOBA

| Subzona hidrográfica | Alerta | Descripción |
|---|---|---|
| Directos al bajo Cauca- Ciénaga La Raya entre el río Nechí y Brazo de Loba | | Se prevé ascenso de niveles en el río Cauca entre hoy y mañana, así como en los aportantes al río Caribona los próximos días. |
| | | Alerta puntual en el sector Caregato (San Jacinto del Cauca, Bolívar), por ingreso del río Cauca hacia el Bajo San Jorge.(06/05/2024). |

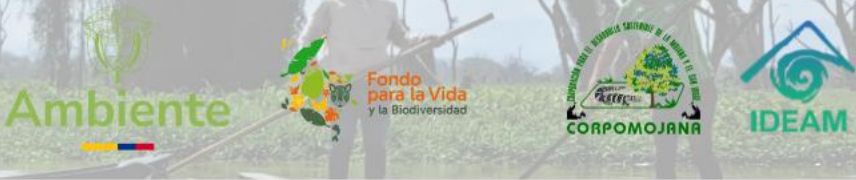
# 2.2.4. SUBZONA HIDROGRÁFICA DEL RIO NECHÍ CUENCA BAJA

| Subzona hidrográfica | Alerta | Descripción |
|---|---|---|
| Cuenca baja del río Nechí | | Estabilización de niveles, probabilidad de ascensos en los aportantes el río Nechí los próximos días. |

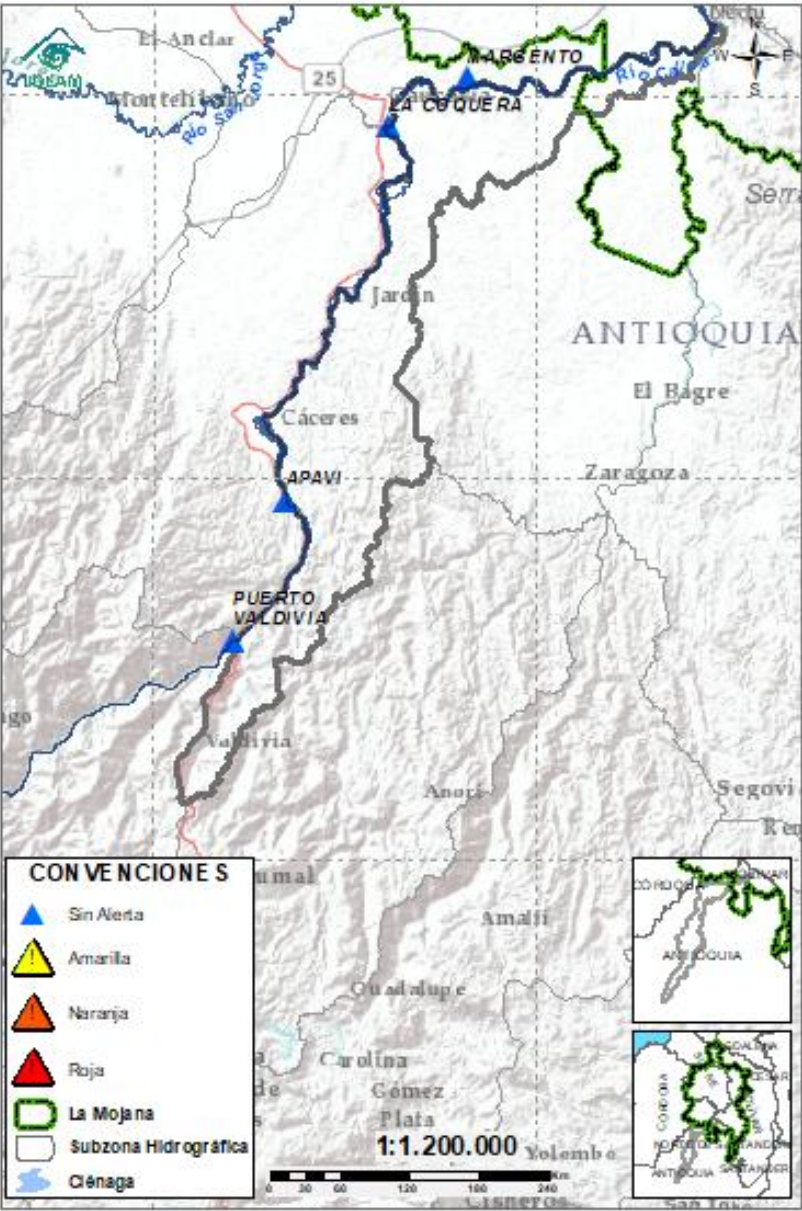
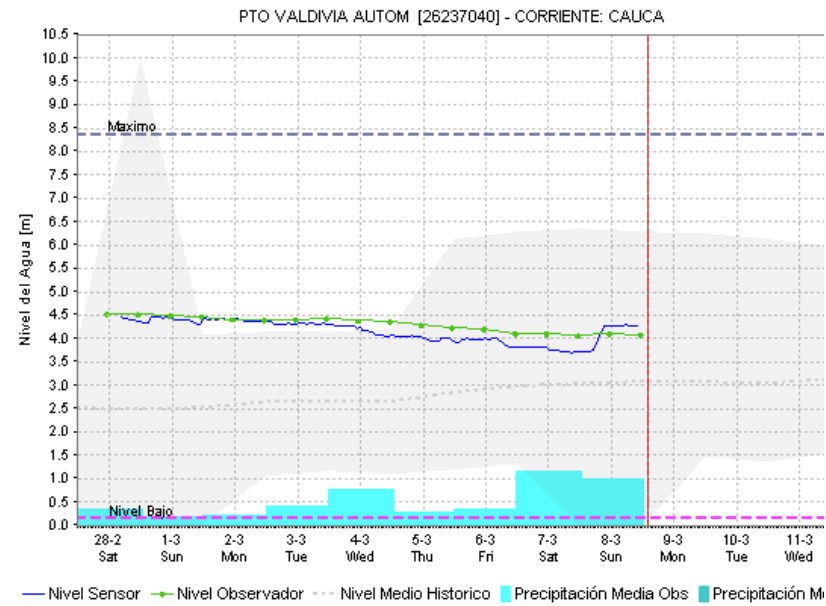
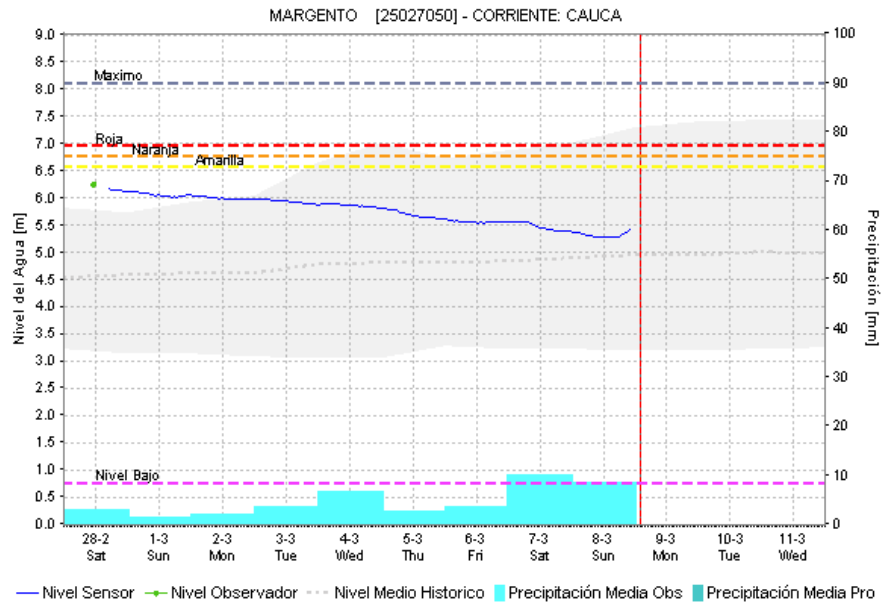
# 2.2.5. DIRECTOS AL CAUCA ENTRE PUERTO VALDIVIA Y NECHÍ

| Subzona hidrográfica | Alerta | Descripción |
|---|---|---|
| Directos al Cauca entre Puerto Valdivia y río Nechí | Sin alerta | Ascenso de niveles, se prevé estabilización los próximos días. |

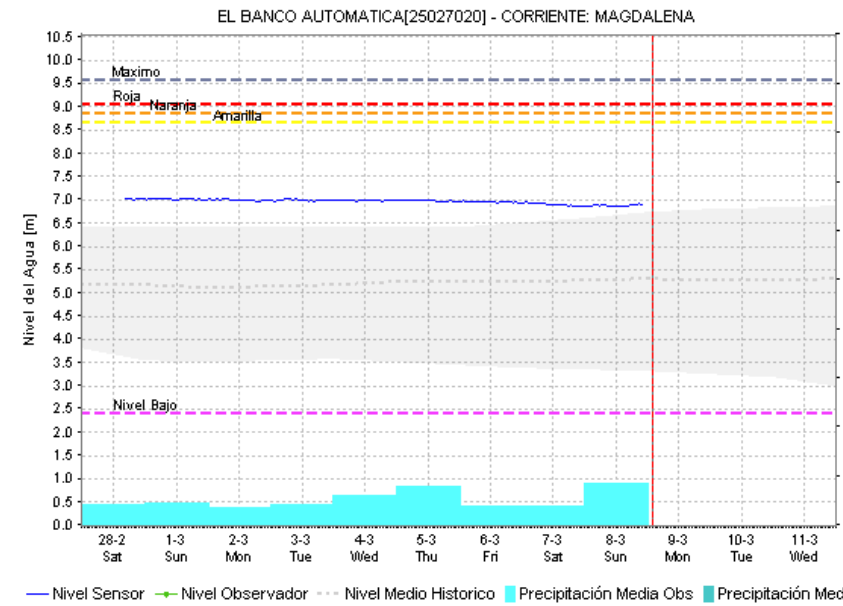
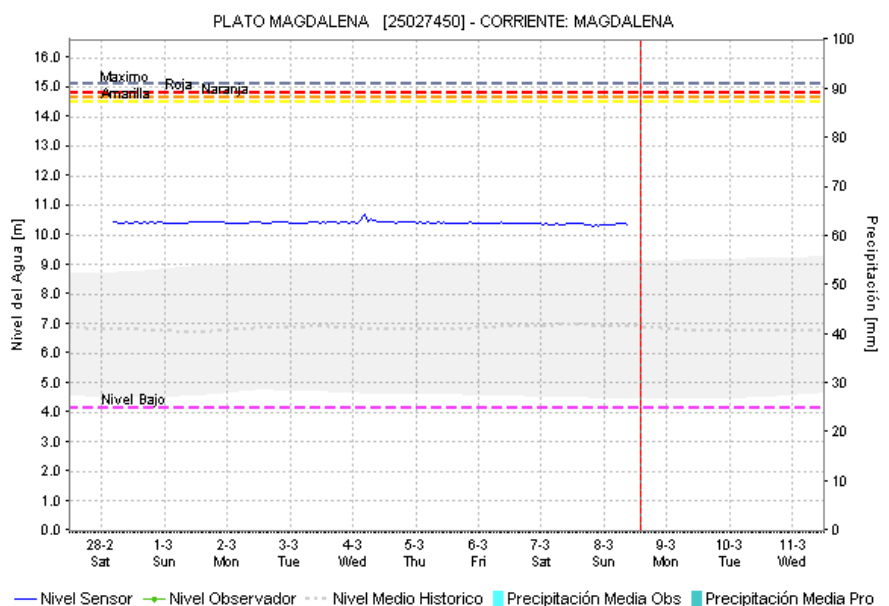
# 2.2.6. DIRECTOS AL BAJO MAGDALENA ENTRE EL BANCO Y PLATO

| Subzona hidrográfica | Alerta | Descripción |
|---|---|---|
| Directos Bajo Magdalena entre el Banco y el Plato | Sin alerta | Ligero ascenso de nivel en el rio Magdalena a la altura de El Banco, el cual se verá reflejada en los Brazos de Loba y Mompós los próximos días. |
