# LA MOJANA

## BOLETÍN HIDROMETEOROLÓGICO

**BOLETIN No: 056-2026**

**Programa Estratégico de transformación de la Ecorregión de La Mojana**

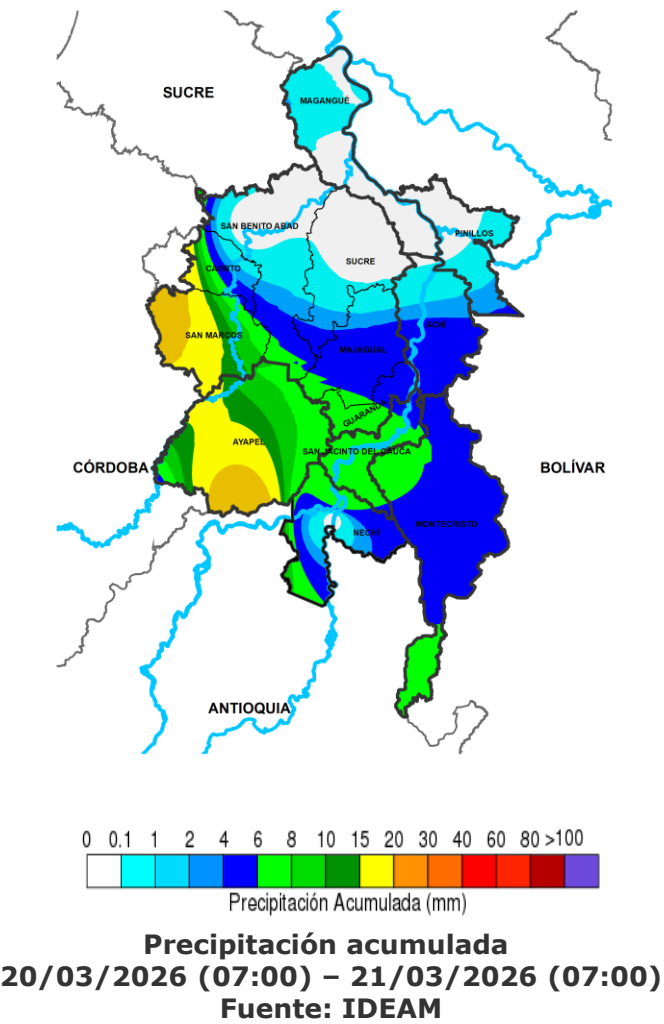
**Precipitación:** lluvias de baja y media intensidad en sectores de San Benito Abad, Nechí, Ayapel y San Jacinto del Cauca, mientras que el resto de la región predominó el tiempo seco.

**Temperatura:** se registró una temperatura máxima de 34.7°C el 20 de marzo en el municipio de Magangué y una mínima de 22°C en la madrugada del 21 de marzo en el municipio de Magangué.

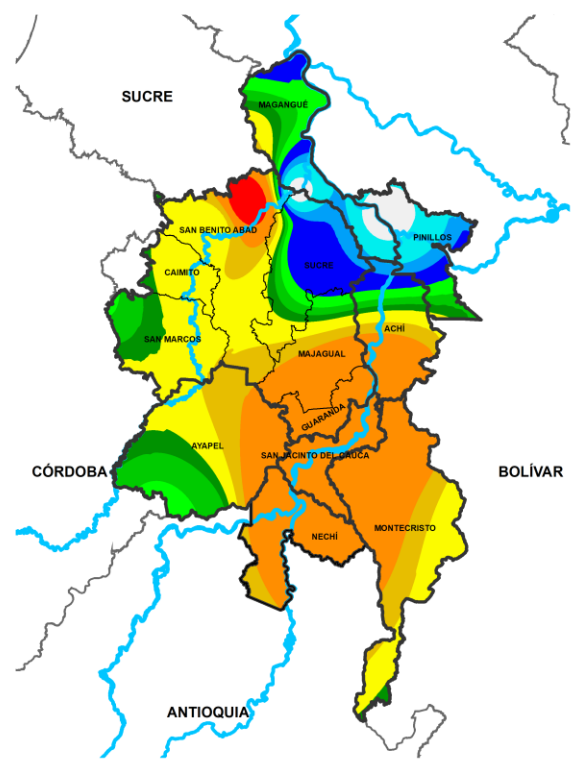
**Precipitación acumulada**  
**21/03/2026 (07:00) – 22/03/2026 (07:00)**  
**Fuente: IDEAM**

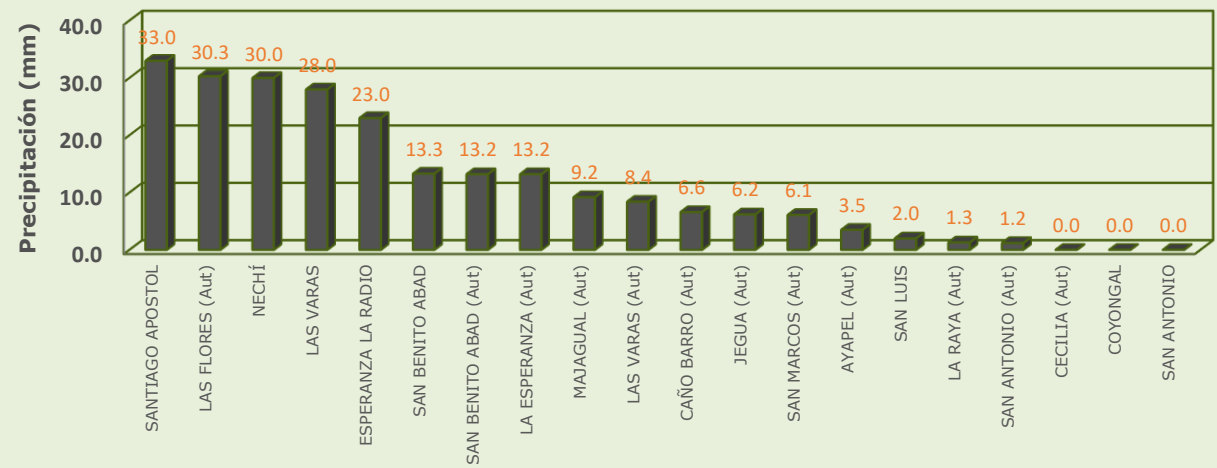
**Lluvia registrada el 21 marzo de 2026**

**Precipitación:** lluvias moderadas de forma generalizada en la región, con mayor incidencia en san Jacinto del cauca, San Benito Abad y Nechí.

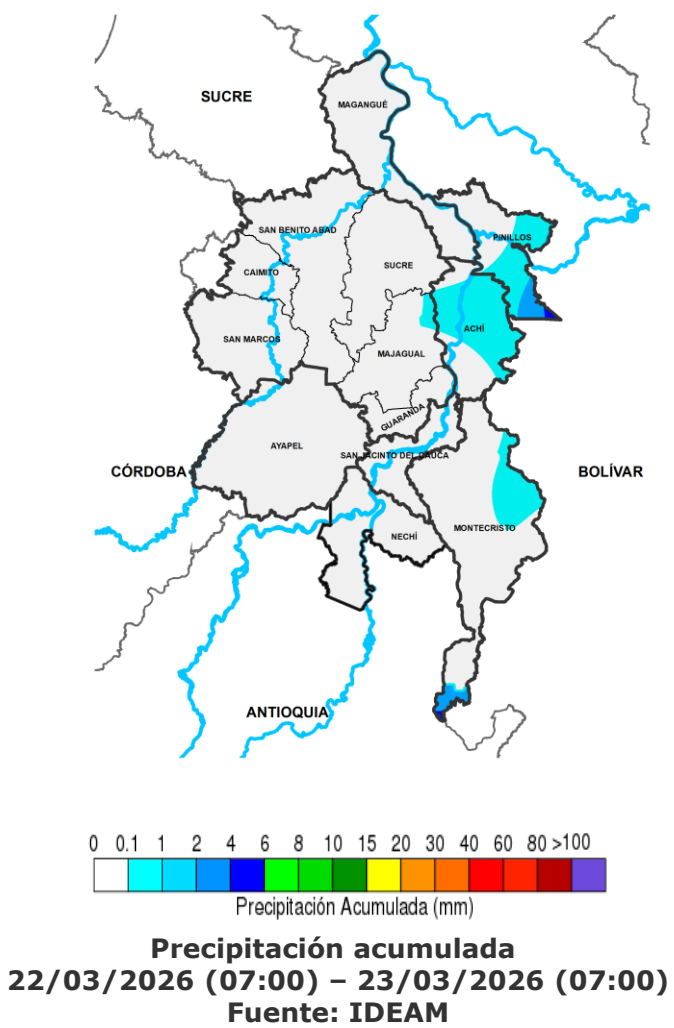
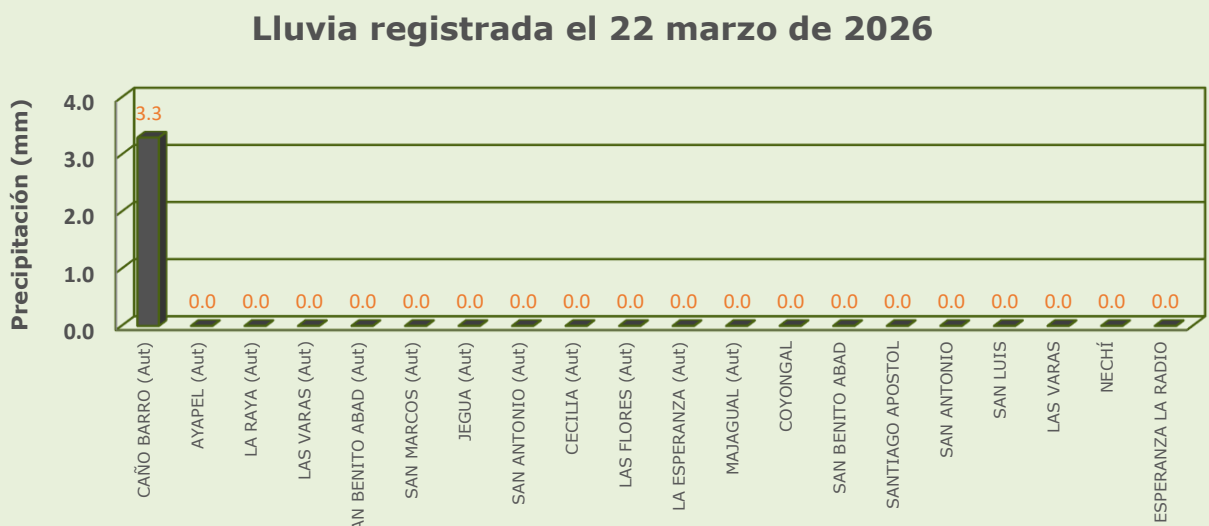
**Precipitación:** Lluvias ligeras en Ayapel, mientras que el resto de la región predominó el tiempo seco

**Temperatura:** se registró una temperatura máxima de 34.1°C el 22 de marzo en el municipio de Magangué y una mínima de 22.8°C en la madrugada del 23 de marzo en el municipio de Ayapel.

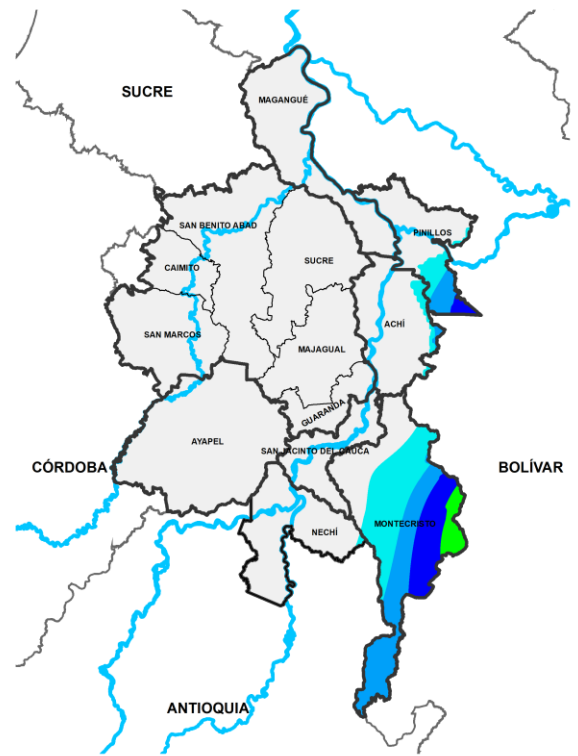
**Precipitación acumulada**  
**23/03/2026 (07:00) – 24/03/2026 (07:00)**  
**Fuente: IDEAM**

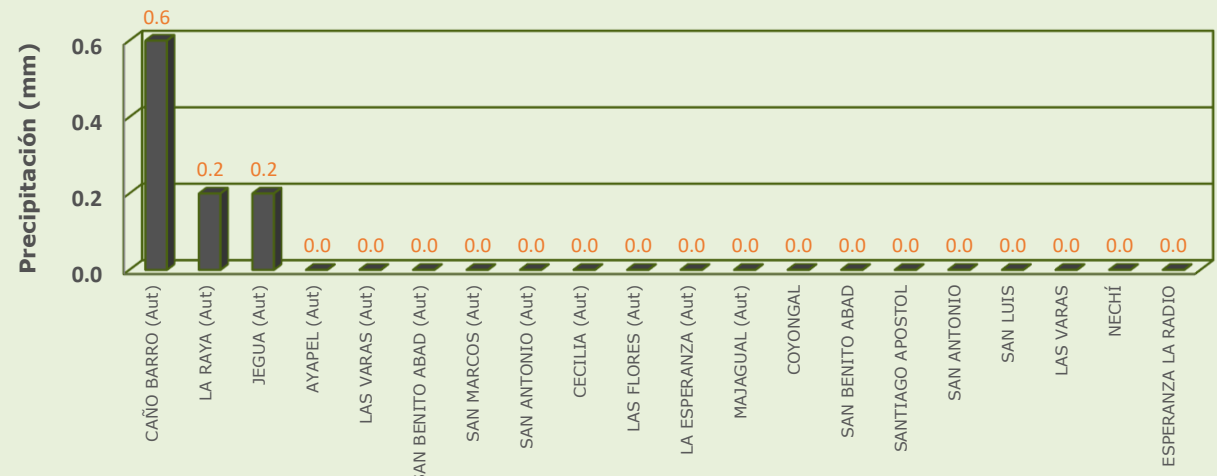
**Lluvia registrada el 23 marzo de 2026**

**Precipitación:** predominó el tiempo seco de forma generalizada en la región.

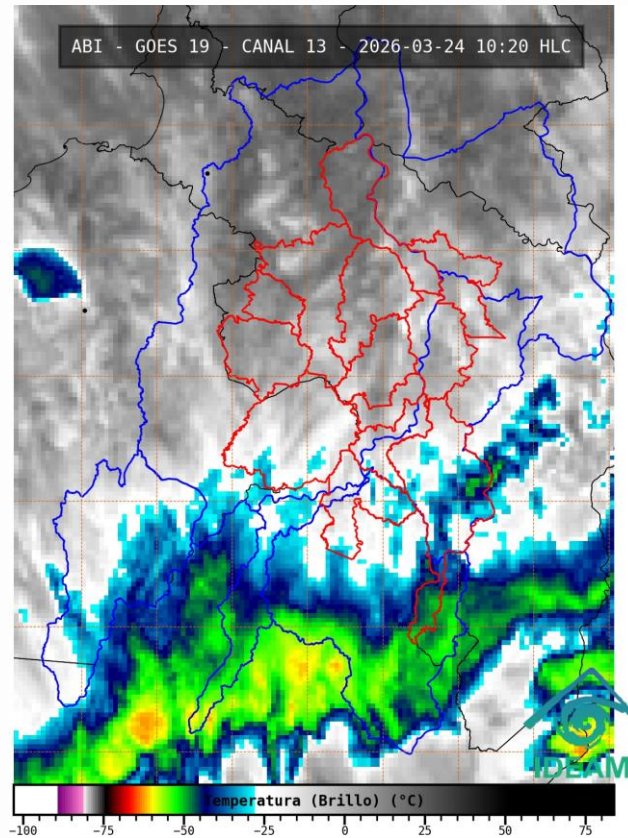
**Imagen de satélite IR 10:20 HLC**  
**Fuente: IDEAM**

**En las últimas horas tuvimos tiempo seco predominante con cielo nublado**

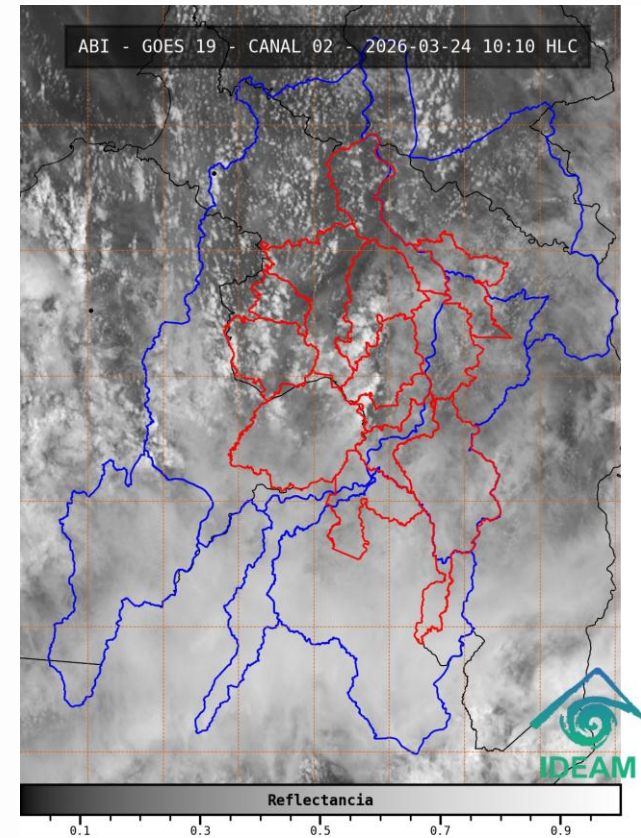
**Imagen de satélite VISIBLE 10:10 HLC**  
**Fuente: IDEAM**

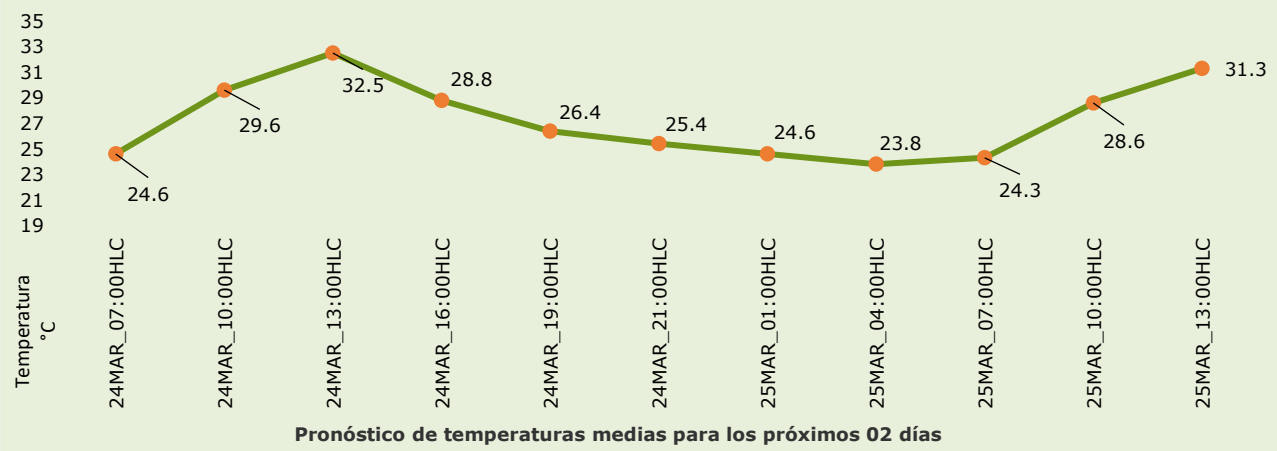
**Precipitación:**tarde sin lluvias y nubosidad variada. En la jornada nocturna se prevén lluvias de baja y media intensidad de forma generalizada en la región, con mayor incidencia sobre Nechí, Montecristo, San Jacinto del Cauca, Sucre, Pinillos y sur de Magangué, estas condiciones pueden estar acompañadas de fuertes vientos y actividad eléctrica.

**Temperatura:** En general, las temperaturas máximas oscilarán entre los 30°C y 33°C. Las mínimas estarán entre 22°C y 24°C.

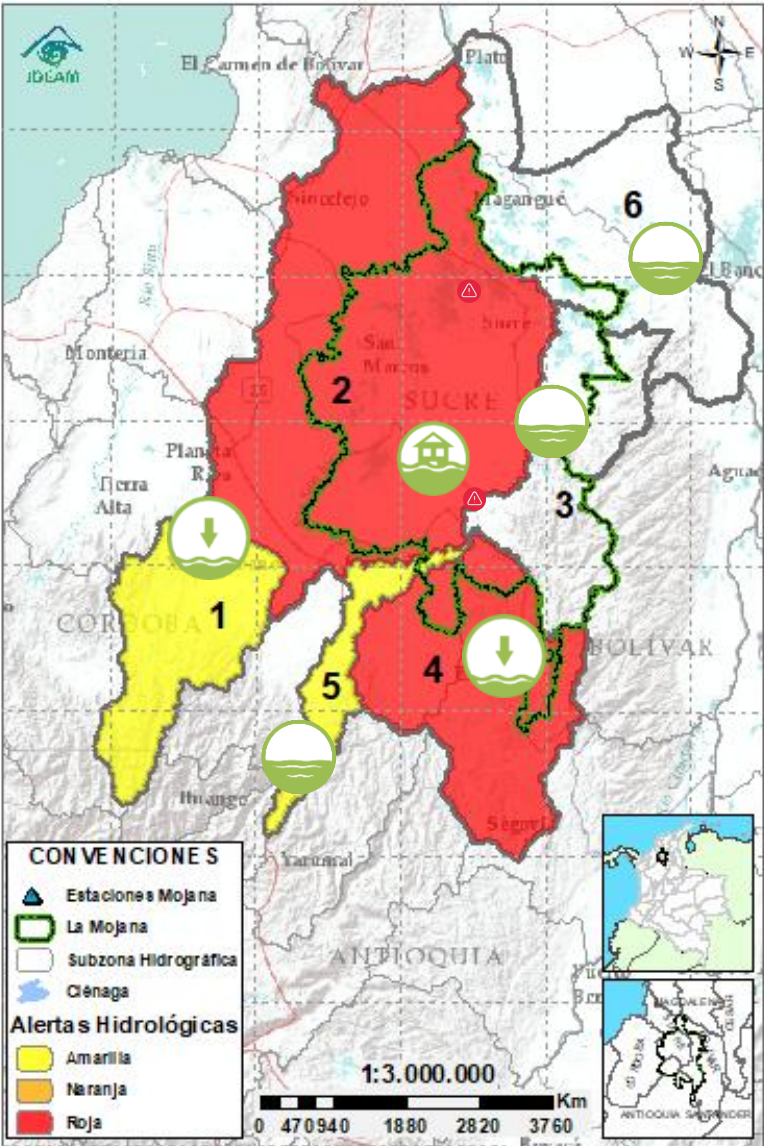
**Descripción condiciones hidrológicas:** se mantiene alerta roja en el Bajo Nechí debido a las inundaciones registradas en Zaragoza el fin de semana y la probabilidad de nuevos ascensos los próximos días. En el río Cauca se esperan descensos entre hoy y mañana y probabilidad de ascensos los próximos días, lo cual se verá reflejado en los cuerpos de agua asociados a Caregato. En la cuenca alta del río San Jorge descienden los niveles pero hay posibilidad de ascensos los próximos días.

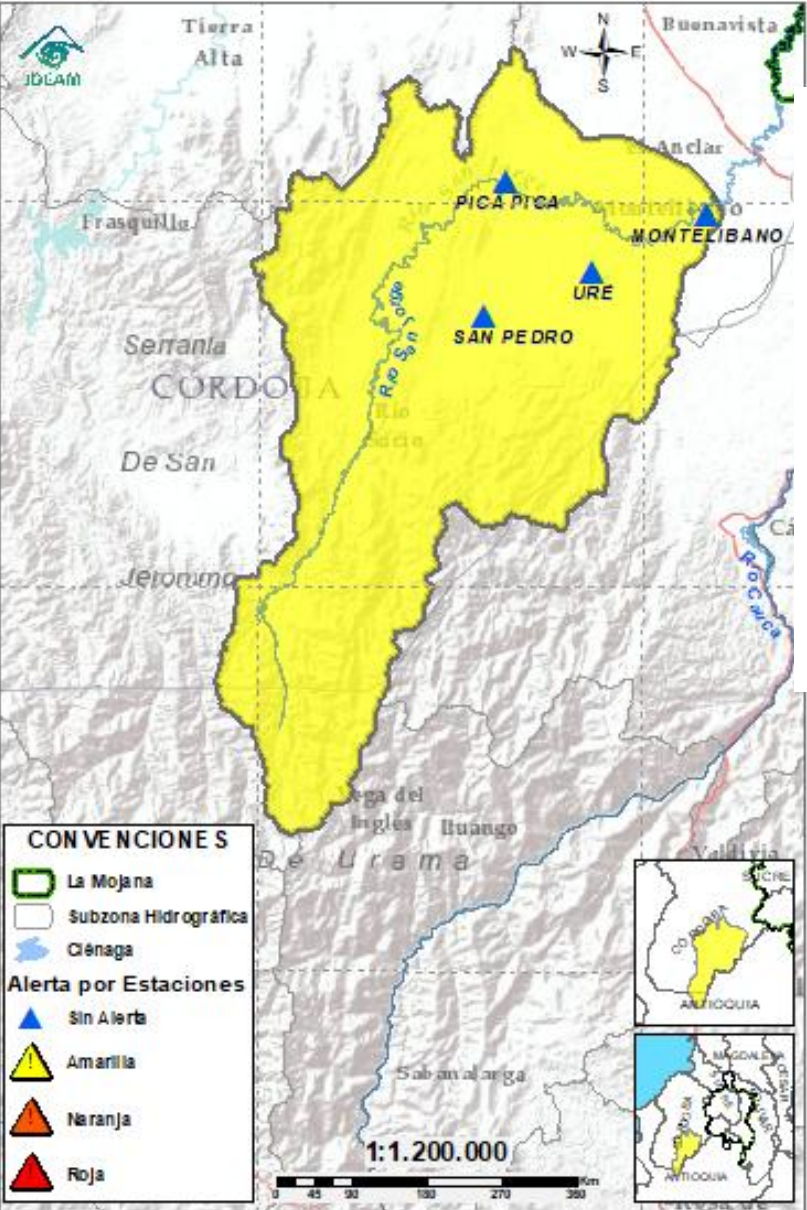
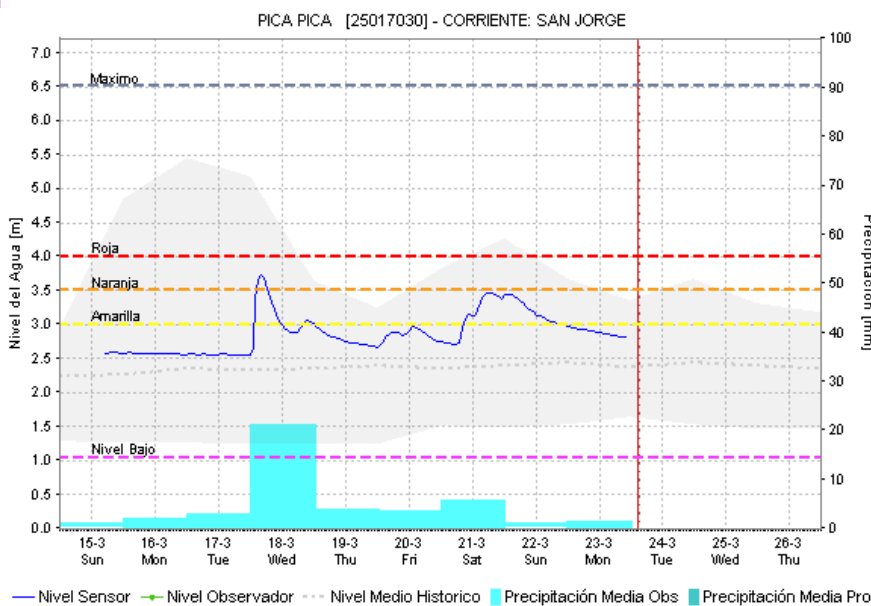
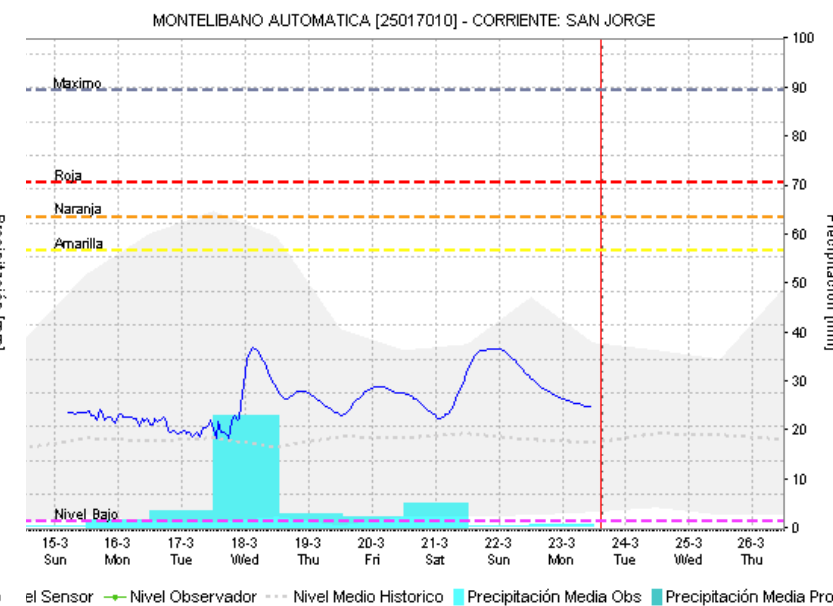
# 2.2.1. SUBZONA HIDROGRÁFICA DEL RIO SAN JORGE CUENCA ALTA

| Subzona hidrográfic<br>a | Alerta | Descripción |
|---|---|---|
| Cuenca alta<br>del río San<br>Jorge | | Descenso de niveles, probabilidad de ascensos los próximos días. |

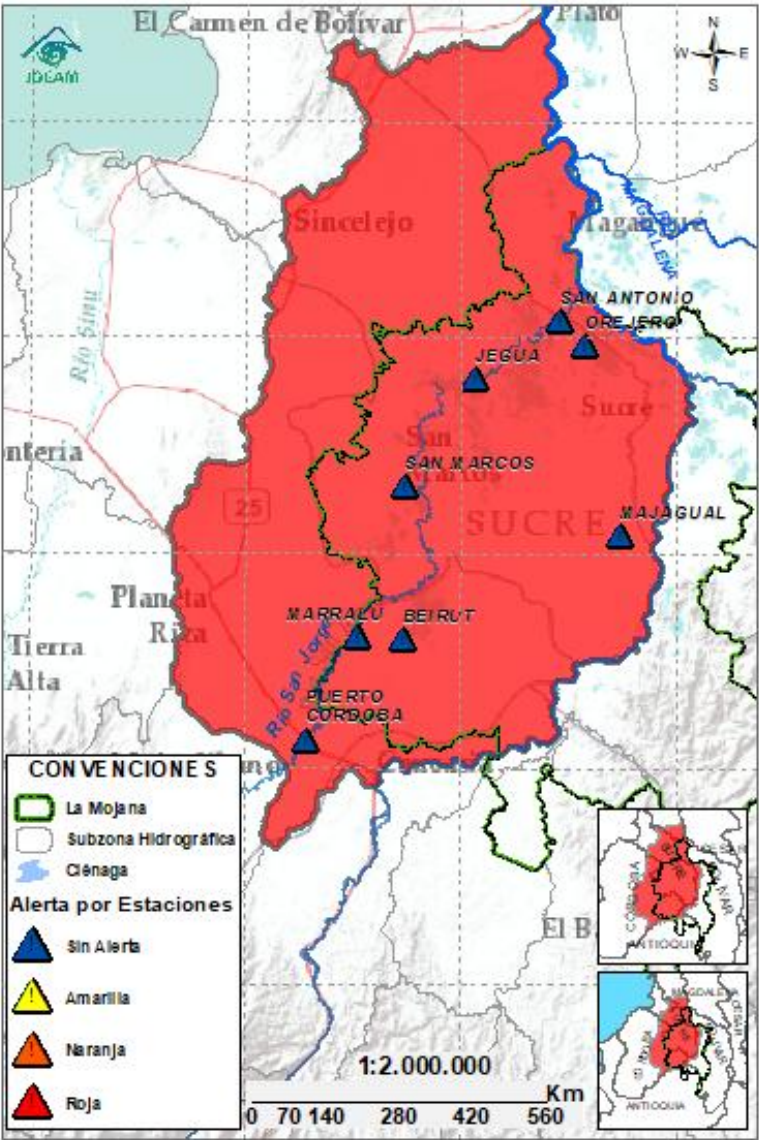
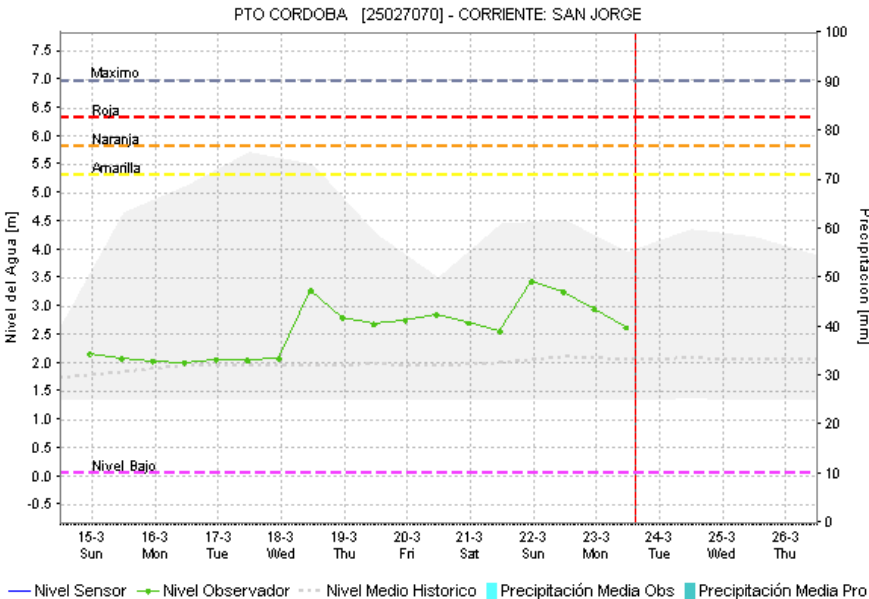
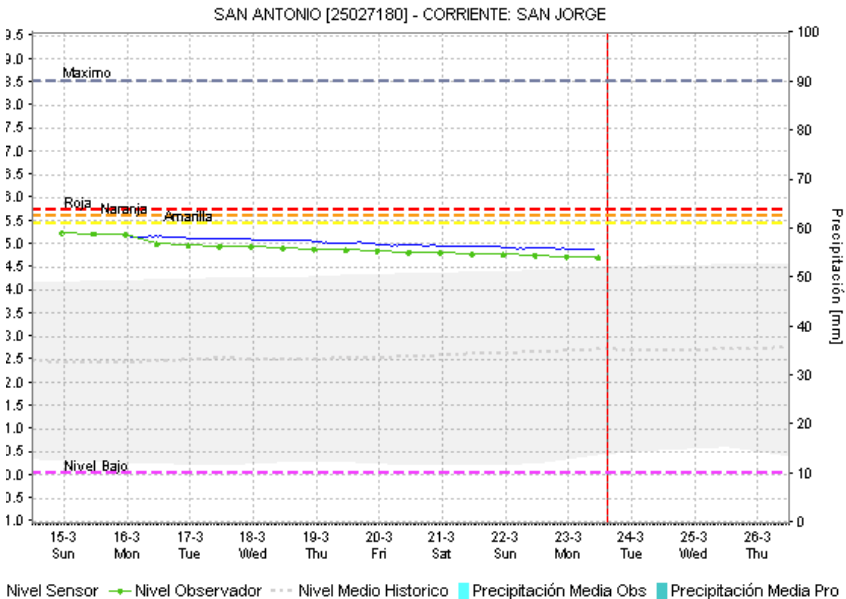
# 2.2.2. SUBZONA HIDROGRÁFICA DEL RIO SAN JORGE CUENCA BAJA

| Subzona hidrográfic<br>a | Alerta | Descripción |
|---|---|---|
| Cuenca baja<br>del río San<br>Jorge | | Se espera descenso de niveles en los cuerpos de agua asociados al rompimiento en Caregato, así como en el río San Jorge los próximos días. Permanencia de áreas inundadas por el rompimiento en Caregato. |
| | | Rompimientos en la margen izquierda del río San Jorge en los sectores del Totumo, Cantaleta y Vorágine, afectando la comunidad de Nueva Esperanza, Puerto Leticia, Puerto Santo y Cintura – Pueblo Nuevo. <b>(08/02/2026)</b> . Activación del rompimiento en el sector de la Hacienda la Palmira <b>(4/02/2026)</b> . |

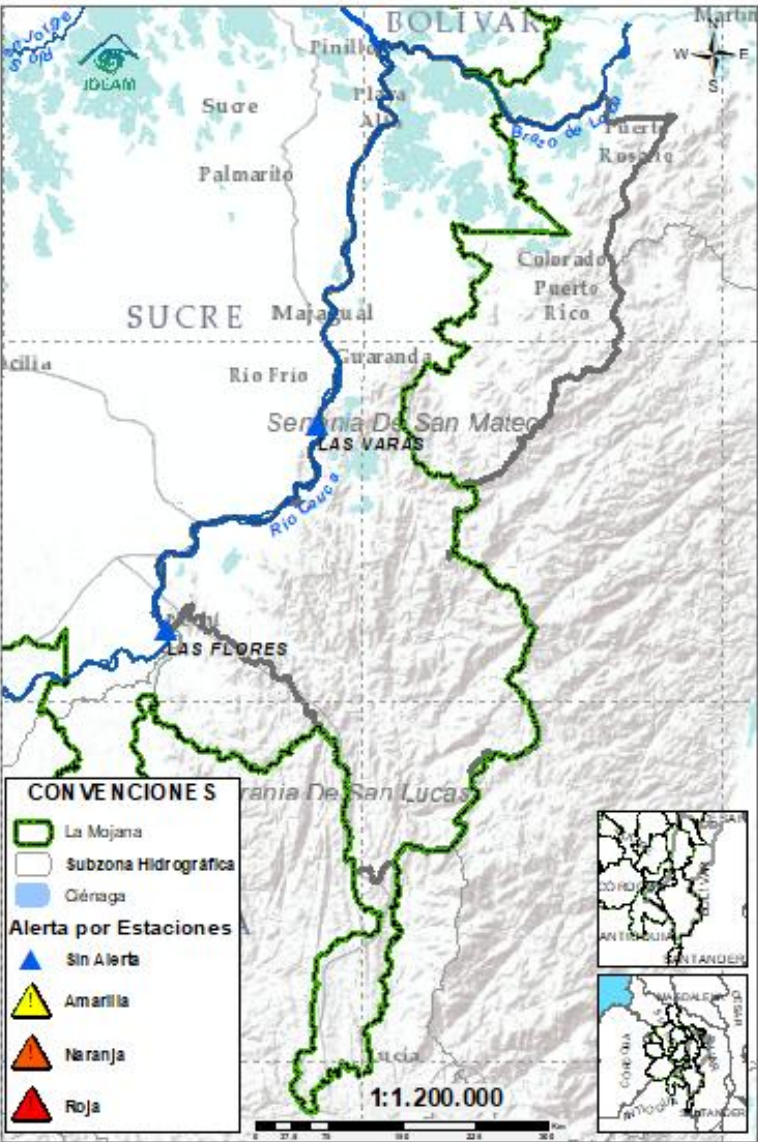
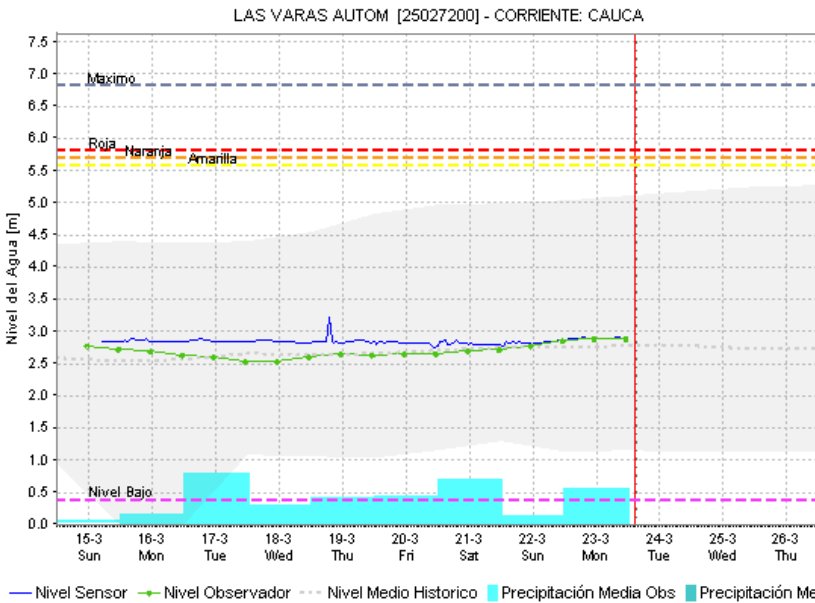
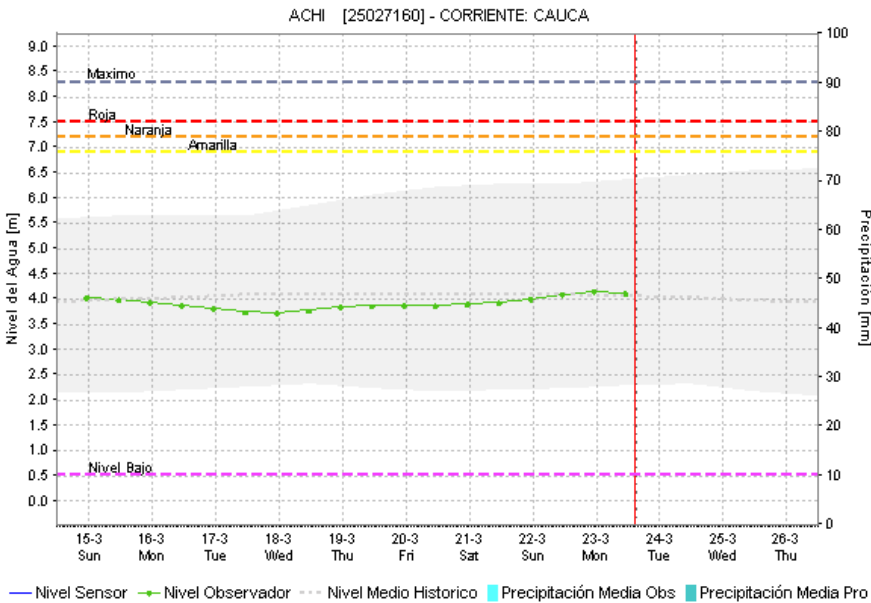
# 2.2.3. DIRECTOS AL BAJO CAUCA – CIENAGA DE LA RAYA ENTRE EL RIO NECHÍ Y EL BRAZO DE LOBA

| Subzona hidrográfica | Alerta | Descripción |
|---|---|---|
| Directos al bajo Cauca- Ciénaga La Raya entre el río Nechí y Brazo de Loba | Sin alerta | Se prevé descenso de niveles en el río Cauca entre hoy y mañana y no se descarta la probabilidad de ascensos los próximos días, así como en los aportantes del río Caribona. |
| | | Alerta puntual en el sector Caregato (San Jacinto del Cauca, Bolívar), por ingreso del río Cauca hacia el Bajo San Jorge.(06/05/2024). |

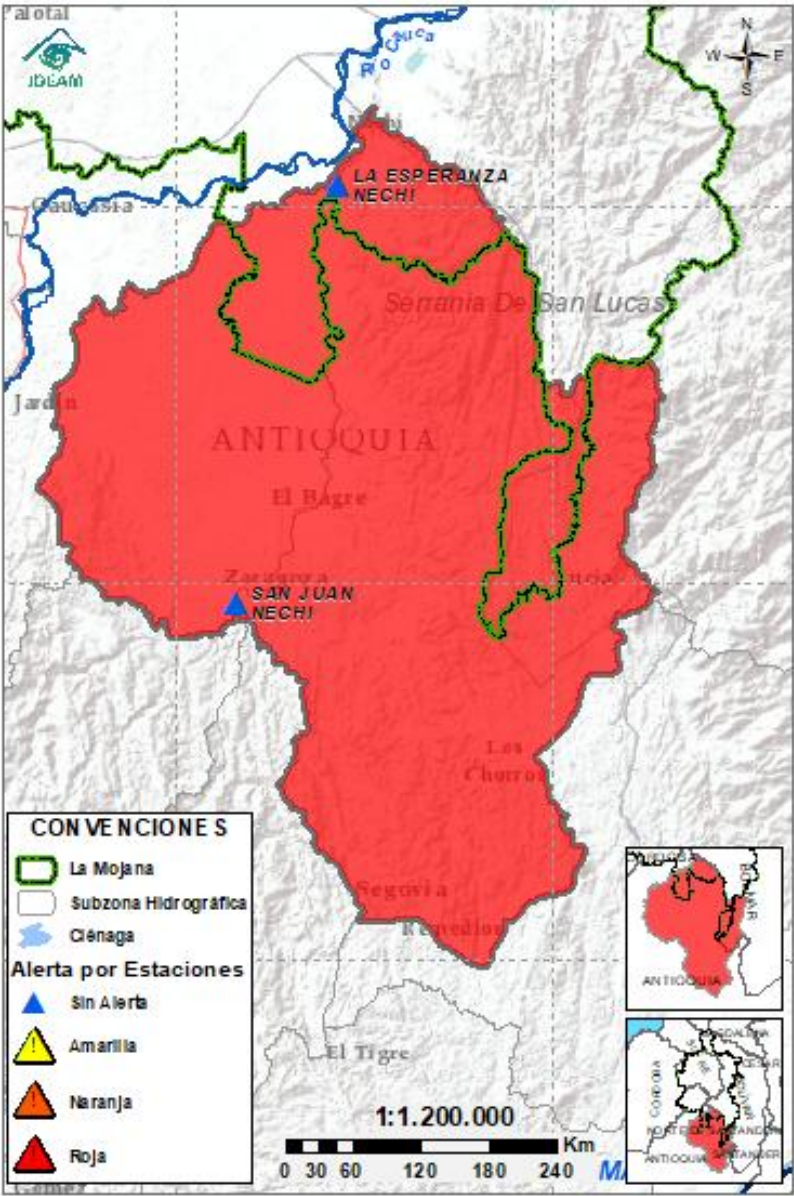
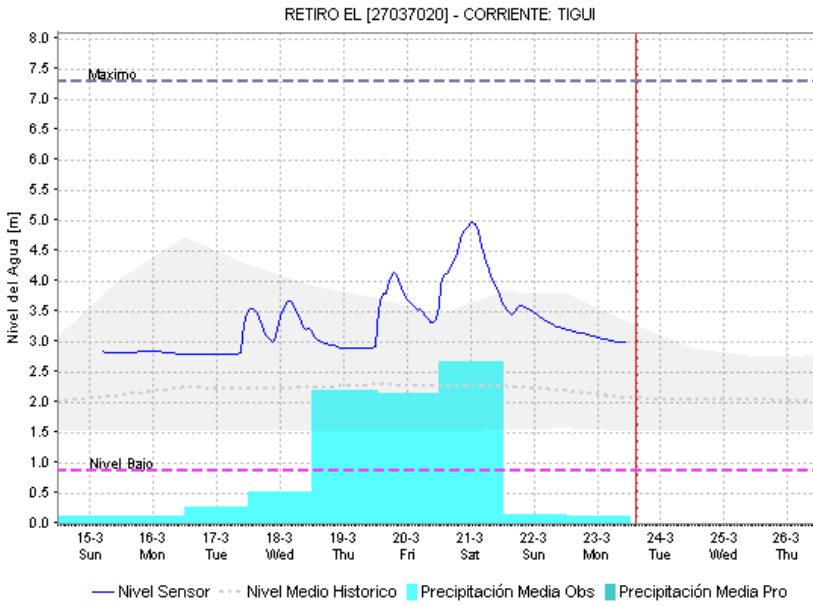
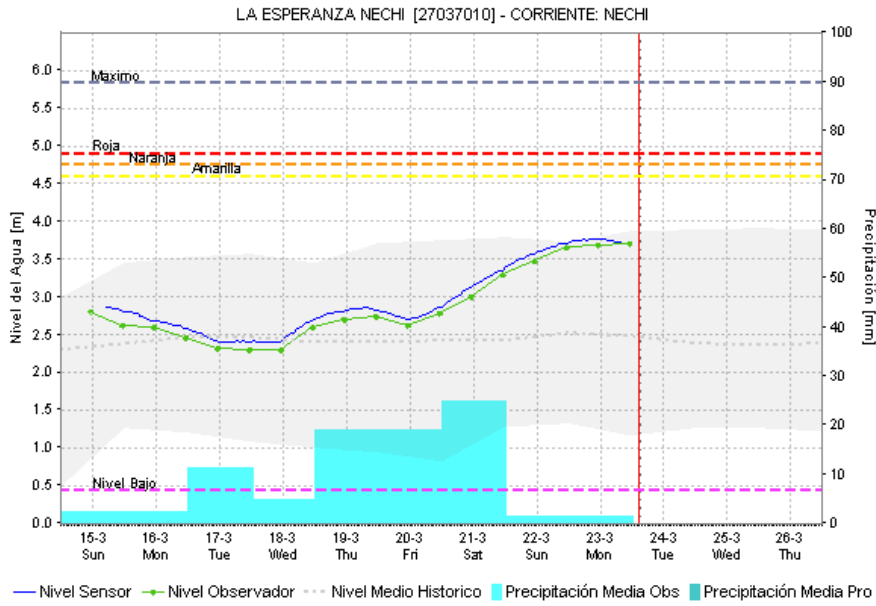
# 2.2.4. SUBZONA HIDROGRÁFICA DEL RIO NECHÍ CUENCA BAJA

| Subzona hidrográfica | Alerta | Descripción |
|---|---|---|
| Cuenca baja del río Nechí | | Descenso de niveles, probabilidad de ascensos en los aportantes al río Nechí, los próximos días. |

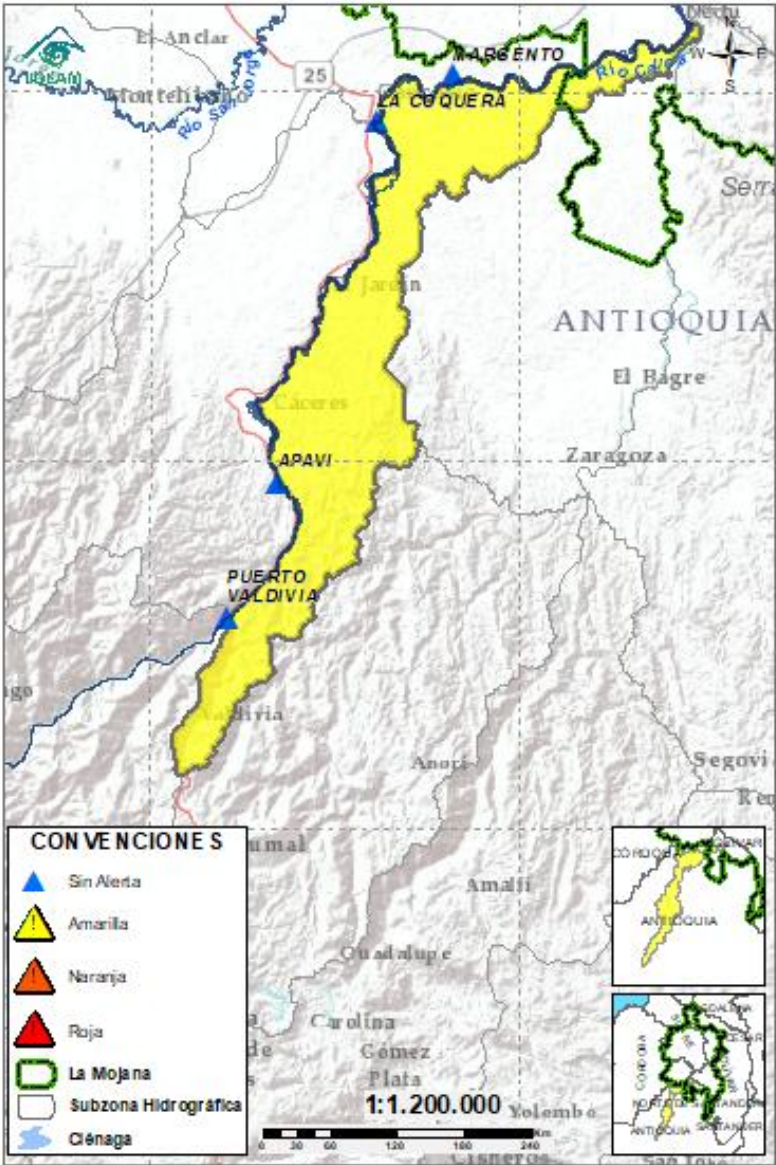
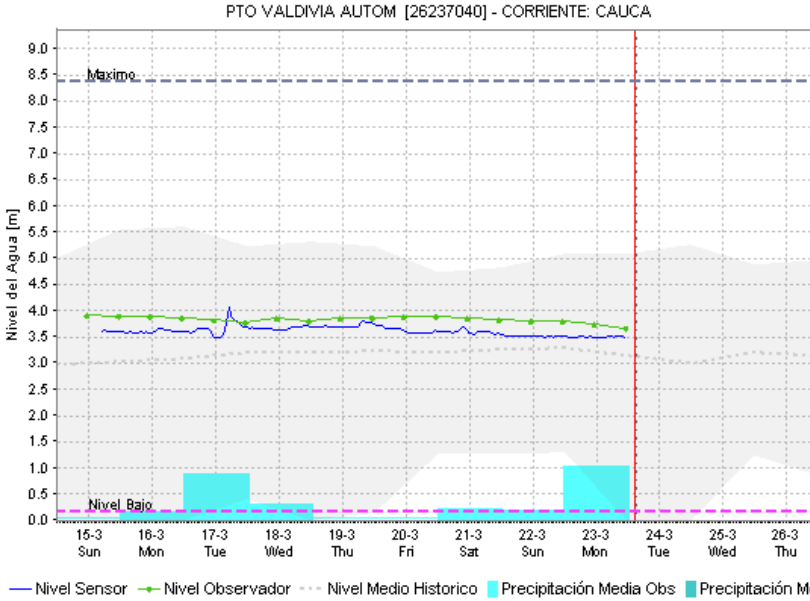
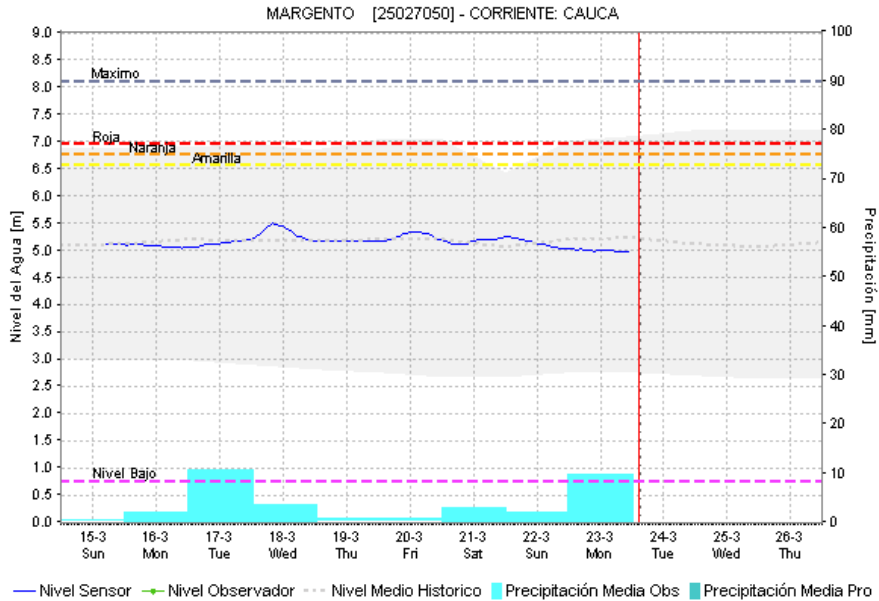
# 2.2.5. DIRECTOS AL CAUCA ENTRE PUERTO VALDIVIA Y NECHÍ

| Subzona hidrográfica | Alerta | Descripción |
|---|---|---|
| Directos al Cauca entre Puerto Valdivia y río Nechí | | Niveles estables, probabilidad de ascensos los próximos días. |

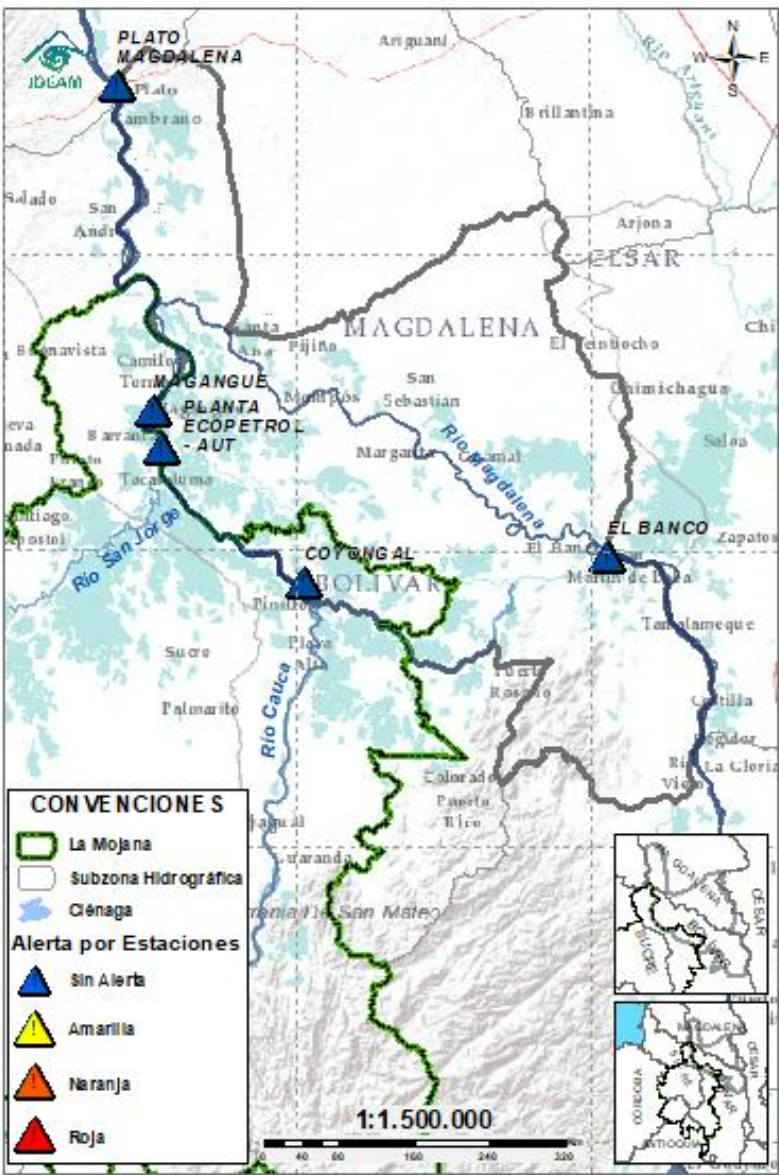
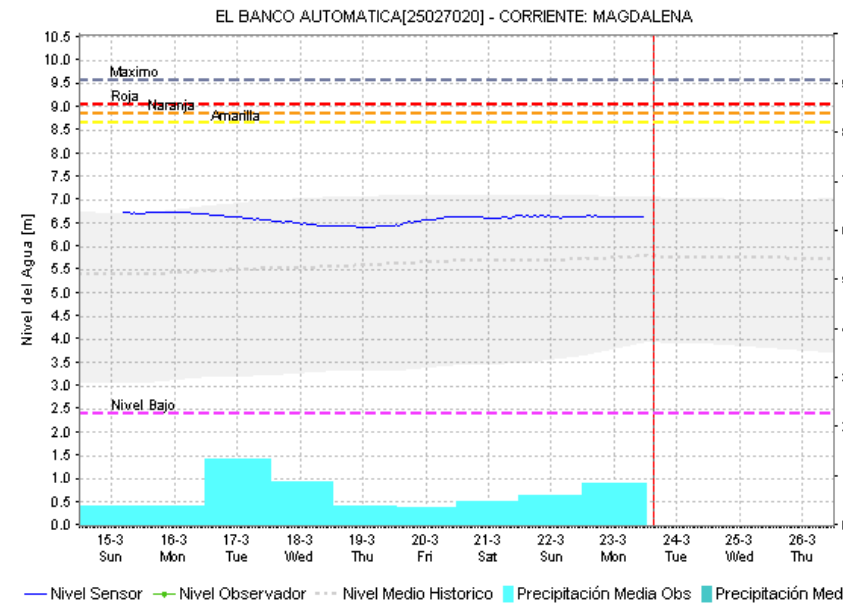
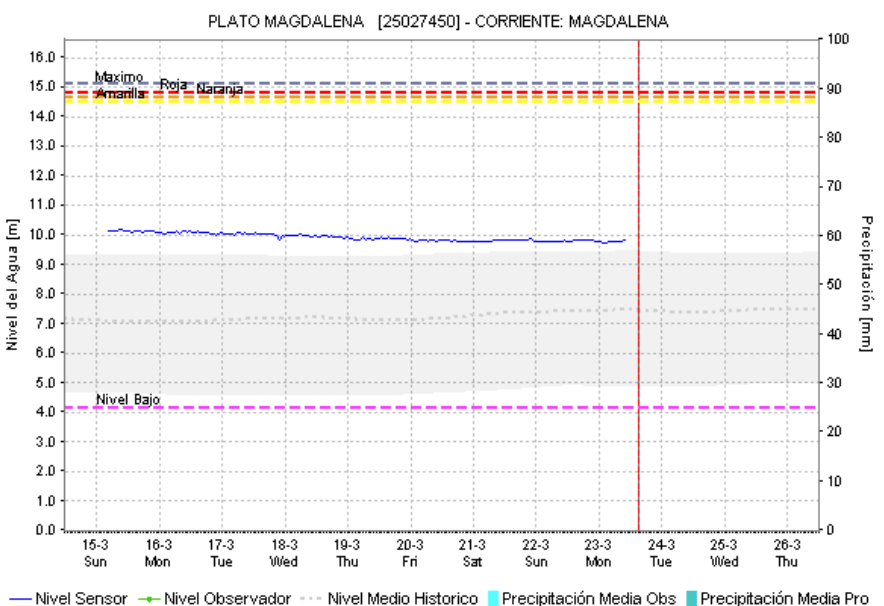
# 2.2.6. DIRECTOS AL BAJO MAGDALENA ENTRE EL BANCO Y PLATO

| Subzona hidrográfic<br>a | Alerta | Descripción |
|---|---|---|
| Directos Bajo Magdalena entre el Banco y el Plato | Sin alerta | Estabilización de niveles en el río Magdalena a la altura de El Banco, el cual se verá reflejada en los Brazos de Loba y Mompós los próximos días. No se descarta la probabilidad de ligeros ascensos los próximos días. |
