BOLETÍN HIDROMETEOROLÓGICO DE LA MOJANA

San Marcos, Sucre 13 de febrero de 2025

BOLETÍN No: 031/2025

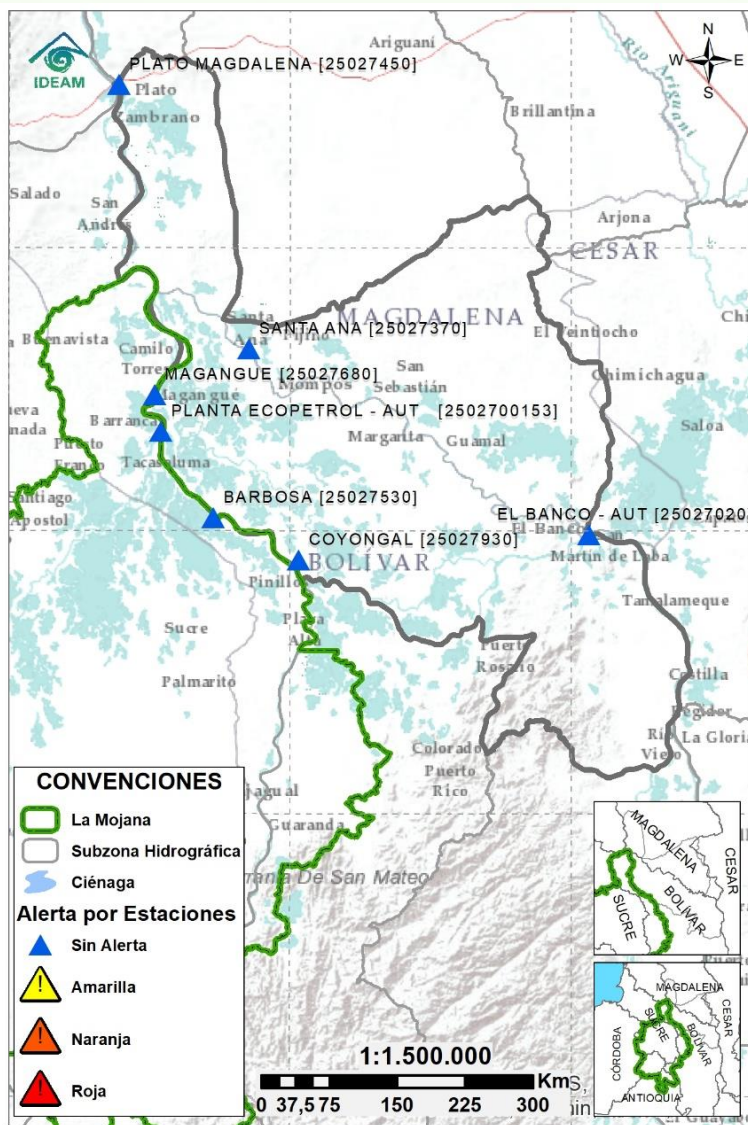
2.2.6 DIRECTOS AL BAJO MAGDALENA ENTRE EL BANCO Y EL PLATO

Subzona hidrográfica	Alerta	Descripción
Directos Bajo Magdalena entre el Banco y el Plato	Sin alerta	Leve ascenso de nivel en los brazos de Loba y Mompós. Se prevé estabilidad durante los próximos días.
