BOLETÍN HIDROMETEOROLÓGICO DE LA MOJANA

San Marcos, Sucre 11 de marzo de 2025

BOLETÍN No: 046/2025

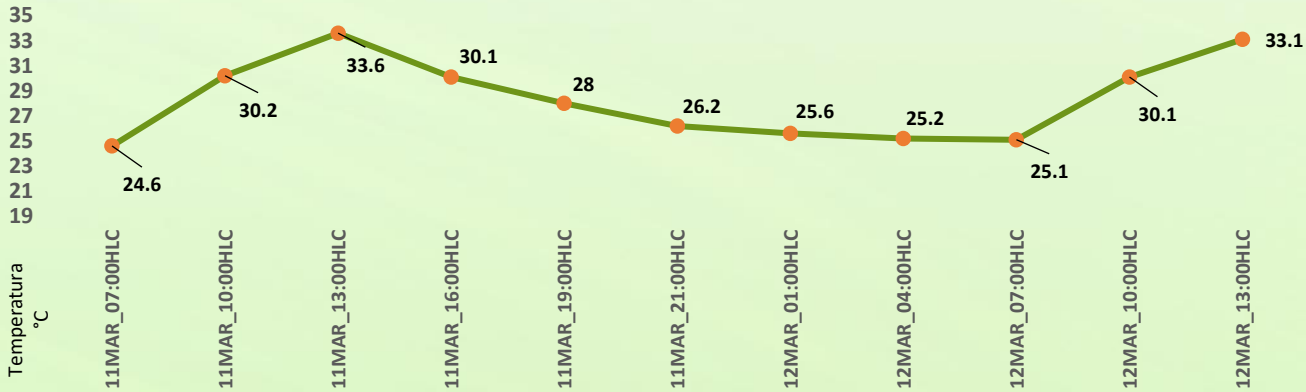
Pronóstico de temperaturas medias para los próximos 02 días

Temperatura: las temperaturas máximas oscilarán entre los 31°C y 36°C y las mínimas entre los 22°C y 25°C. Las sensaciones térmicas máximas estimadas oscilarán entre los 34°C y 37°C.
