BOLETÍN HIDROMETEOROLÓGICO DE LA MOJANA

San Marcos, Sucre 14 de marzo de 2025

BOLETÍN No: 049/2025

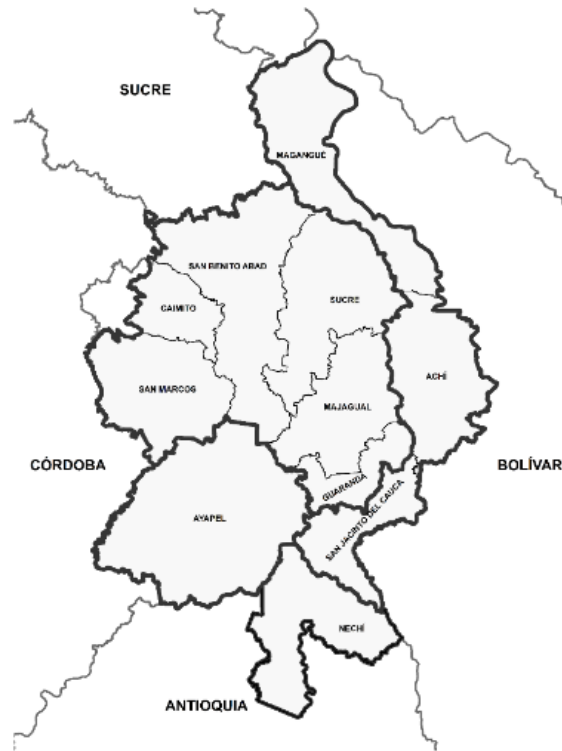
Precipitación acumulada
13/03/2025 (07:00) – 14/03/2025 (07:00).
Fuente: IDEAM

Precipitación: Hubo lluvias ligeras sobre el municipio Ayapel, mientras que en el resto de la región predominó el tiempo seco.

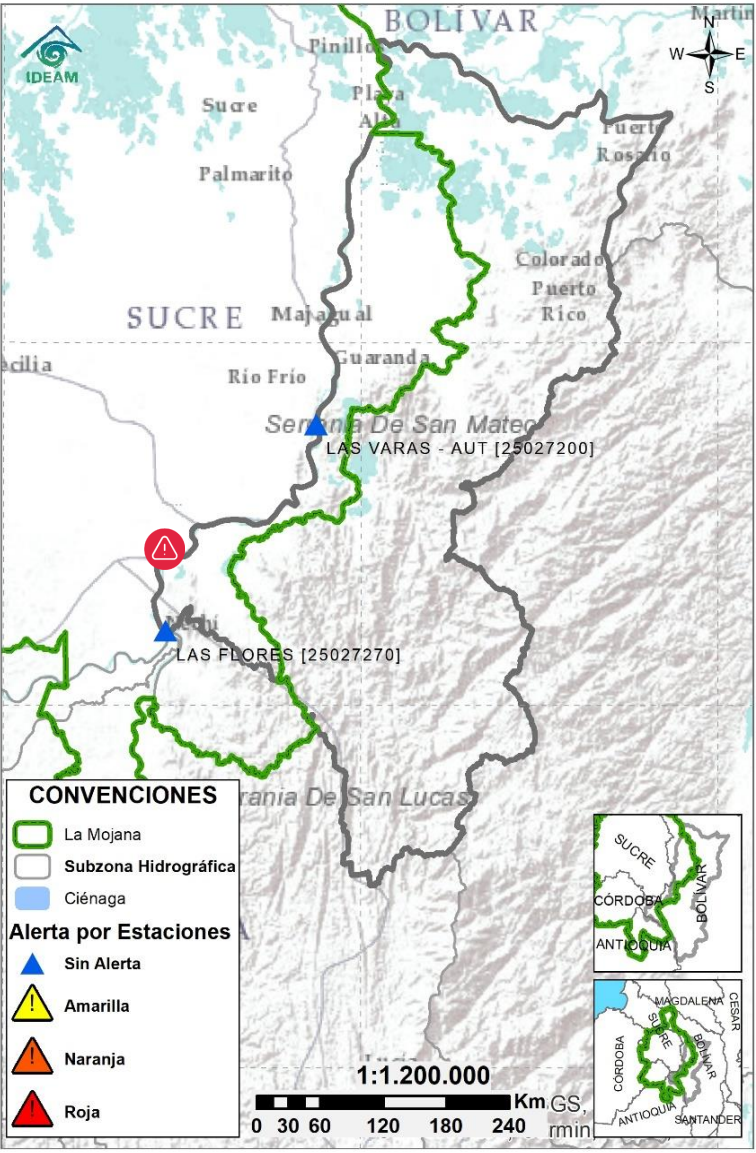
2.2.3 DIRECTOS AL BAJO CAUCA - CIÉNAGA LA RAYA
ENTRE EL RÍO NECHÍ Y EL BRAZO DE LOBA

Subzona hidrográfica	Alerta	Descripción
Directos al bajo Cauca- Ciénaga La Raya entre el río Nechí y Brazo de Loba	Sin alerta	Nivel estable en el río Cauca, comportamiento que prevalecerá el fin de semana.
		Alerta puntual en el sector Caregato (San Jacinto del Cauca, Bolívar), por ingreso del río Cauca hacia el Bajo San Jorge.(06/05/2024).
