INFORME MENSUAL DE CONDICIONES HIDROMETEOROLÓGICAS DEL RÍO CAUCA No. 03

Tramo Valdivia - Magangué

CENTRO REGIONAL DE PRONÓSTICOS Y
ALERTAS LA MOJANA – CRPA LA MOJANA

San Marcos-Sucre, julio de 2021

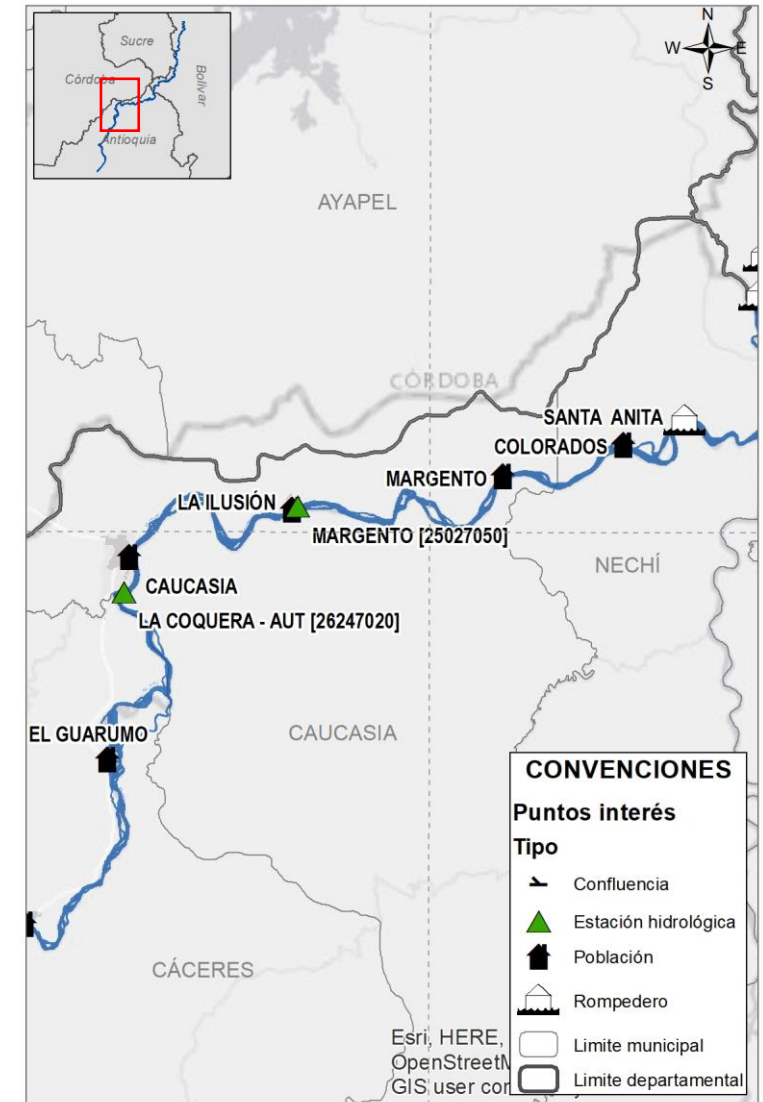
Mapa 5. Río Cauca tramo Caucasia – Nechí
