# INFORME MENSUAL DE CONDICIONES HIDROMETEOROLÓGICAS DEL RÍO CAUCA No. 46 enero 2025

Tramo Puerto Valdivia - Desembocadura

CENTRO REGIONAL DE PRONÓSTICOS Y  
ALERTAS TEMPRANAS DE LA MOJANA

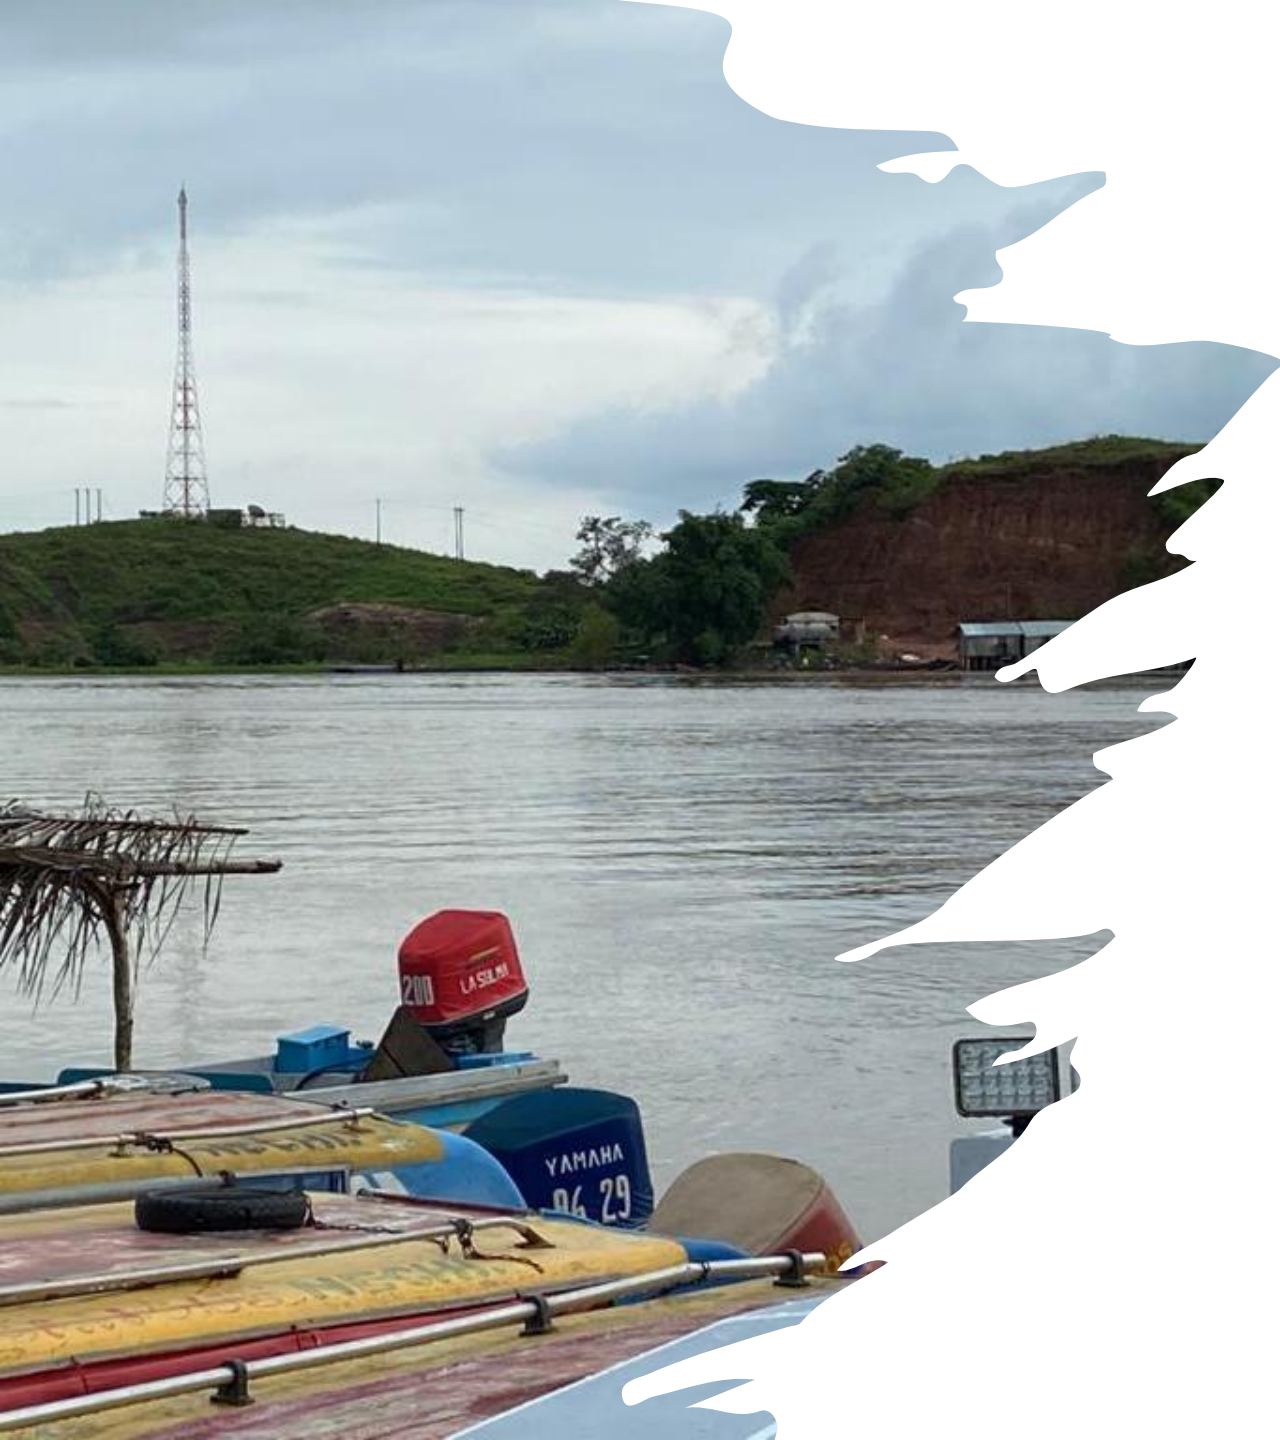
Tabla 2. Puntos históricos de rompimiento del río Cauca (tramo Nechí- Brazo de Loba)

ID	Municipio	Nombre
1	Nechí	Colorado
2	Nechí	Rompedero El Laredo
3	Nechí	Rompedero Nuevo Mundo
4	Nechí	Rompedero Puerto Ignacio
5	San Jacinto del Cauca	Santa Anita
6	San Jacinto del Cauca	Corregimiento de Méjico
7	San Jacinto del Cauca	Caregato
8	San Jacinto del Cauca	Rompedero Potrero Nuevo
9	Guaranda	Chorro de Arelis
10	Guaranda	Chorro de Diógenes
11	Achí	Corregimiento de Puerto Venecia
12	Guaranda	Chorro de Eriberto
13	Guaranda	Finca Los Díaz
14	Achí	Boca del Cura
15	Achí	Sector Punto G. Zona Inicial
