I. Eventos en la cuenca del río Cauca entre el 17 de agosto y 02 de septiembre (tramo Valdivia – Magangué)

II. Reporte especial de condiciones en el río Cauca (tramo Nechí– Magangué)

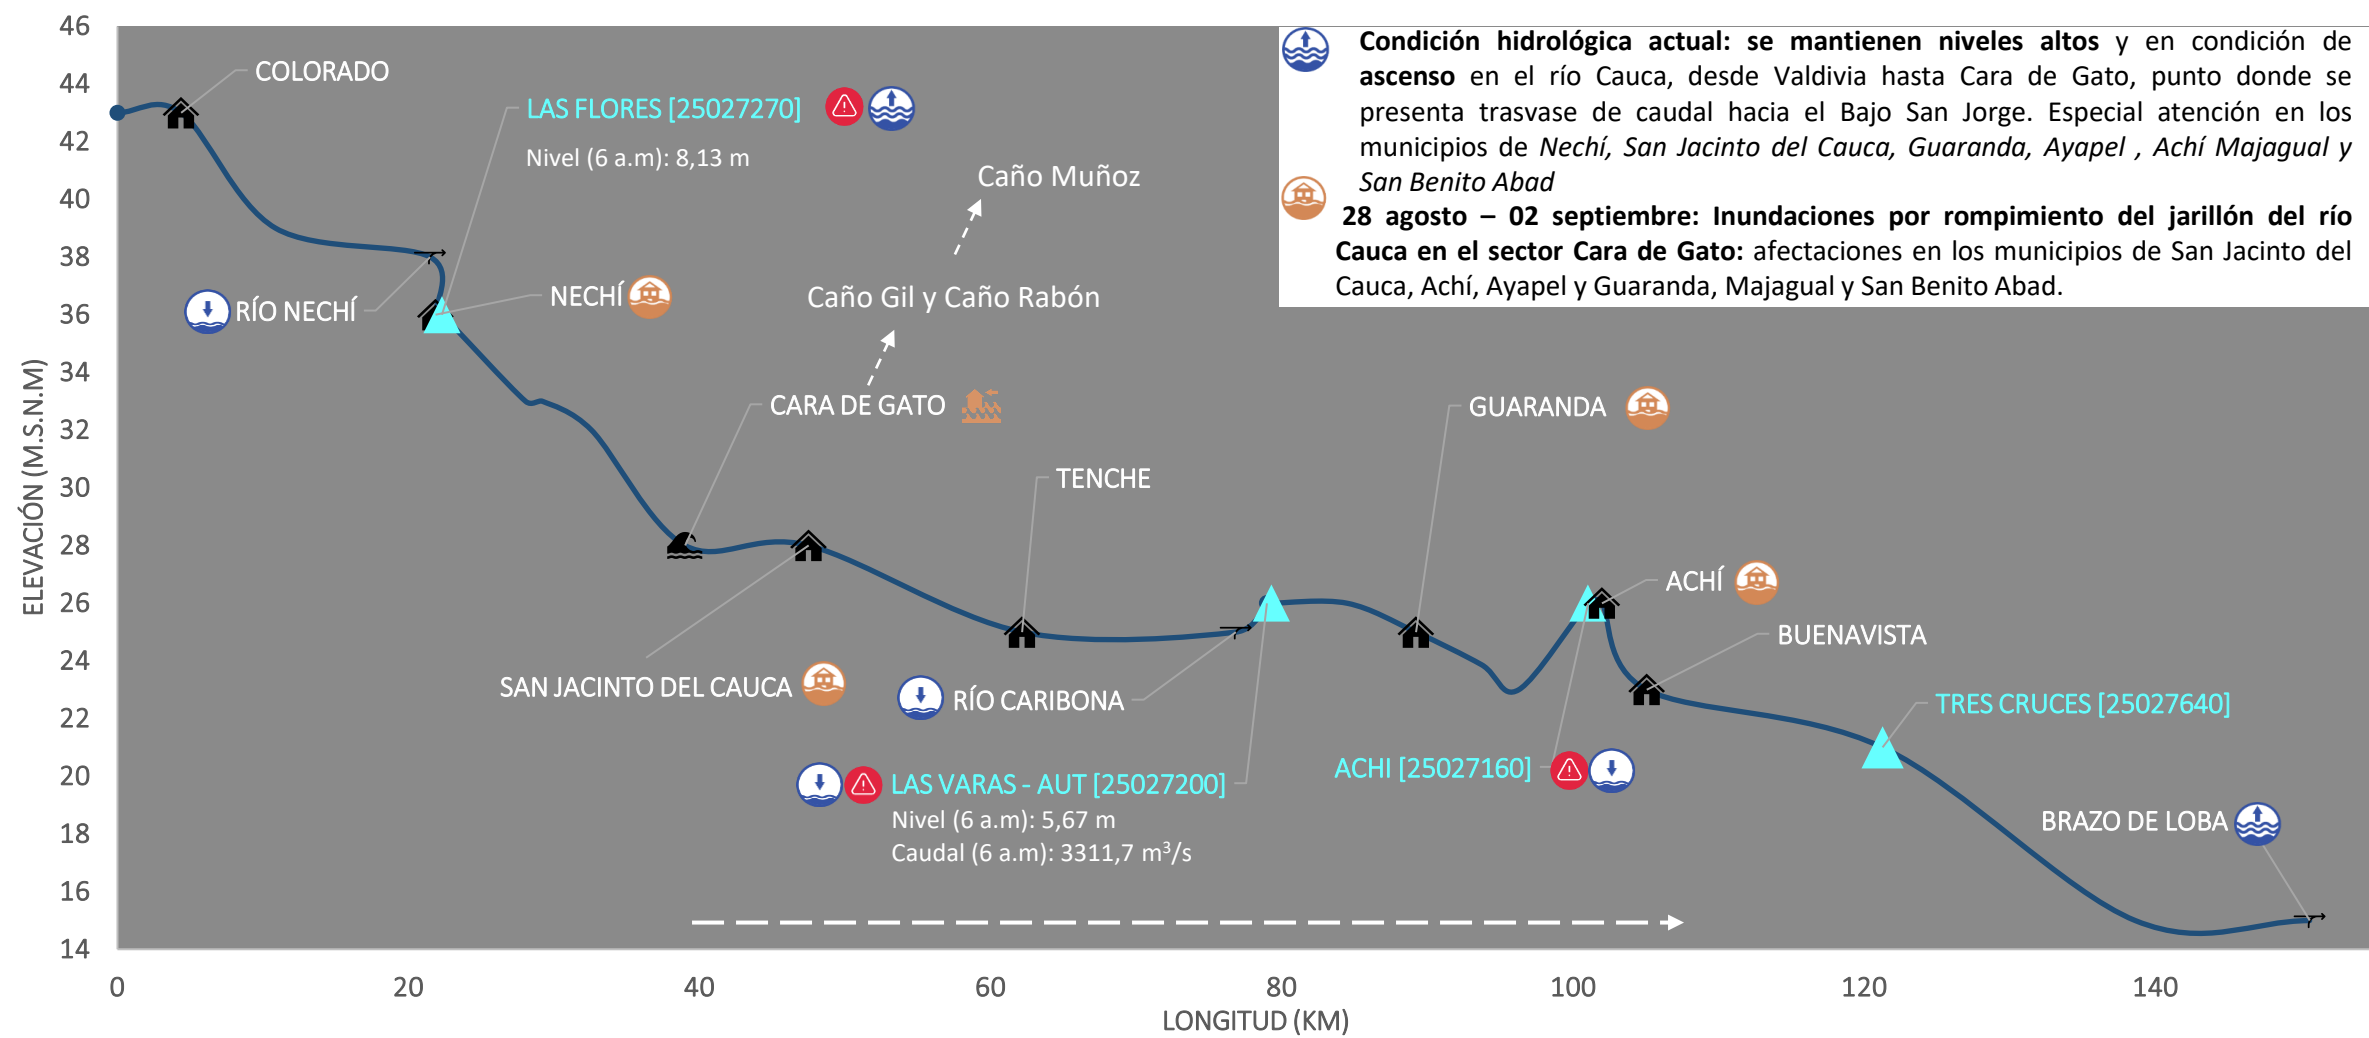
PUNTOS DE INTERÉS RÍO CAUCA (TRAMO NECHÍ-MAGANGUÉ)	ALERTAS HIDROLÓGICAS	CONDICIONES HIDROLÓGICAS	ZONAS DE EMERGENCIA
Estación hidrológica IDEAM	Alerta ROJA Para tomar acción	Niveles en ascenso	Inundación por desbordamiento
Población	Alerta NARANJA Para prepararse	Niveles en descenso	Inundación por rompimiento margen derecha
Rompedero	Alerta AMARILLA Para informarse	Niveles estables	Inundación por rompimiento margen izquierda (Mojana)
Confluencia	Condiciones NORMALES Sin alerta	Transito de creciente

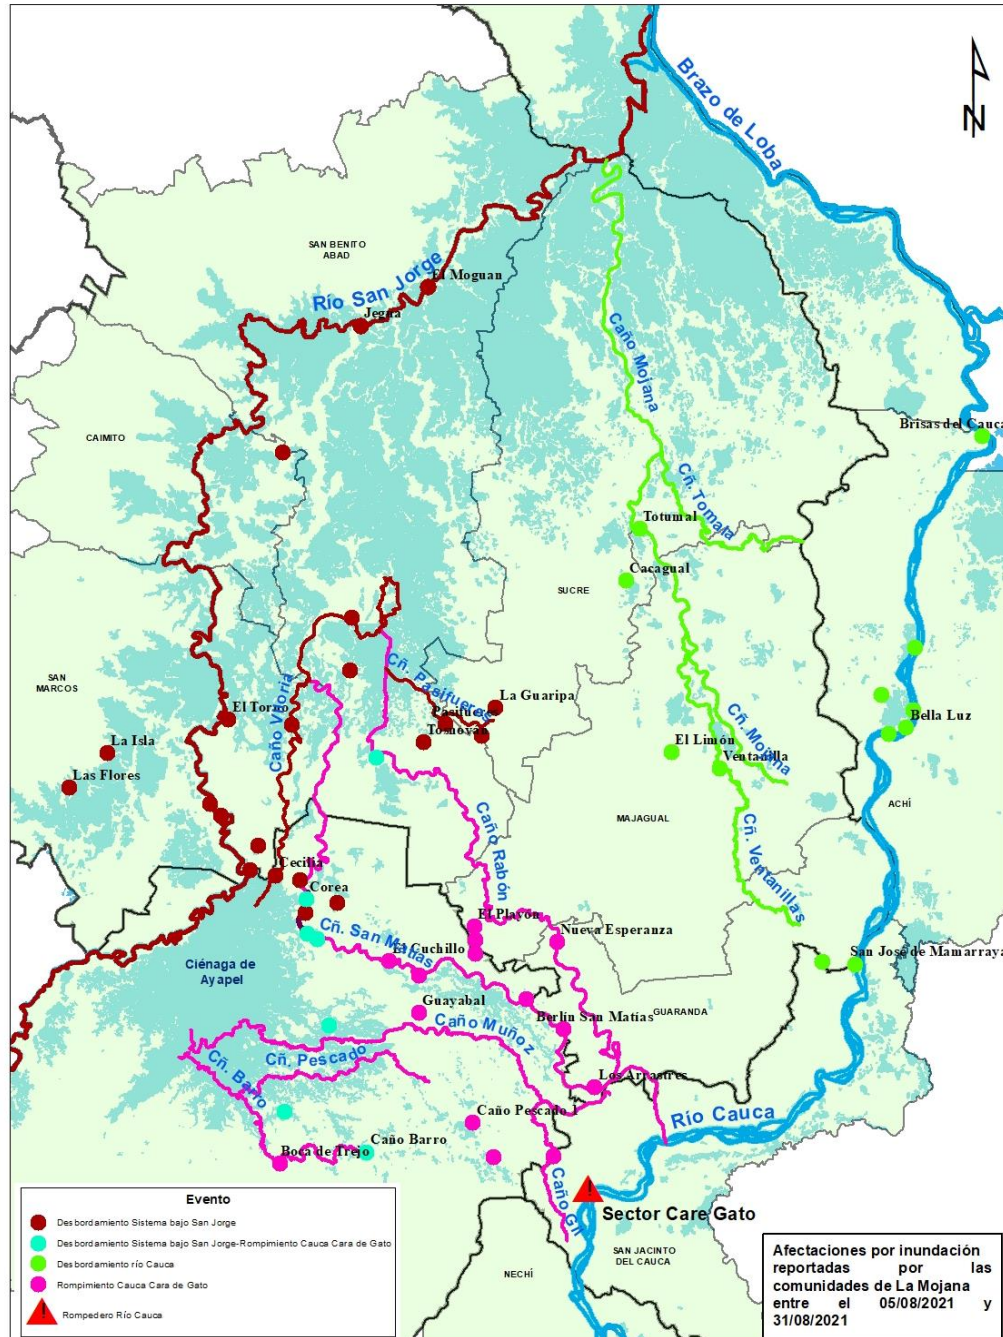
! Áreas de drenaje afectadas y causas

— Rompimiento del río Cauca en el sector Cara de Gato (27/08/2021 – 02/09/2021)

- Caño Barro, caño Pescado, caño Gil, caño Muñoz, caño San Matías y caño Rabón.

— Rompimiento y/o desbordamiento río Cauca (20/08/2021 – 26/08/2021)

- Caño Ventanillas, caño Mojana y caño Tomalá.

— Desbordamiento del Bajo San Jorge, ciénagas y caños (05/08/2021 – 01/09/2021)

- Río San Jorge, caño Vitoria, caño Pasifueres, caño Rabón, caño San Matías, ciénaga de Las Flores, ciénaga El Pital.

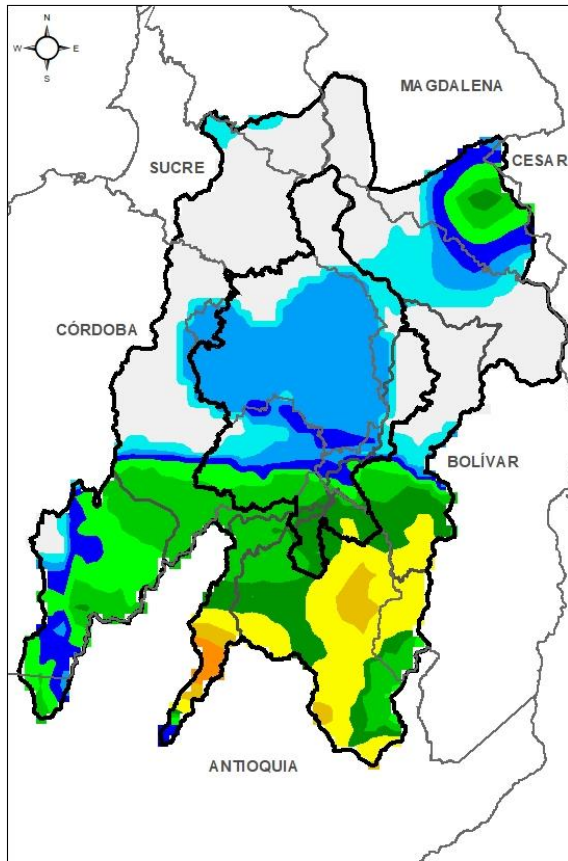
ACUMULADO DEL 02 AL 03 DE SEPTIEMBRE

Noche del 02 y madrugada del 03 de septiembre: Se pronostican luvias dispersas alrededor de la región, siendo las más fuertes sobre sectores de Nechí, San Jacinto del Cauca, Guaranda y Ayapel, así como, en las cuencas del Alto San Jorge, Bajo Nechí y Bajo Cauca.

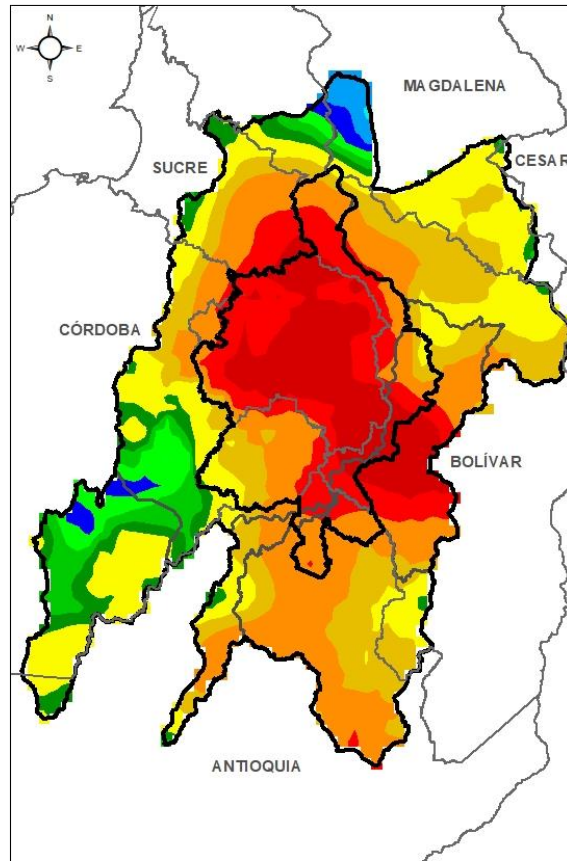
ACUMULADO DEL 03 AL 04 DE SEPTIEMBRE

Noche del 03 y madrugada del 04 de septiembre: Lluvias aisladas en amplios sectores de La Mojana y las cuencas de los ríos San Jorge, Bajo Nechí y el tramo que recorre desde el municipio de Puerto Valdivia a Nechí.
