III. Condiciones hidrológicas actuales en el río Cauca (tramo Nechí-Pinillos)

PRONÓSTICO PARA EL 05 Y 06 DE ENERO

**Equipo de trabajo Centro regional de Pronóstico
y Alertas Tempranas de LA MOJANA**

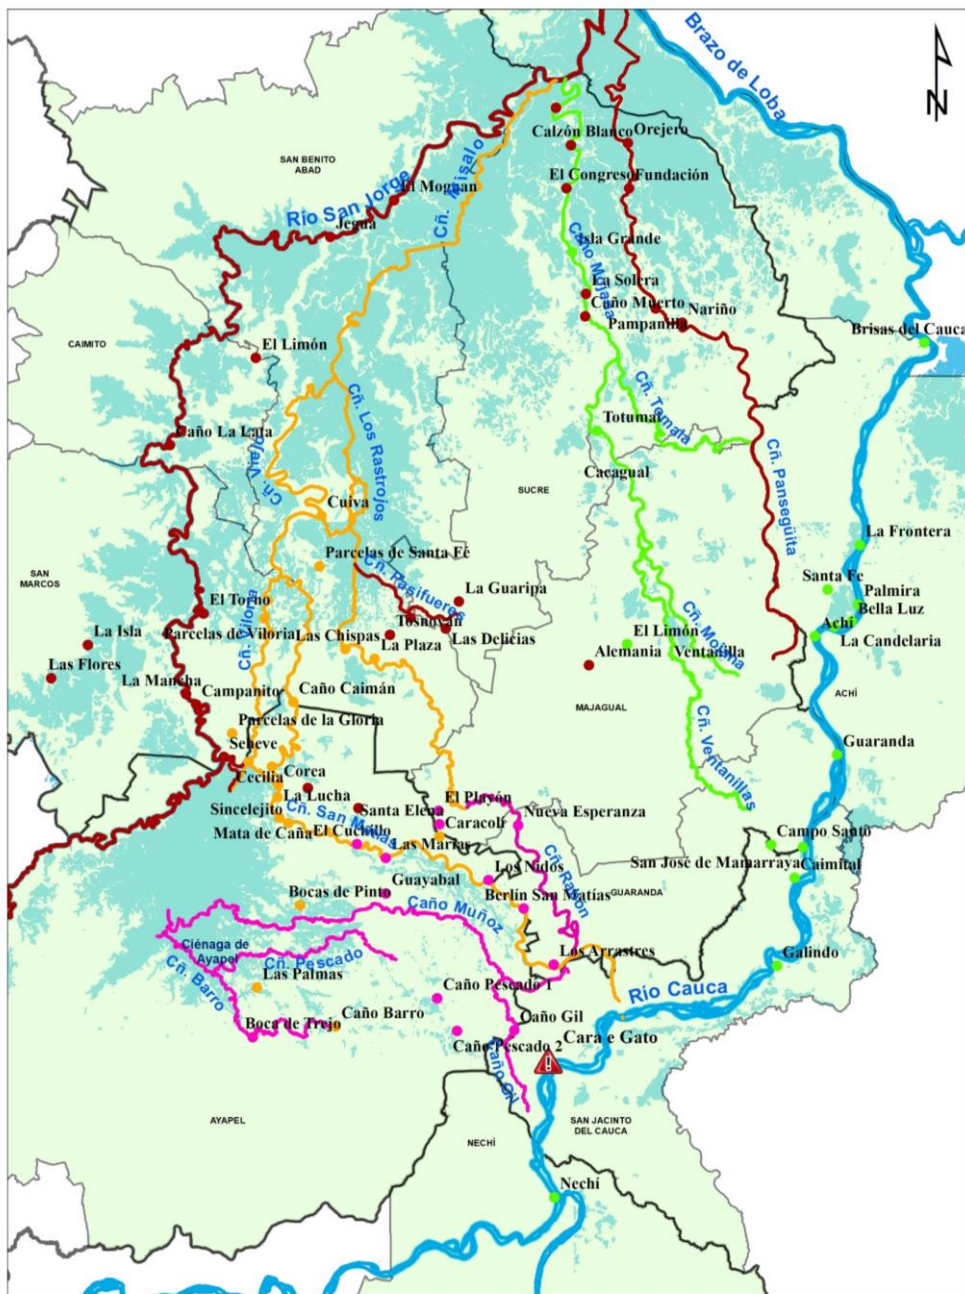
Causas de inundación y áreas de drenaje asociadas

— Desbordamiento del Bajo San Jorge, ciénagas y caños (05/08/2021 – 05/01/2022)

Río San Jorge, caño Viloria, caño Pasifueres, caño Rabón, caño San Matías, ciénaga de Las Flores, ciénaga El Pital, ciénaga de Caracolí, caño Mojana, caño Pancegüita, entre otros.

— **Rompimiento y/o desbordamiento río Cauca (20/08/2021 - 26/08/2021)**

Caño Ventanilla, caño Mojana y caño Tomalá.

— **Rompimiento del río Cauca en el sector Cara de Gato (27/08/2021 – 05/01/2022)**

Caño Barro, caño Pescado, caño Gil, caño Muñoz, caño San Matías, caño Gamba y caño Rabón.

— **Desbordamiento del Sistema Bajo San Jorge + rompimiento río Cauca en Cara de Gato (01/09/2021 – 05/01/2021)**

Caño San Matías, caño Rabón, caño Barro, caño Viloría, caño Viejo, caño Los Rastrojos, caño Misalo y río San Jorge (desde Bocas de San Antonio hasta desembocadura en Brazo de Loba).

Nota: El transvase de caudal del río Cauca al Bajo San Jorge a través del sector Cara de Gato, ha contribuido ampliamente a las inundaciones en La Mojana; sin embargo, desde comienzos del mes de agosto se venían registrando inundaciones por desbordamiento del río San Jorge y del sistema de ciénagas y caños, condición que persiste hasta la fecha.
