## 1 ¿Qué pasó en las cuencas de los ríos Cauca y Bajo San Jorge?

### III. Condiciones hidrológicas actuales en el río Cauca (tramo Nechí-Pinillos)

## PRONÓSTICO PARA EL 27 Y 28 DE ENERO

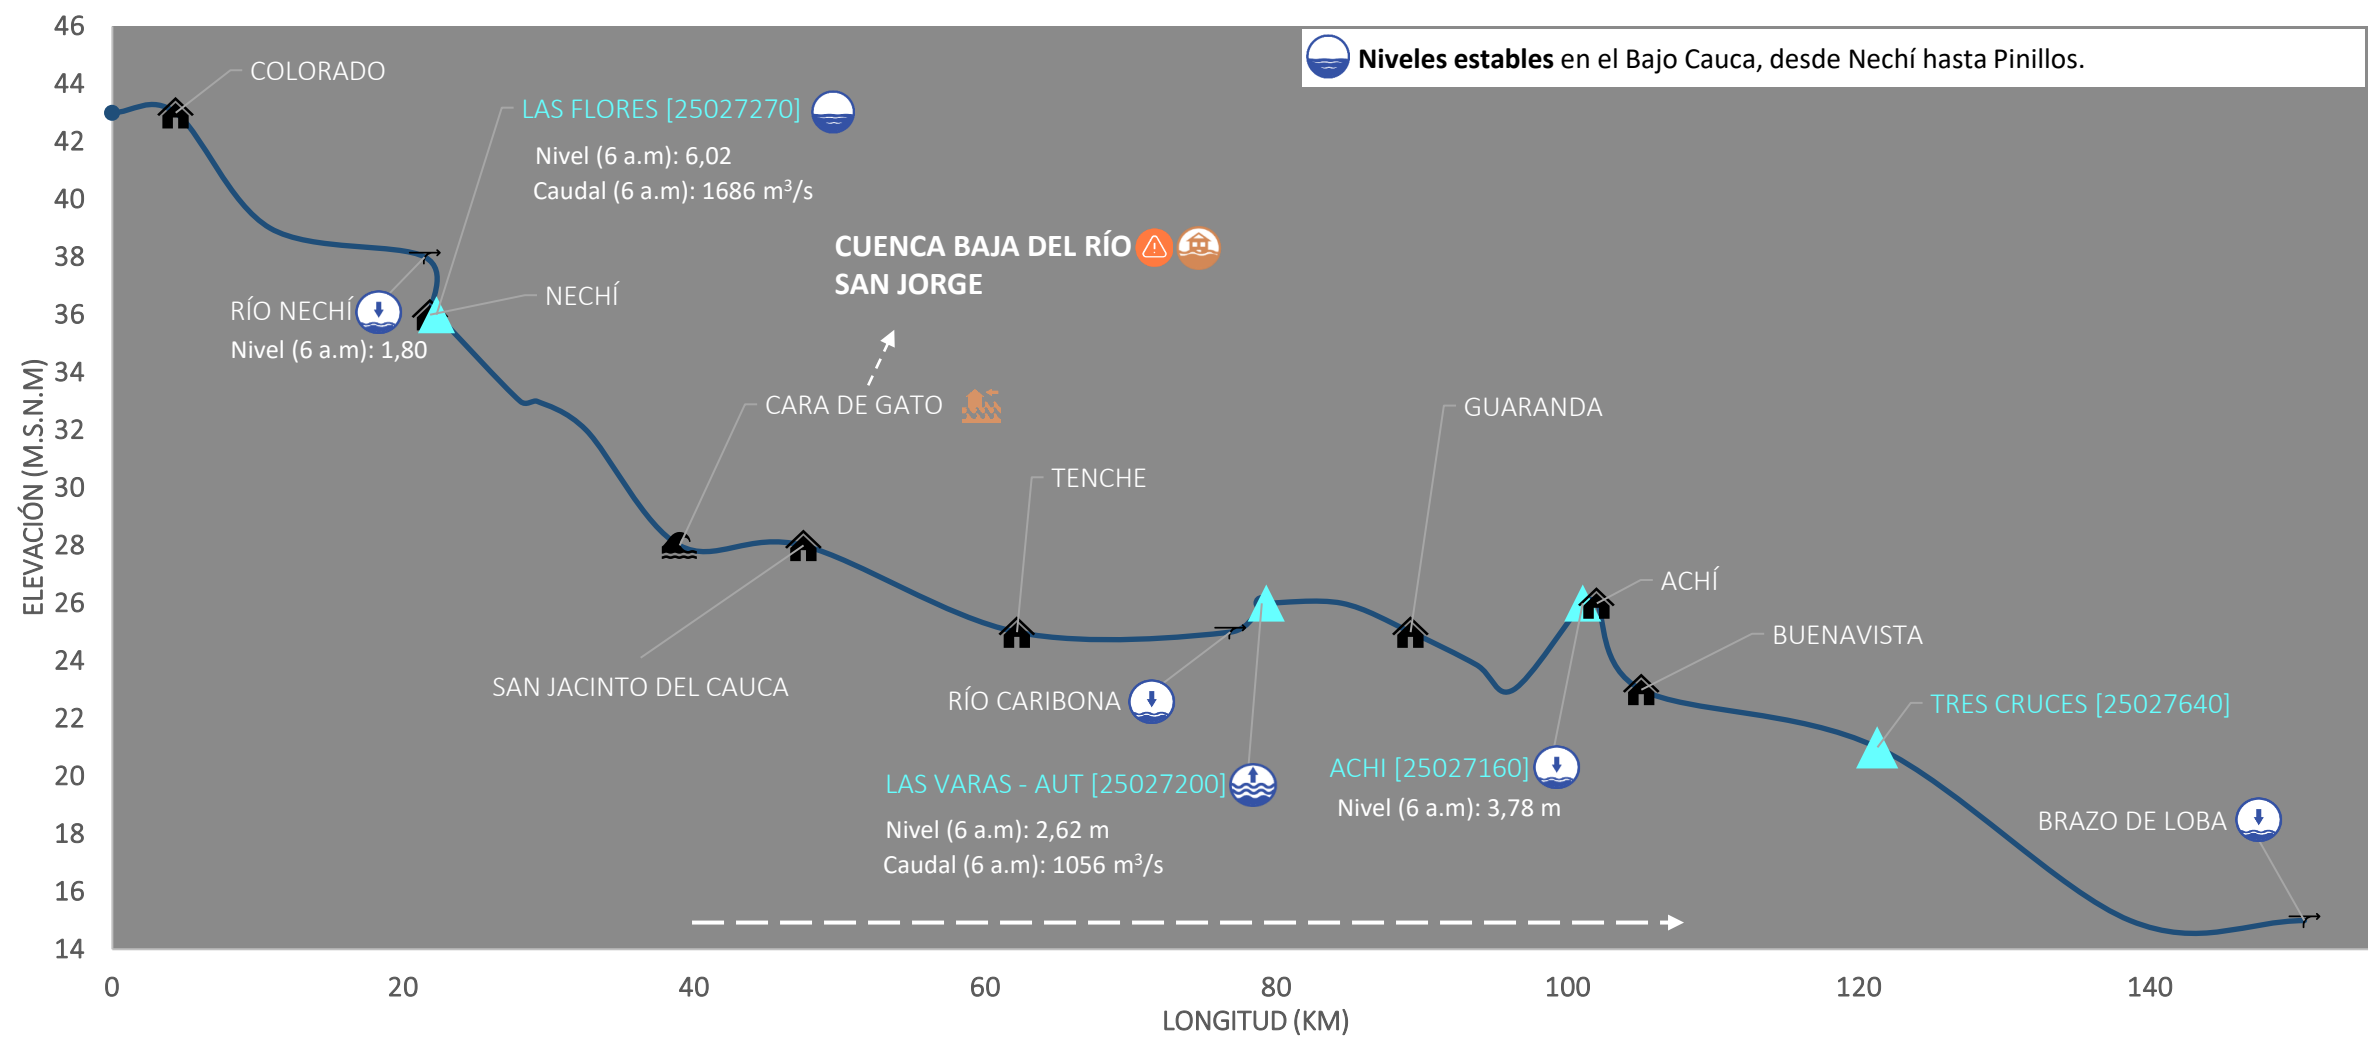
PUNTOS DE INTERÉS RÍO CAUCA (TRAMO NECHÍ-MAGANGUÉ)	ALERTAS HIDROLÓGICAS	CONDICIONES HIDROLÓGICAS	ZONAS DE EMERGENCIA
Estación hidrológica IDEAM	<b>Alerta ROJA</b> Para tomar acción	Niveles en ascenso	Inundación por desbordamiento
Población	<b>Alerta NARANJA</b> Para prepararse	Niveles en descenso	Inundación por rompimiento margen derecha
Rompedero	<b>Alerta AMARILLA</b> Para informarse	Niveles estables	Inundación por rompimiento margen izquierda (Mojana)
Confluencia	<b>Condiciones NORMALES</b> Sin alerta	Tránsito de creciente

Continúa el ingreso del río Cauca hacia el Bajo San Jorge (sector Cara de Gato en San Jacinto del Cauca).

Ingreso del río Cauca hacia el Bajo San Jorge a través del sector Cara de Gato.

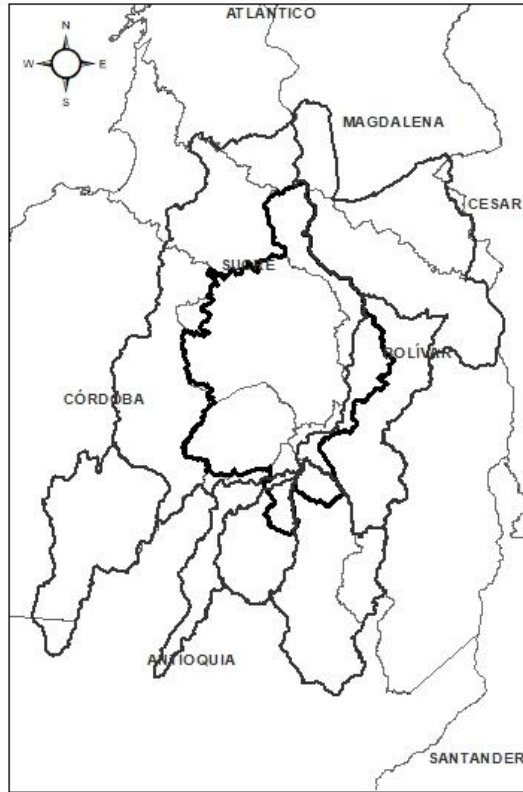
ACUMULADO DEL 27 AL 28 DE ENERO

- **Noche del 27 y madrugada del 28 de enero:** sin lluvias.
- **Mañana del 28 de enero:** cielo parcialmente nublado y sin lluvias.
- **Tarde del 28 de enero:** condición seca.
- **Noche del 28 y madrugada del 29 de enero:** no tendremos lluvias en la región.
