BOLETÍN HIDROMETEOROLÓGICO DE LA MOJANA

San Marcos, Sucre 14 de septiembre de 2021

BOLETÍN No: 417

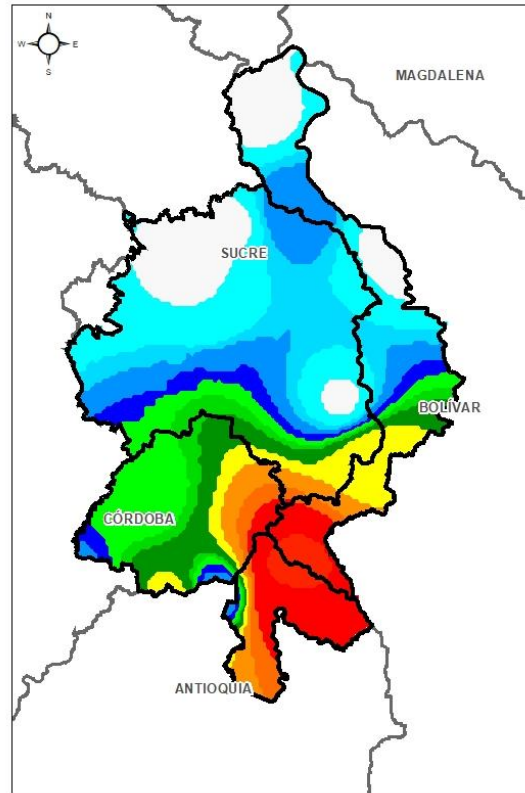
Precipitación acumulada
12/09/2021 (07:00) – 13/09/2021 (07:00).
Fuente: IDEAM

Precipitación: Durante la tarde de ayer prevaleció la condición seca, luego, en horas de la noche y madrugada, ocurrieron lluvias en gran parte del territorio mojanero, algunas acompañadas de descargas eléctricas.

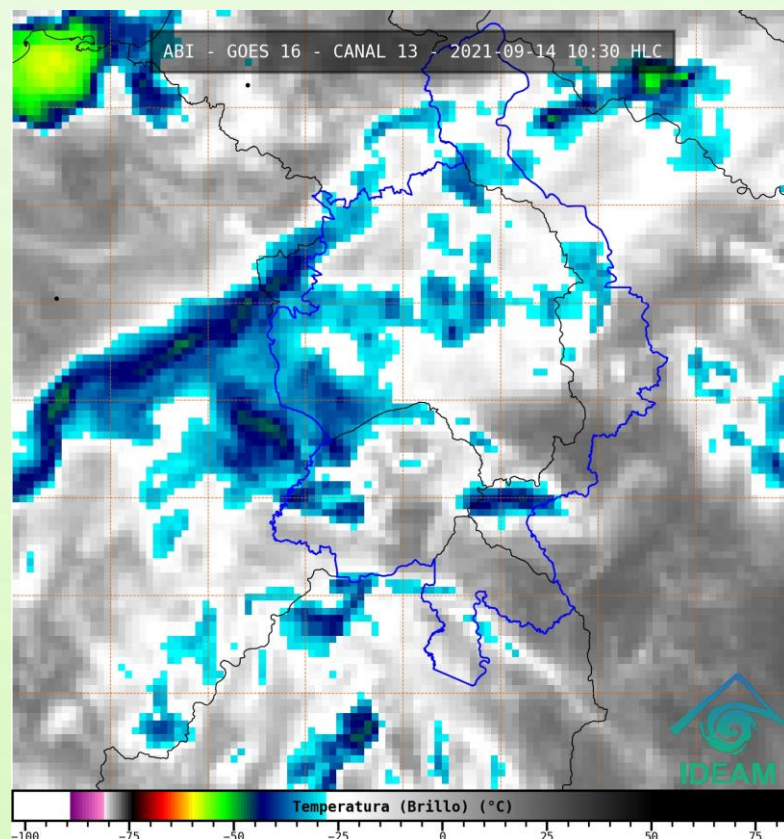
Imagen de satélite IR 10:30 HLC
Fuente: IDEAM

Se mantiene cielo parcialmente nublado en la región, sin lluvias.

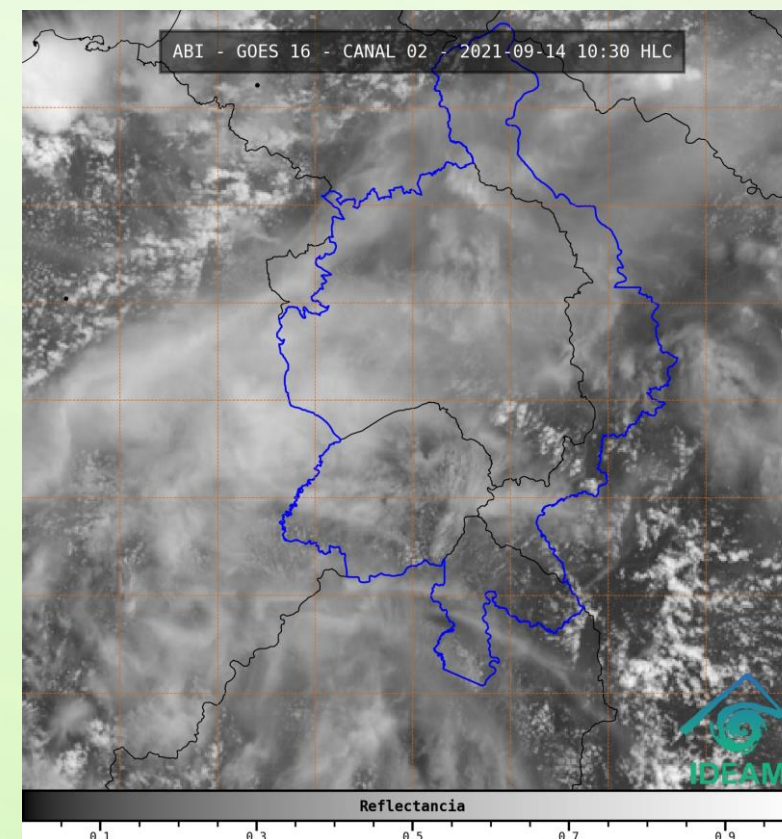
Imagen de satélite VIS 10:30 HLC
Fuente: IDEAM

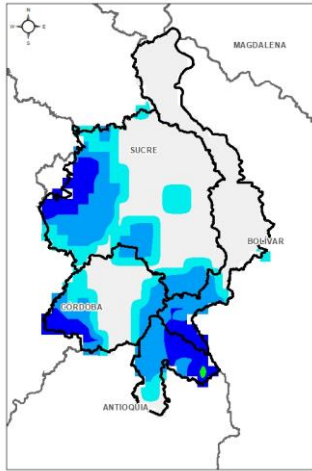
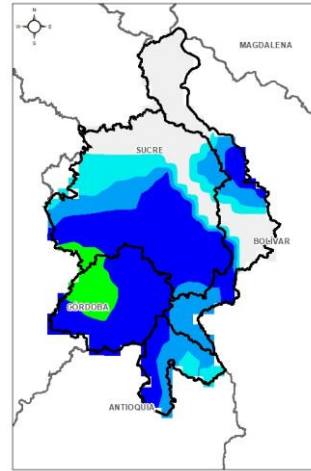
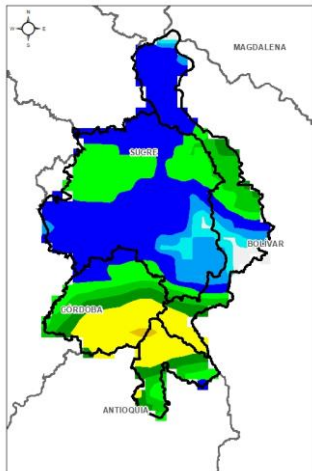
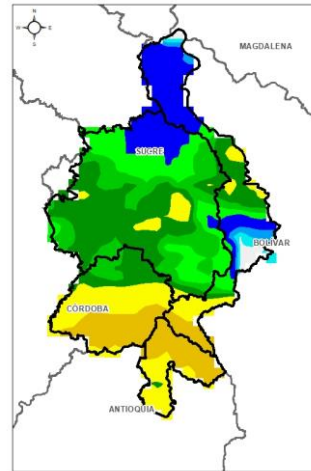
TARDE DEL 14 DE SEPTIEMBRE

NOCHE DEL 14 DE SEPTIEMBRE

MADRUGADA DEL 15 DE SEPTIEMBRE

ACUMULADO DEL 14 AL 15 DE SEPTIEMBRE

Precipitación: En horas de la tarde se prevé condición seca, con cielo parcialmente nublado, luego, durante la noche y madrugada, se prevé lluvias en amplios sectores de La Mojana, con atención a los municipios de San Jacinto del Cauca, Achí, Guaranda, Majagual, Ayapel y Nechí.

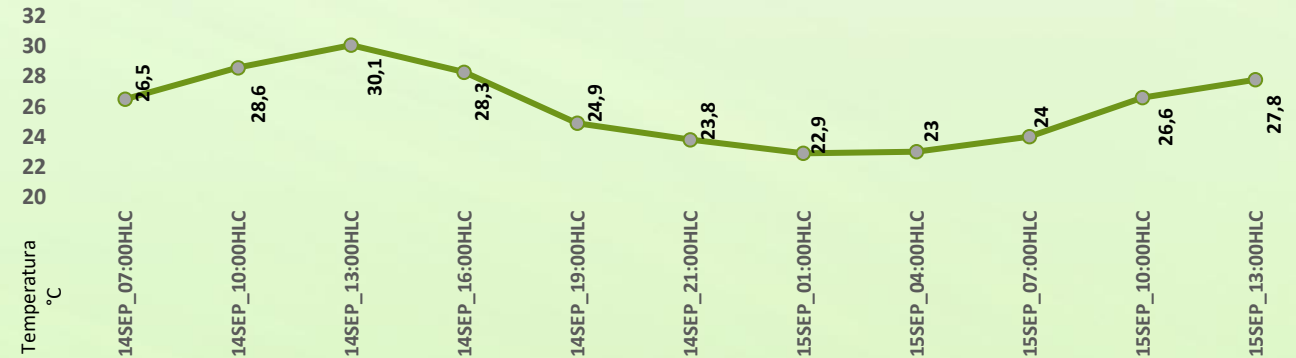
Pronóstico de temperaturas medias para los próximos 02 días

Temperatura: Las temperaturas máximas oscilarán entre los 31°C y 33°C y las mínimas entre los 23°C y 25°C. Las sensaciones térmicas máximas estimadas oscilarán entre los 34°C y 35°C.

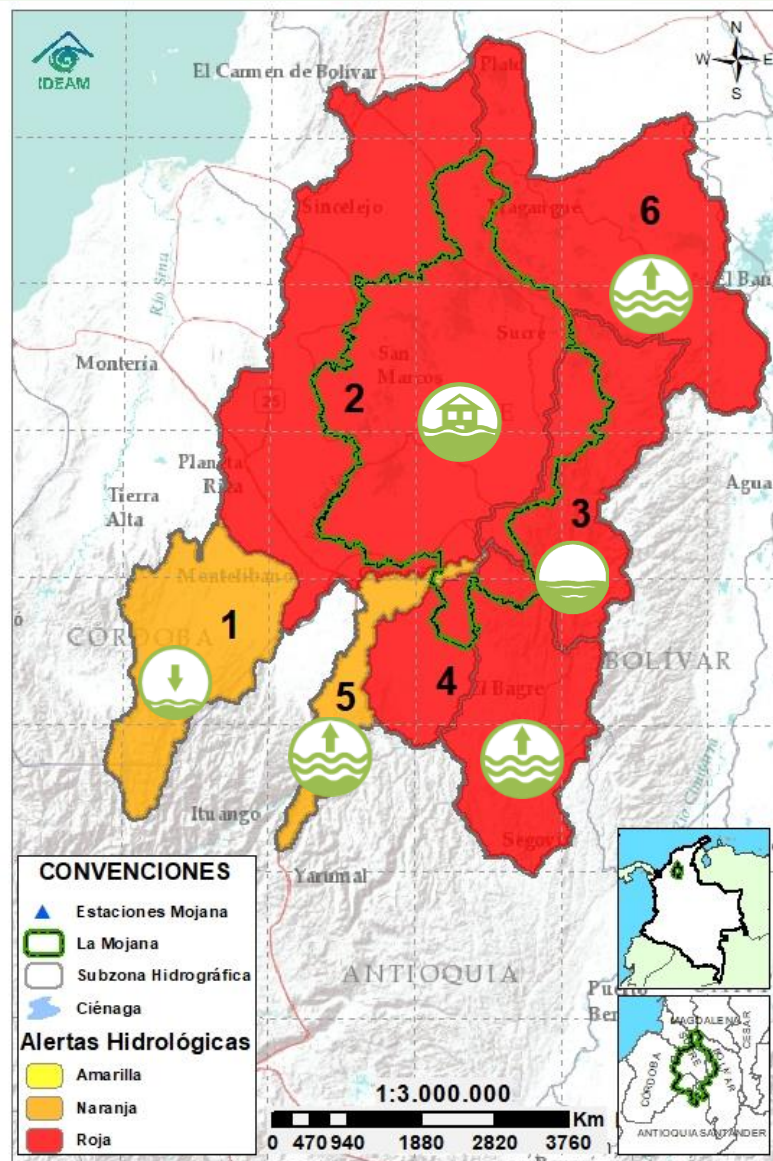
Condiciones hidrológicas antecedentes para el 13/09/2021

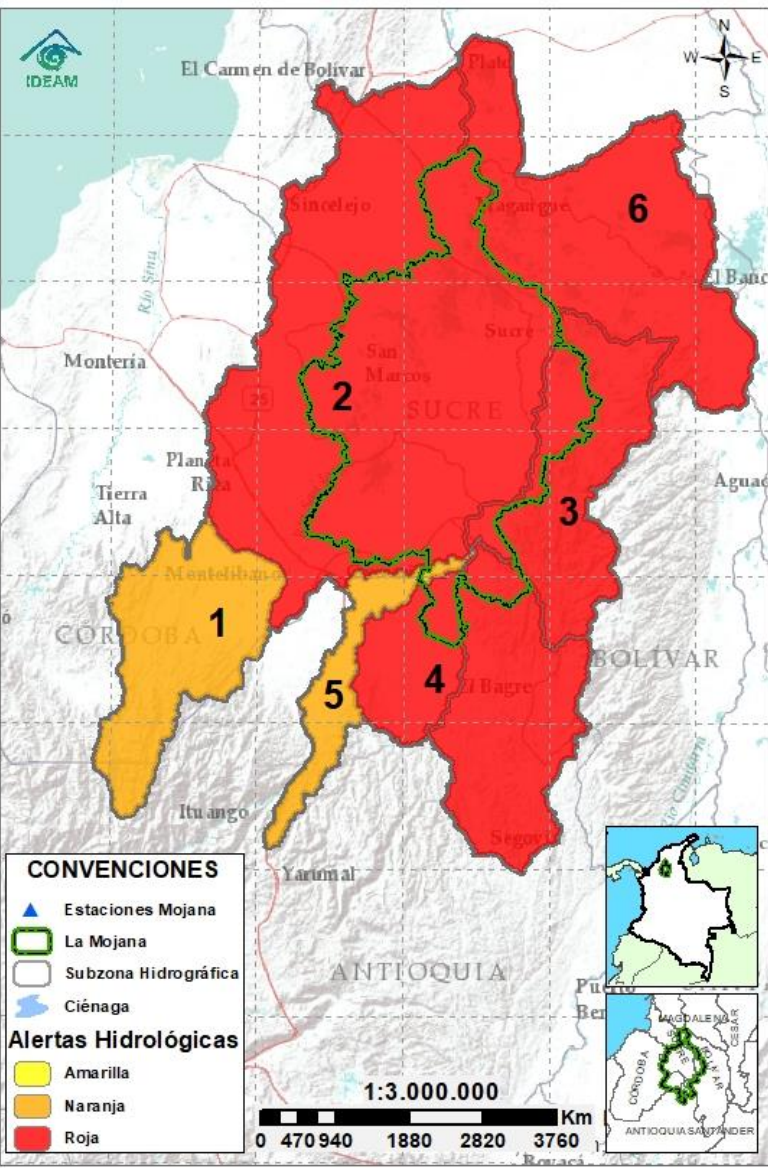
Descripción condiciones hidrológicas: permanecen en alerta roja las cuencas del Bajo Cauca, Bajo San Jorge, Bajo Nechí y Bajo Magdalena. En el Bajo Cauca, tramo Nechí-Pinillos, se observan niveles en ascenso; tras el rompimiento del río Cauca, aumentan las afectaciones por inundación en comunidades de los municipios de San Jacinto del Cauca, Achí, Ayapel, Guaranda y San Benito Abad, localizadas en las áreas de drenaje de los caños Rabón, Vloria, San Matías, Pescado, Gil, Muñoz, Viejo, Los Rastrojos, ciénagas de Ayapel y San Marcos, por donde se encuentra transitando el agua que ingresa desde el Cauca. Adicionalmente, se mantiene una condición de altos niveles en el río San Jorge y en el sistema cenagoso y de caños asociado.

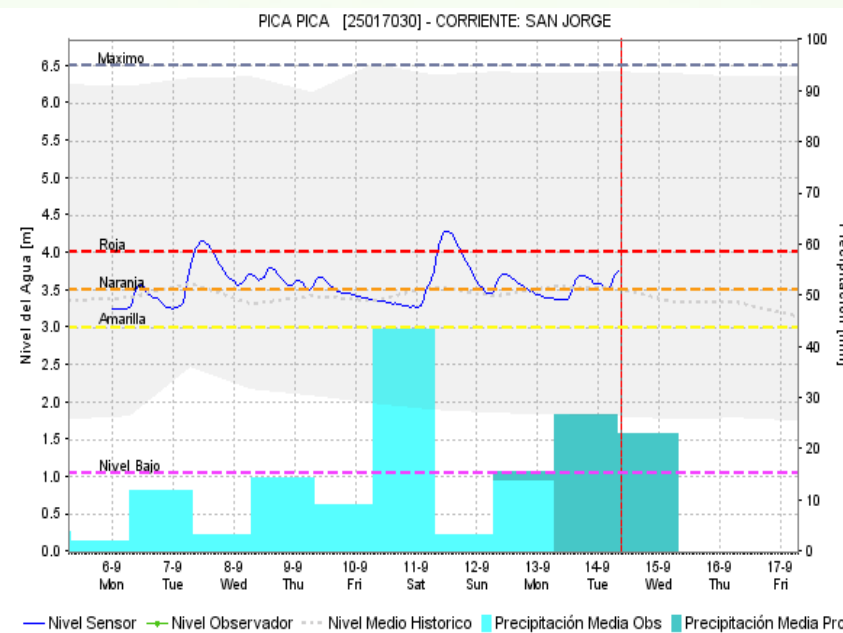
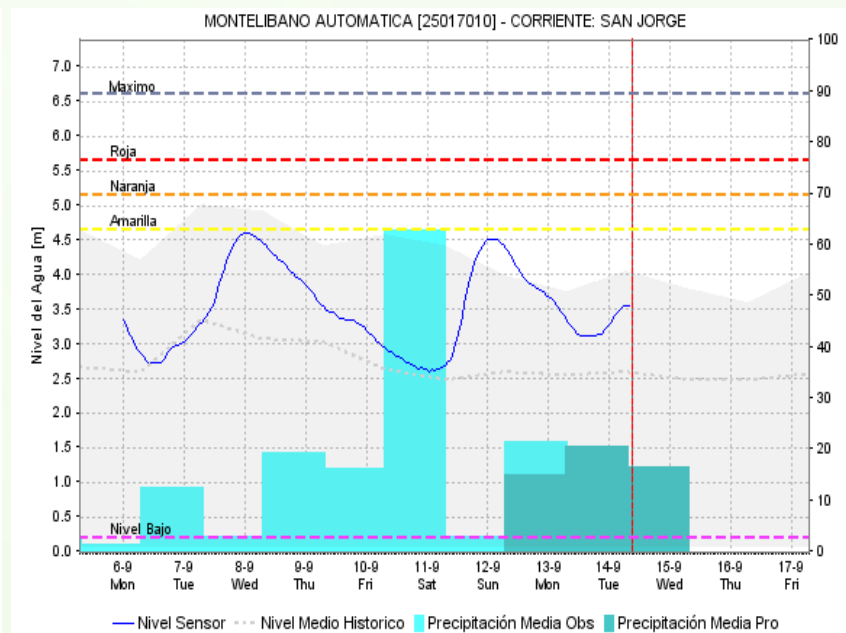
2.2.1 SUBZONA HIDROGRÁFICA DEL RÍO SAN JORGE CUENCA ALTA

Niveles en ascenso en el río San Jorge a la altura del corregimiento de Pica Pica así como en el casco urbano de Montelíbano. No se descartan nuevos incrementos durante la tarde y noche de hoy y madrugada de mañana.

Niveles en ascenso	Ascenso de niveles en el río San Jorge en su recorrido por los municipios de Puerto Libertador y Montelíbano. No se descartan nuevos incrementos durante horas de la tarde y noche de hoy y madrugada de mañana.

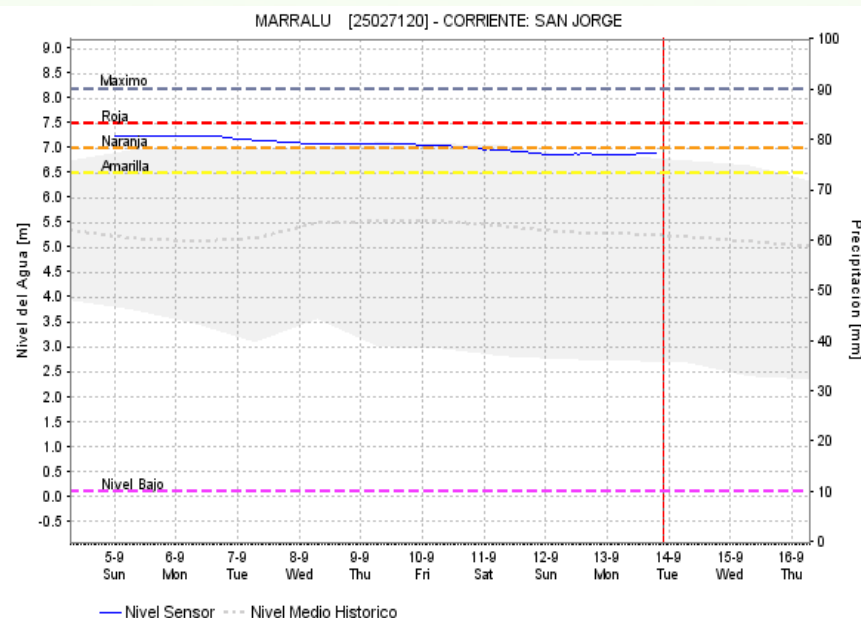
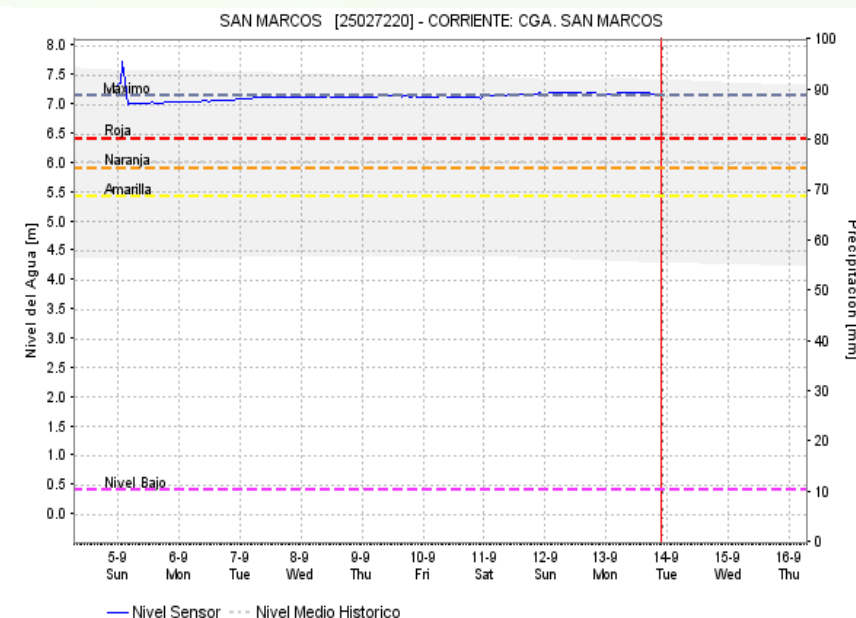
2.2.2 SUBZONA HIDROGRÁFICA DEL RÍO SAN JORGE CUENCA BAJA

Niveles estables en el río San Jorge, tramo La Apartada-Ayapel, sin embargo, aguas abajo (tramo San Marcos –Magangué), se mantiene condición de ascenso gradual, similar a la presentada en el sistema cenagoso y de caños asociado. Continúa el ingreso del río Cauca por el sector Cara de Gato.

Inundación	Niveles estables en el río San Jorge entre La Apartada y Ayapel; sin embargo, en el tramo San Marcos-Magangué los niveles permanecen en condición de ascenso, así como en el sistema de ciénagas y caños. Continúan las afectaciones directas por desbordamientos de ciénagas y caños del Bajo San Jorge y por ingreso del Cauca en transito por La Mojana.

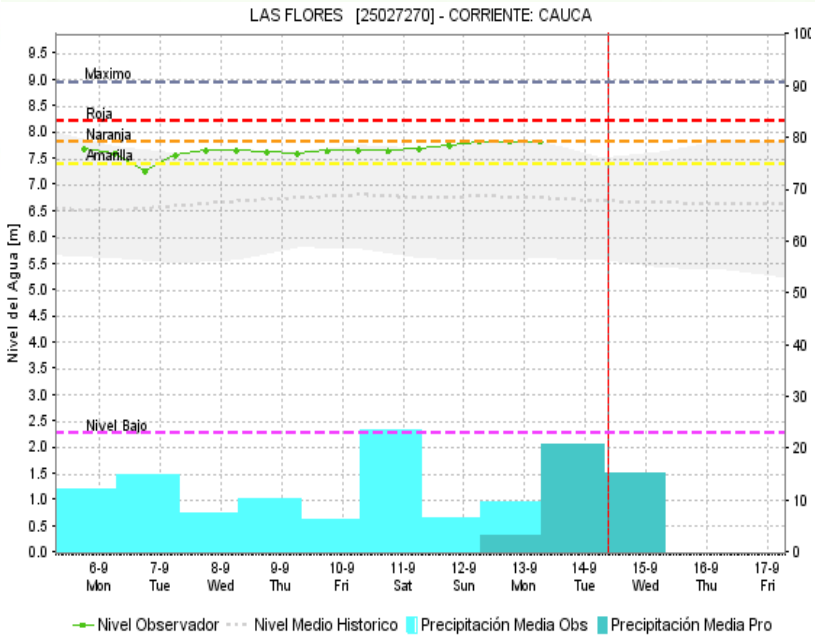
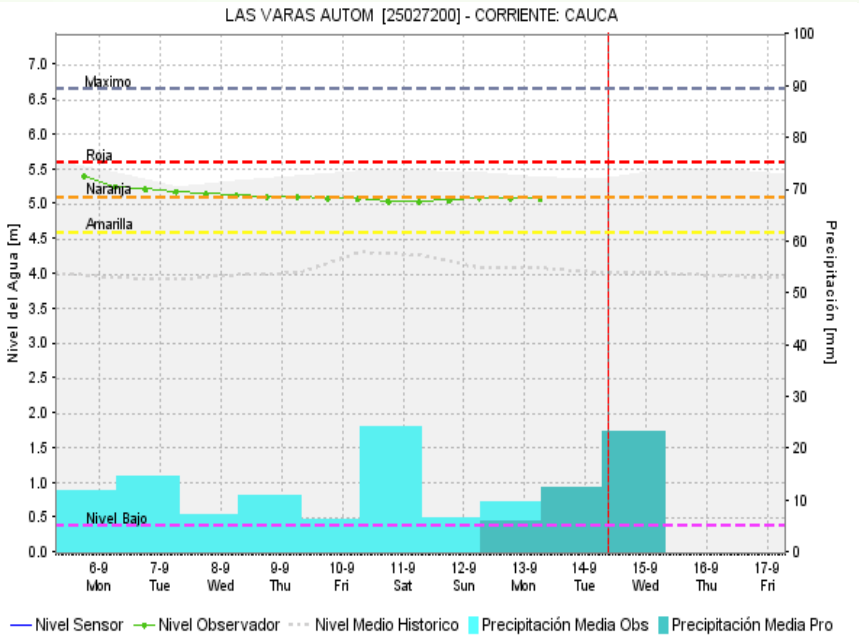
2.2.3 DIRECTOS AL BAJO CAUCA - CIÉNAGA LA RAYA ENTRE EL RÍO NECHÍ Y EL BRAZO DE LOBA

Subzona hidrográfica	Alerta	Descripción
Directos al bajo Cauca- Ciénaga La Raya entre el río Nechí y Brazo de Loba		<p>Niveles en ascenso en el río Cauca, en el tramo Nechí-Pinillos. Se prevé que durante las jornadas de noche de hoy y madrugada de mañana se presente incrementos, con especial atención en el tramo Nechí-Cara de Gato.</p> <p>Nota:</p> <ul style="list-style-type: none">• 27 de agosto: rompimiento del dique por el río Cauca en el sector Cara de Gato, en San Jacinto del Cauca.• 28-09 de septiembre: afectaciones por inundación en los municipios de San Jacinto del Cauca, Achí, Guaranda, Majagual, Ayapel y Majagual, por transvase de caudal del río Cauca.

Niveles en ascenso	Niveles en ascenso en el río Cauca en el tramo Nechí-Cara de Gato (San Jacinto del Cauca)-Pinillos, condición que predominará durante el día. Se esperan nuevos incrementos en horas de la noche y madrugada.

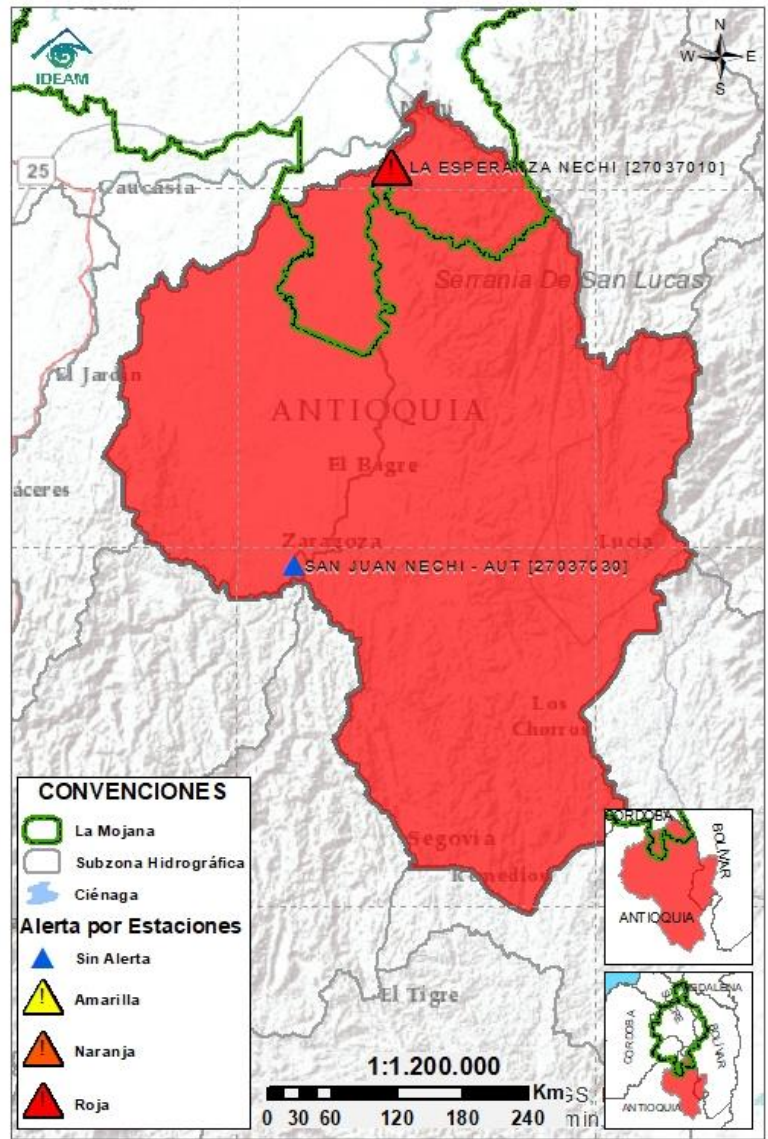
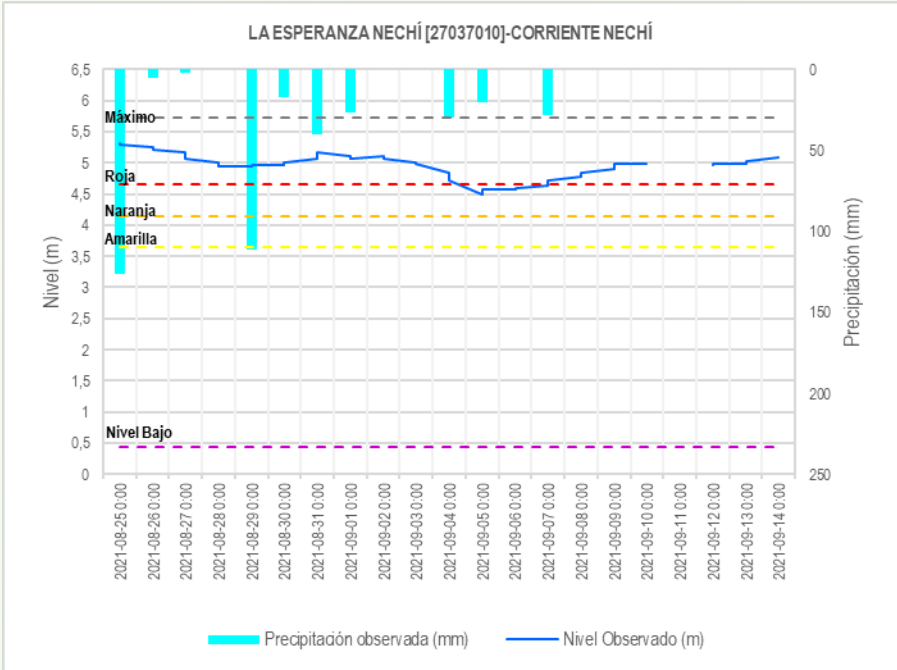
2.2.4 SUBZONA HIDROGRÁFICA DEL RÍO NECHÍ CUENCA BAJA

Subzona hidrográfica	Alerta	Descripción
Cuenca baja del río Nechí		Ascenso de niveles en el río Nechí y sus aportantes en el tramo que comprende los municipios de Zaragoza, Caucasia, El Bagre y Nechí, se esperan nuevos incrementos en horas de la noche y madrugada.

Niveles en ascenso	Ascenso de niveles en el Bajo Nechí y sus aportantes, condición predominante para el resto del día, con nuevos incrementos en horas de la noche y madrugada.

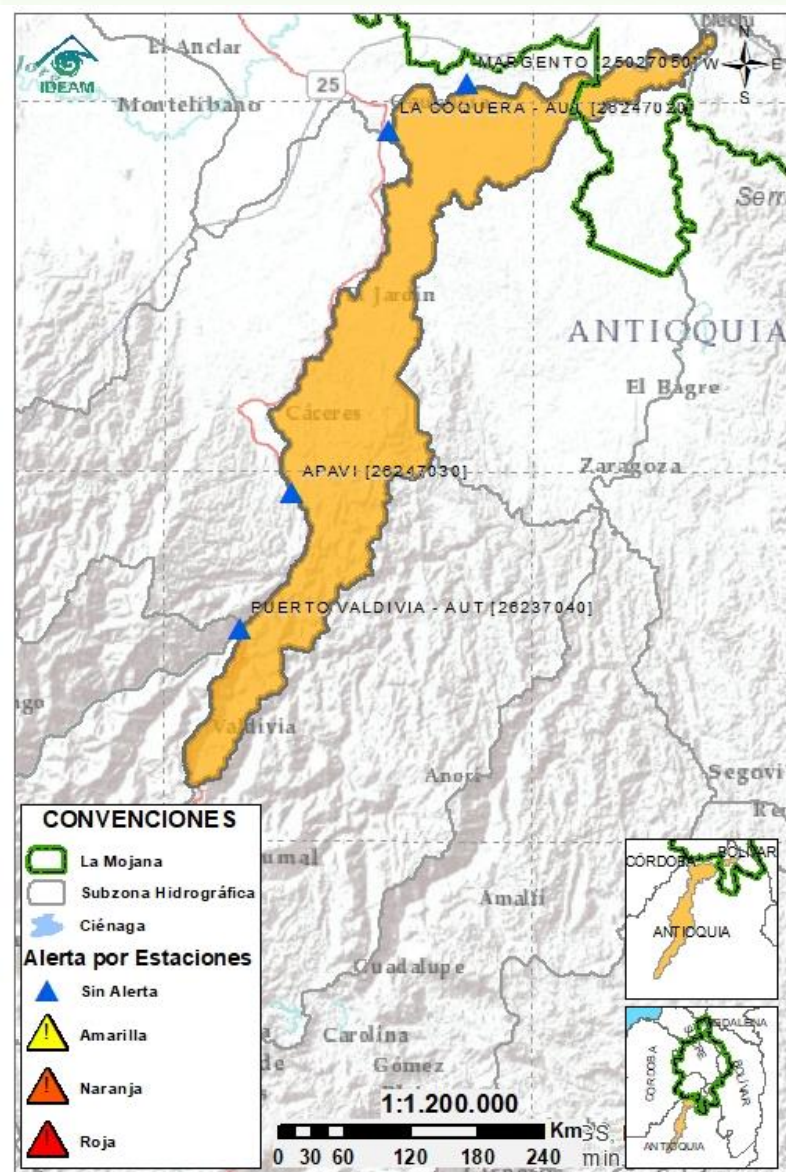
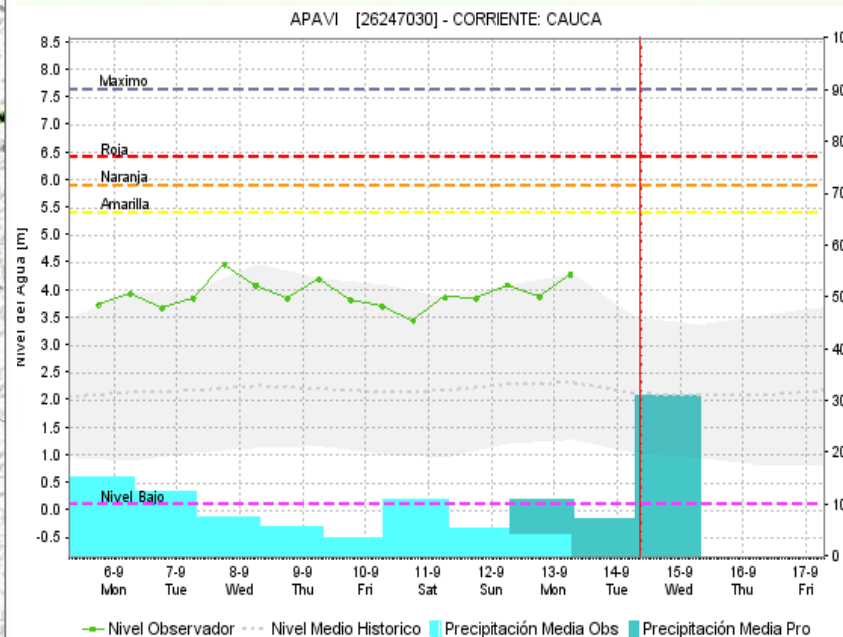
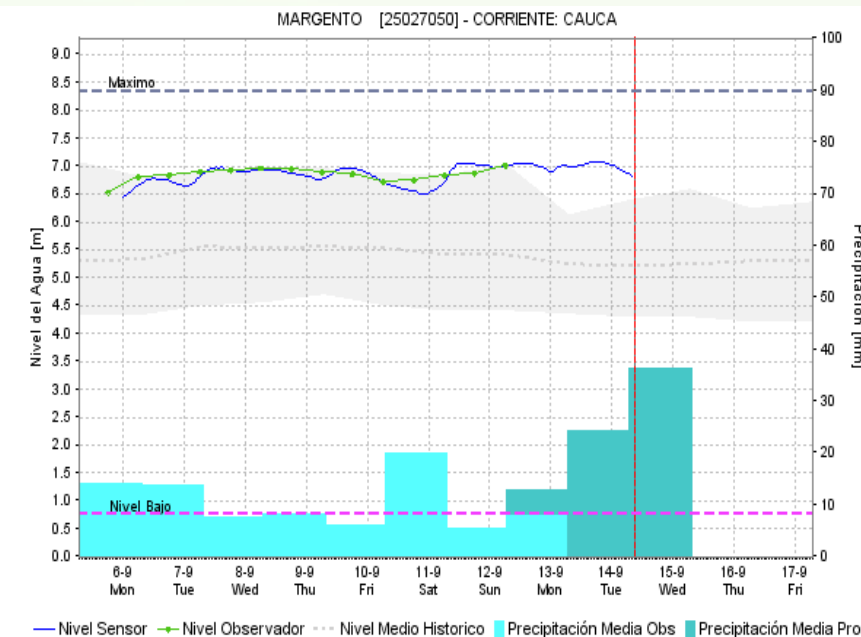
2.2.5 DIRECTOS AL CAUCA ENTRE PTO. VALDIVIA Y RÍO NECHÍ

Descenso de niveles en el río Cauca en el tramo Valdivia-Nechí condición que se mantendrá, durante las próximas horas. No se descartan nuevos incrementos en horas de la noche y madrugada.

Niveles en descenso	Niveles en descenso en el río Cauca en el tramo Valdivia-Nechí comportamiento que se mantendrá durante las próximas horas. No se descartan nuevos incrementos durante noche y madrugada.

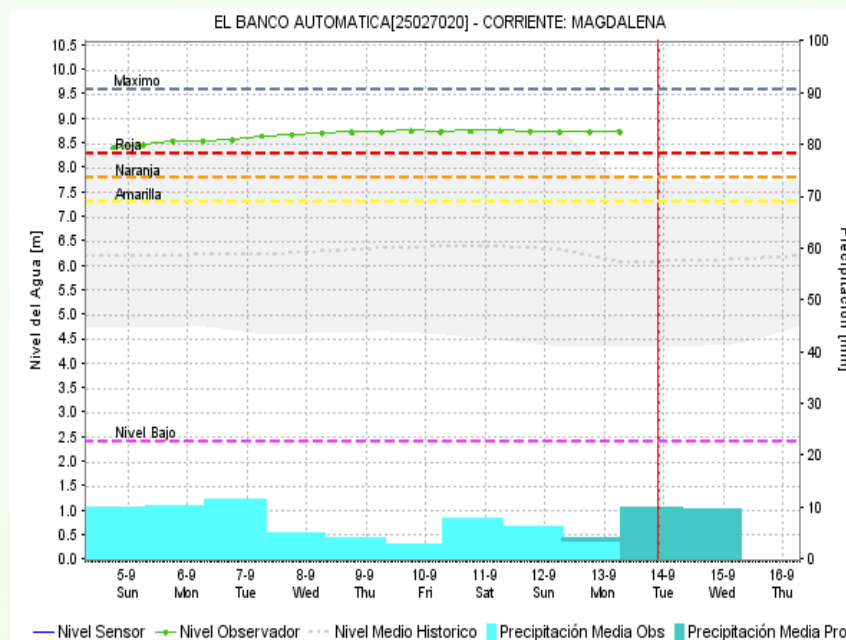
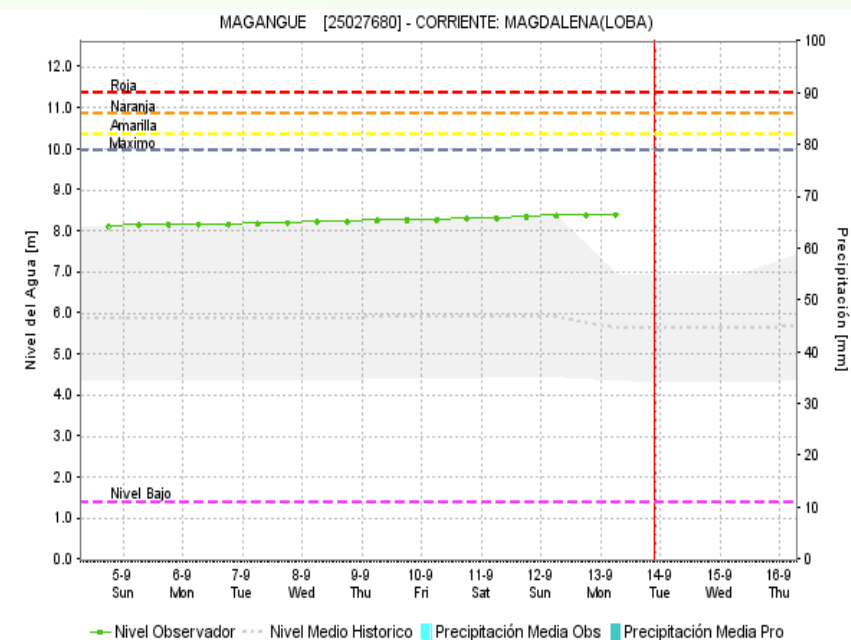
2.2.6 DIRECTOS AL BAJO MAGDALENA ENTRE EL BANCO Y EL PLATO

Persiste el ascenso de niveles en Brazo de Loba (El Banco, San Martín de Loba, Hatillo de Loba, Barranco de Loba y Pinillos) y en el Brazo de Mompós (municipios de Guamal, San Sebastián de Buenavista, Mompós, San Zenón, Talaigua Nuevo, Santa Ana y Santa Bárbara de Pinto). Se presenta desbordamiento del río Magdalena a la altura del corregimiento de Isla Grande, en Magangué (Bolívar). Especial atención en los municipios de Magangué y El Banco.

Niveles en ascenso	Niveles en ascenso en el Bajo Magdalena, Brazo de Loba y en el Brazo de Mompós. Especial atención en los municipios de Magangué y el Banco.
