# BOLETÍN HIDROMETEOROLÓGICO DE LA MOJANA

San Marcos, Sucre 15 de febrero de 2021

BOLETÍN No: 270

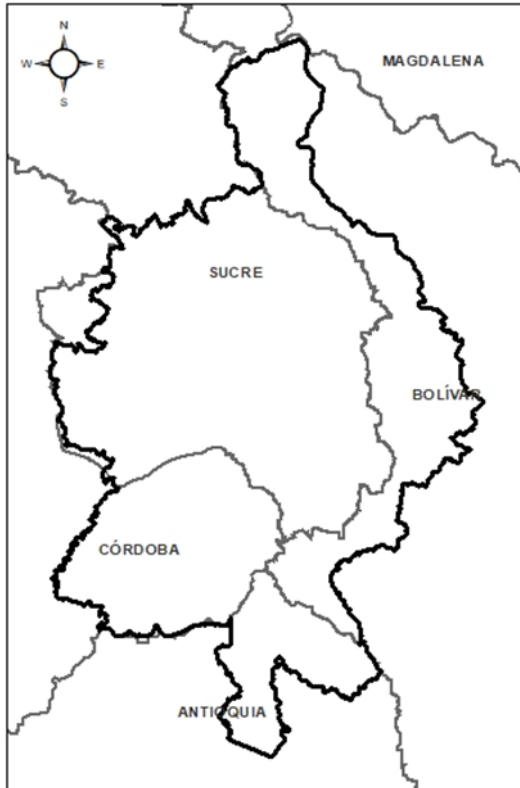
Precipitación estimada acumulada  
12/02/2021 (07:00) – 13/02/2020 (07:00).  
Fuente: IDEAM

**Precipitación:** no se registraron lluvias en la región.

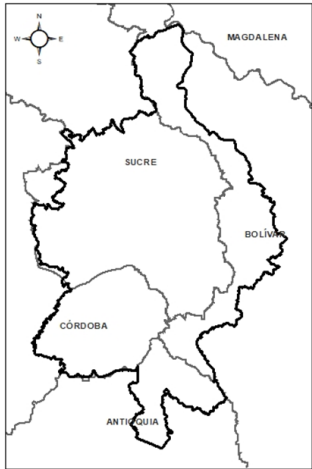
TARDE DEL 15 DE FEBRERO

NOCHE DEL 15 DE FEBRERO

MADRUGADA DEL 16 DE FEBRERO

ACUMULADO DEL 15 AL 16 DE FEBRERO

**Precipitación:** se prevé predominio de tiempo seco en horas de la tarde. Durante la noche y madrugada se esperan algunas lluvias dispersa al oriente mojanero, sobre los municipios de Sucre, Magangué, Majagual, Achí, Guaranda y San Jacinto del Cauca.

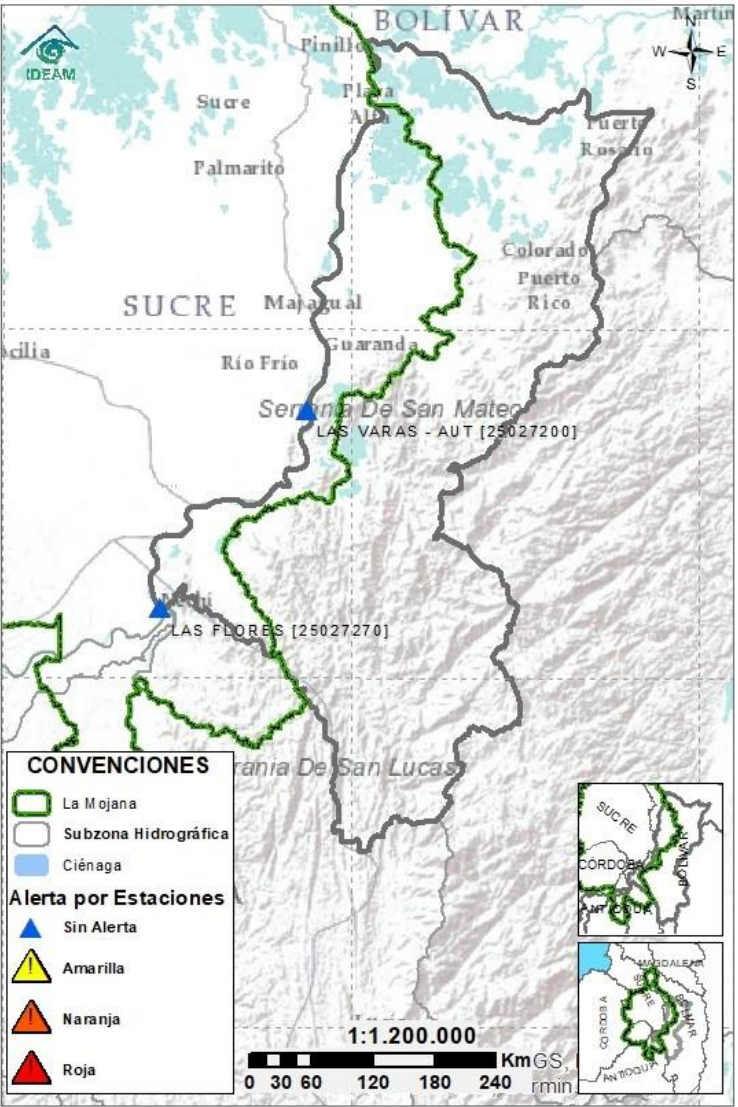
### 2.2.3 DIRECTOS AL BAJO CAUCA - CIÉNAGA LA RAYA ENTRE EL RÍO NECHÍ Y EL BRAZO DE LOBA

Subzona hidrográfica	Alerta	Descripción
Directos al bajo Cauca- Ciénaga La Raya entre el río Nechí y Brazo de Loba	Sin alerta	Niveles en ascenso en el río Cauca en el tramo Nechí-Pinillos, debido a las lluvias registradas durante noche y madrugada y por el tránsito de caudal proveniente de aguas arriba (en el tramo comprendido entre los municipios de Valdivia y Nechí), así como en sus aportantes; en especial el río Caribona. Se prevé que esta condición persista a lo largo del día y que se puedan generar nuevos incrementos entre noche y madrugada.

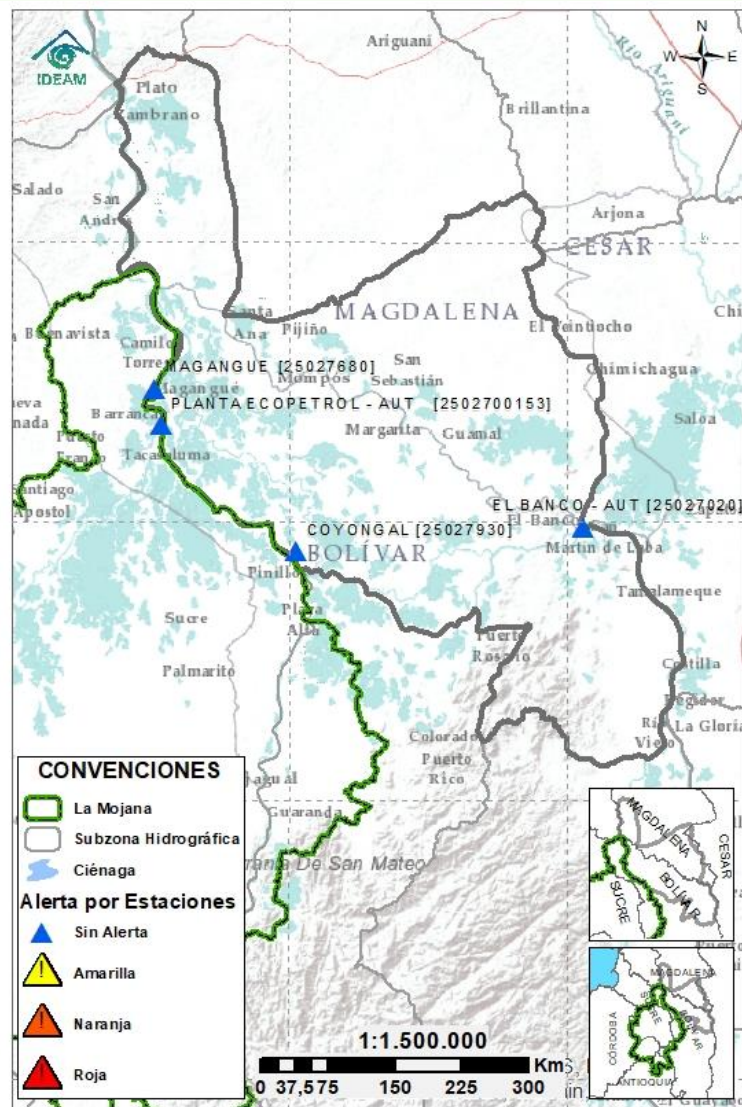
## 2.2.6 DIRECTOS AL BAJO MAGDALENA ENTRE EL BANCO Y EL PLATO

Subzona hidrográfica	Alerta	Descripción
Directos Bajo Magdalena entre el Banco y el Plato	Sin alerta	En general, se mantiene condición de descenso en el Bajo Magdalena, incluyendo el Brazo de Loba (municipios de El Banco, San Martín de Loba, Hatillo de Loba, Barranco de Loba y Pinillos) y el Brazo de Mompós (municipios de Guamal, San Sebastián de Buenavista, Mompós, San Zenón, Talaigua Nuevo, Santa Ana y Santa Bárbara de Pinto); sin embargo, se registran ligeras fluctuaciones de los niveles en el municipio de El Banco.

<b>Niveles en descenso</b>	En general, se mantiene la tendencia al descenso en el Bajo Magdalena, incluyendo el Brazo de Loba y en el Brazo de Mompós; sin embargo, se registran ligeras fluctuaciones de nivel en el municipio de El Banco.
