BOLETÍN HIDROMETEOROLÓGICO DE LA MOJANA

San Marcos, Sucre 25 de febrero de 2021

BOLETÍN No: 278

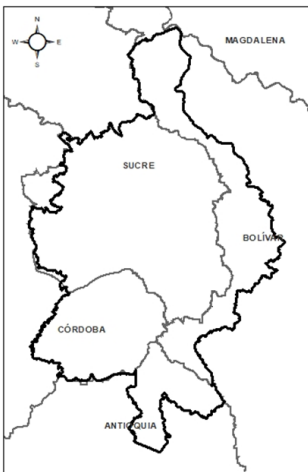
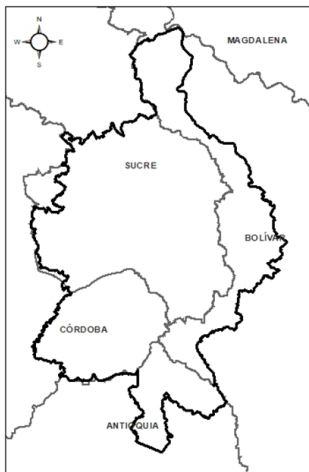
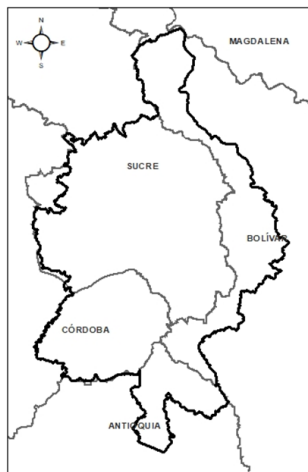
TARDE DEL 25 DE FEBRERO

NOCHE DEL 25 DE FEBRERO

MADRUGADA DEL 26 DE FEBRERO

ACUMULADO DEL 25 AL 26 DE FEBRERO

Precipitación: se prevé que prevalezca el tiempo seco tanto en la tarde como durante la noche y madrugada.

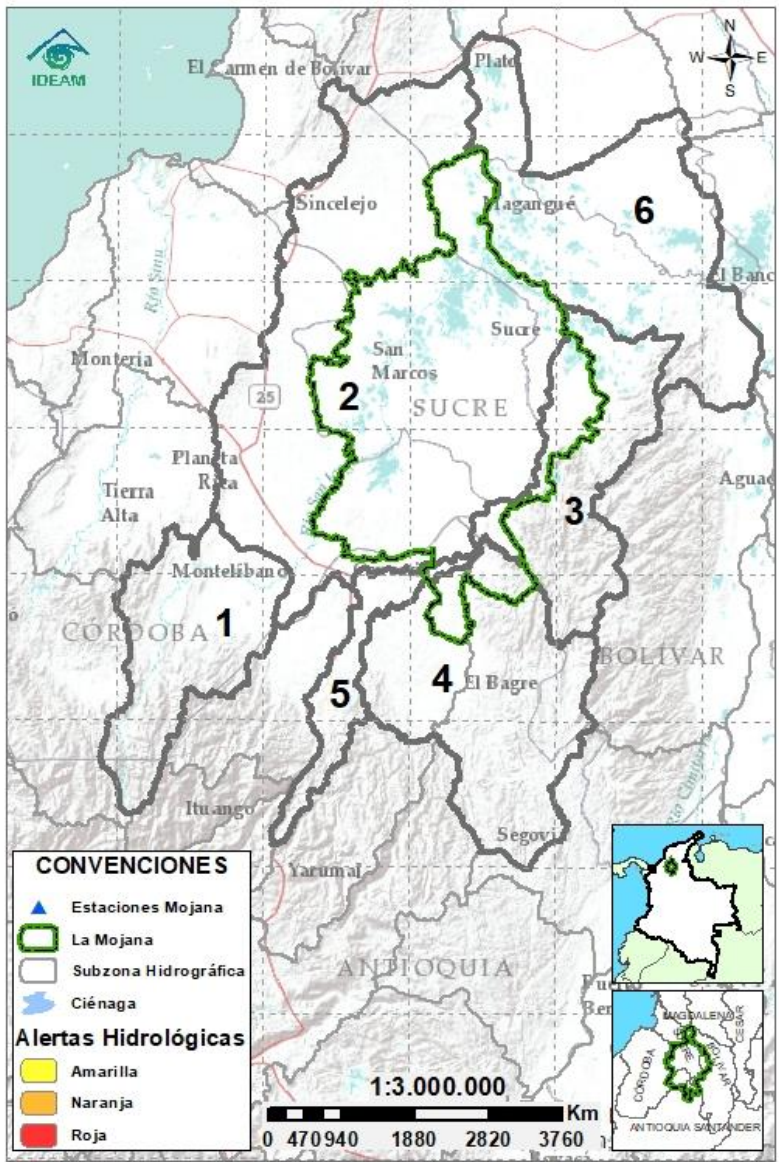
Descripción condiciones hidrológicas: Se registra el descenso ligero del río Cauca, en el tramo que recorre los municipios de Valdivia, Tarazá, Cáceres y Caucasia; sin embargo, entre los municipios de Nechí y Pinillos, continúa el tránsito de la creciente registrada en días pasados, se prevé que en las próximas horas comience el descenso de los niveles en este tramo del río. En el río San Jorge se observa la disminución de niveles a la altura de Ayapel, mientras se presenta un ascenso muy ligero en su parte baja, entre los municipios de San Benito Abad y Magangué. Finalmente, en el Bajo Magdalena, incluyendo el Brazo de Mompós, se mantiene la estabilización de niveles, en tanto continúa el ascenso ligero del Brazo de Loba a la altura de Magangué.
