BOLETÍN HIDROMETEOROLÓGICO DE LA MOJANA

San Marcos, Sucre 21 de julio de 2021

BOLETÍN No: 379

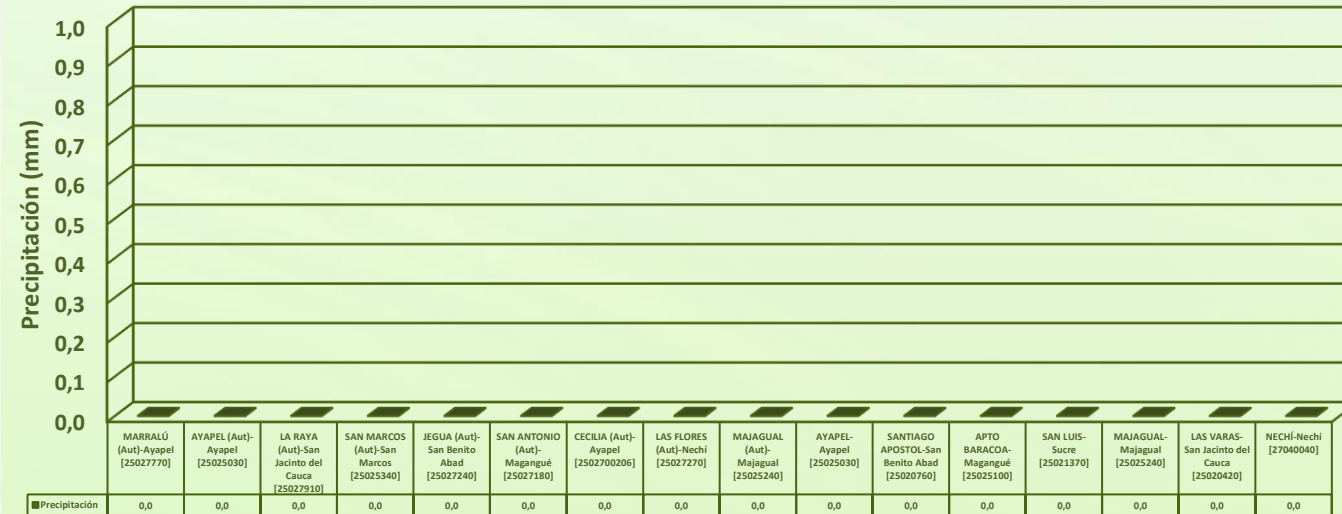
Lluvia Registrada el 21 julio de 2021

Precipitación: Sin luvias.

Temperatura: Se registró una temperatura máxima de 35,8°C el día 21 de julio a las 15:00 horas en el municipio de Ayapel, y una mínima de 25,2°C en la madrugada del 22 de julio, en el municipio de San Marcos.

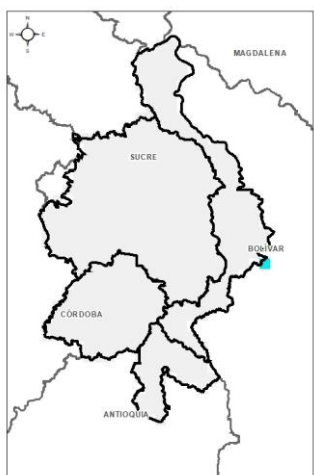
TARDE DEL 22 DE JULIO

NOCHE DEL 22 DE JULIO

MADRUGADA DEL 23 DE JULIO

ACUMULADO DEL 22 AL 23 DE JULIO

Precipitación Acumulada (mm)

Precipitación: se prevén condiciones de cielo despejado durante la tarde, ahora, cuando llegué la noche y más hacia la madrugada se presentarán lluvias acompañadas de descargas eléctricas en gran parte del territorio con mayor fuerza sobre Ayapel, Nechí y San Jacinto del Cauca.
