# BOLETÍN HIDROMETEOROLÓGICO DE LA MOJANA

San Marcos, Sucre 30 de agosto de 2021

BOLETÍN No: 406

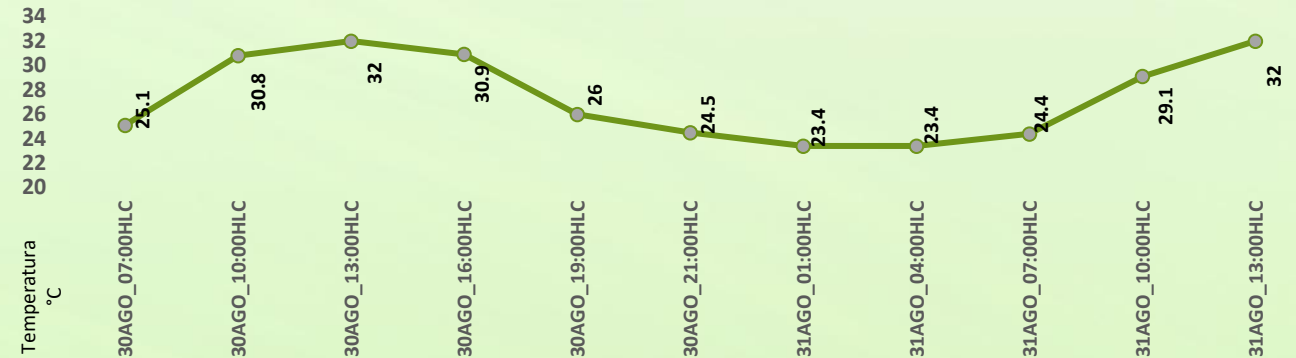
Pronóstico de temperaturas medias para los próximos 02 días

**Temperatura:** Las temperaturas máximas oscilarán entre los 32°C y 34°C y las mínimas entre los 23°C y 25°C. Las sensaciones térmicas máximas estimadas oscilarán entre los 34°C y 36°C.
