BOLETÍN HIDROMETEOROLÓGICO DE LA MOJANA

San Marcos, Sucre 15 de noviembre de 2021

BOLETÍN No: 460

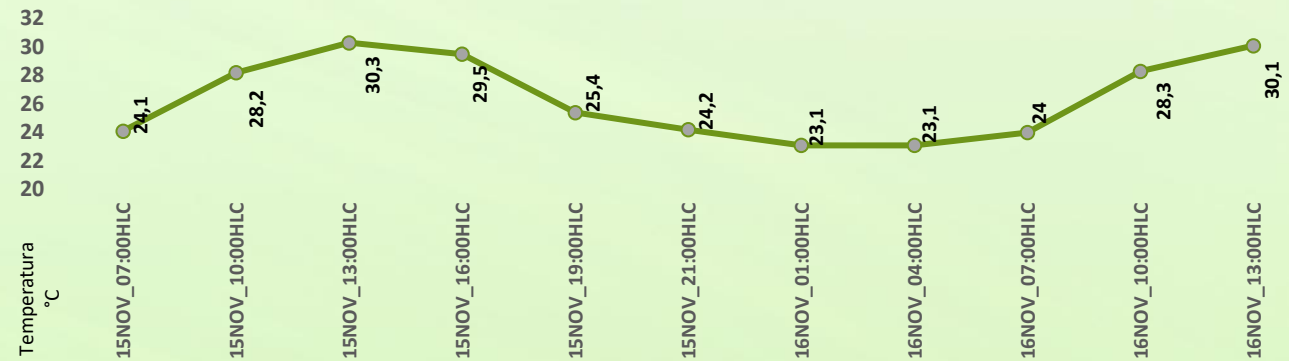
Pronóstico de temperaturas medias para los próximos 02 días

Temperatura: Las temperaturas máximas oscilarán entre los 32°C y 33°C y las mínimas entre los 24°C y 25°C. Las sensaciones térmicas máximas estimadas oscilarán entre los 34°C y 35°C.

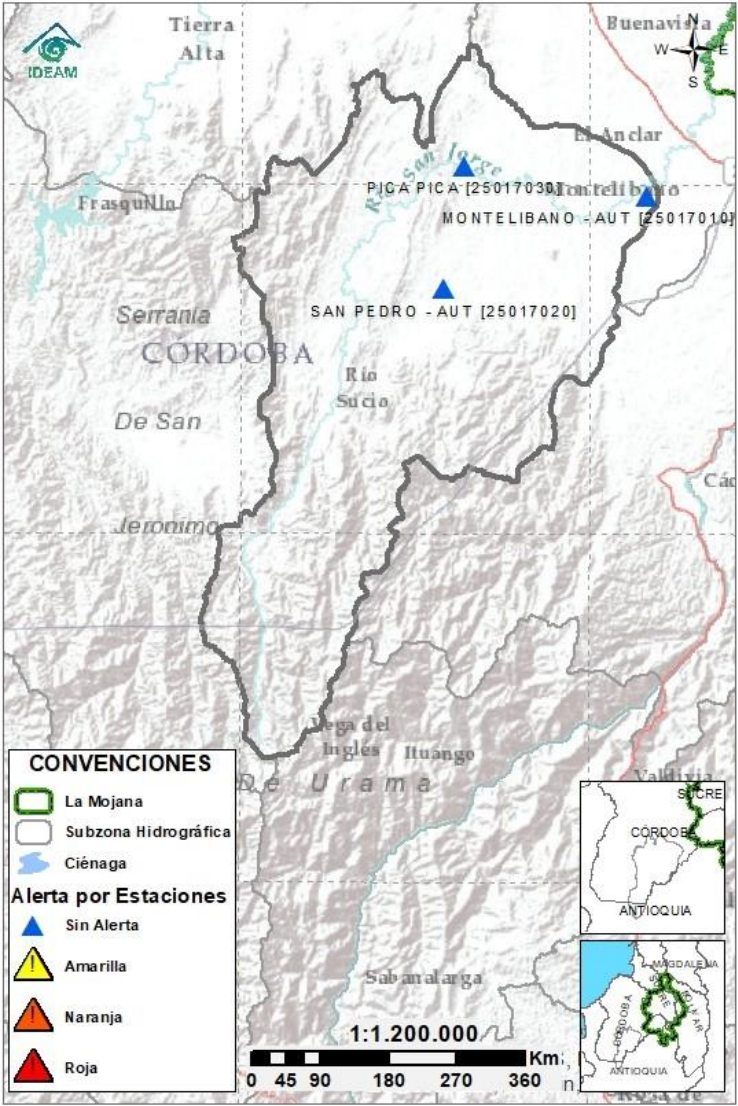
2.2.1 SUBZONA HIDROGRÁFICA DEL RÍO SAN JORGE CUENCA ALTA

| Subzona hidrográfica | Alerta | Descripción |
|---|---|---|
| Cuenca alta del río San Jorge | Sin alerta | Niveles estables en el río San Jorge y sus aportantes, los ríos San Pedro y Urú, condición predominante para las próximas horas. |
