# BOLETÍN HIDROMETEOROLÓGICO DE LA MOJANA

San Marcos, Sucre 18 de enero de 2022

BOLETÍN No: 504

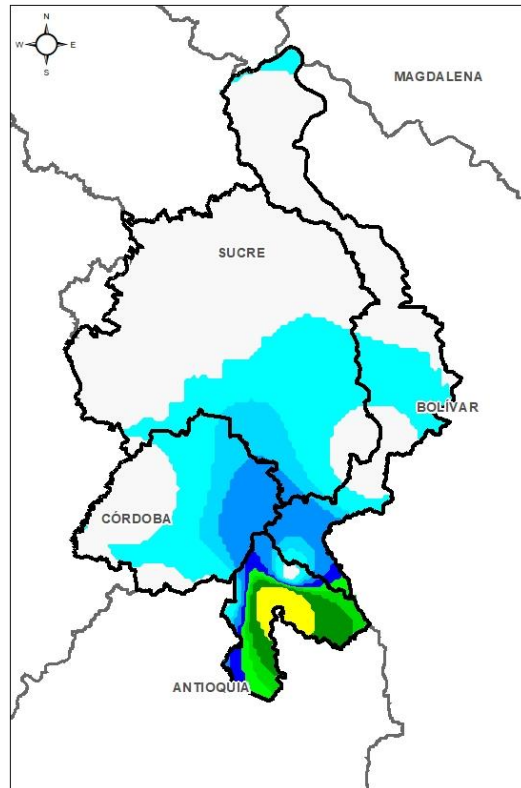
Precipitación acumulada  
17/01/2022 (07:00) – 18/01/2022 (07:00).  
Fuente: IDEAM

**Precipitación:** Aunque hubo una predominancia del tiempo seco el día de ayer, a finales de la madrugada se registraron 20 mm de lluvia en la estación Esperanza La Radio del municipio de Nequí.

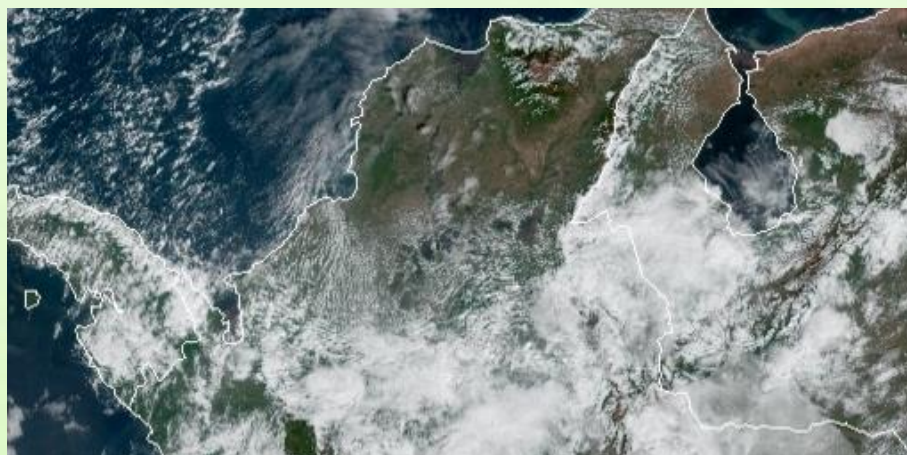
Imagen de satélite IR 10:30 HLC  
Fuente: NOAA

En las últimas horas no se han registrado lluvias en la región.

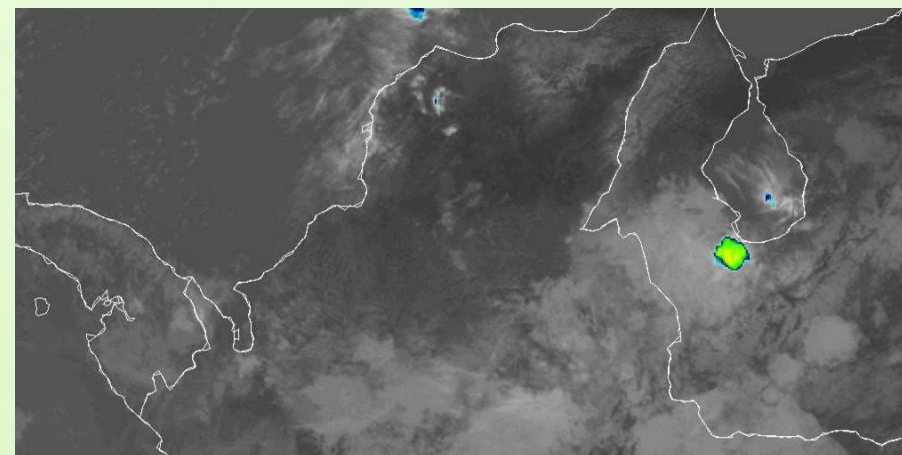
Imagen de satélite visible 10:30 HLC  
Fuente: NOAA

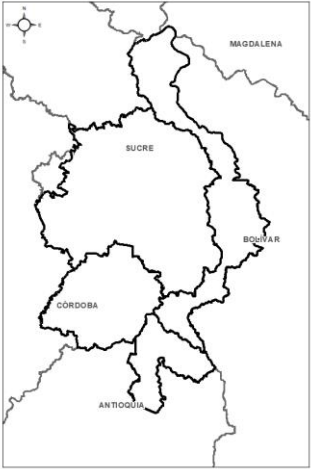
ACUMULADO DEL 18 AL 19 DE ENERO

**Precipitación:** se prevé que el día de hoy predomine el tiempo seco en la región.

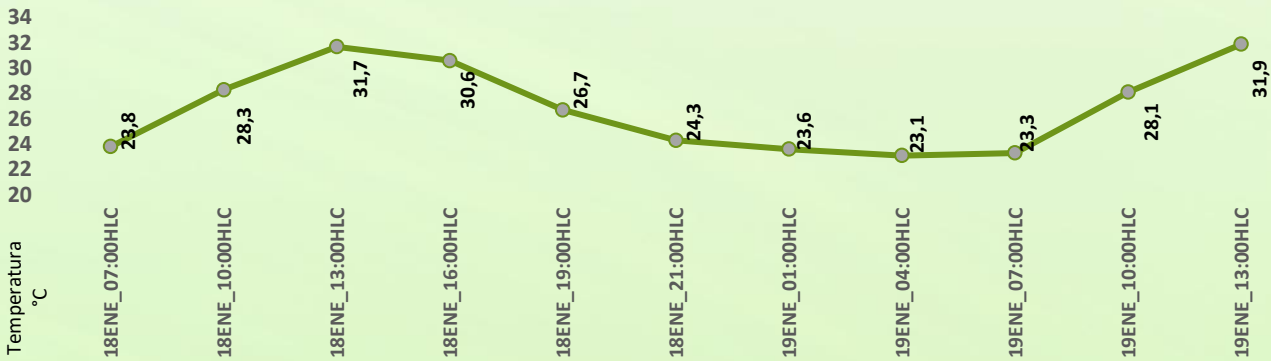
Pronóstico de temperaturas medias para los próximos 02 días

**Temperatura:** las temperaturas máximas oscilarán entre los 33°C y 34°C y las mínimas entre los 23°C y 24°C. Las sensaciones térmicas máximas estimadas oscilarán entre los 34°C y 36°C.

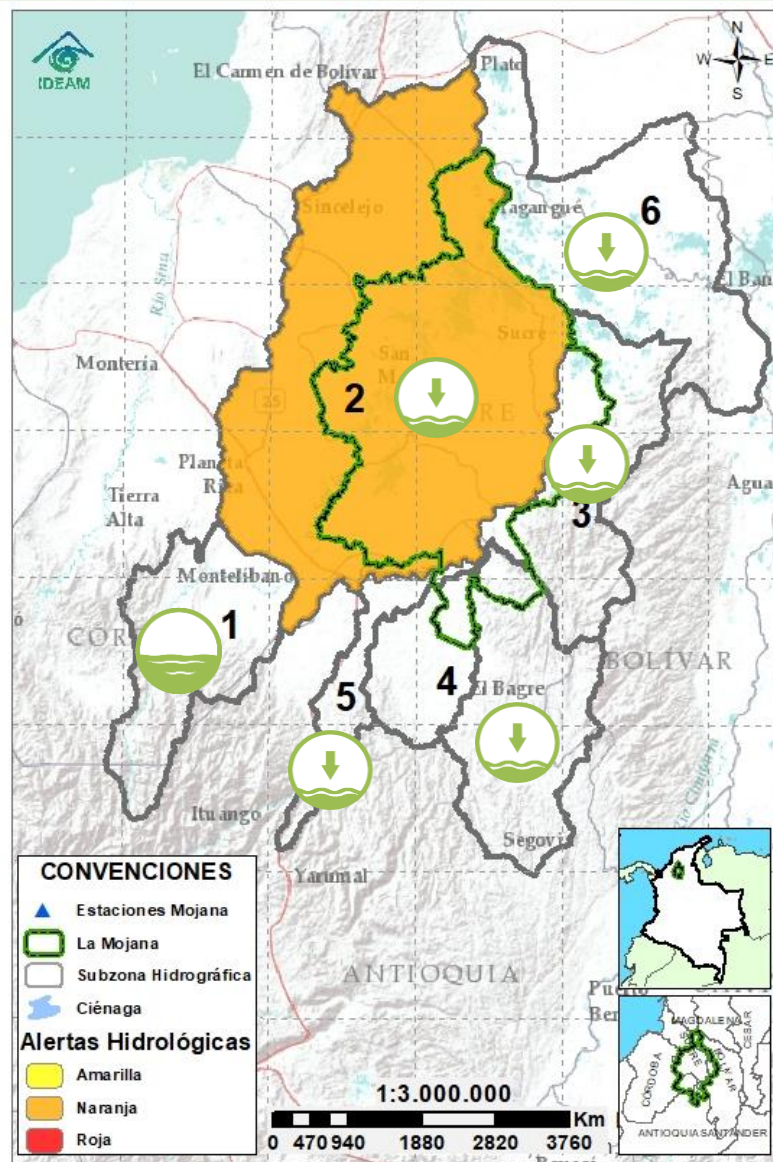
Condiciones hidrológicas antecedentes para el 17/01/2022

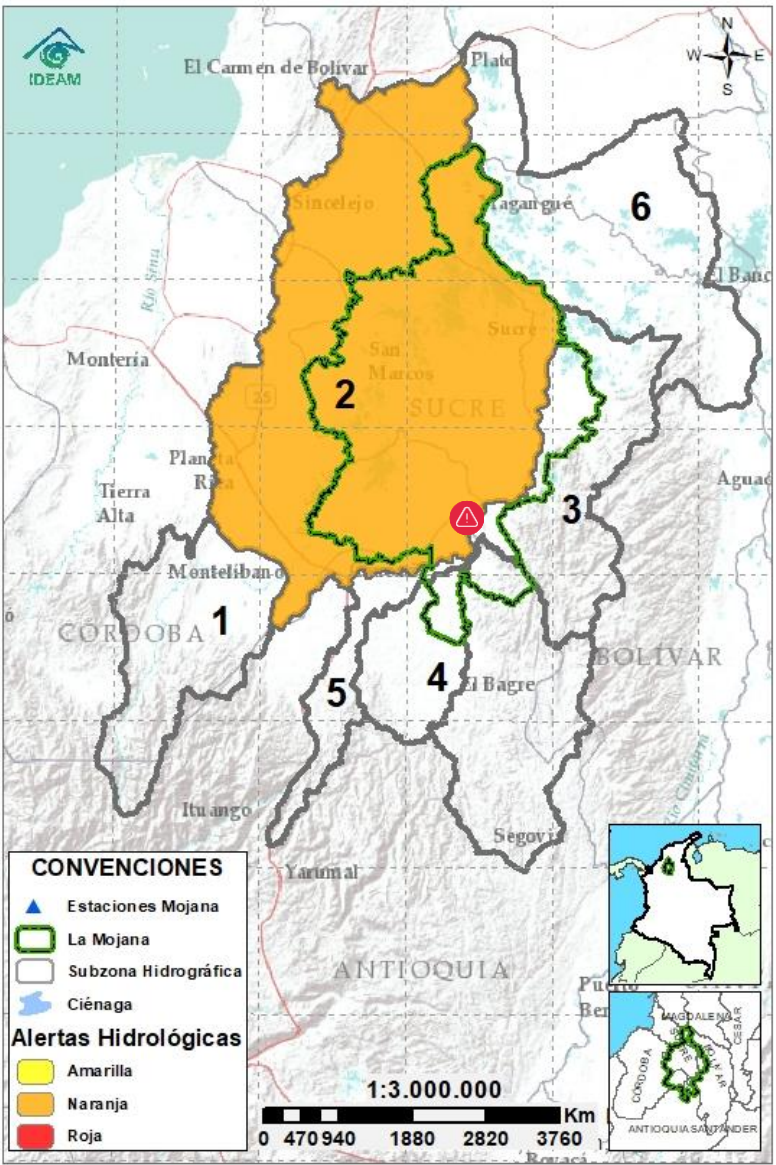
**Descripción condiciones hidrológicas:** alerta naranja en el Bajo San Jorge, ante la persistencia extensas áreas inundadas, las cuales mantienen dicha condición debido al continuo ingreso de agua del río Cauca por el sector de Cara de Gato, donde se tiene alerta roja puntual. Descenso de niveles en el sistema de caños del Bajo San Jorge, algunos de los cuales ya se encuentran con muy bajos niveles.

Alerta	Zona Hidrográfica		Subzona o Cuenca Hidrográfica	Condición predominante		Descripción de la alerta hidrológica
Sin alerta	1	Bajo Magdalena-Cauca - San Jorge	Alto San Jorge		<b>Niveles estables</b>	Niveles estables en el río San Jorge y en sus aportantes San Pedro y Uré, condición predominante para hoy.
	2	Bajo Magdalena-Cauca - San Jorge	Bajo San Jorge		<b>Niveles en descenso</b>	Niveles en descenso en el río San Jorge desde La Apartada hasta Magangué. Alerta puntual por bajos niveles en el caño Mojana (Majagual), el cual se encuentra sin navegabilidad.
Alerta puntual	3	Bajo Magdalena-Cauca - San Jorge	Directos al Bajo Cauca-ciénaga La Raya entre el río Nechí y Brazo de Loba		<b>Niveles estables</b>	Niveles estables en el río Cauca, tramo San Jacinto del Cauca-Guaranda. Alerta roja puntual en Cara de Gato por trasvase de caudal del río Cauca hacia el Bajo San Jorge.
Sin alerta	4	Nechí	Bajo Nechí y Directos al Bajo Nechí		<b>Niveles en ascenso</b>	Niveles en ascenso en el río Nechí, condición que se prevé se mantenga durante el día de hoy.

Sin alerta	5	Cauca	Directos al Cauca entre Pto. Valdivia y río Nechí		<b>Niveles en descenso</b>	Descenso de niveles en el río Cauca desde Valdivia hasta Nechí.
Sin alerta	6	Bajo Magdalena	Directos Bajo Magdalena entre El Banco y Plato		<b>Niveles en descenso</b>	Descenso gradual de niveles en el Bajo Magdalena entre El Banco y Plato, condición similar a la registrada en el Brazo de Loba y el Brazo de Mompós.

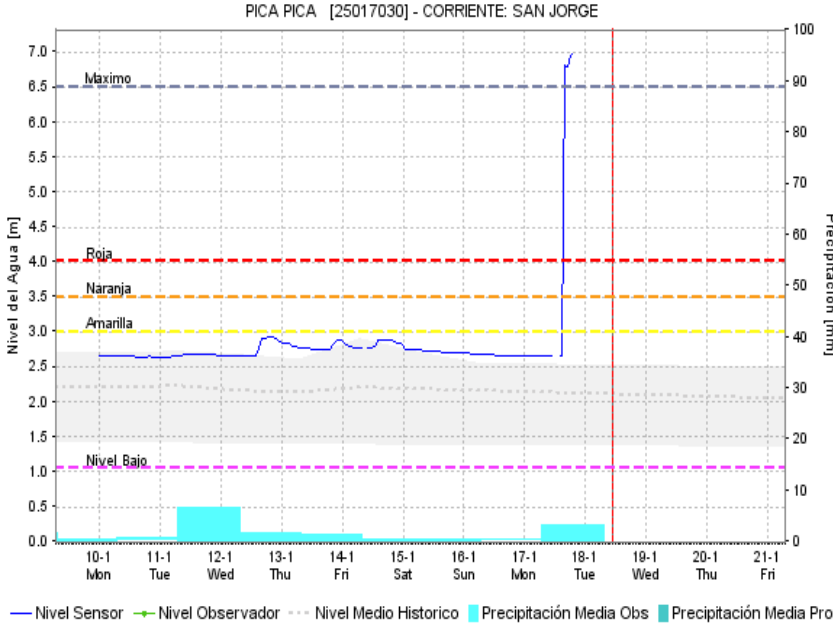
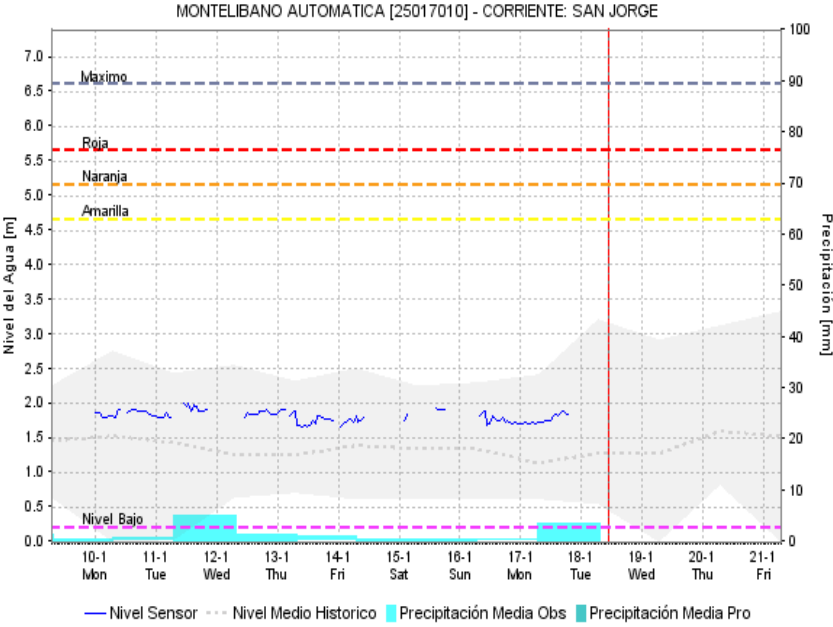
## 2.2.1 SUBZONA HIDROGRÁFICA DEL RÍO SAN JORGE CUENCA ALTA

Subzona hidrográfica	Alerta	Descripción
Cuenca alta del río San Jorge	Sin alerta	Niveles estables, con fluctuaciones, en el río San Jorge y sus aportantes; los ríos San Pedro y Uré. Se prevé que dichas condiciones se mantengan para las próximas horas.

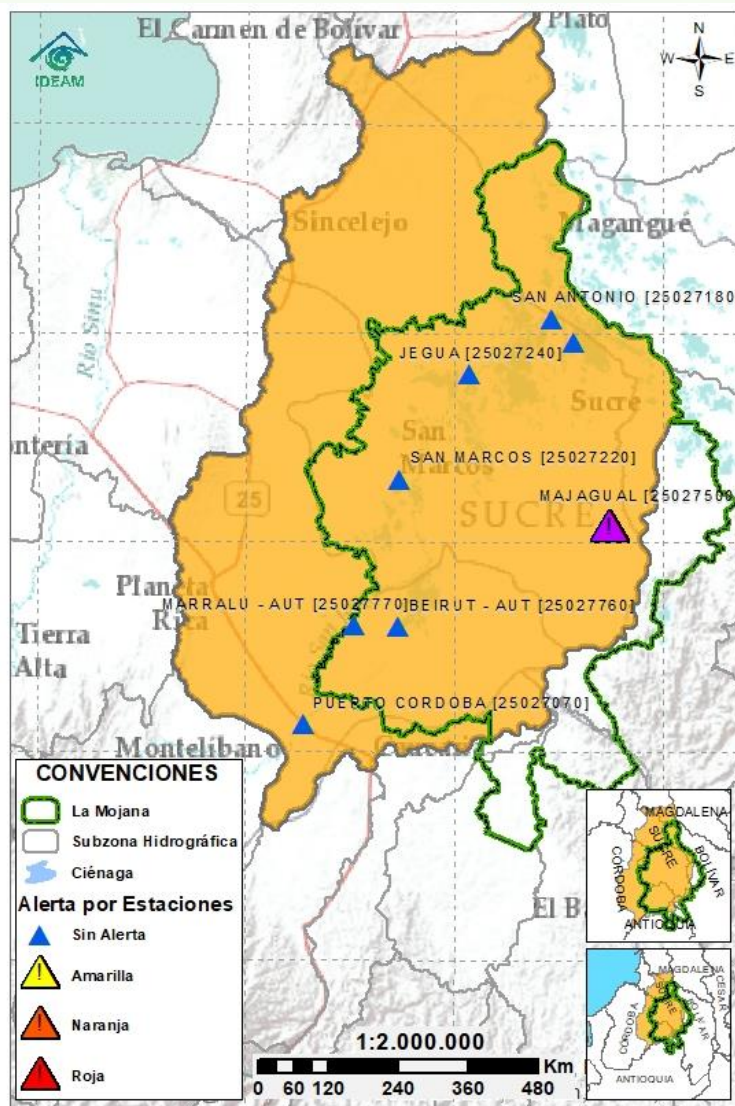
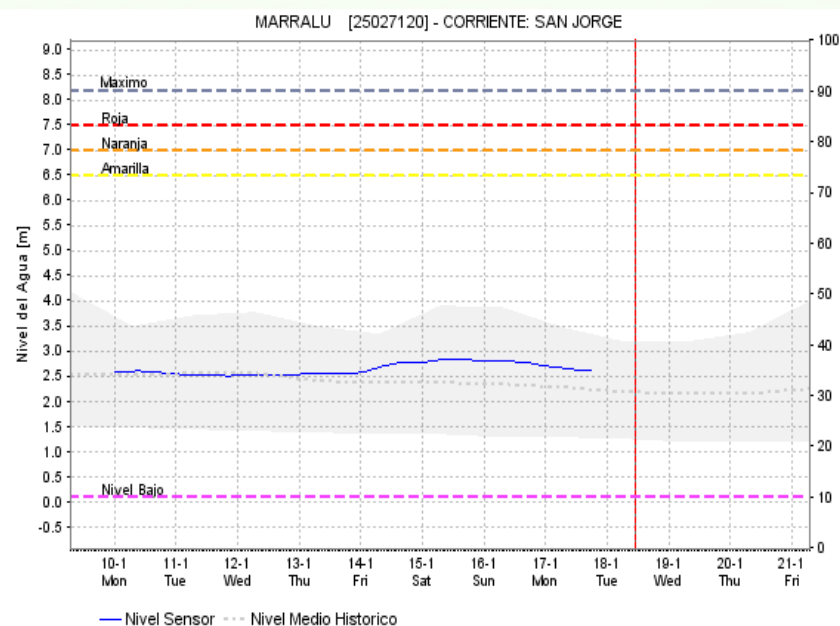
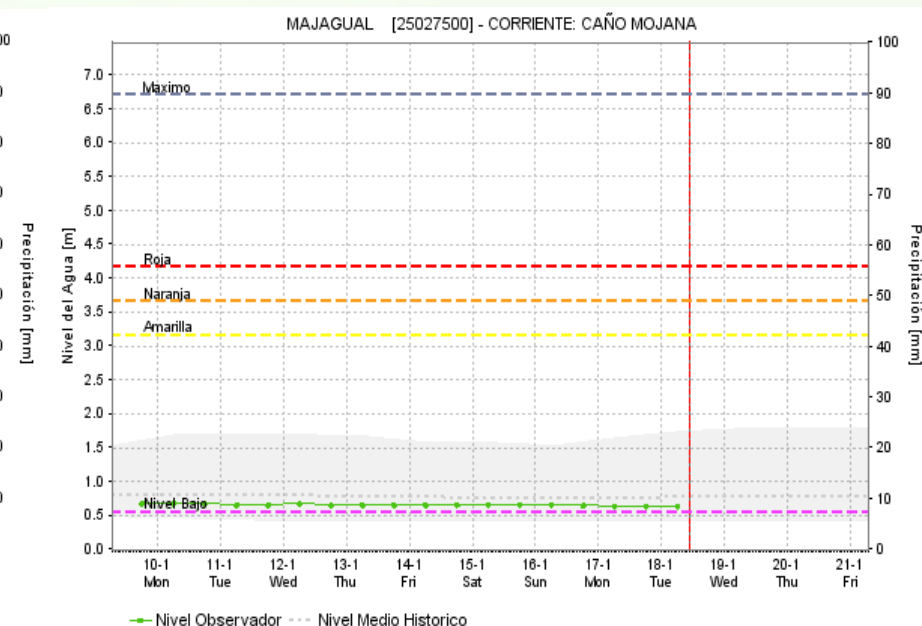
## 2.2.2 SUBZONA HIDROGRÁFICA DEL RÍO SAN JORGE CUENCA BAJA

Niveles en descenso en el río San Jorge; se destaca la persistencia de: i) extensas áreas inundadas y ii) ingreso continuo de cerca del 60 % del caudal del río Cauca a través del sector Cara de Gato.

**Alerta puntual por bajos niveles** en el caño Mojana (Majagual), el cual se encuentra sin navegabilidad.

**Nota (27 de agosto al 06 de enero):** transvase de caudal del río Cauca hacia el Bajo San Jorge, tras el rompimiento del río Cauca en el sector de Cara de Gato (27/08/2021), generando afectaciones por inundación en los municipios de Guaranda, Ayapel, Majagual y San Benito Abad.

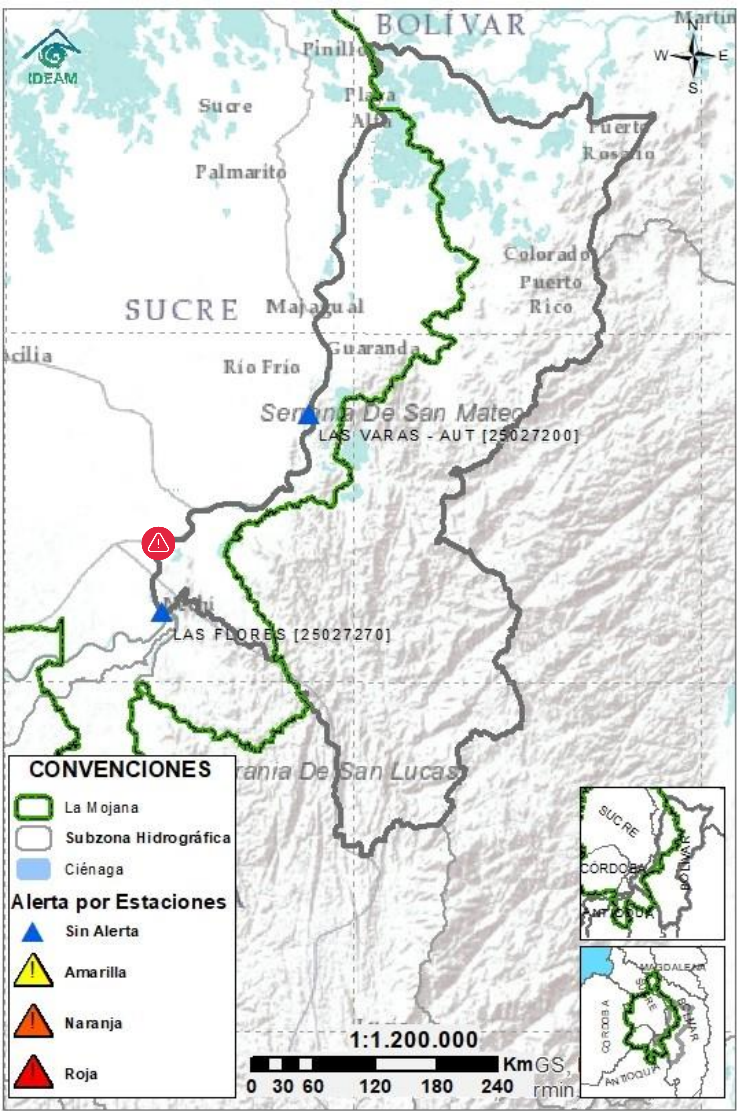
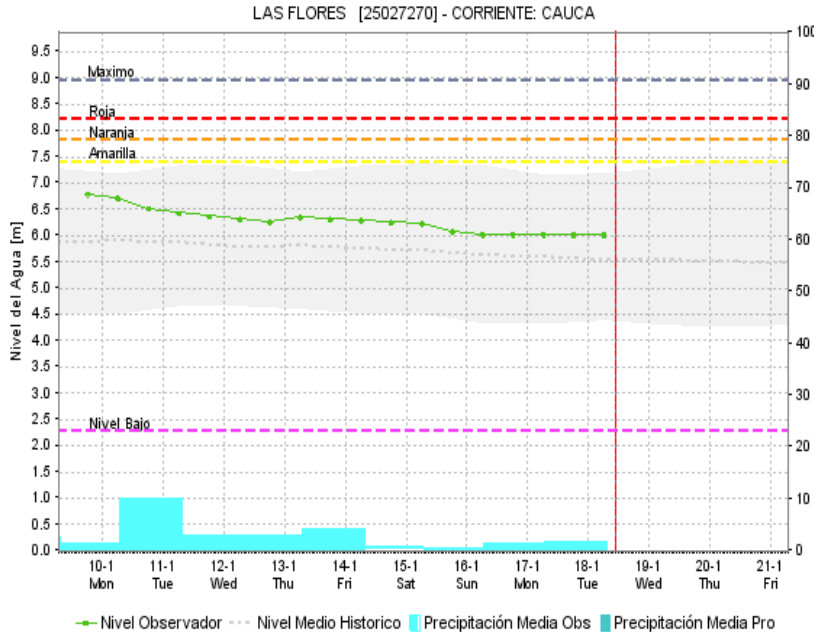
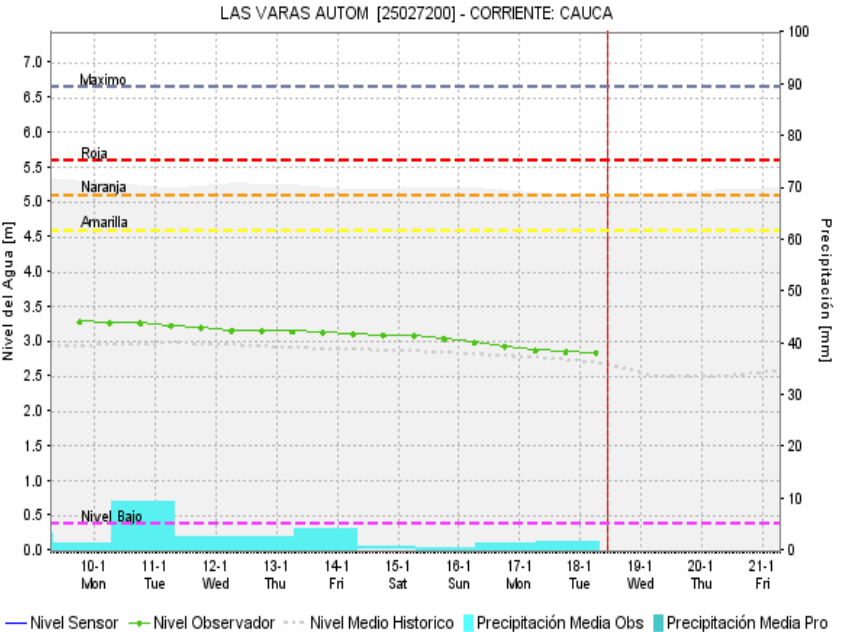
### 2.2.3 DIRECTOS AL BAJO CAUCA - CIÉNAGA LA RAYA ENTRE EL RÍO NECHÍ Y EL BRAZO DE LOBA

Subzona hidrográfica	Alerta	Descripción
Directos al bajo Cauca- Ciénaga La Raya entre el río Nechí y Brazo de Loba	Alerta puntual	<p>Niveles estables en el Bajo Cauca, tramo San Jacinto del Cauca-Guaranda. En el sector de Cara de Gato (San Jacinto del Cauca), se mantiene <b>alerta roja puntual</b>, por trasvase de caudal del río Cauca hacia el Bajo San Jorge.</p> <p><b>Nota (27 de agosto):</b> rompimiento del dique por el río Cauca en el sector Cara de Gato (San Jacinto del Cauca), generando el ingreso de agua del río Cauca al Bajo San Jorge.</p>

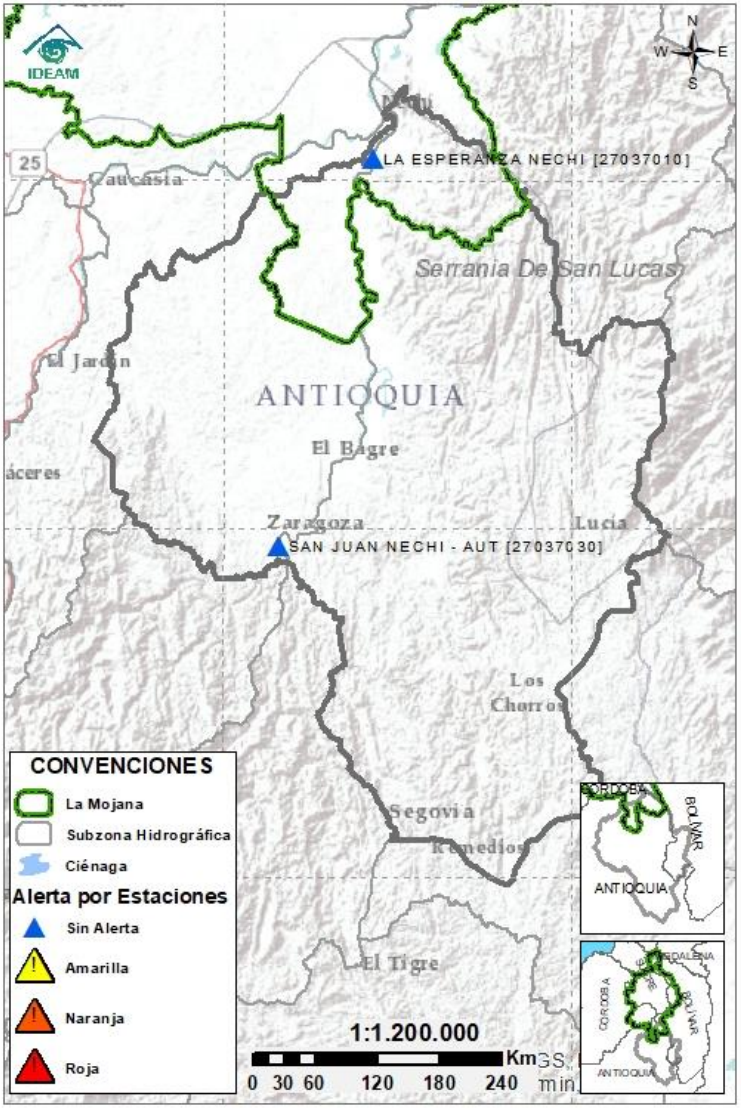
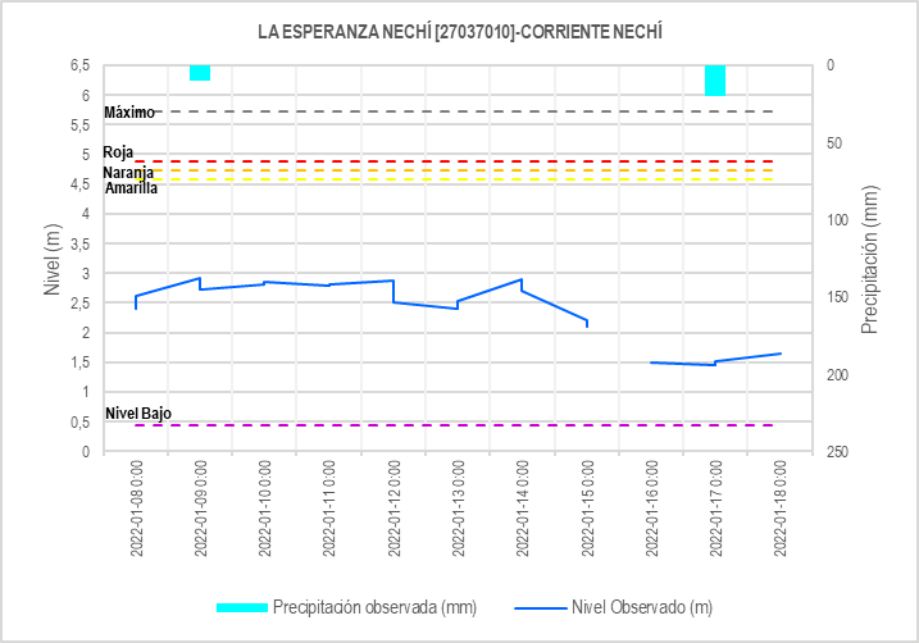
2.2.4 SUBZONA HIDROGRÁFICA DEL RÍO NECHÍ CUENCA BAJA

Subzona hidrográfica	Alerta	Descripción
Cuenca baja del río Nechí	Sin alerta	Ligero incremento de niveles en el río Nechí y sus aportantes, condición que se prevé persista para las próximas horas.

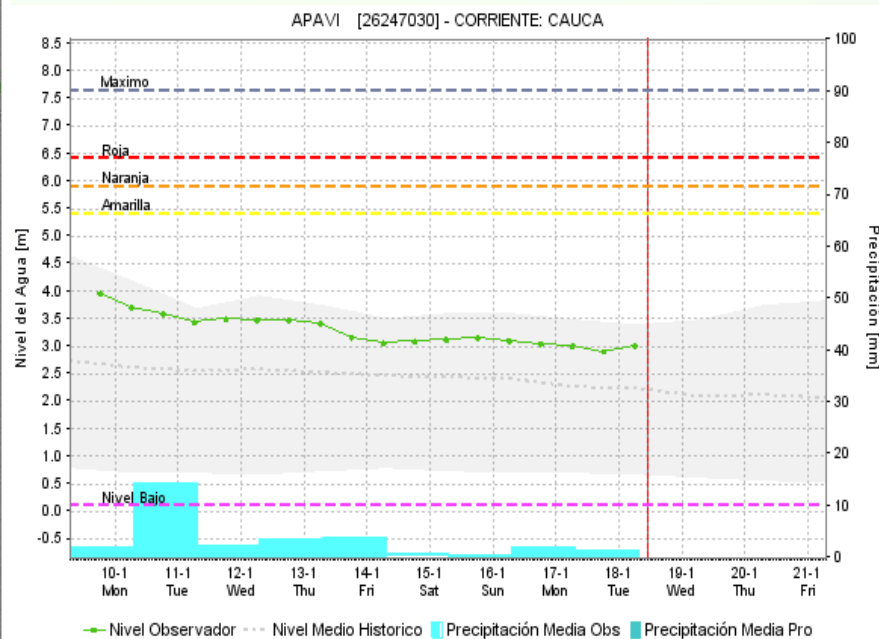
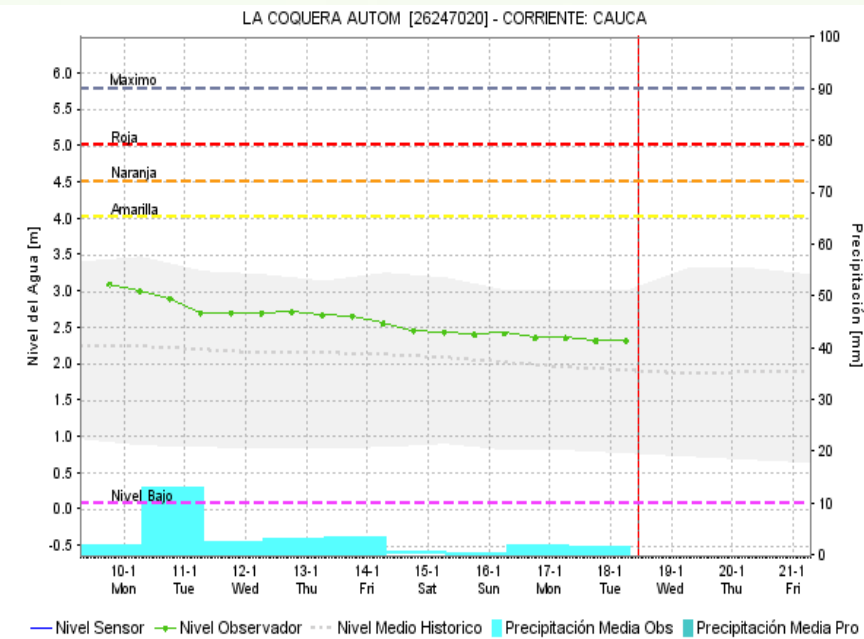
## 2.2.5 DIRECTOS AL CAUCA ENTRE PTO. VALDIVIA Y RÍO NECHÍ

Descenso de niveles en el río Cauca en el tramo que recorre los municipios de Valdivia, Tarazá, Cáceres, Caucasia y Nechí, condición que se mantendría durante el día de hoy.

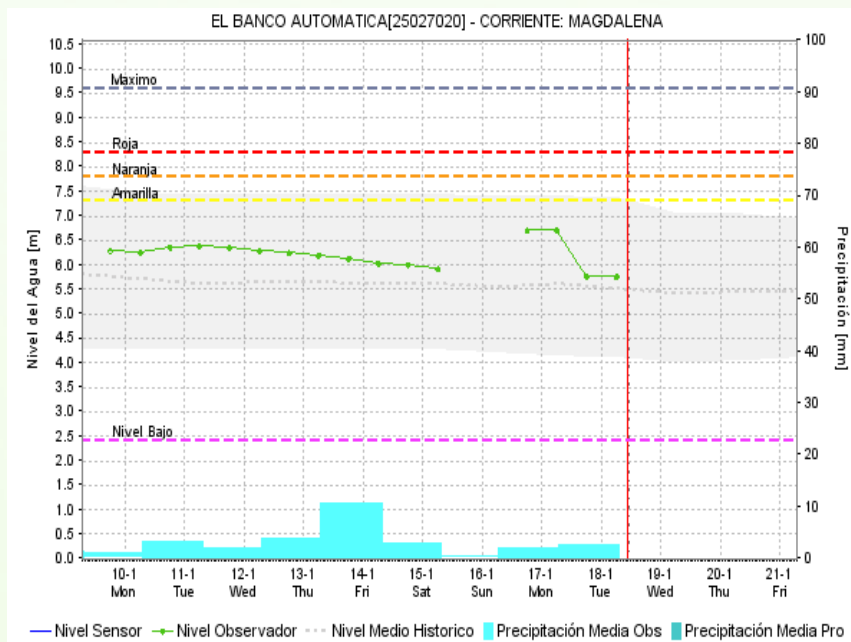
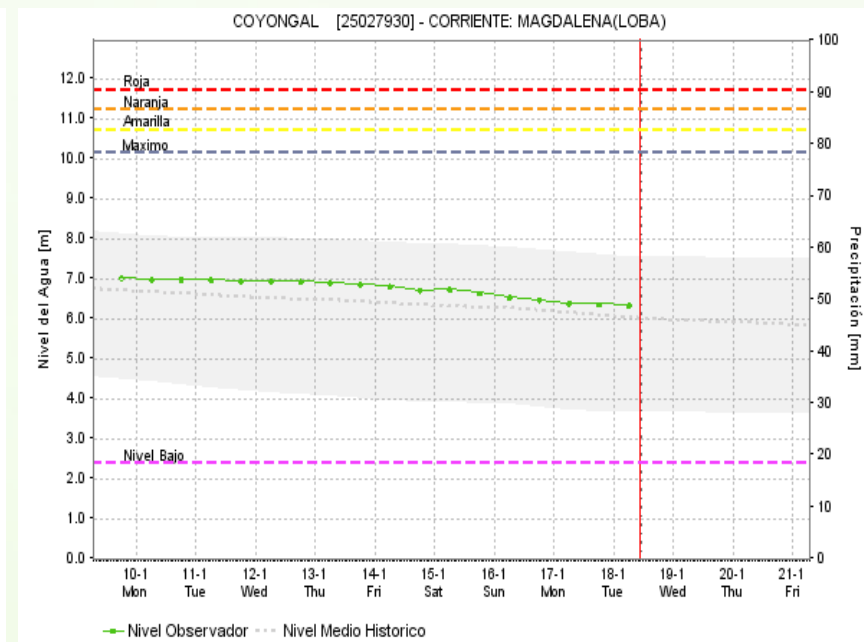
## 2.2.6 DIRECTOS AL BAJO MAGDALENA ENTRE EL BANCO Y EL PLATO

Subzona hidrográfica	Alerta	Descripción
Directos Bajo Magdalena entre el Banco y el Plato	<b>Sin alerta</b>	Descenso gradual de niveles en el Bajo Magdalena, el Brazo de Mompós (municipios de Guamal, San Sebastián de Buenavista, Mompós, San Zenón, Talaigua Nuevo, Santa Ana y Santa Bárbara de Pinto) y el Brazo de Loba (El Banco San Martín de Loba, Hatillo de Loba, Barranco de Loba y Pinillos). No se prevé cambios en este comportamiento para los siguientes días.
