BOLETÍN HIDROMETEOROLÓGICO DE LA MOJANA

San Marcos, Sucre 09 de marzo de 2022

BOLETÍN No: 540

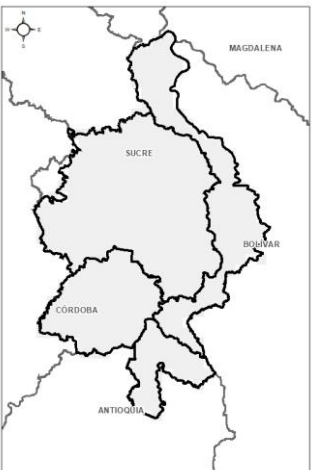
TARDE DEL 09 DE MARZO

NOCHE DEL 09 DE MARZO

MADRUGADA DEL 10 DE MARZO

ACUMULADO DEL 09 AL 10 DE MARZO

Precipitación: se prevé en horas de la tarde cielo entre parcialmente nublado a despejado, sin lluvias, luego en horas de la noche y madrugada, se tiene probabilidad de lluvias principalmente en sectores de los municipios de Nechí, Ayapel y San Jacinto del Cauca.

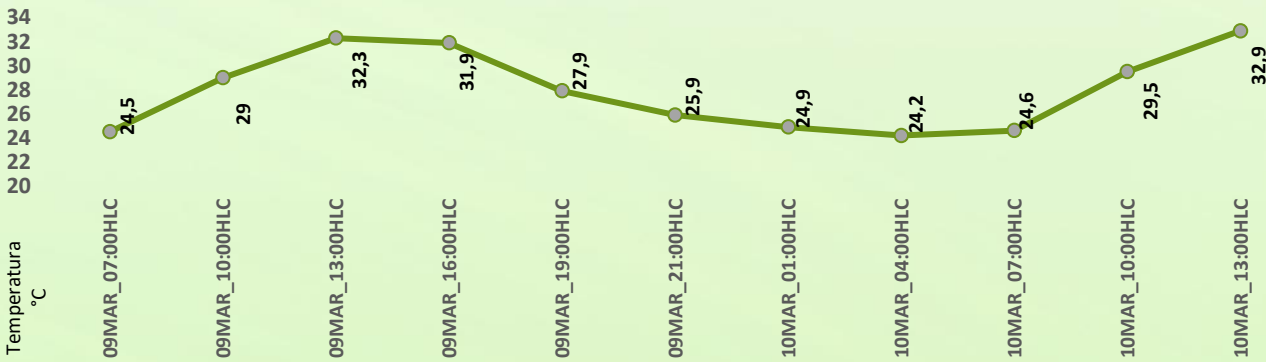
Pronóstico de temperaturas medias para los próximos 02 días

Temperatura: las temperaturas máximas oscilarán entre los 33°C y 35°C y las mínimas entre los 23°C y 25°C. Las sensaciones térmicas máximas estimadas oscilarán entre los 35°C y 37°C.

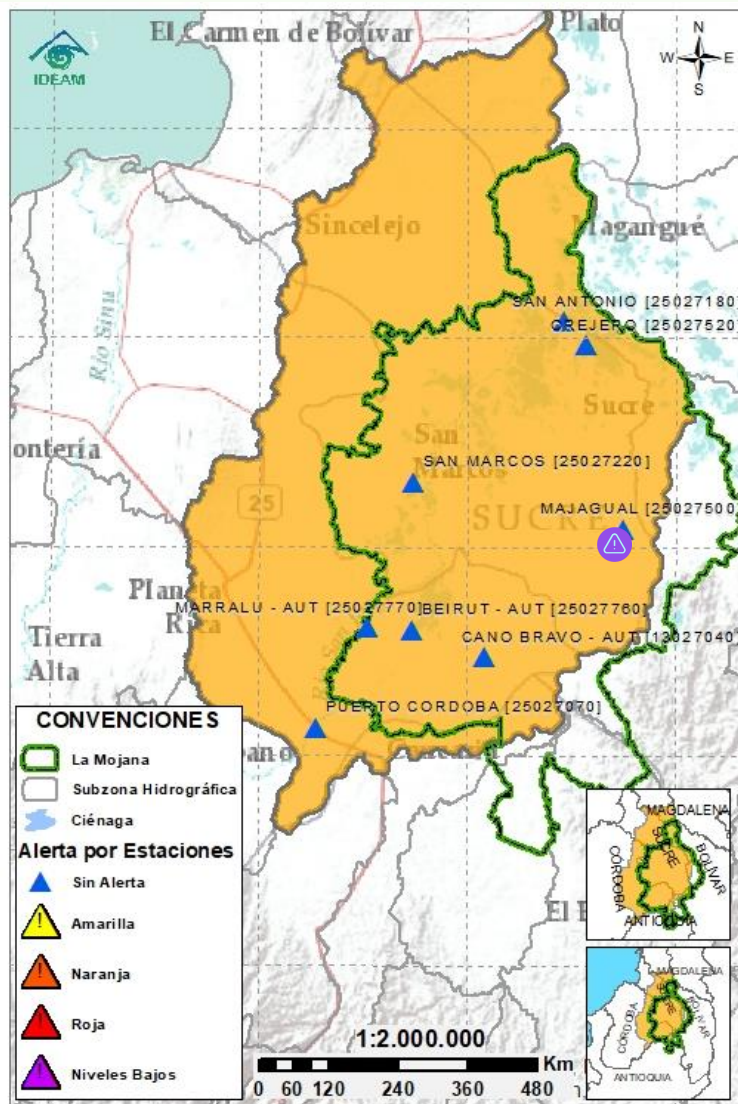
2.2.2 SUBZONA HIDROGRÁFICA DEL RÍO SAN JORGE CUENCA BAJA

Subzona hidrográfica	Alerta	Descripción
Cuenca baja del río San Jorge		Tránsito de creciente desde Montelíbano hacia La Apartada-Ayapel. Persistencia de: i) áreas inundadas y ii) ingreso del río Cauca a través de Cara de Gato, por desbordamiento en la estructura de contención (jarillón). Probabilidad de incremento de niveles en los caños Gil, Rabón y San Matías, áreas conexas a Cara de Gato.
		<p>Nota (07/03/2022): La comunidad de La Plaza (San Benito Abad) reporta ascenso del caño Rabón por ingreso del río Cauca a través de Cara de Gato.</p> <p>Nota (27/08/2021): transvase del río Cauca hacia el Bajo San Jorge, tras el rompimiento del jarillón en el sector de Cara de Gato (San Jacinto del Cauca).</p> <p>Alerta puntual por bajos niveles en el caño Mojana (Majagual y Sucre).</p>
