BOLETÍN HIDROMETEOROLÓGICO DE LA MOJANA

San Marcos, Sucre 15 de marzo de 2022
Hora de la actualización: 12:00 HLC

BOLETÍN No: 544

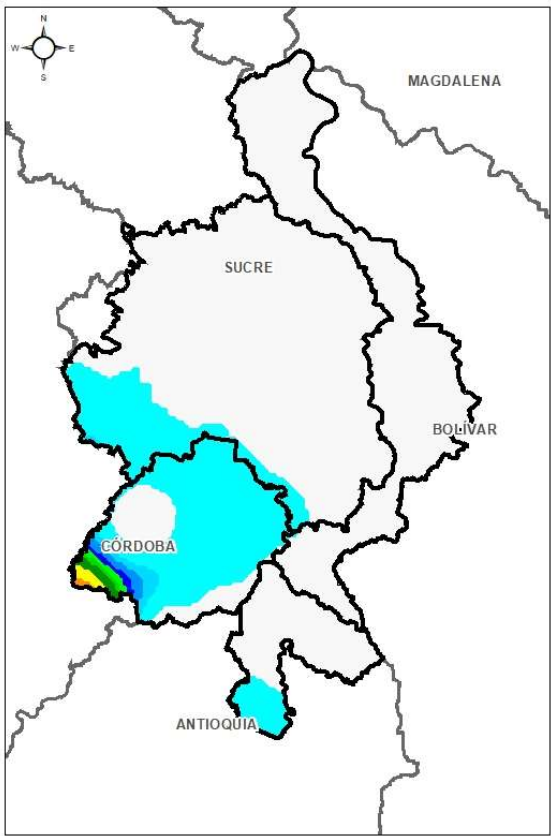
Precipitación acumulada
14/03/2022 (07:00) – 15/03/2022 (07:00).
Fuente: IDEAM

Precipitación: se presentaron lluvias en horas de la noche y madrugada, principalmente en sectores de los municipios de Nequí, Ayapel, San Jacinto del Cauca, Guaranda y Majagual.

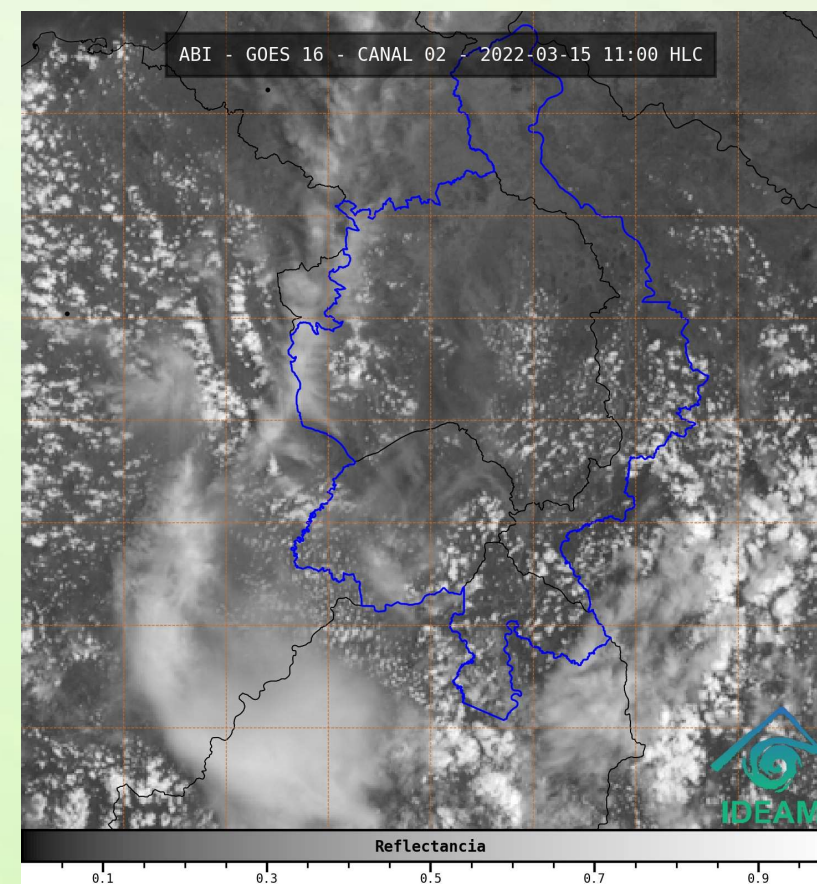
Imagen de satélite visible 11:00 HLC
Fuente: IDEAM

En las últimas horas ha predominado de cielo entre parcialmente nublado a despejado, sin lluvias en la región.

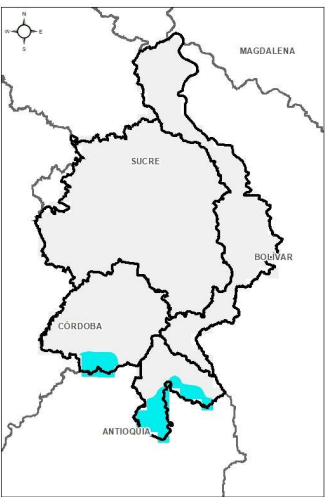
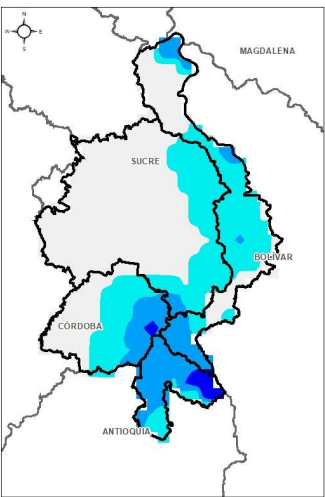
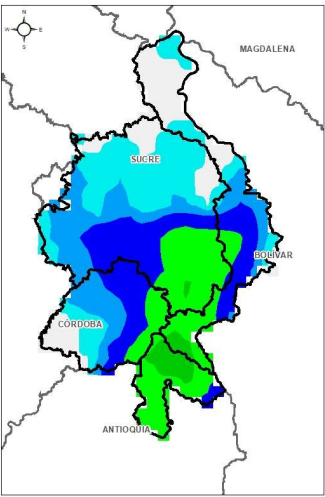
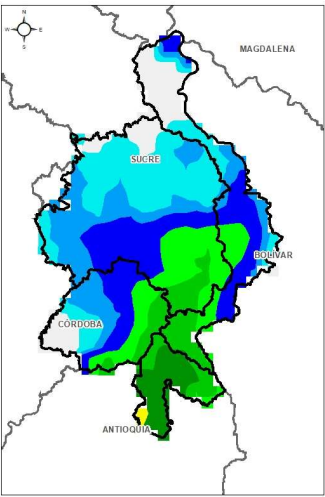
TARDE DEL 15 DE MARZO

NOCHE DEL 15 DE MARZO

MADRUGADA DEL 16 DE MARZO

ACUMULADO DEL 15 AL 16 DE MARZO

Precipitación: se prevé en horas de la tarde cielo entre parcialmente nublado, sin lluvias, luego en horas de la noche y madrugada, se tiene probabilidad de lluvias principalmente en sectores de los municipios de San Jacinto del Cauca y Nechí, el resto de la región permanecerá sin lluvias.

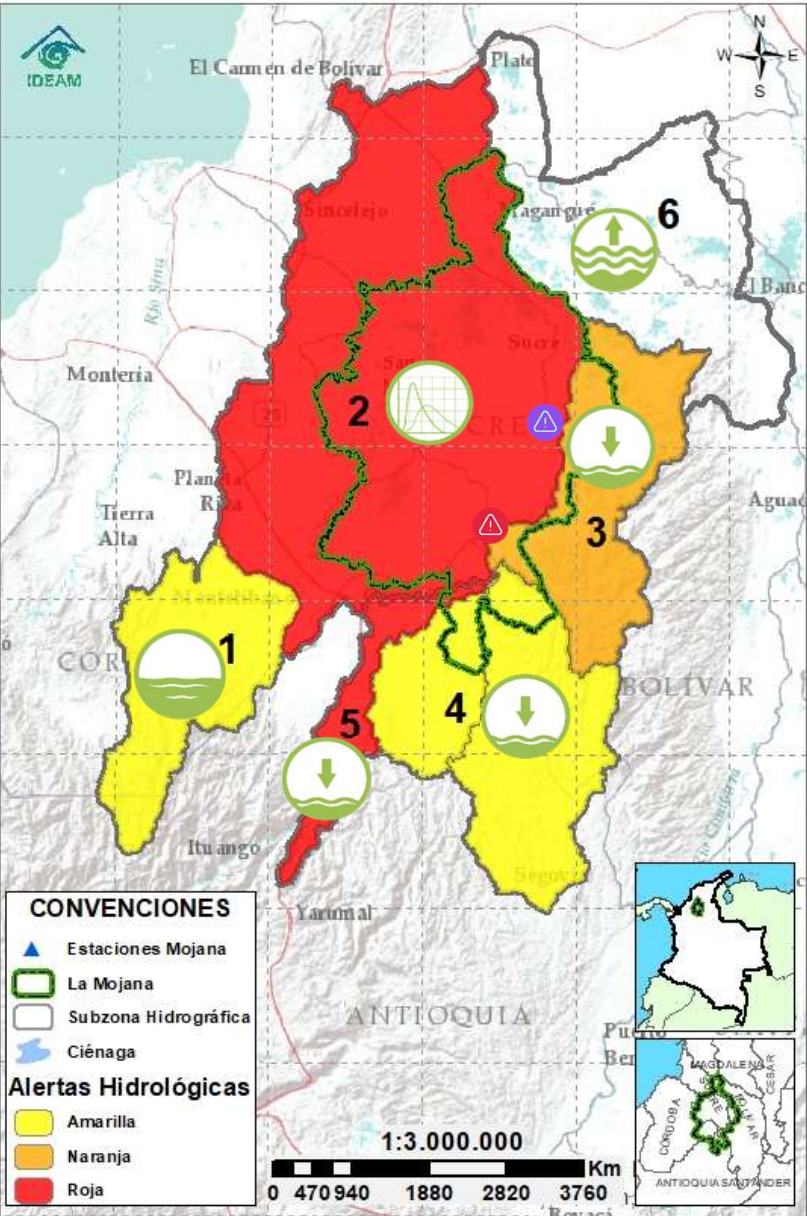
Condiciones hidrológicas antecedentes para el 14/03/2022

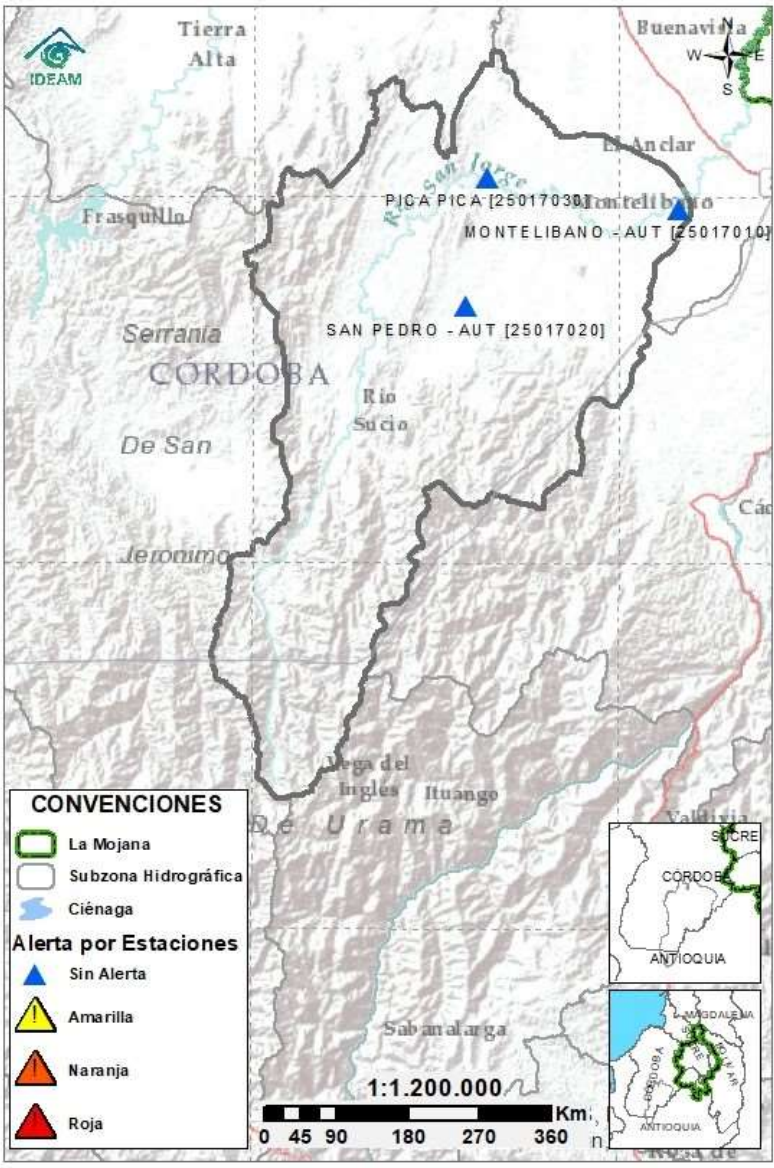
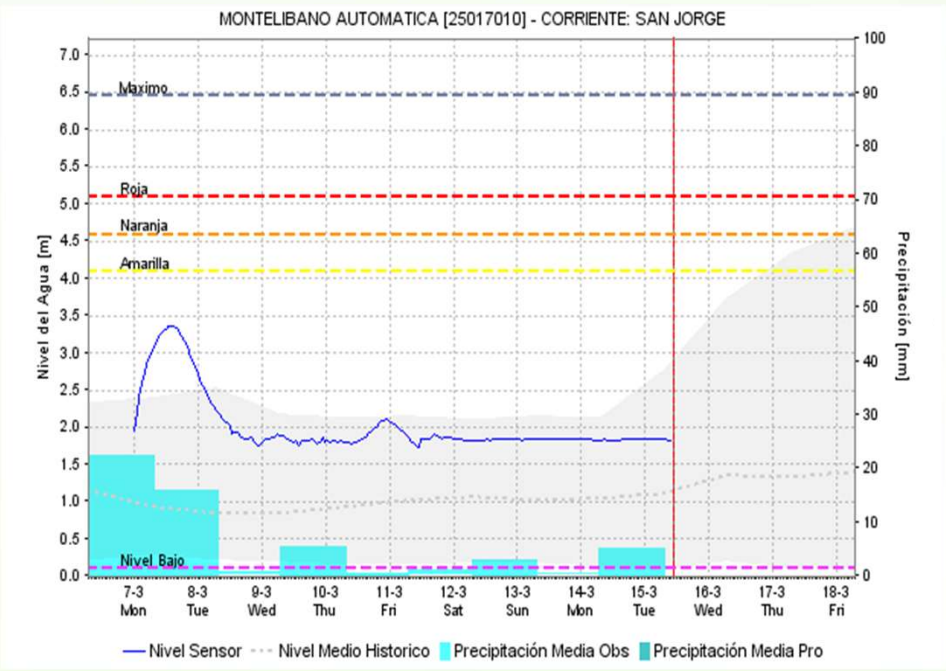
2.2.1 SUBZONA HIDROGRÁFICA DEL RÍO SAN JORGE CUENCA ALTA

Subzona hidrográfica	Alerta	Descripción
Cuenca alta del río San Jorge	Sin alerta	Niveles estables en el Alto San Jorge y en sus aportantes los ríos San Pedro y Uré. No se prevé cambios en el comportamiento descrito para las próximas horas.

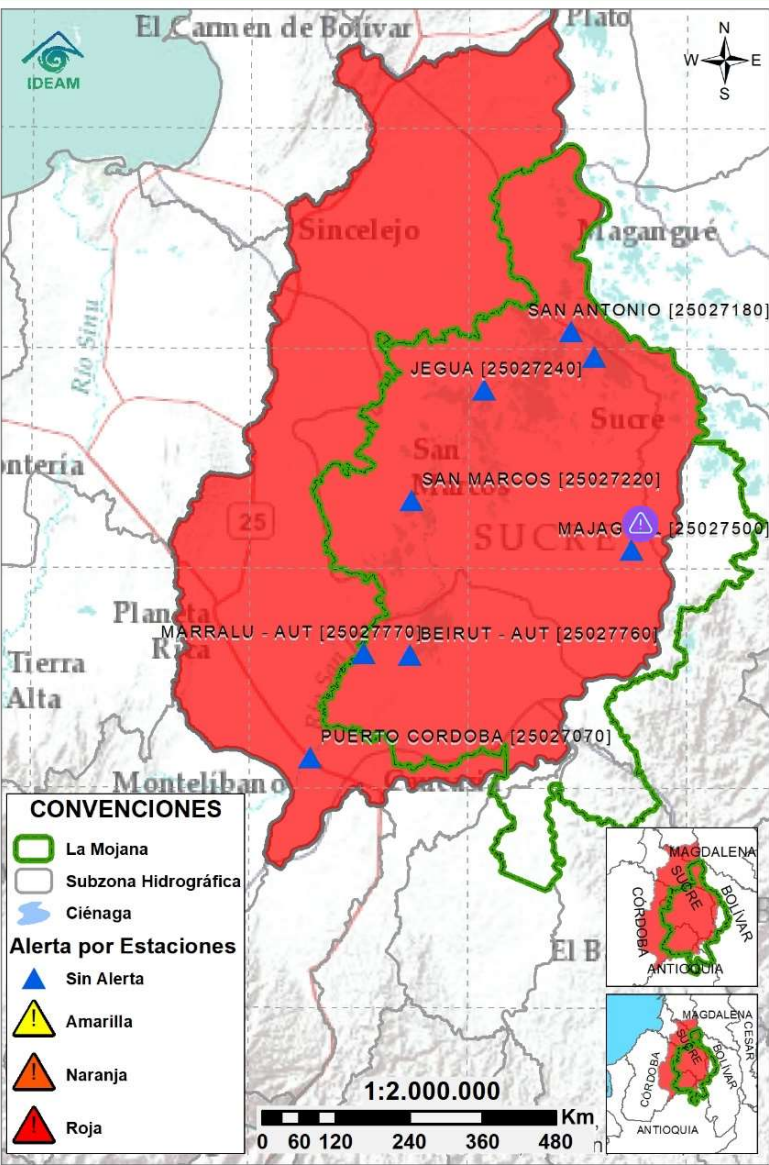
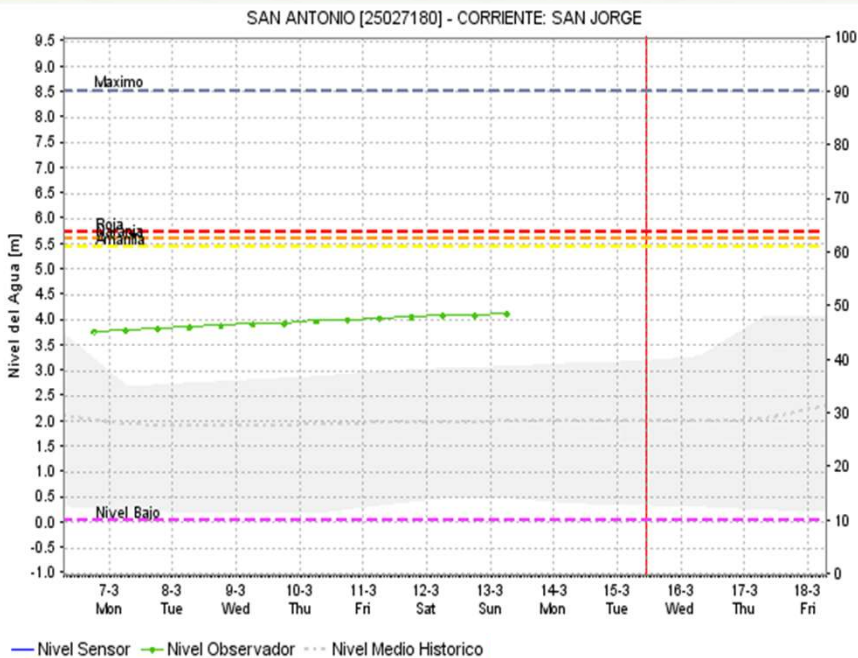
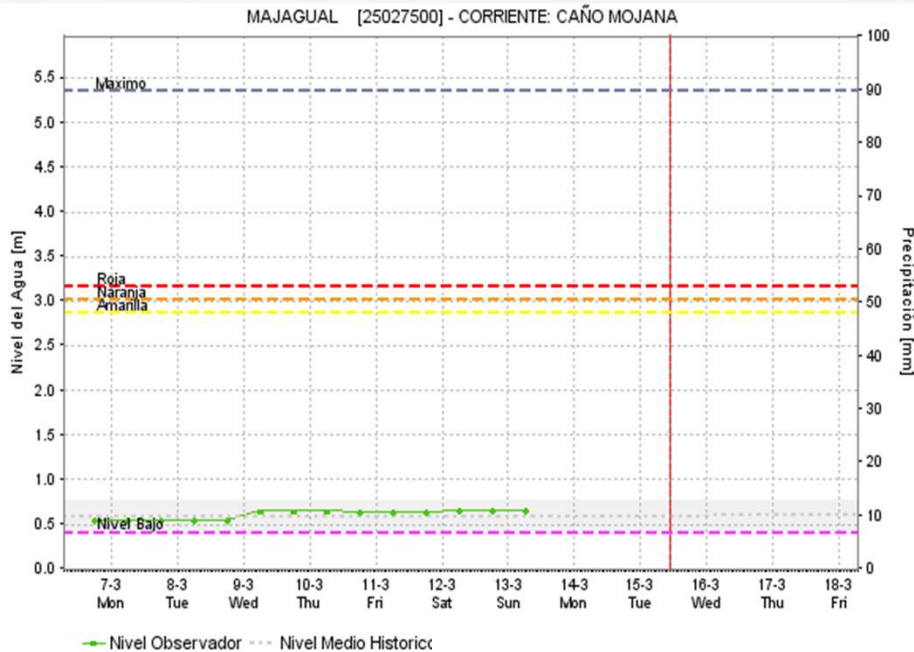
2.2.2 SUBZONA HIDROGRÁFICA DEL RÍO SAN JORGE CUENCA BAJA

Subzona hidrográfica	Alerta	Descripción
Cuenca baja del río San Jorge		Tránsito de creciente en el Bajo San Jorge desde San Marcos hacia la desembocadura. Se destaca la persistencia de: i) áreas inundadas, ii) ingreso del río Cauca a través de Cara de Gato por desbordamiento en la estructura de contención (jarillón) y iii) desbordamientos en áreas conexas a Cara de Gato.
		<p>Nota (09/03/2022): Las comunidades de Las Marías y Santa Fé reportan afectaciones por desbordamiento del caño San Matías.</p> <p>Nota (07/03/2022): La comunidad de La Plaza (San Benito Abad) reporta ascenso del caño Rabón por ingreso del río Cauca a través de Cara de Gato.</p> <p>Nota (27/08/2021): transvase del río Cauca hacia el Bajo San Jorge, tras el rompimiento del jarillón en el sector de Cara de Gato (San Jacinto del Cauca).</p> <p>Alerta puntual por bajos niveles en el caño Mojana (Majagual y Sucre).</p>

Descripción condiciones hidrológicas: alerta roja en el Bajo San Jorge por persistencia de ingreso de agua del río Cauca a través de Cara de Gato; se recomienda estar atentos a los niveles en las áreas conexas, como los caños San Matías y Rabón, donde ya se han reportado afectaciones en las comunidades de La Plaza, Las Chispas, Pasifueres, Parcelas de Santafé (San Benito Abad) y Las Marías (en Ayapel).

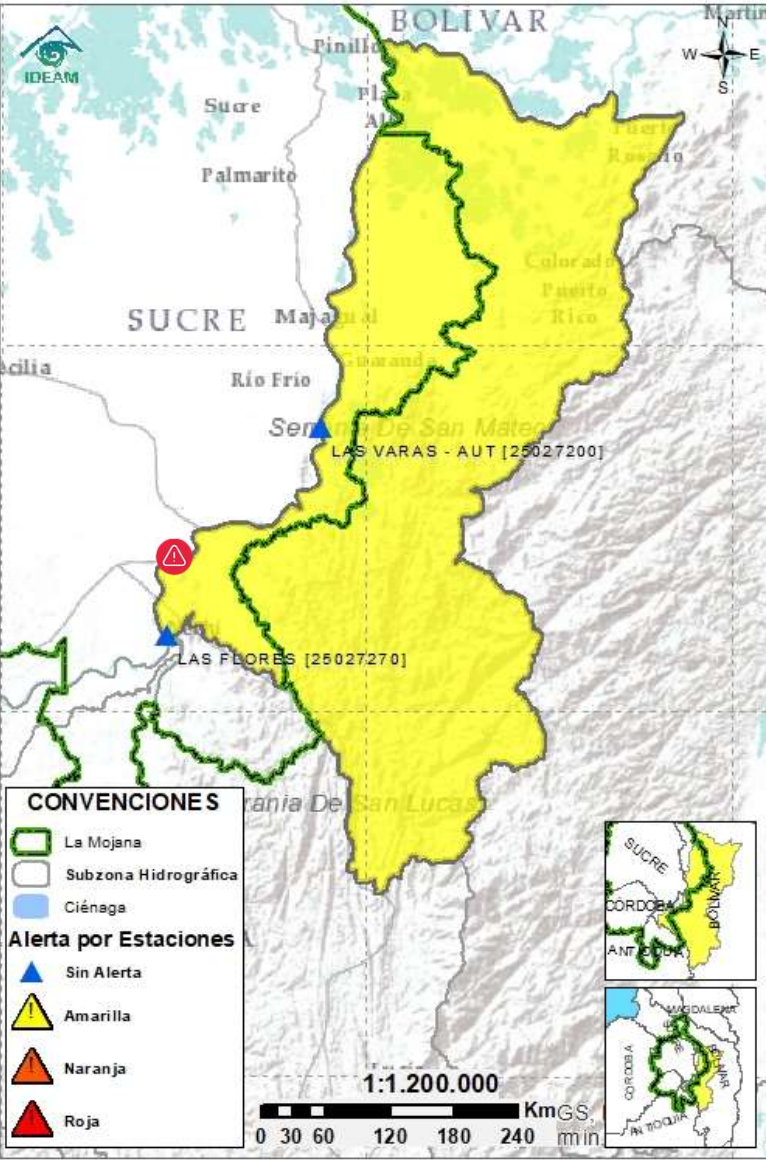
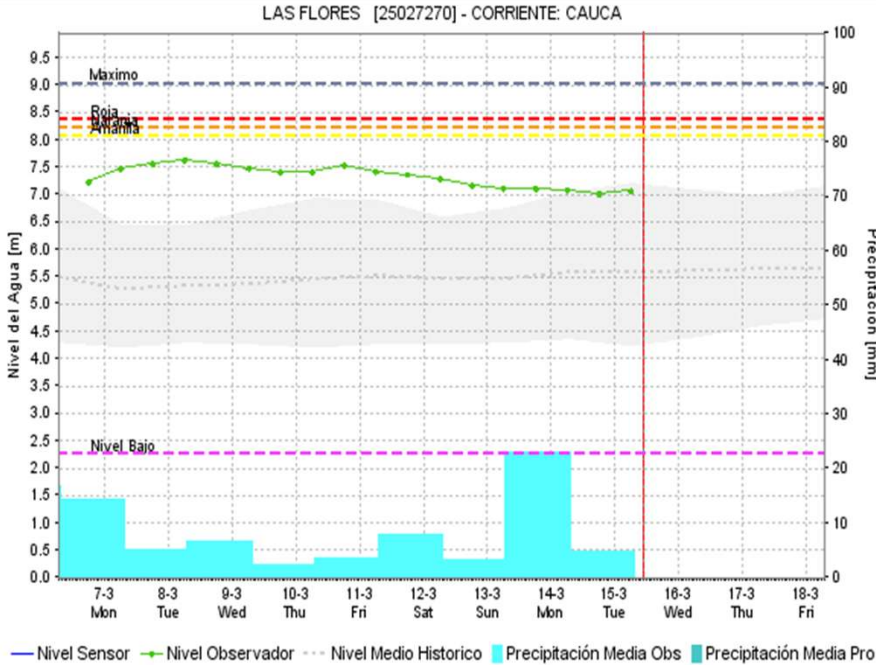
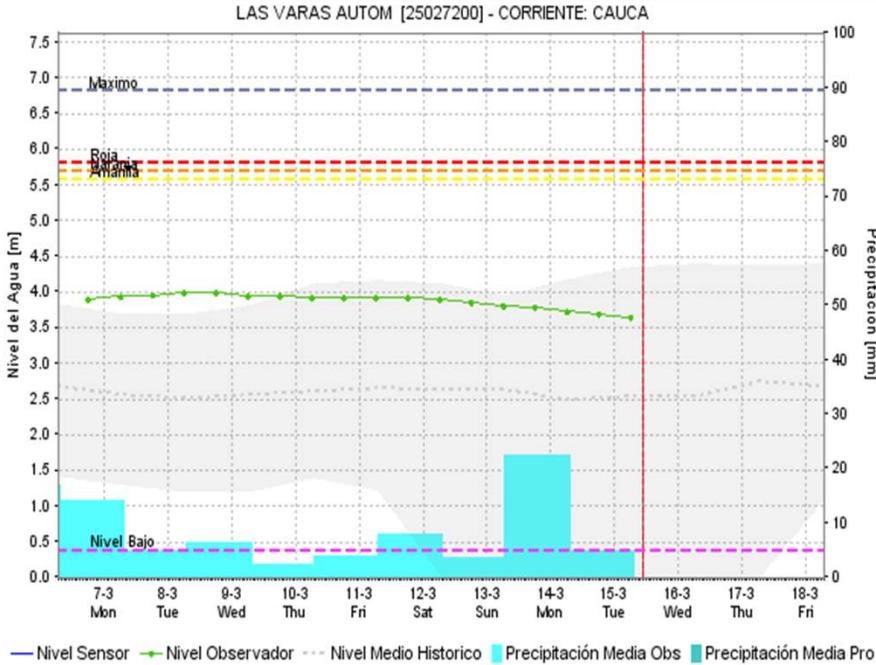
2.2.3 DIRECTOS AL BAJO CAUCA - CIÉNAGA LA RAYA ENTRE EL RÍO NECHÍ Y EL BRAZO DE LOBA

Subzona hidrográfica	Alerta	Descripción
Directos al bajo Cauca- Ciénaga La Raya entre el río Nechí y Brazo de Loba		Descenso de niveles en el tramo Nechí-Pinillos, condición predominante para el día de hoy.
		Alerta puntual en el sector de Cara de Gato (San Jacinto del Cauca), por ingreso del río Cauca hacia el Bajo San Jorge. Nota (27 de agosto): rompimiento del dique por el río Cauca en el sector Cara de Gato (San Jacinto del Cauca), generando el ingreso de agua hacia el Bajo San Jorge.

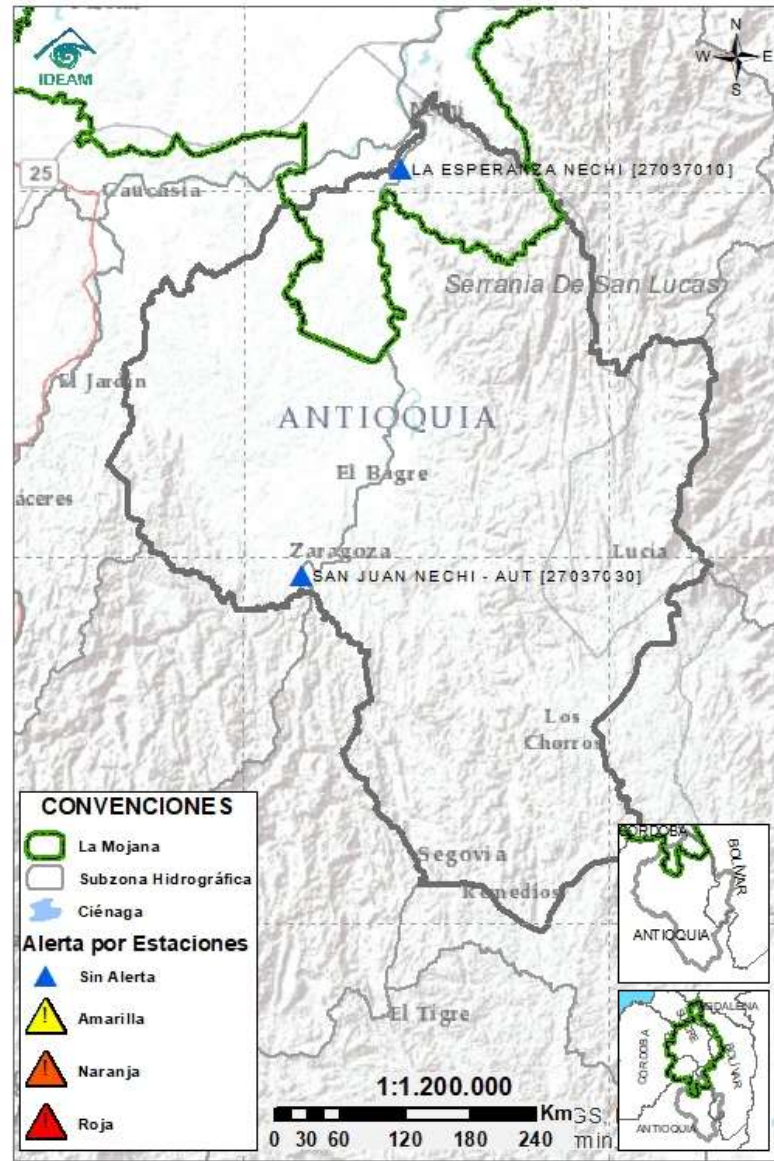
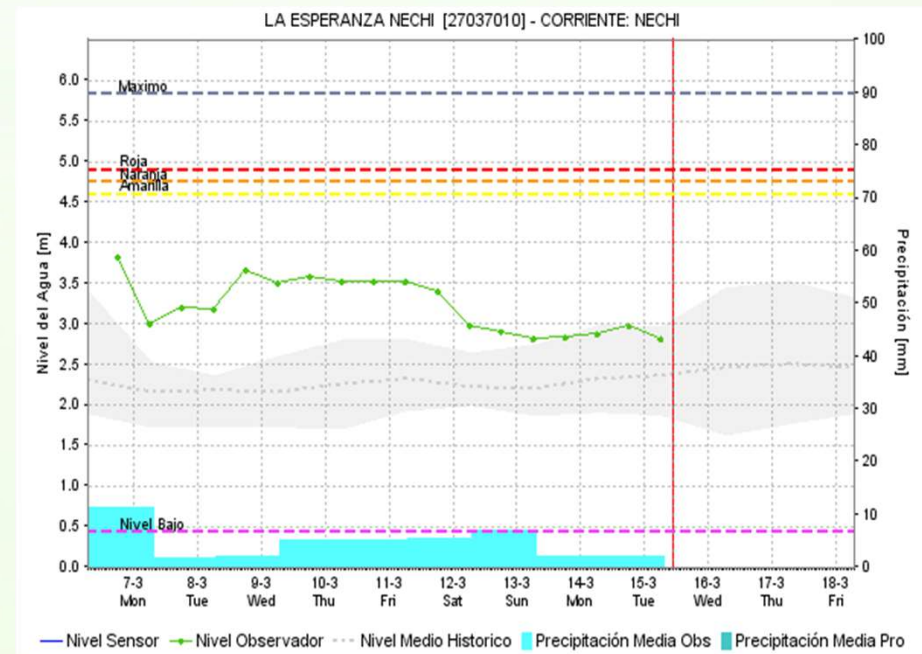
2.2.4 SUBZONA HIDROGRÁFICA DEL RÍO NECHÍ CUENCA BAJA

Subzona hidrográfica	Alerta	Descripción
Cuenca baja del río Nechí	Sin alerta	Descenso de niveles en el Bajo Nechí y sus aportantes, condición que se prevé se mantenga para las próximas horas.

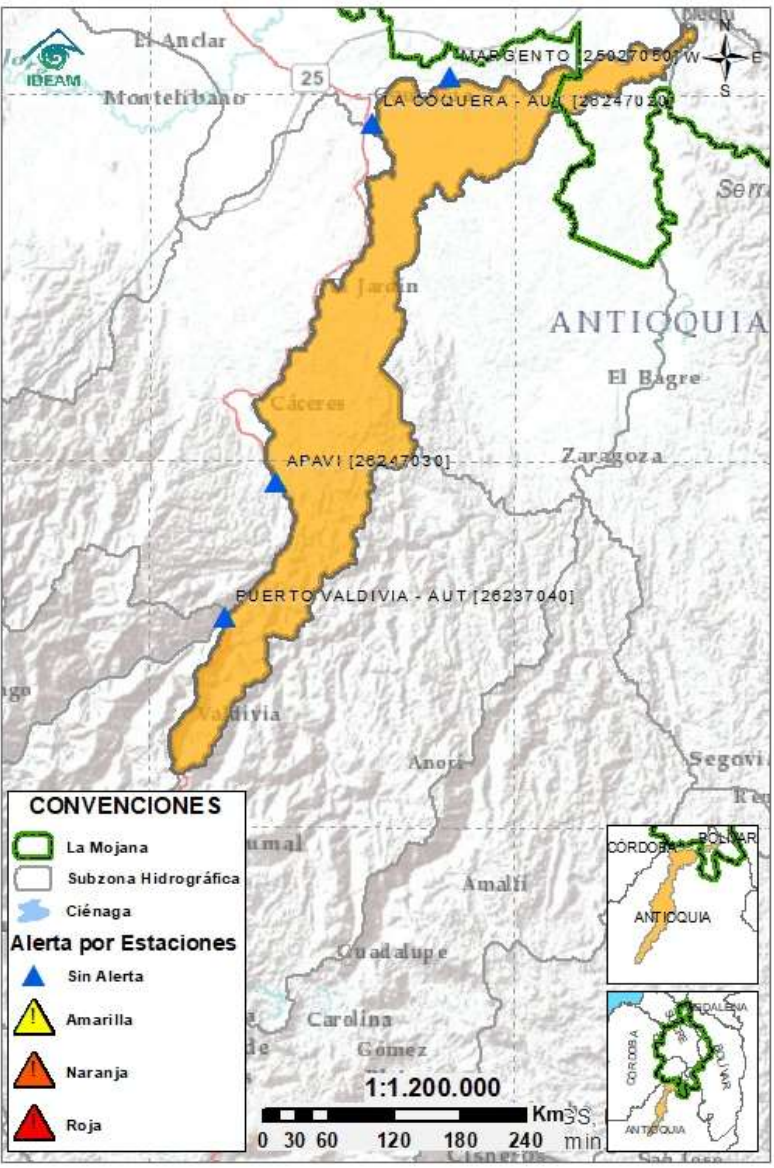
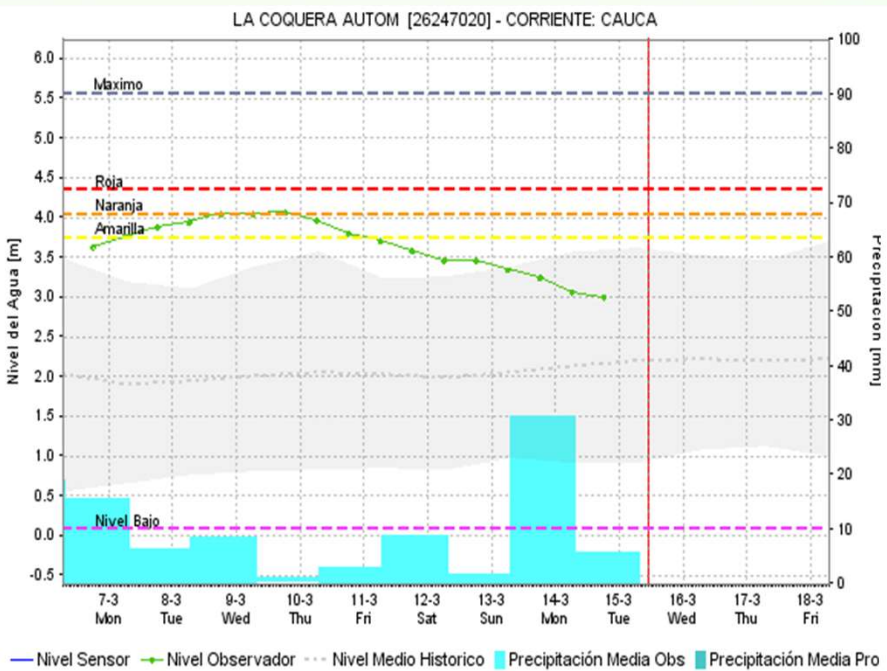
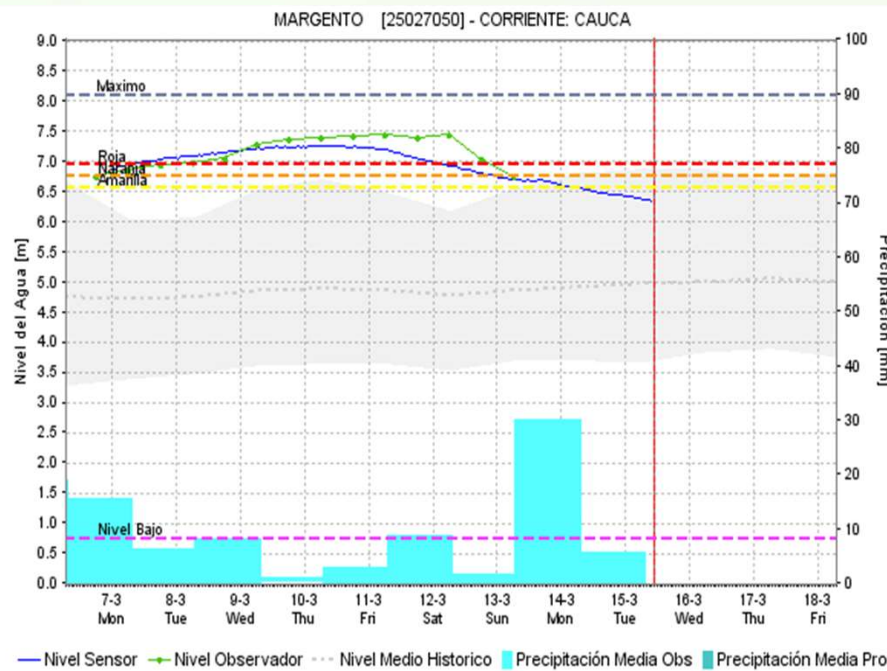
2.2.5 DIRECTOS AL CAUCA ENTRE PTO. VALDIVIA Y RÍO NECHÍ

Subzona hidrográfica	Alerta	Descripción
Directos al Cauca entre Pto. Valdivia y río Nechí		Niveles en descenso en el río Cauca desde Valdivia hasta Nechí, comportamiento predominante para el día de hoy. Nota (06/03/2022): se presentó desbordamiento del río Cauca en el municipio de Cáceres, veredas Gallo Fino y río Man.

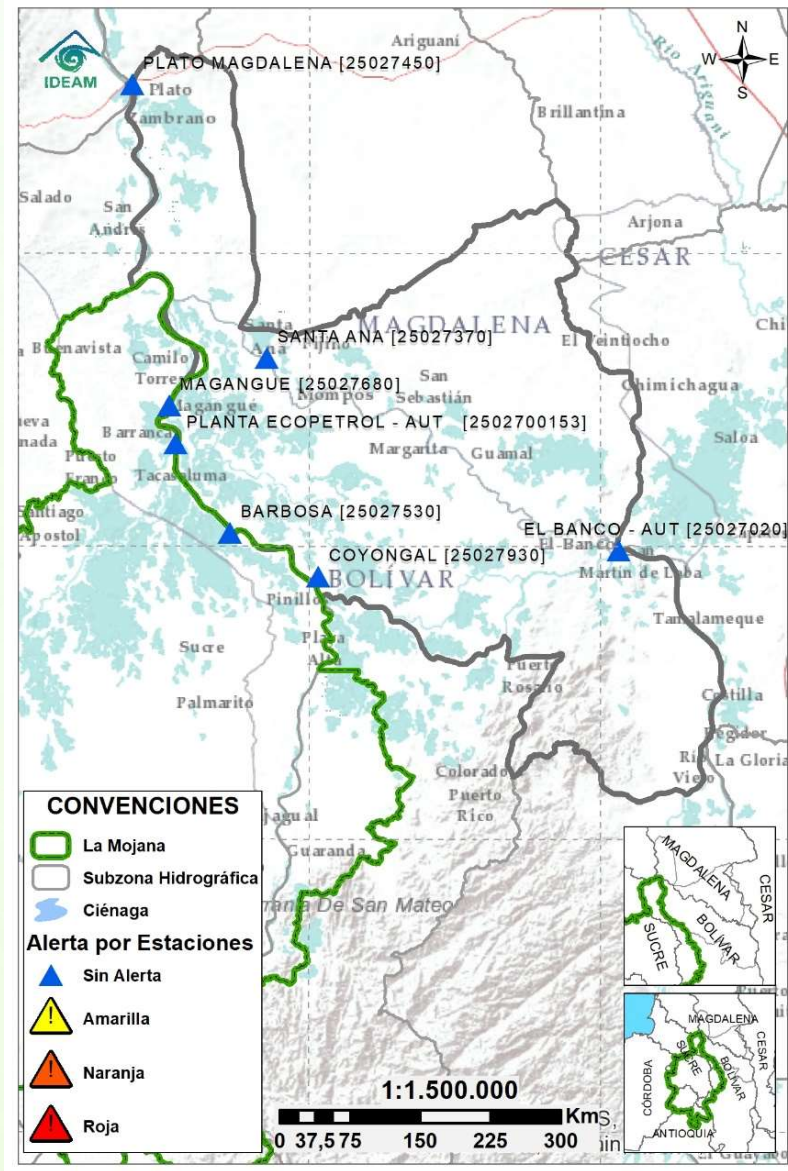
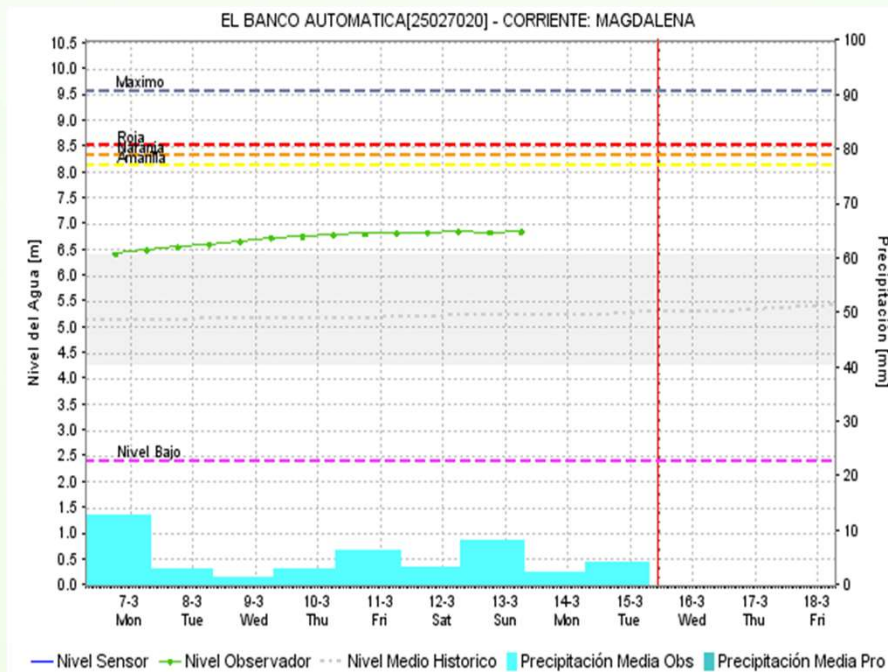
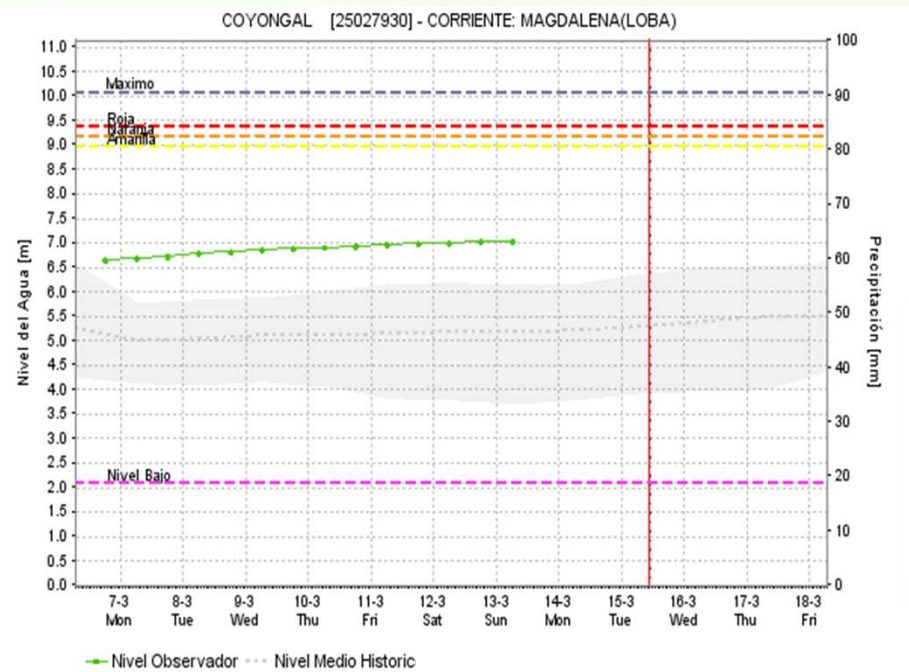
2.2.6 DIRECTOS AL BAJO MAGDALENA ENTRE EL BANCO Y EL PLATO

Subzona hidrográfica	Alerta	Descripción
Directos Bajo Magdalena entre el Banco y el Plato	Sin alerta	Ascenso de niveles en el Bajo Magdalena, el Brazo de Mompós (municipios de Guamal, San Sebastián de Buenavista, Mompós, San Zenón, Talaigua Nuevo, Santa Ana y Santa Bárbara de Pinto) y el Brazo de Loba (El Banco San Martín de Loba, Hatillo de Loba, Barranco de Loba y Pinillos).

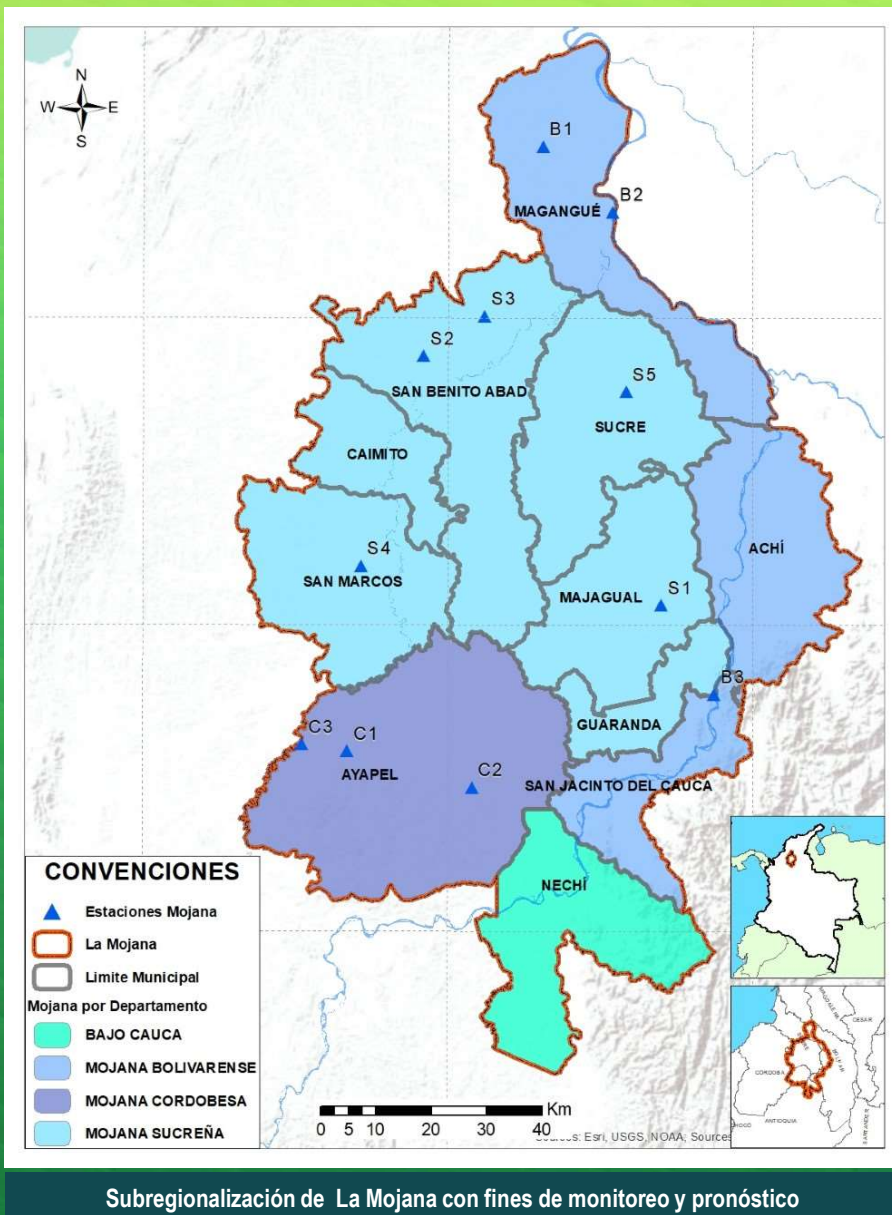
Estaciones Meteorológicas Automáticas y Convencionales en la región de La Mojana
