BOLETÍN HIDROMETEOROLÓGICO DE LA MOJANA

San Marcos, Sucre 23 de marzo de 2022

BOLETÍN No: 550

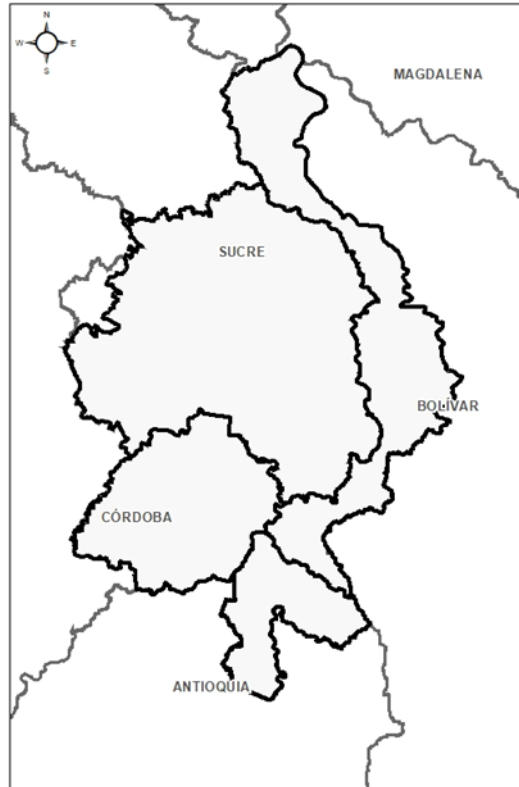
Precipitación acumulada
22/03/2022 (07:00) – 23/03/2022 (07:00).
Fuente: IDEAM

Precipitación: Durante el día de ayer prevaleció la condición en toda la región.

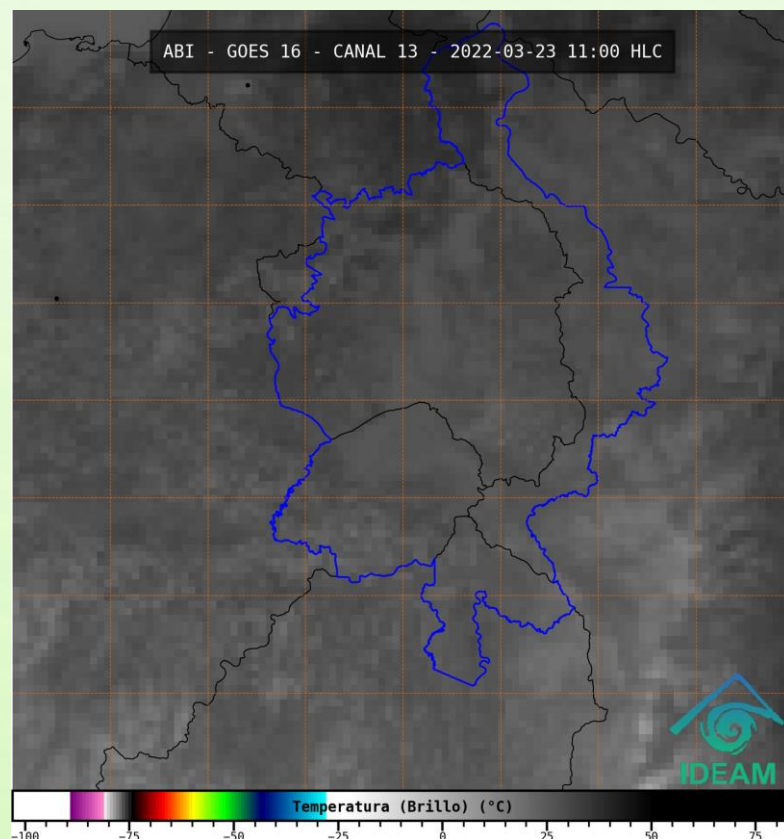
Imagen de satélite IR 11:00 HLC
Fuente: IDEAM

En las últimas horas ha predominado cielo con escasa nubosidad en toda la región.

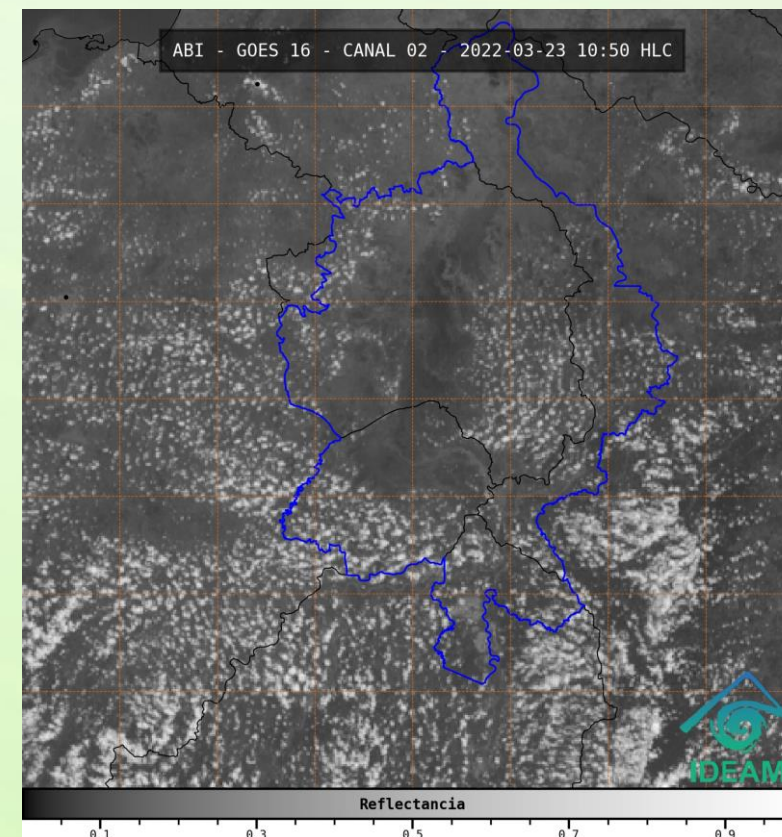
Imagen de satélite visible 10:50 HLC
Fuente: IDEAM

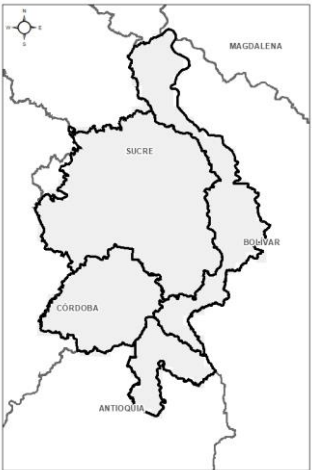
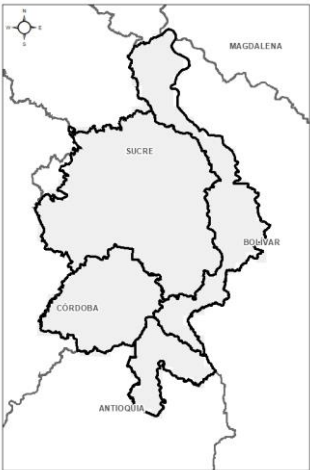
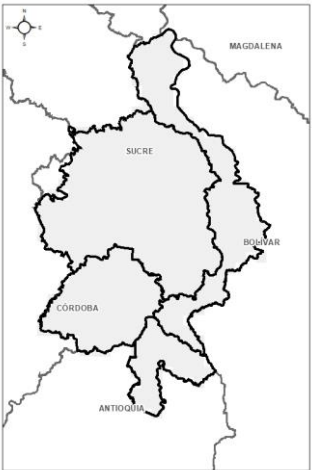
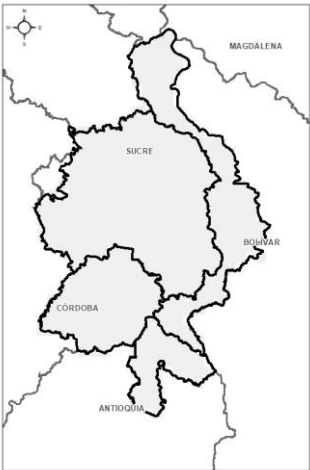
TARDE DEL 23 DE MARZO

NOCHE DEL 23 DE MARZO

MADRUGADA DEL 24 DE MARZO

ACUMULADO DEL 23 AL 24 DE MARZO

Precipitación: se prevé con condición seca predominante en toda la región.

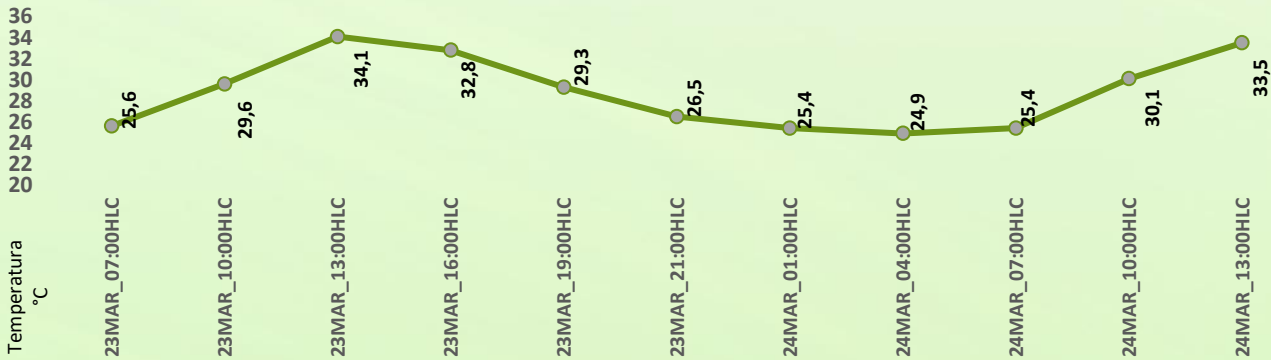
Pronóstico de temperaturas medias para los próximos 02 días

Temperatura: las temperaturas máximas oscilarán entre los 33°C y 36°C y las mínimas entre los 24°C y 26°C. Las sensaciones térmicas máximas estimadas oscilarán entre los 36°C y 38°C.

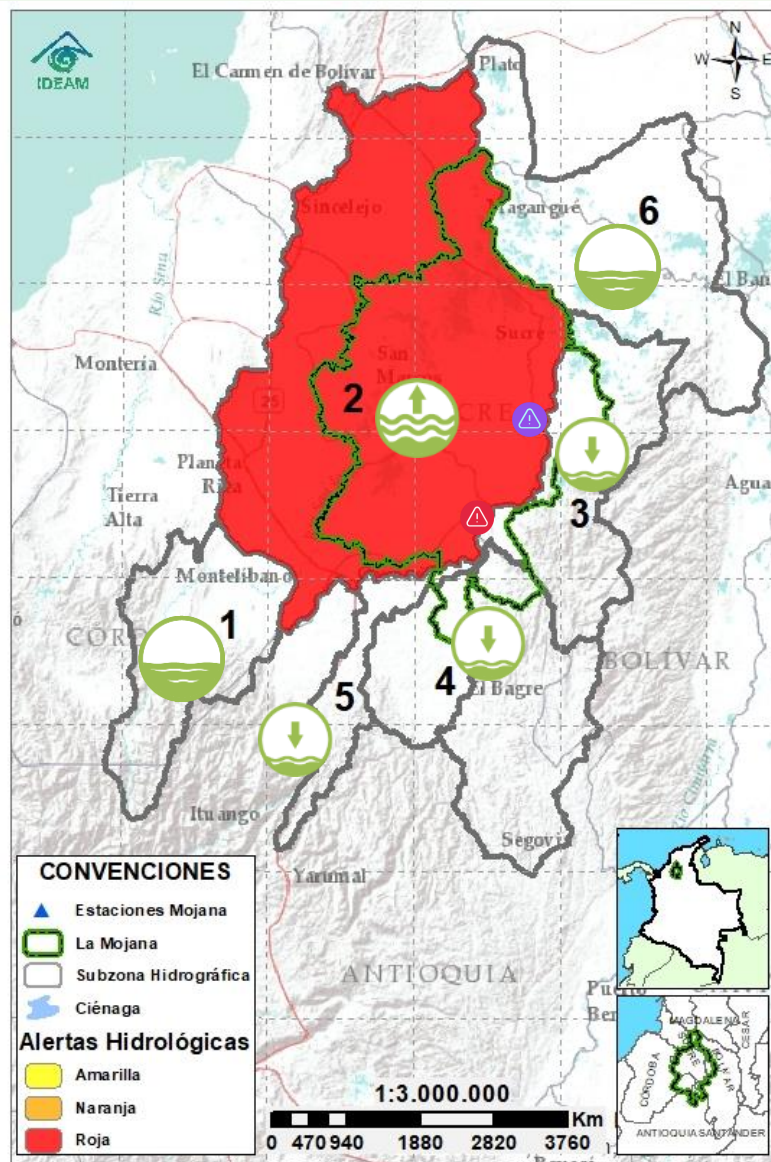
Condiciones hidrológicas antecedentes para el 22/03/2022

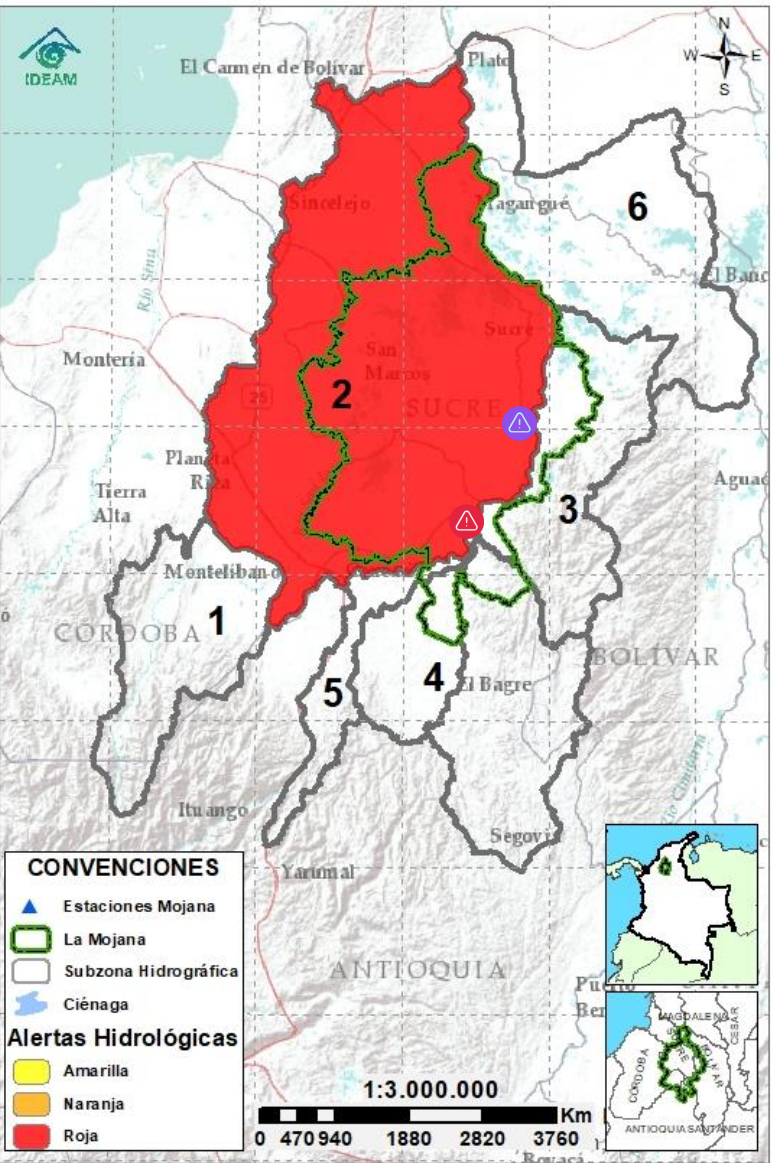
Descripción condiciones hidrológicas: permanece en alerta roja el Bajo San Jorge por persistencia del ingreso de agua del río Cauca a través de Cara de Gato, condición que ha mantenido las inundaciones en sectores de La Mojana, principalmente en los municipios de Ayapel y San Benito Abad. Sin embargo, el descenso del río Cauca durante los últimos días y su reciente estabilización en el tramo Nechí-Pinillos, ha influenciado el descenso de niveles en el sistema de caños con conexión directa a Cara de Gato, como lo son los caños San Matías, Rabón y Viloria.

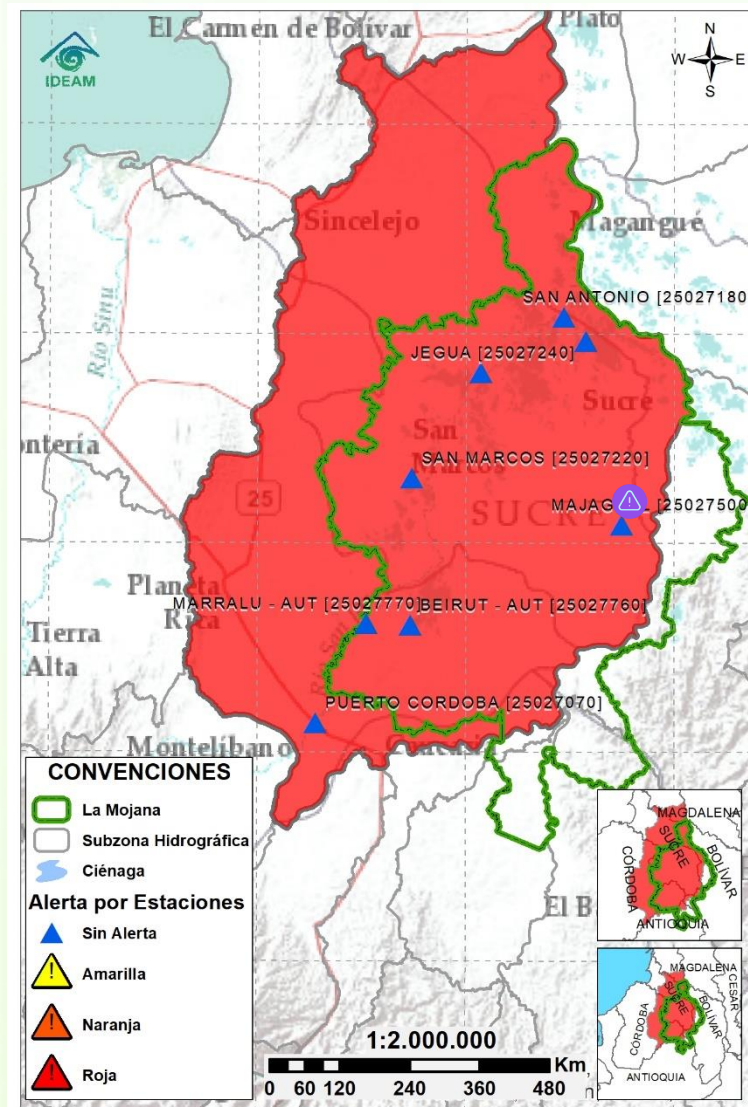
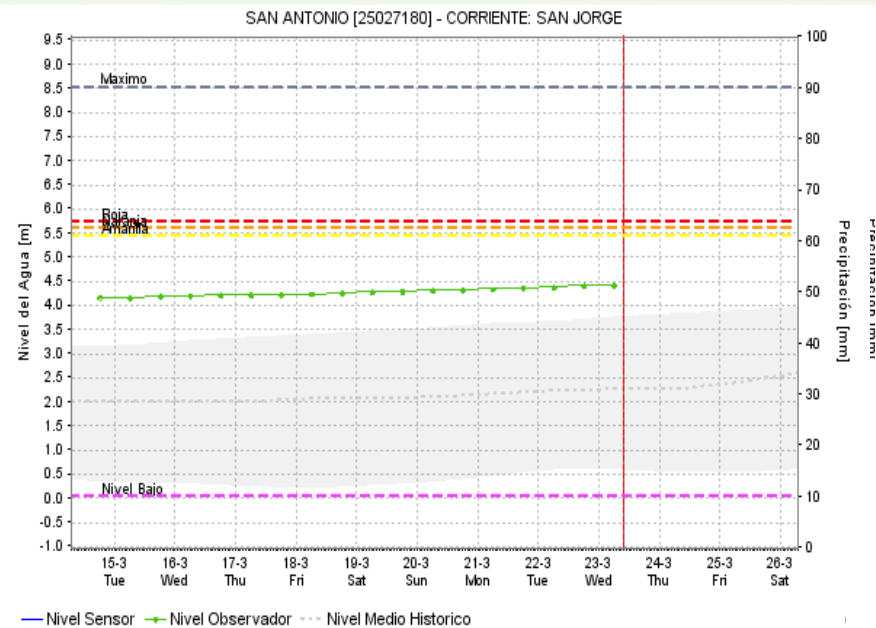
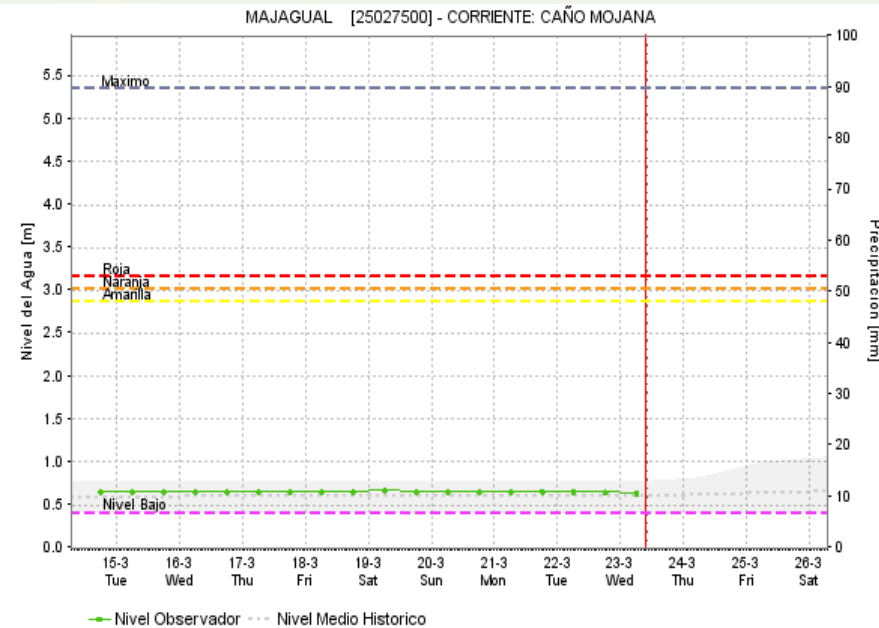
2.2.2 SUBZONA HIDROGRÁFICA DEL RÍO SAN JORGE CUENCA BAJA

Subzona hidrográfica	Alerta	Descripción
Cuenca baja del río San Jorge		Ascenso del río San Jorge en el tramo San Marcos- Magangué y persistencia de: i) áreas inundadas en el Bajo San Jorge, ii) ingreso del río Cauca a través de Cara de Gato y iii) desbordamientos en áreas conexas a Cara de Gato, con condición actual de descenso; comportamiento registrado en los caños Rabón, San Matías y Viloria.
		Nota (27/08/2021): transvase del río Cauca hacia el Bajo San Jorge, tras el rompimiento del jarillón en el sector de Cara de Gato (San Jacinto del Cauca).
		Alerta puntual por bajos niveles en el caño Mojana (Majagual y Sucre).

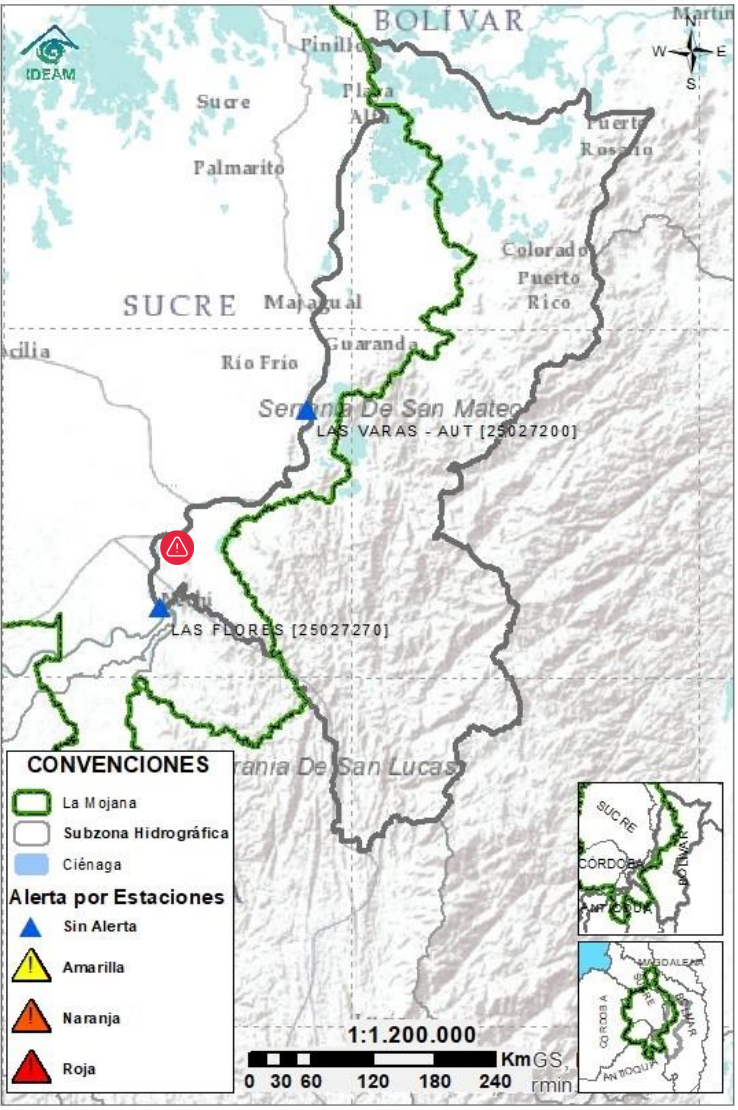
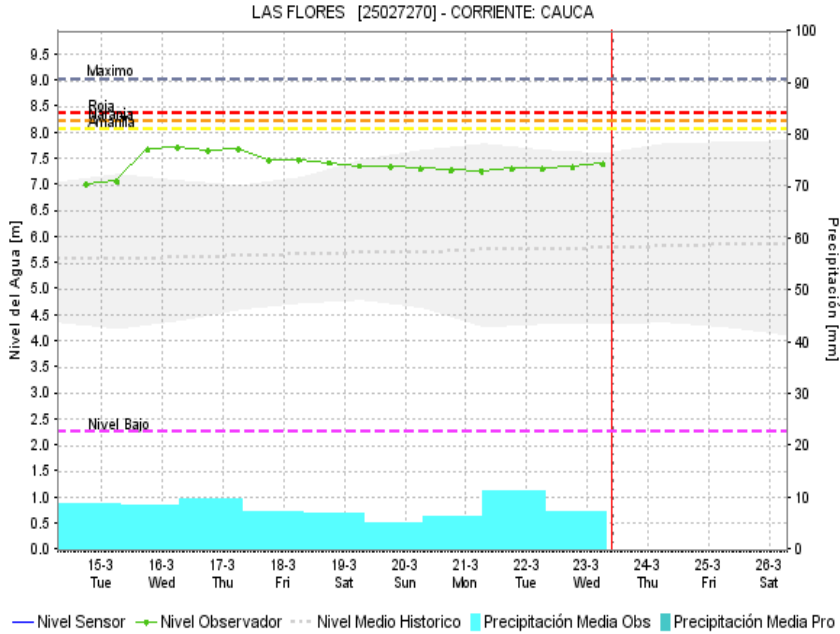
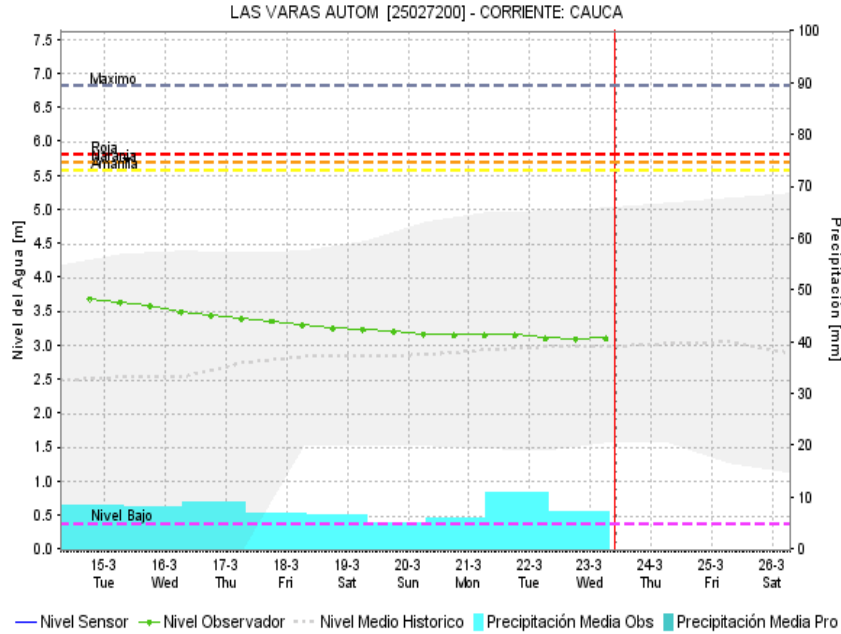
2.2.3 DIRECTOS AL BAJO CAUCA - CIÉNAGA LA RAYA ENTRE EL RÍO NECHÍ Y EL BRAZO DE LOBA

Subzona hidrográfica	Alerta	Descripción
Directos al bajo Cauca- Ciénaga La Raya entre el río Nechí y Brazo de Loba	Sin alerta	Estabilización de niveles desde Nechí hasta Pinillos. Especial atención en Cara de Gato y sus áreas conexas de afectación localizadas en el Bajo San Jorge.
		Alerta puntual en el sector de Cara de Gato (San Jacinto del Cauca), por ingreso del río Cauca hacia el Bajo San Jorge. Nota (27 de agosto): rompimiento del dique por el río Cauca en el sector Cara de Gato (San Jacinto del Cauca), generando el ingreso de agua hacia el Bajo San Jorge.

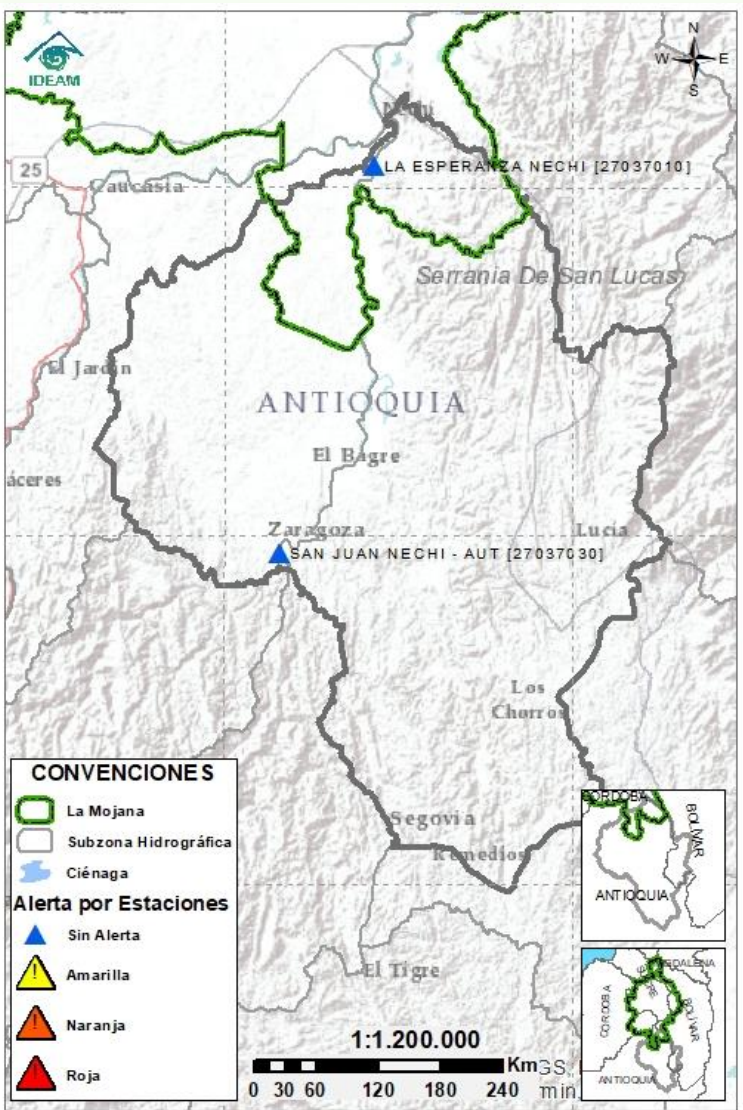
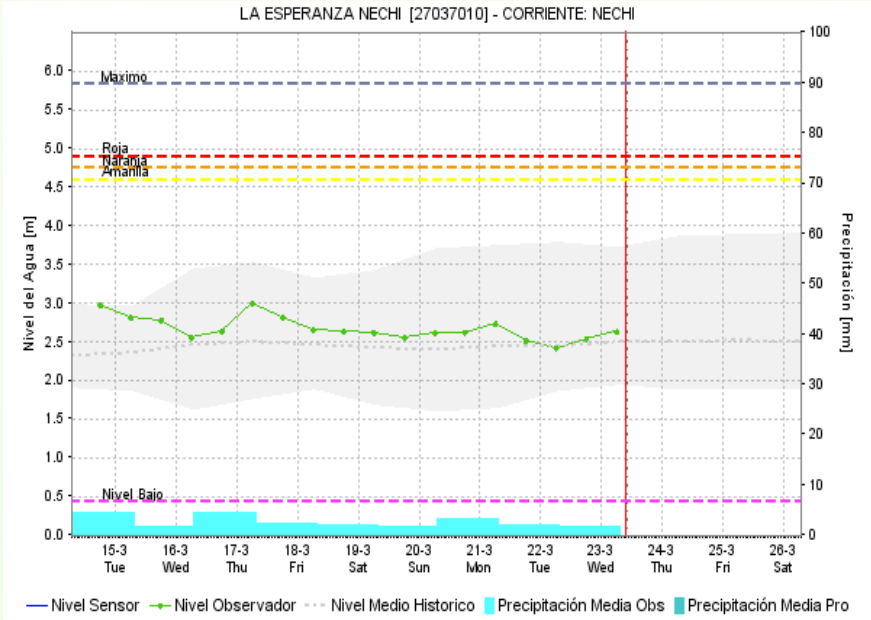
2.2.4 SUBZONA HIDROGRÁFICA DEL RÍO NECHÍ CUENCA BAJA

Subzona hidrográfica	Alerta	Descripción
Cuenca baja del río Nechí	Sin alerta	Ascenso de niveles en el Bajo Nechí y sus aportantes, condición que se prevé persista en las próximas horas.

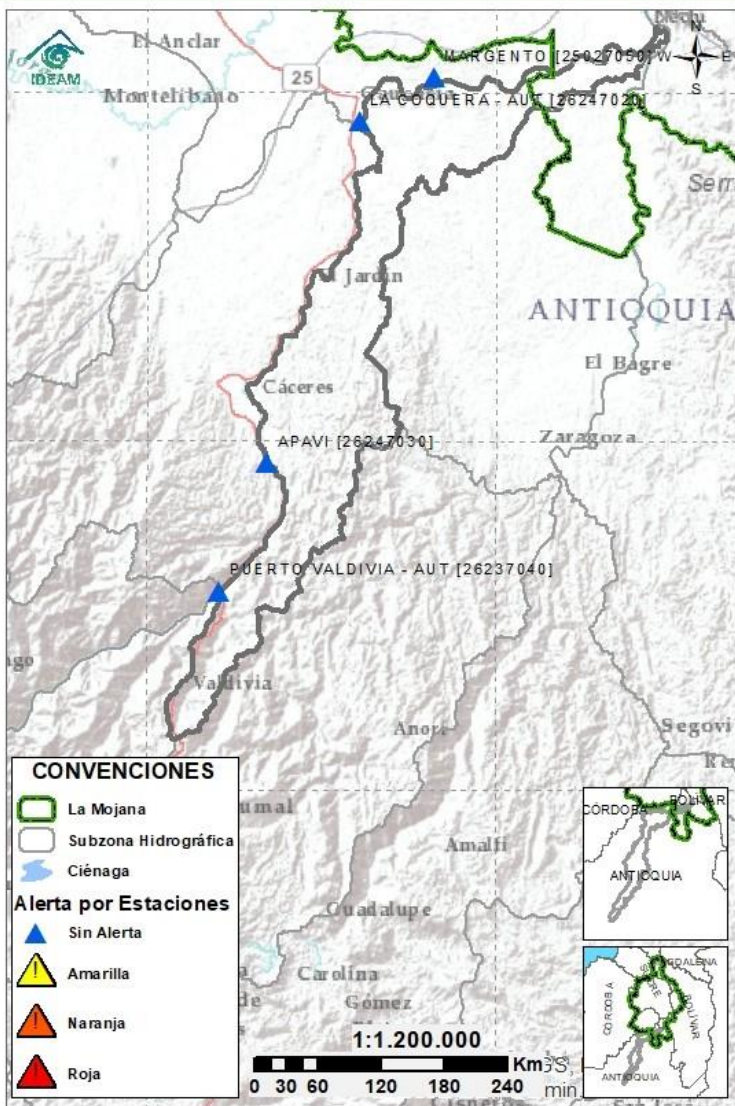
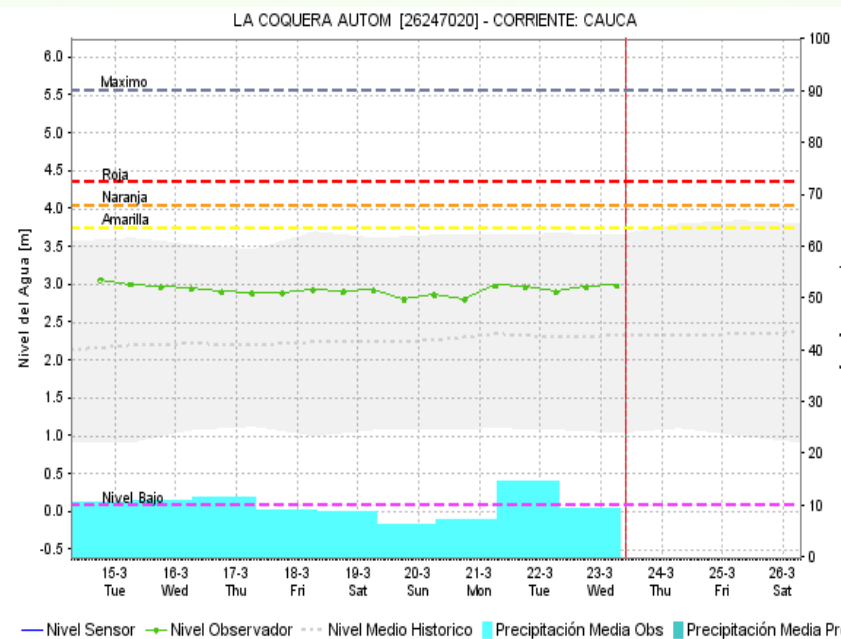
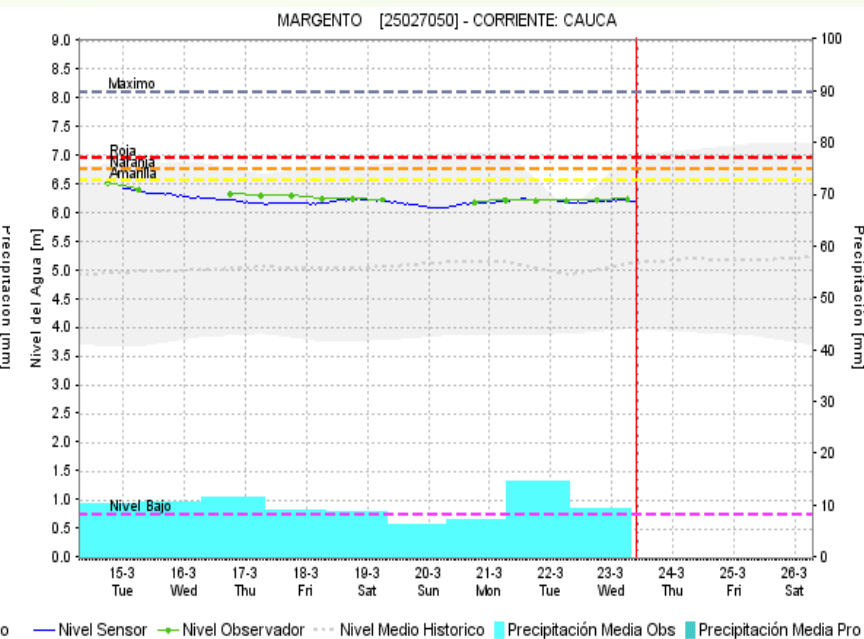
2.2.5 DIRECTOS AL CAUCA ENTRE PTO. VALDIVIA Y RÍO NECHÍ

Subzona hidrográfica	Alerta	Descripción
Directos al Cauca entre Pto. Valdivia y río Nechí	Sin alerta	Predominio de niveles estables en el río Cauca desde Cáceres hasta Nechí, condición que predominará a lo largo del día.

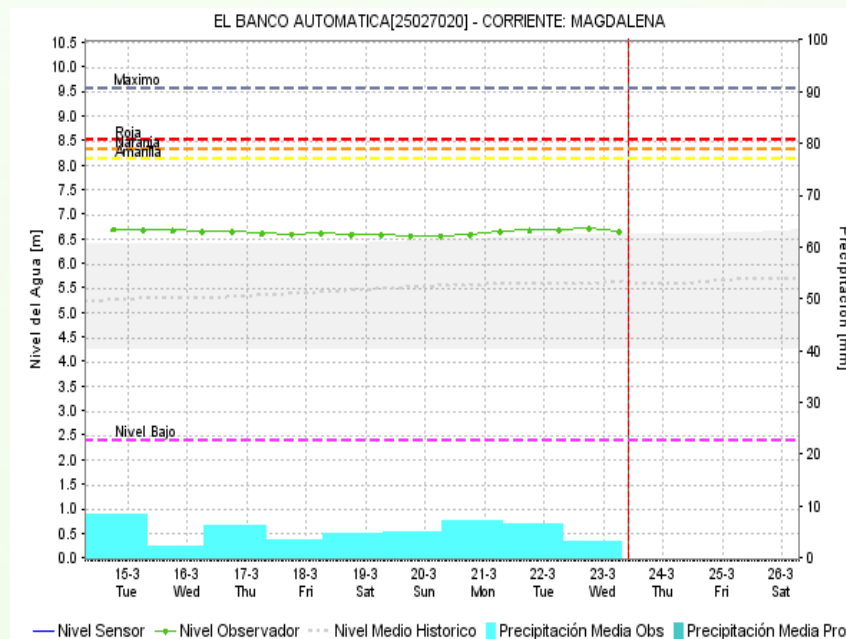
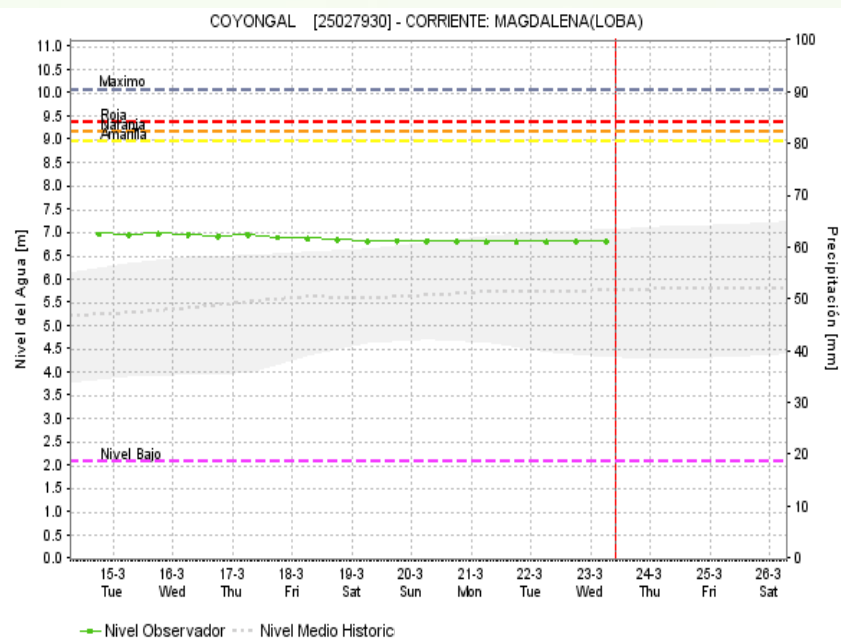
2.2.6 DIRECTOS AL BAJO MAGDALENA ENTRE EL BANCO Y EL PLATO

Subzona hidrográfica	Alerta	Descripción
Directos Bajo Magdalena entre el Banco y el Plato	Sin alerta	Niveles estables en el Bajo Magdalena, el Brazo de Mompós (municipios de Guamal, San Sebastián de Buenavista, Mompós, San Zenón, Talaigua Nuevo, Santa Ana y Santa Bárbara de Pinto) y el Brazo de Loba (El Banco San Martín de Loba, Hatillo de Loba, Barranco de Loba y Pinillos).
