BOLETÍN HIDROMETEOROLÓGICO DE LA MOJANA

San Marcos, Sucre 10 de mayo de 2022

BOLETÍN No: 581

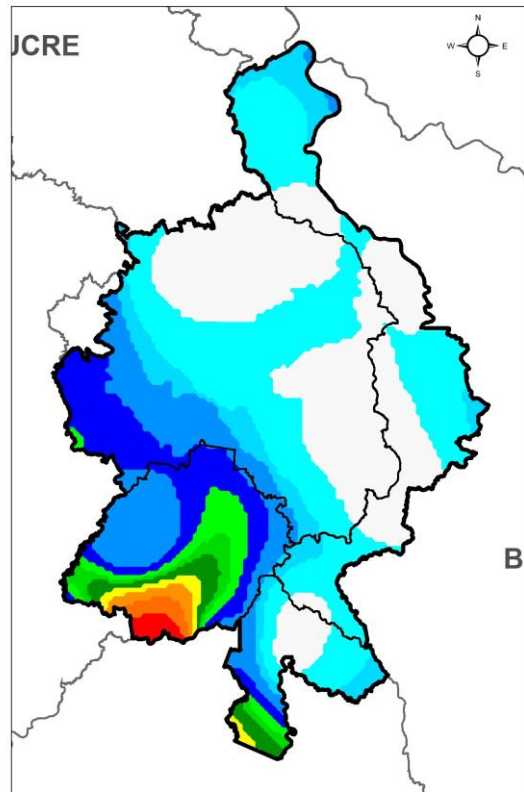
Precipitación acumulada
09/05/2022 (07:00) – 10/05/2022 (07:00).
Fuente: IDEAM

Precipitación: El día de ayer se presentaron lluvias en varias zonas del territorio mojanero desde la tarde hasta bien entrada la noche, siendo las más fuertes aquellas ocurridas sobre los municipios de Ayapel, San Jacinto del Cauca y Guaranda.

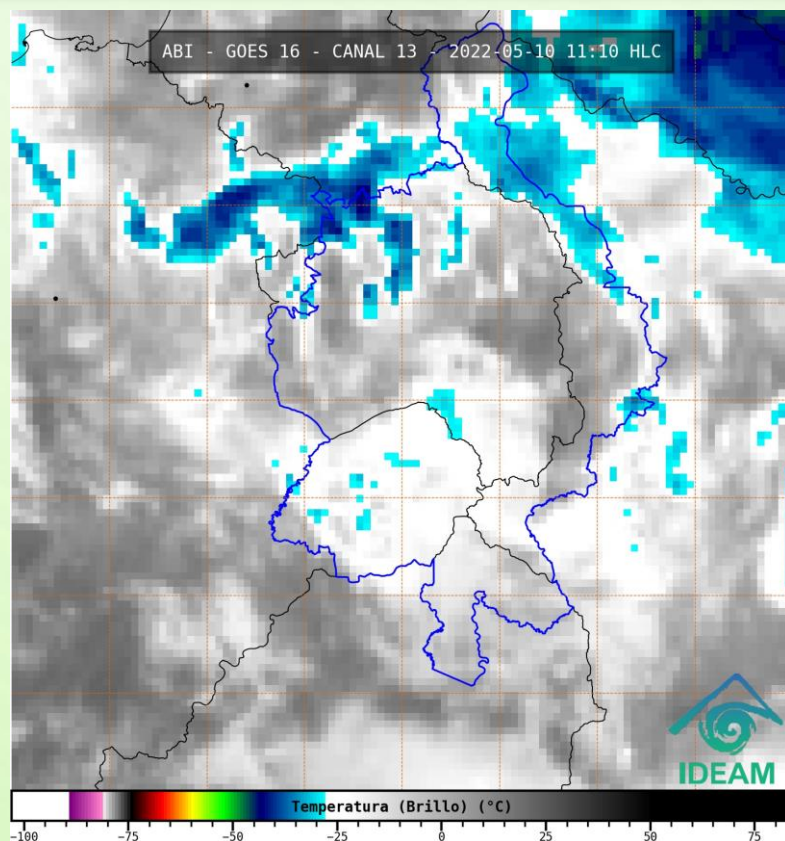
Imagen de satélite IR 11:10 HLC
Fuente: IDEAM

En las últimas horas ha predominado mayormente nublado y sin lluvias

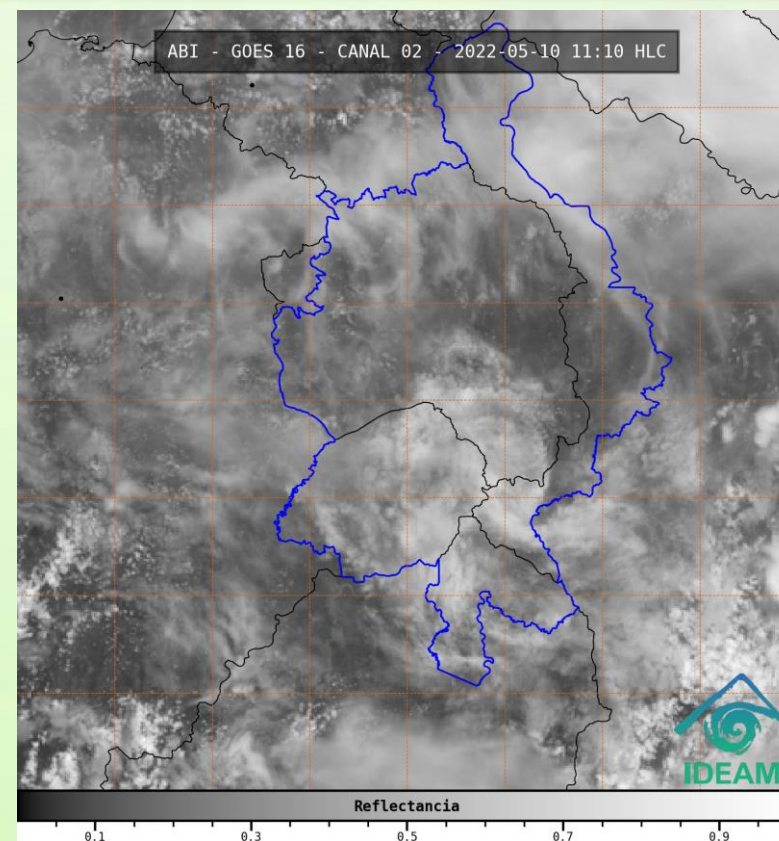
Imagen de satélite visible 11:10 HLC
Fuente: IDEAM

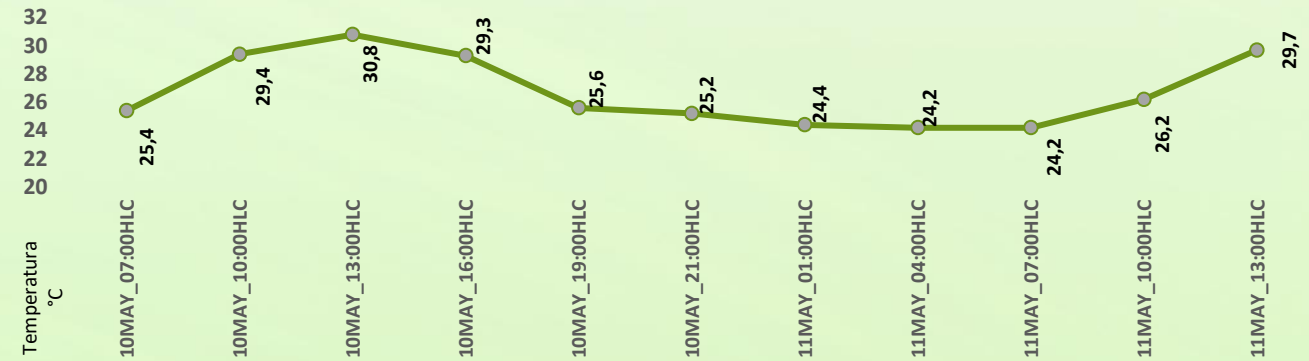
Pronóstico de temperaturas medias para los próximos 02 días

Temperatura: las temperaturas máximas oscilarán entre los 33°C y 34°C y las mínimas entre los 23°C y 25°C. Las sensaciones térmicas máximas estimadas oscilarán entre los 32°C y 33°C.

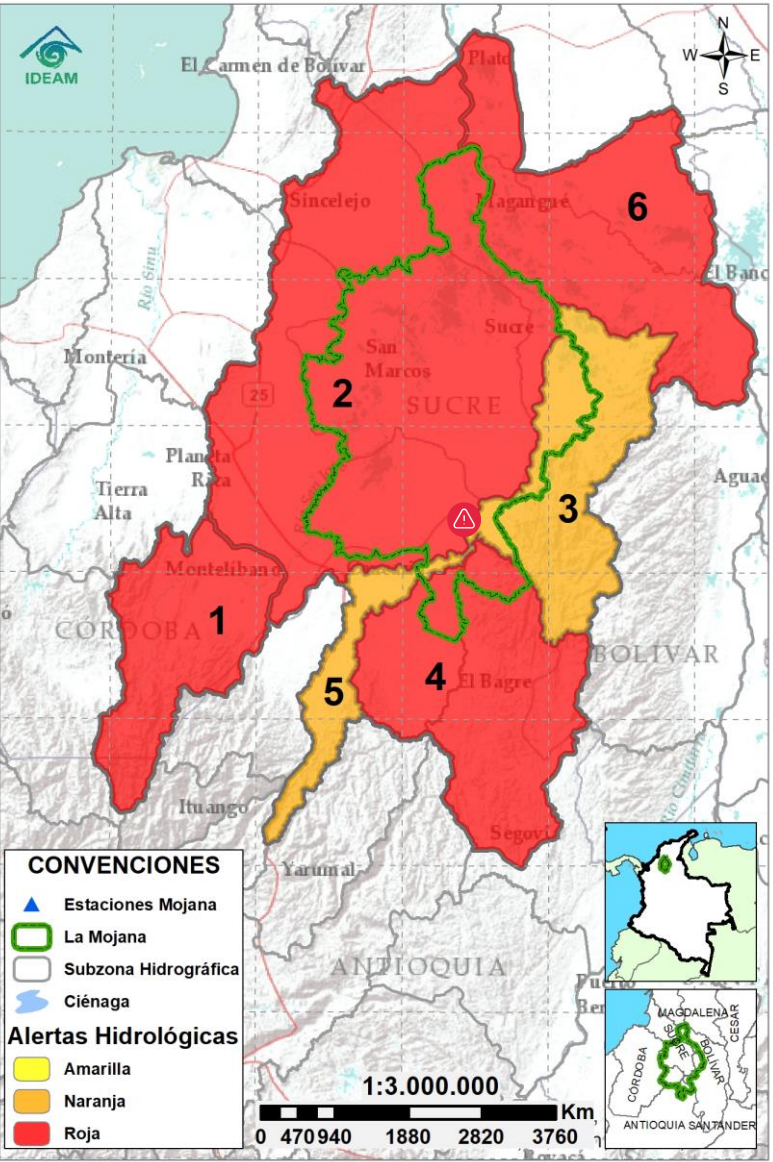
Descripción condiciones hidrológicas: alerta roja en el Bajo San Jorge por altos niveles y persistencia de inundaciones. Durante el día de hoy se advierte sobre el tránsito de creciente en el río San Jorge en el tramo La Apartada-Ayapel; así como sobre la persistencia del ascenso en el tramo Caimito-Magangué. El Alto San Jorge se sube a alerta roja ante el incremento de niveles en el río en su recorrido por Montelíbano, así como en sus aportantes: los ríos San Pedro y Uré. Se advierte la probabilidad de nuevos incrementos a partir de la noche. Finalmente, en el río Cauca se destaca: (i) la persistencia de niveles altos en el tramo Achí-Pinillos, (ii) el ingreso del río Cauca hacia el Bajo San Jorge en el sector Cara de Gato y (iii) la probabilidad de crecientes en los aportantes al Bajo Cauca, especialmente en los ríos Nechí y Caribona

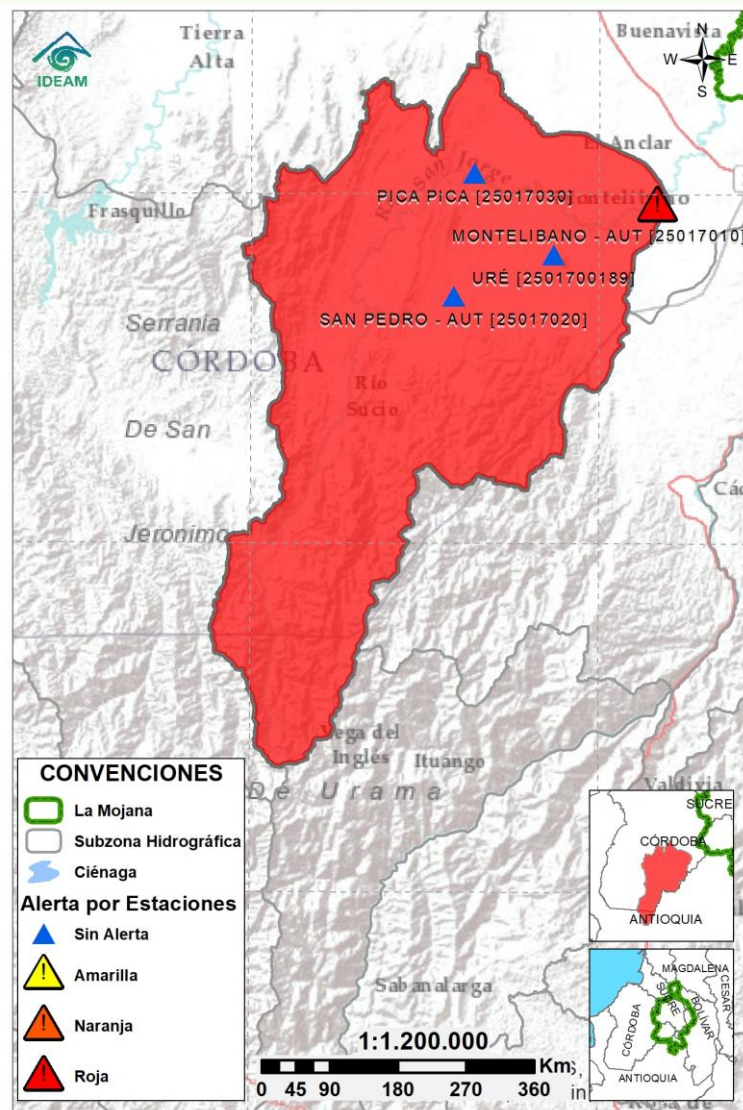
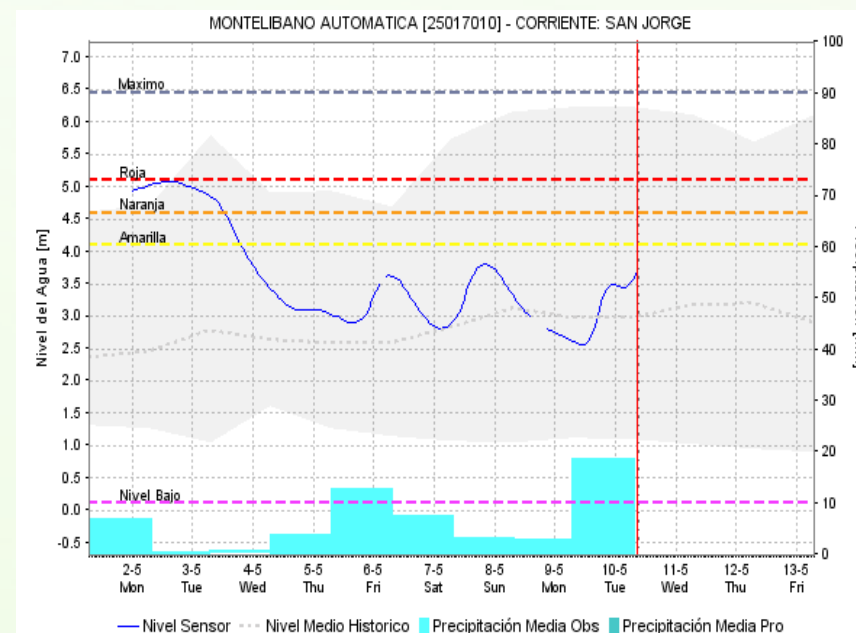
Ascenso del niveles en el río San Jorge y sus aportantes: los ríos San Pedro y Uré. No se descartan nuevos incrementos a partir de la noche.

Nota (29/04/2022): Inundaciones en los municipios de San José de Uré y de Montelibano.

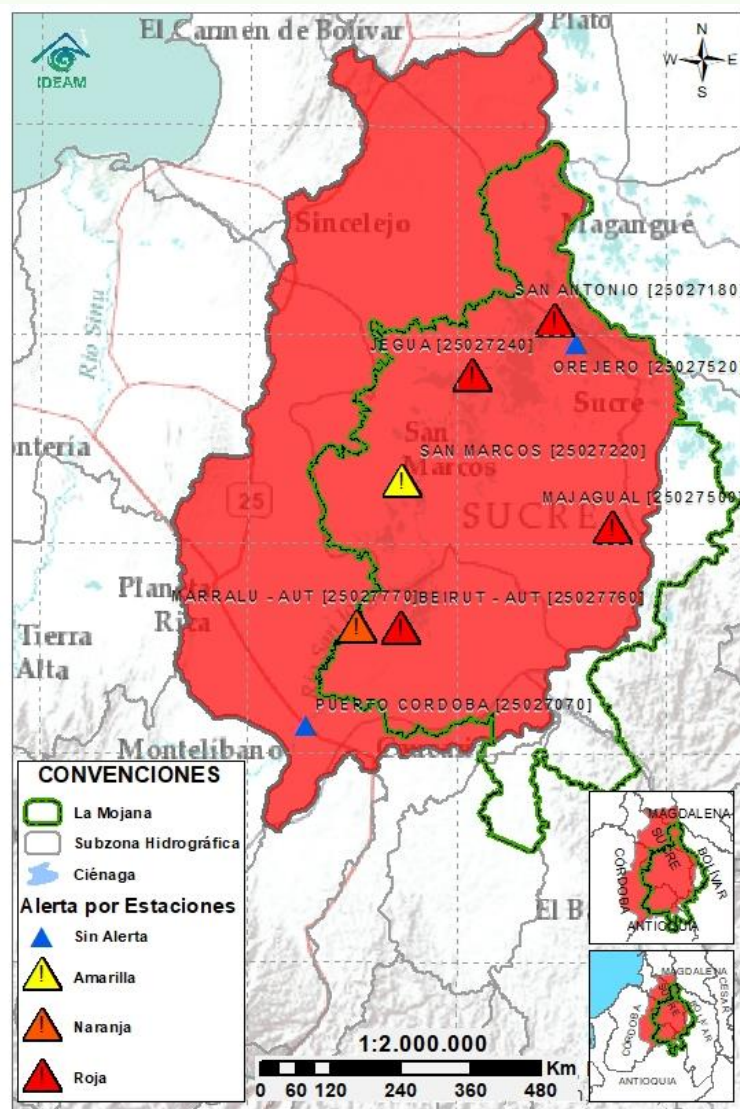
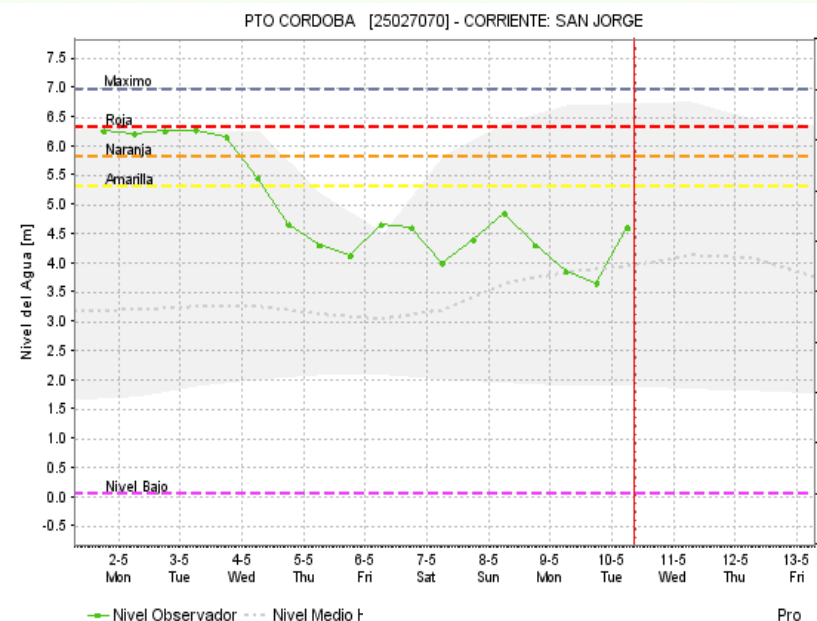
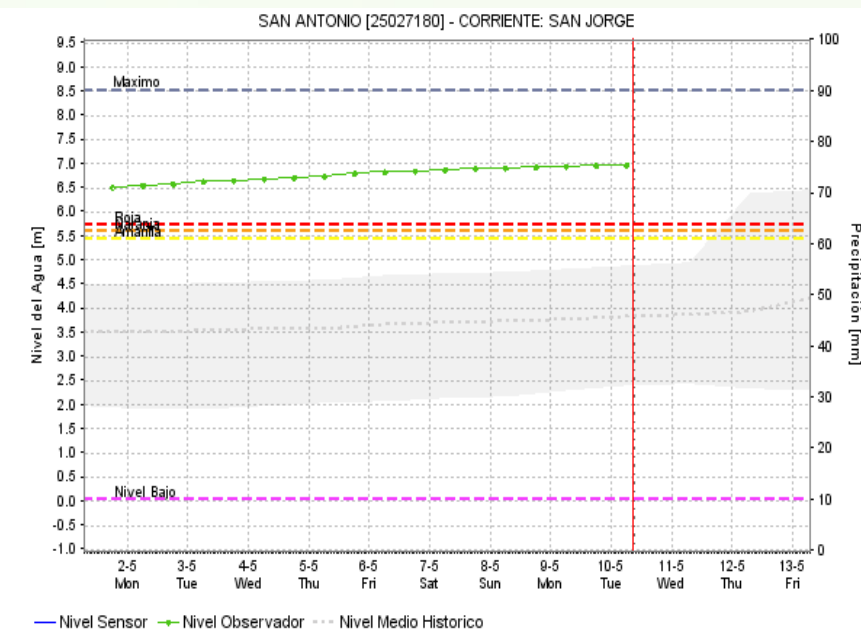
Subzona hidrográfica	Alerta	Descripción
Cuenca baja del río San Jorge		Muy altos niveles en el río San Jorge y en el sistema cenagoso y de caños. Se destaca el incremento de zonas inundadas, debido a: <i>i</i>) persistencia del ingreso del Cauca por el sector Cara de Gato, drenando hacia los caños Gil, Rabón, San Matías y Viloria en los municipios de San Jacinto del Cauca (Bolívar), Ayapel (Córdoba), Guaranda y San Benito Abad (Sucre), <i>ii</i>) muy altos niveles en el río San Jorge (San Benito Abad - Magangué), así como en caños Mojana y Pancegüita (norte de Sucre), y <i>iii</i>) efecto de remanso del Brazo de Loba en la desembocadura del río Cauca.

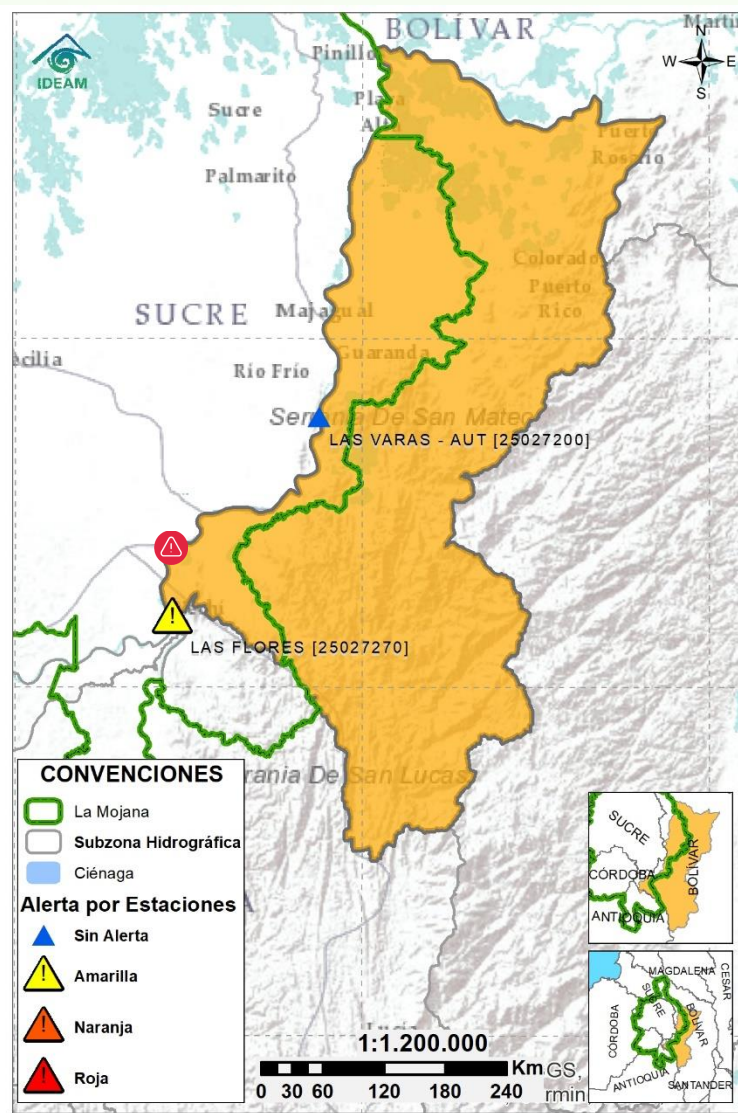
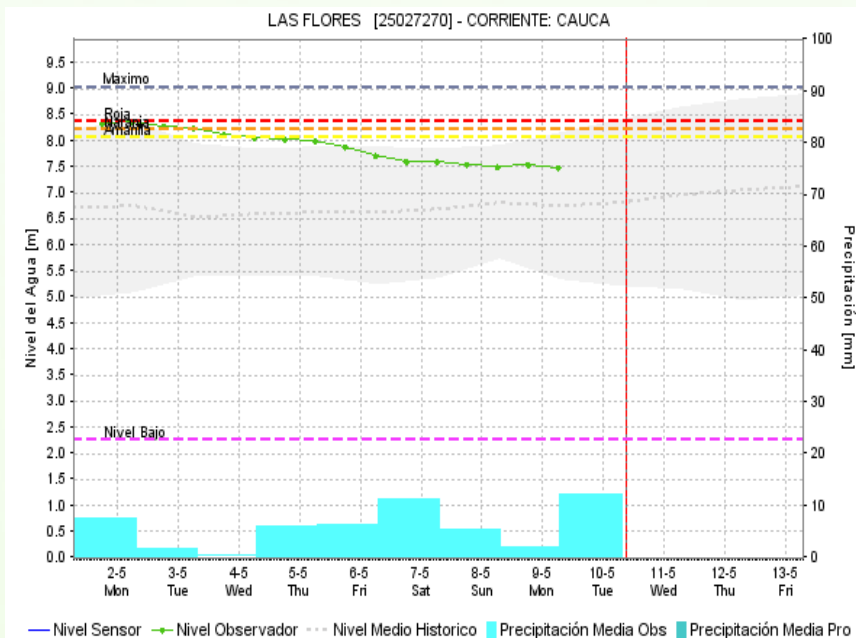
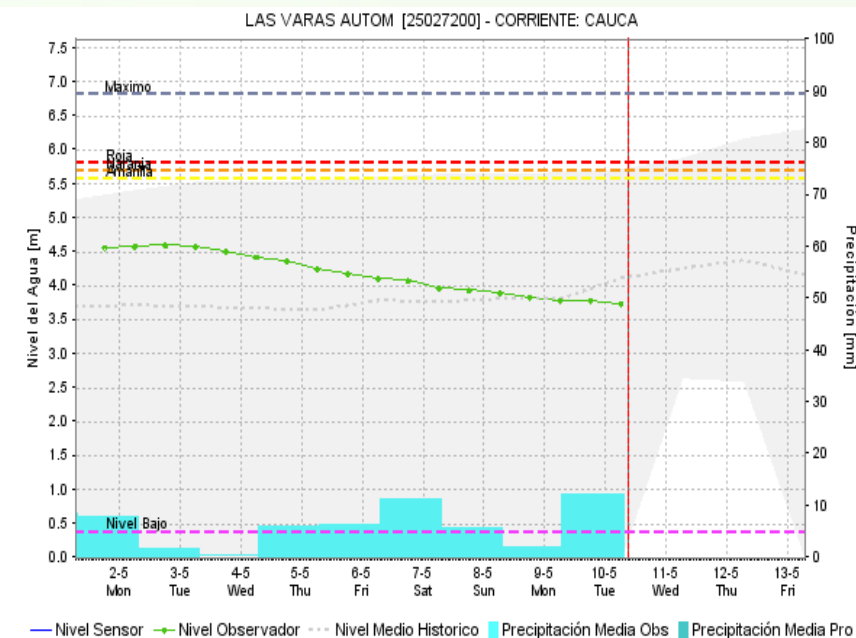
Subzona hidrográfica	Alerta	Descripción
Directos al bajo Cauca- Ciénaga La Raya entre el río Nechí y Brazo de Loba		Descenso de niveles en el Bajo Cauca en su recorrido por los municipios de Nechí, San Jacinto del Cauca, Guaranda y Achí, pero con persistencia de altos niveles en el tramo norte de Achí-Pinillos. No se descartan incrementos en sus aportantes a partir de la noche; especial atención al río Caribona.
Sector Cara de Gato		Alerta roja puntual sobre el Bajo Cauca en el sector Cara de Gato (San Jacinto del Cauca -Bolívar), por persistencia del transvase de caudal hacia el Bajo San Jorge. Nota (27/08/2021): rompimiento del dique marginal del río Cauca en el sector Cara de Gato, generando ingreso de agua hacia el Bajo San Jorge. Emergencia activa hasta la fecha.

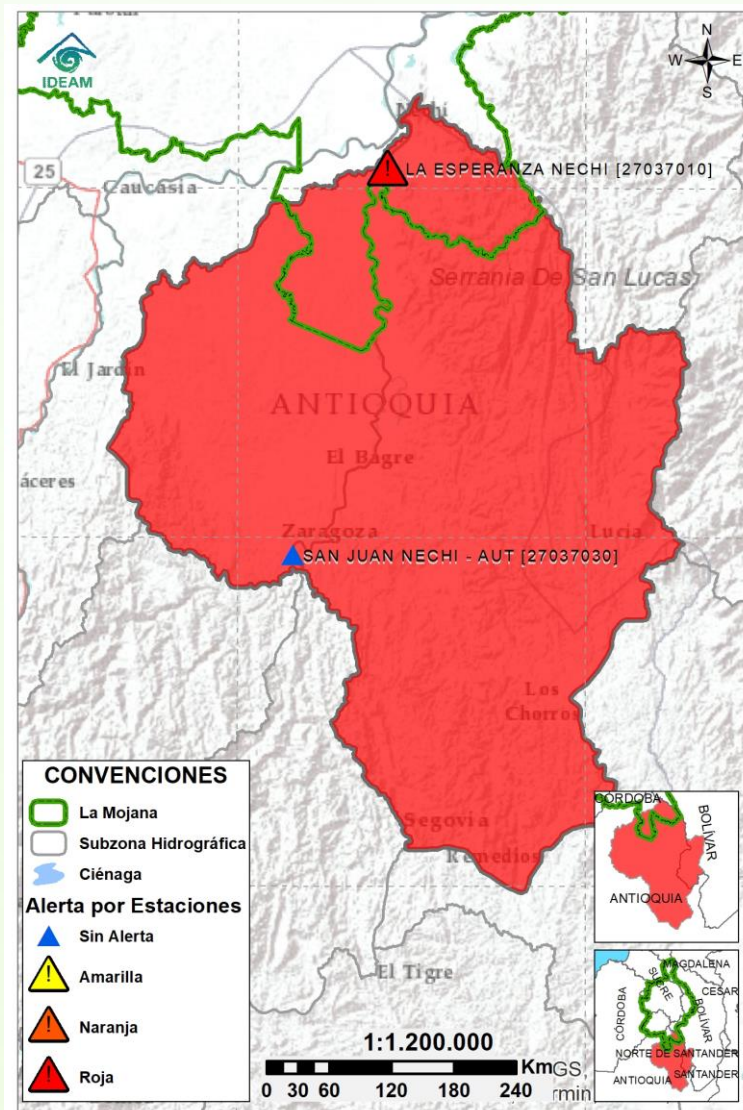
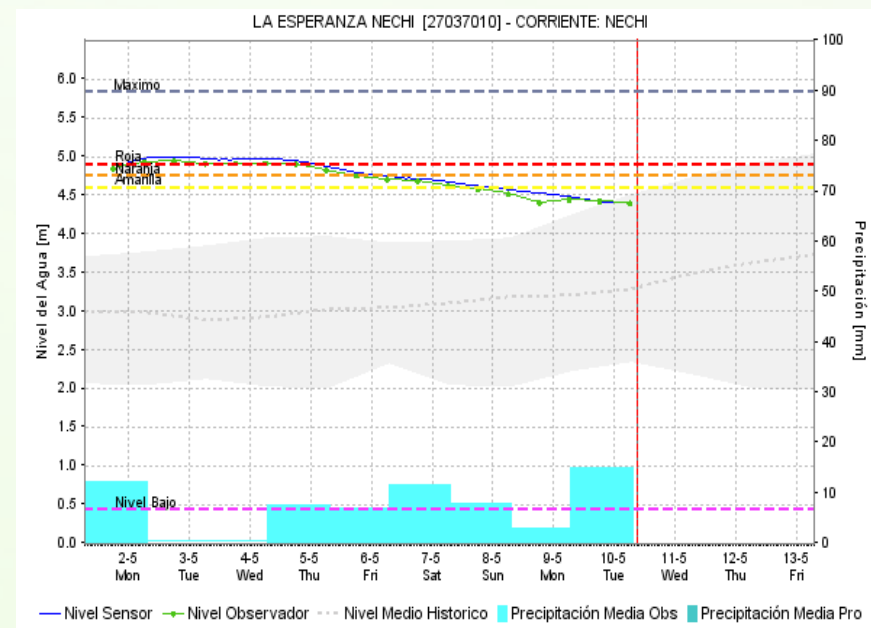
Subzona hidrográfica	Alerta	Descripción
Cuenca baja del río Nechí		Incrementos en los aportantes al Bajo Nechí en los municipios de Caucaasia, Segovia, Zaragoza y El Bagre. No se descartan nuevos aumentos a partir de la noche.

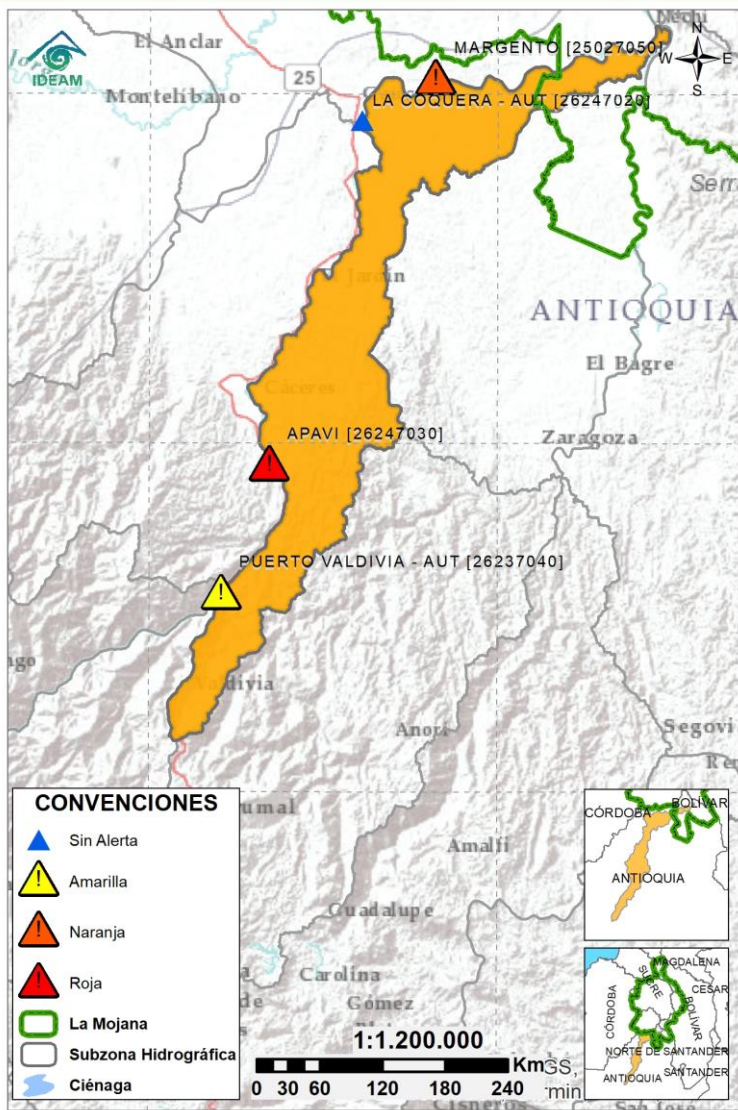
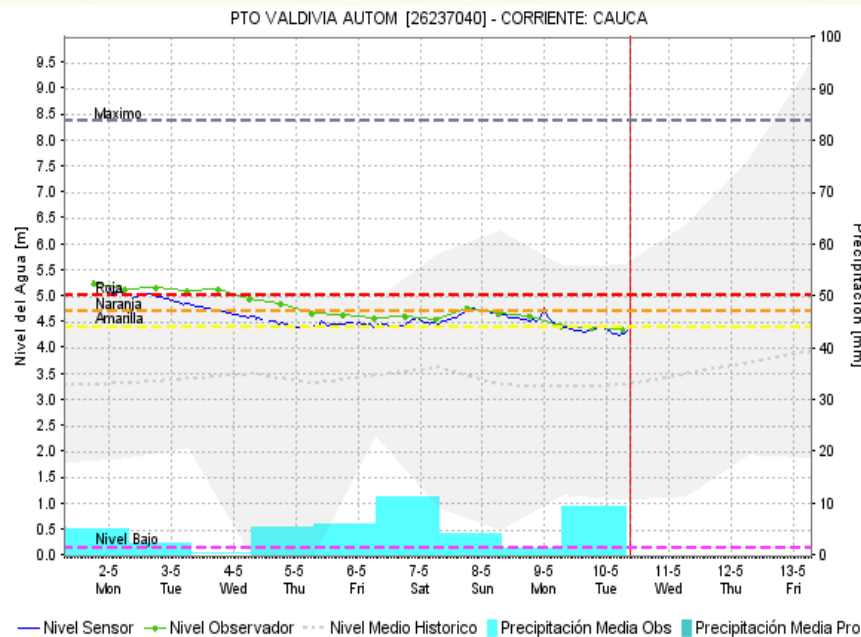
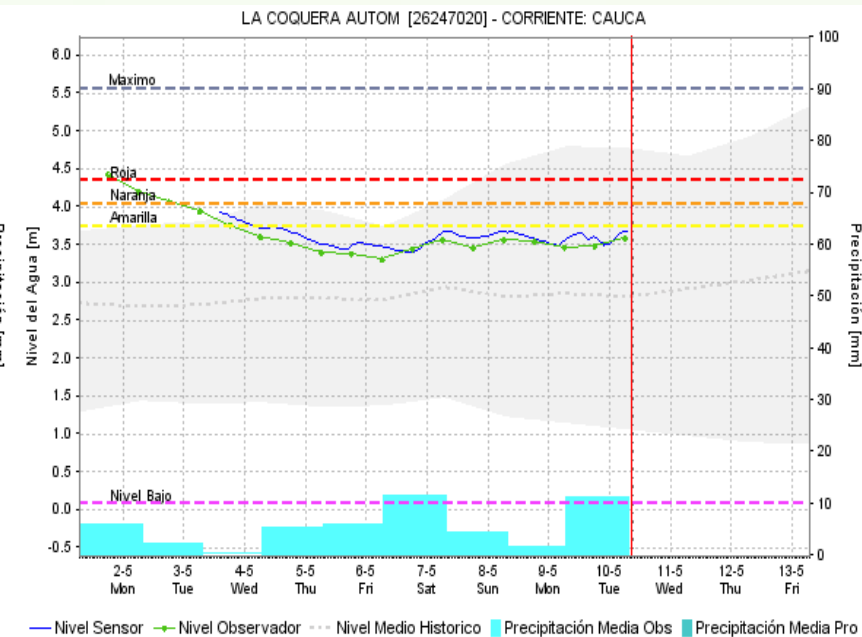
Subzona hidrográfica	Alerta	Descripción
Directos al Cauca entre Pto. Valdivia y río Nechí		Ascenso ligero del río Cauca en el tramo Caucasia-Nechí, por aportes de los ríos Tarazá y Mán.

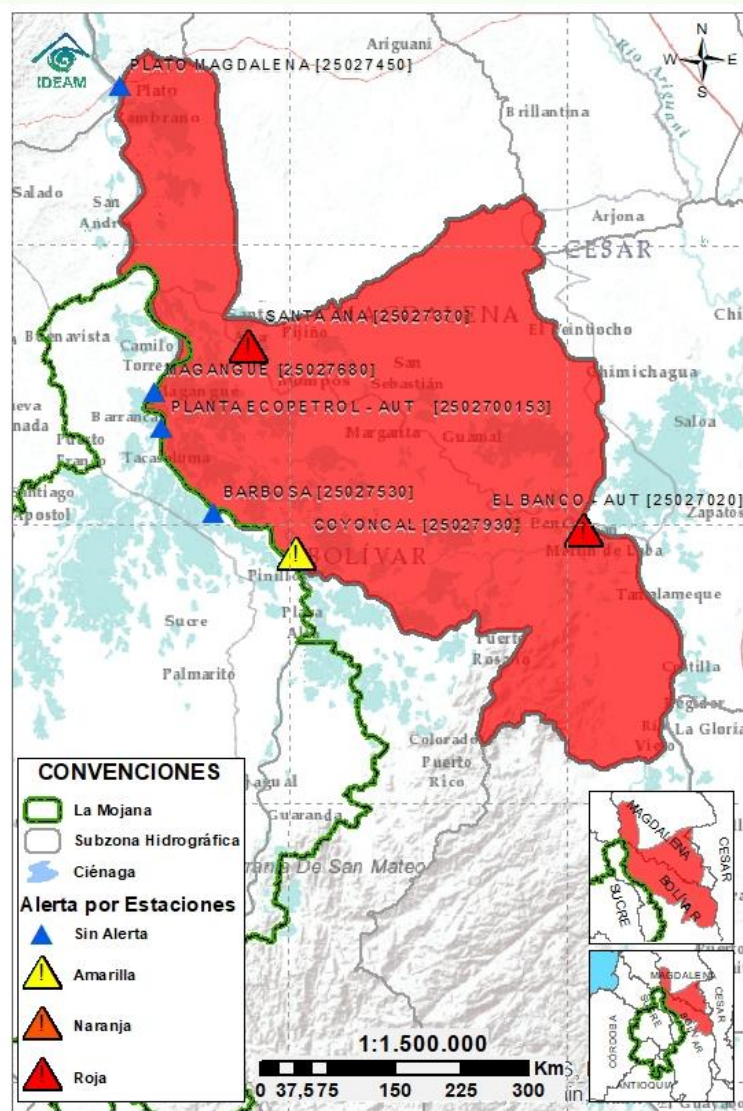
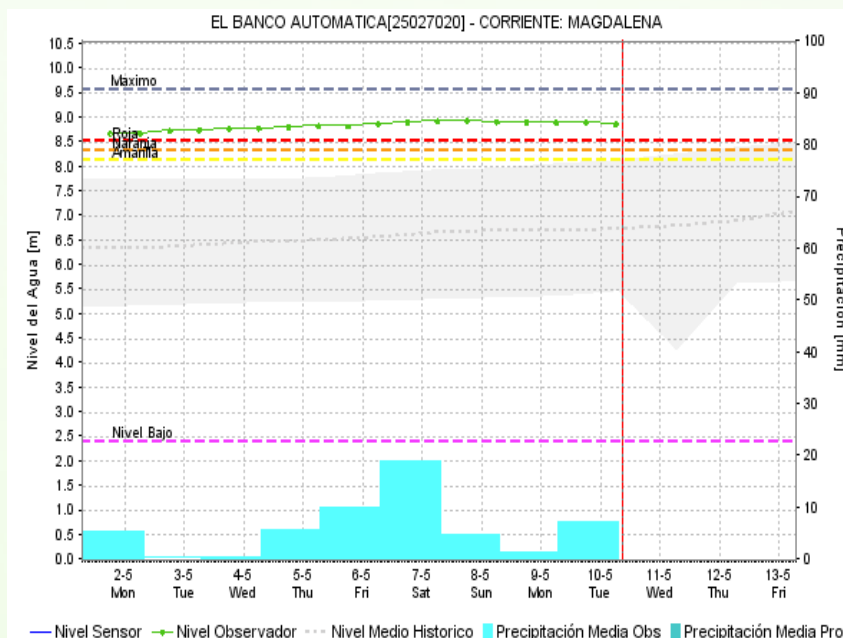
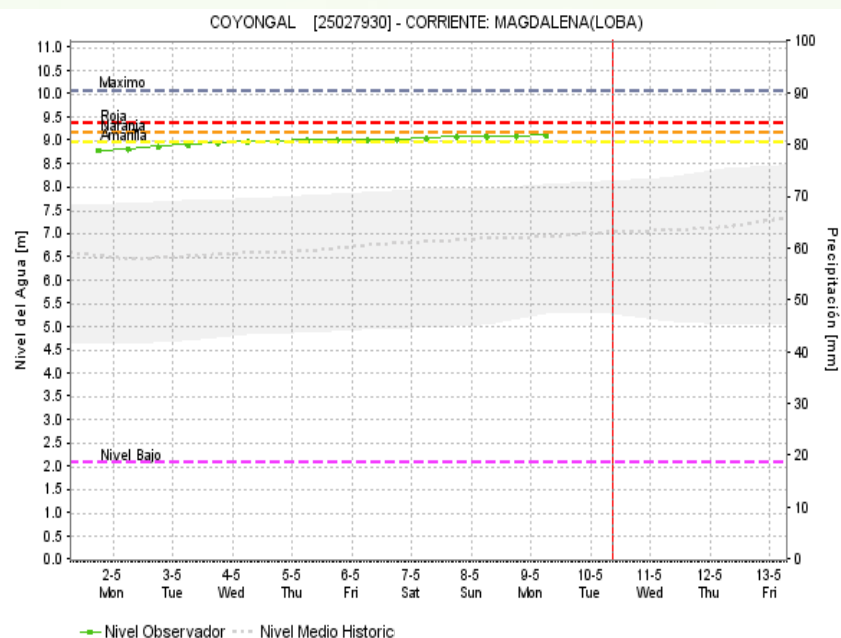
Altos niveles en condición de ascenso en el río Magdalena, en el Brazo de Mompós (municipios de Guamal, San Sebastián de Buenavista, Mompós, San Zenón, Talaigua Nuevo, Santa Ana y Santa Bárbara de Pinto) y en el Brazo de Loba (El Banco San Martín de Loba, Hatillo de Loba, Barranco de Loba y Pinillos). Se destaca que en el casco urbano del municipio de El Banco se registran inundaciones por desbordamiento del río Magdalena.

Nota (03/05/2022): inundación por desbordamiento del río Magdalena en el municipio de El Banco.

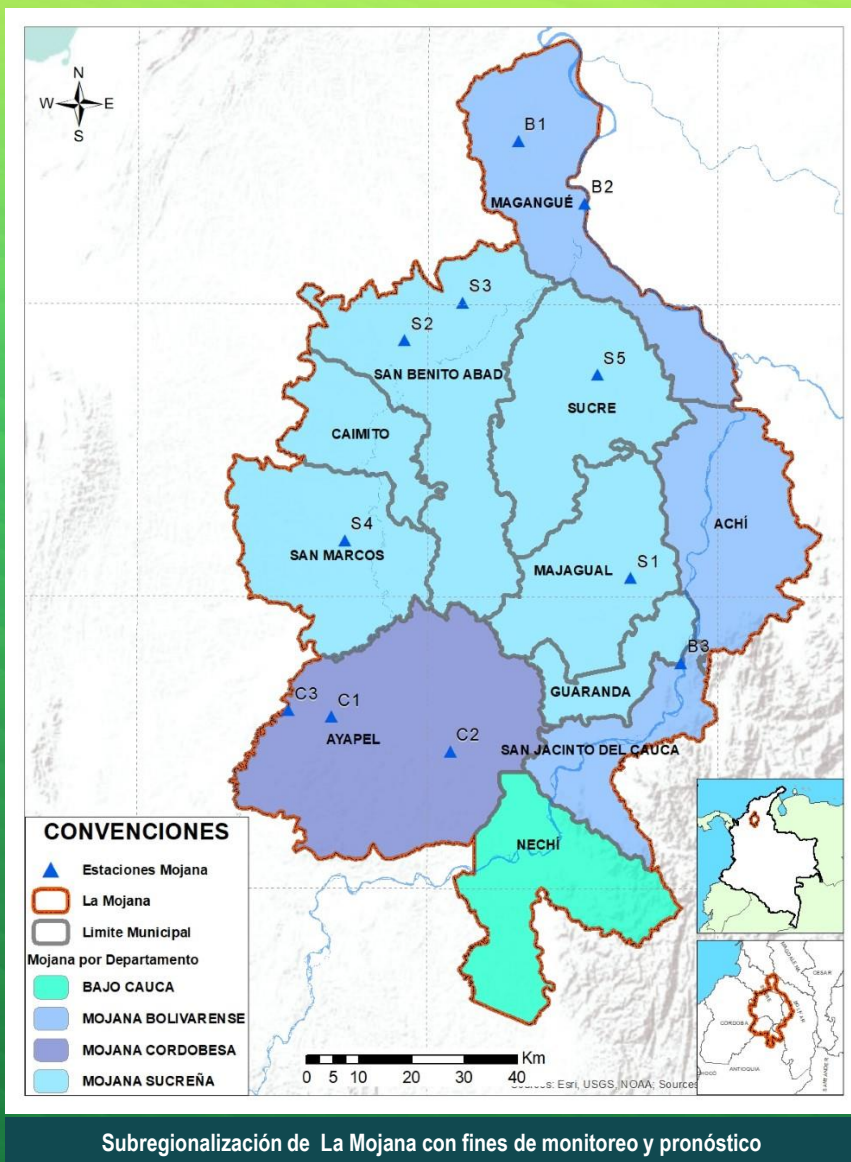
Estaciones Meteorológicas Automáticas y Convencionales en la región de La Mojana
