BOLETÍN HIDROMETEOROLÓGICO DE LA MOJANA

San Marcos, Sucre 25 de enero de 2024
Hora de la actualización: 12:00 HLC

BOLETÍN No: 017/2024

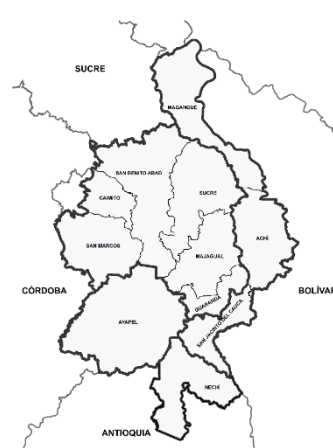
ACUMULADO DEL 25 AL 26 DE ENERO

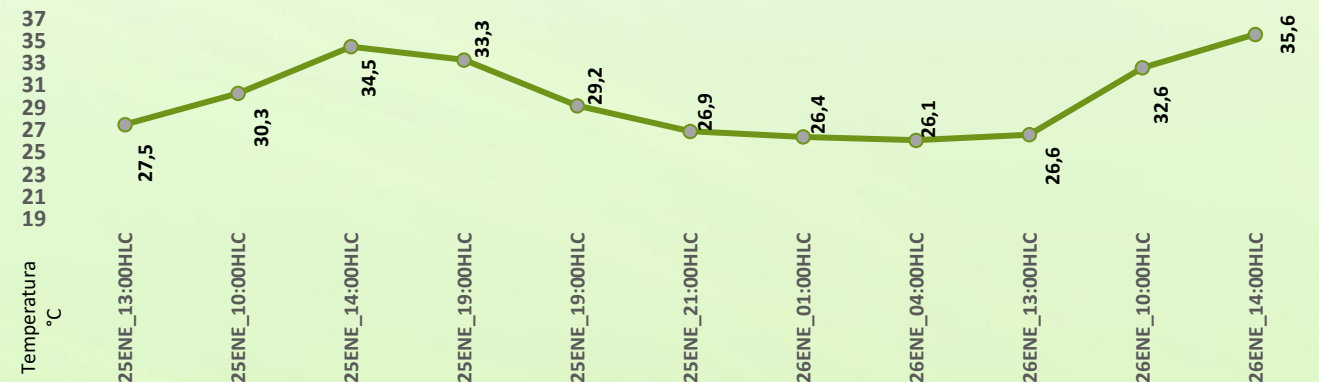
Pronóstico de temperaturas medias para los próximos 02 días

Temperatura: las temperaturas máximas oscilarán entre los 33°C y 35°C y las mínimas entre los 23°C y 25°C. Las sensaciones térmicas máximas estimadas oscilarán entre los 33°C y 38°C.
