BOLETÍN HIDROMETEOROLÓGICO DE LA MOJANA

San Marcos, Sucre 26 de enero de 2024
Hora de la actualización: 12:00 HLC

BOLETÍN No: 018/2024

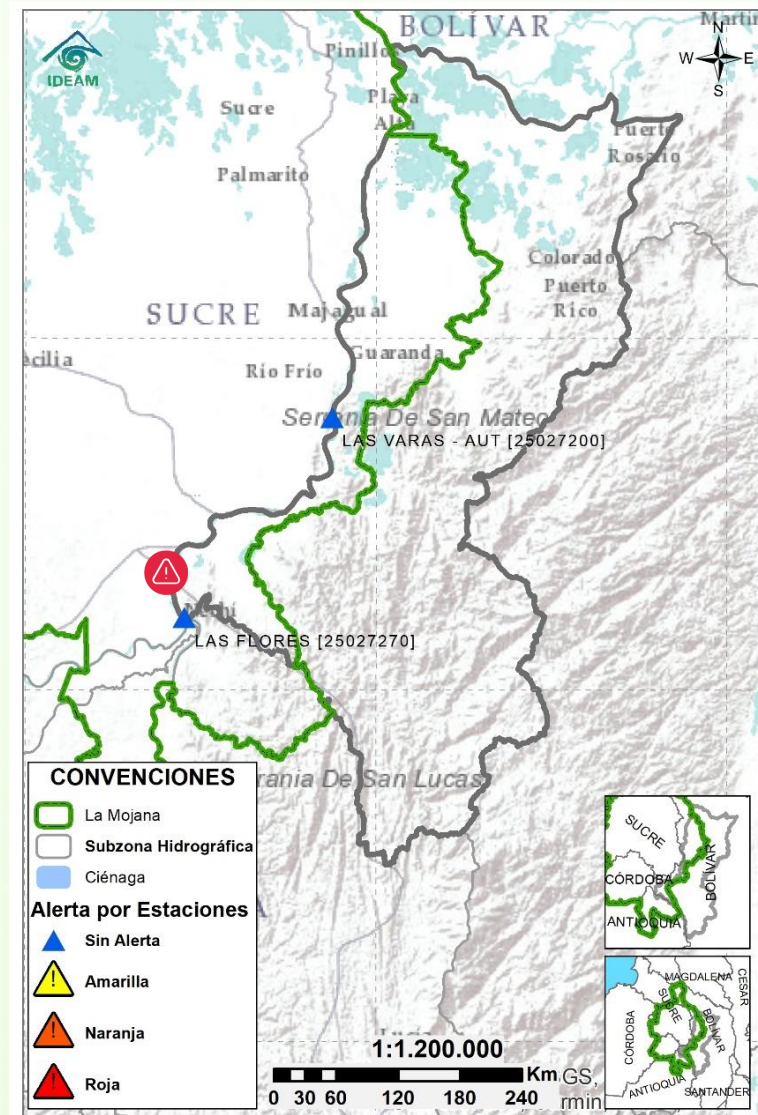
2.2.3 DIRECTOS AL BAJO CAUCA - CIÉNAGA LA RAYA ENTRE EL RÍO NECHÍ Y EL BRAZO DE LOBA

Subzona hidrográfica	Alerta	Descripción
Directos al bajo Cauca- Ciénaga La Raya entre el río Nechí y Brazo de Loba	Sin alerta	Ligero descenso de niveles en el río Cauca entre Nechí y Pinillos, con valores inferiores a los medios históricos para la época. Se prevé que este comportamiento continúe en lo que resta de la semana.
		Alerta en el sector Caregato (San Jacinto del Cauca, Bolívar), por persistencia del ingreso del río Cauca hacia el Bajo San Jorge. Nota: rompimiento del dique marginal del río Cauca en el sector Caregato, generando ingreso de agua hacia el Bajo San Jorge (27/08/2021). Emergencia activa hasta la fecha.
