BOLETÍN HIDROMETEOROLÓGICO DE LA MOJANA

San Marcos, Sucre 15 de febrero de 2024
Hora de la actualización: 12:00 HLC

BOLETÍN No: 032/2024

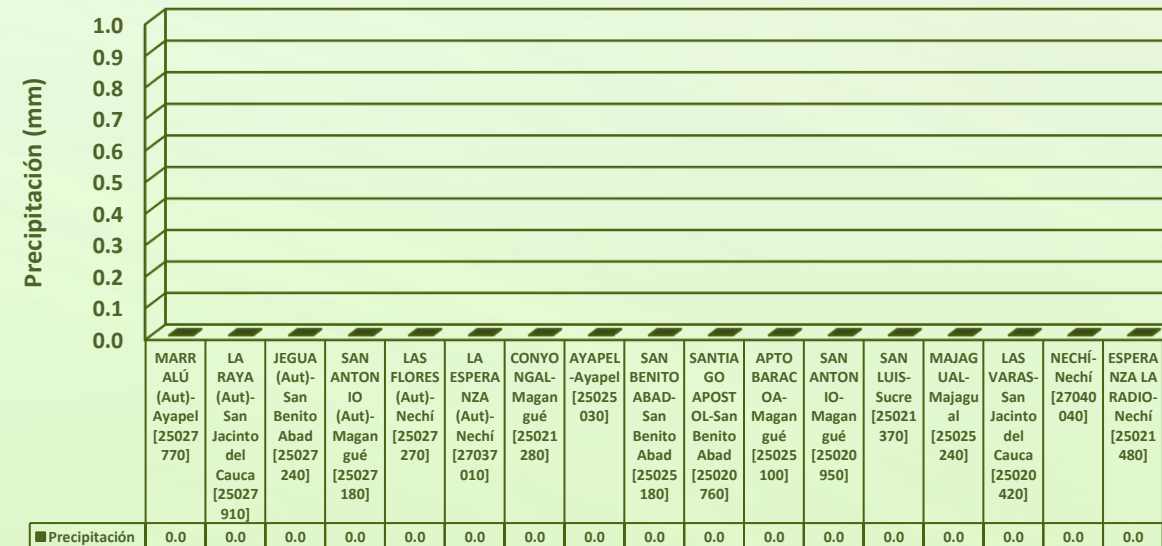
Lluvia registrada el 14 febrero de 2024

Precipitación: sin lluvias.

Temperatura: se registró una temperatura máxima de 36,5°C el 14 de febrero en el municipio de Magangué y una mínima de 23,8°C en la madrugada del 15 de febrero en el municipio de Magangué.

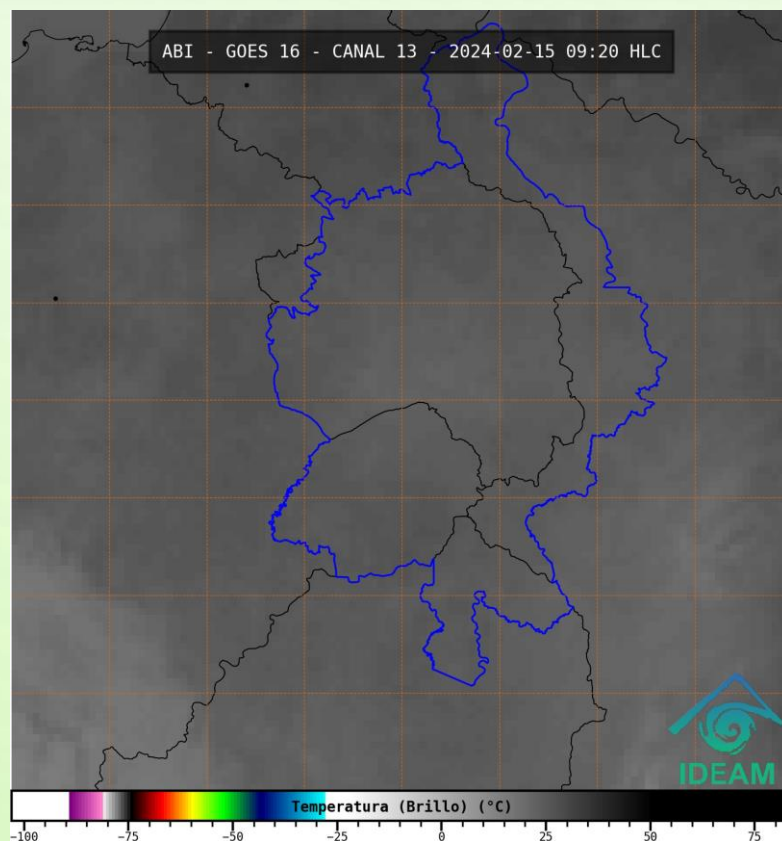
Imagen de satélite IR 09:20 HLC
Fuente: IDEAM

En las últimas horas se ha tenido cielo parcialmente nublado sin lluvias.

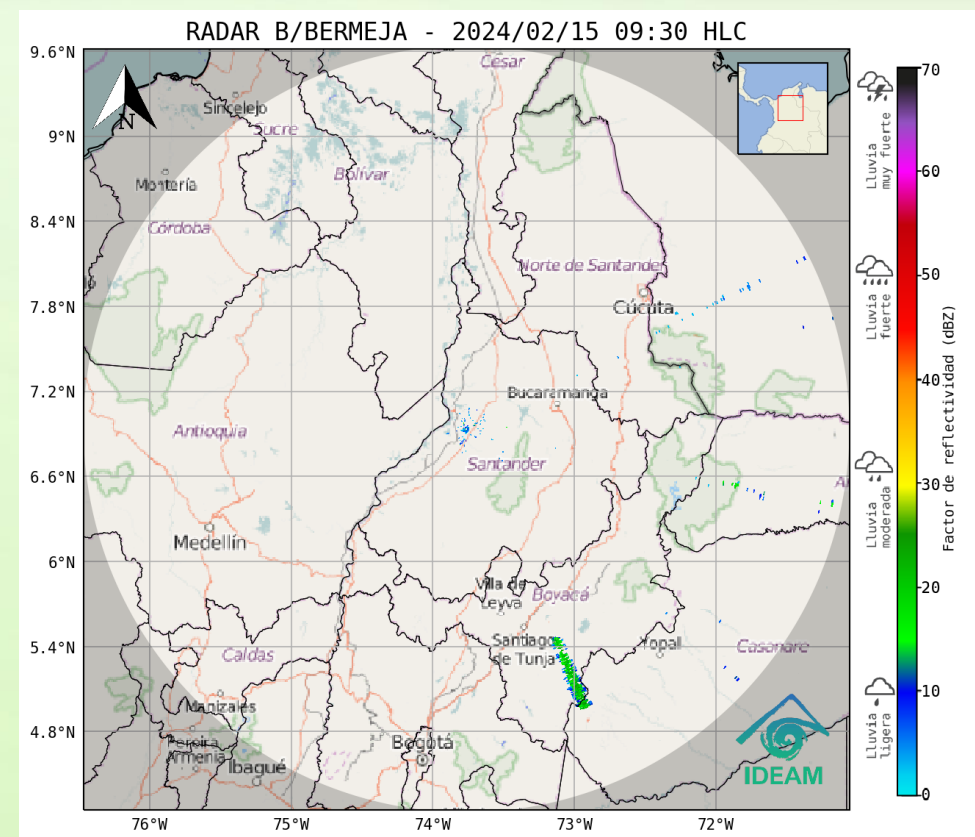
Imagen de radar 09:30 HLC
Fuente: IDEAM

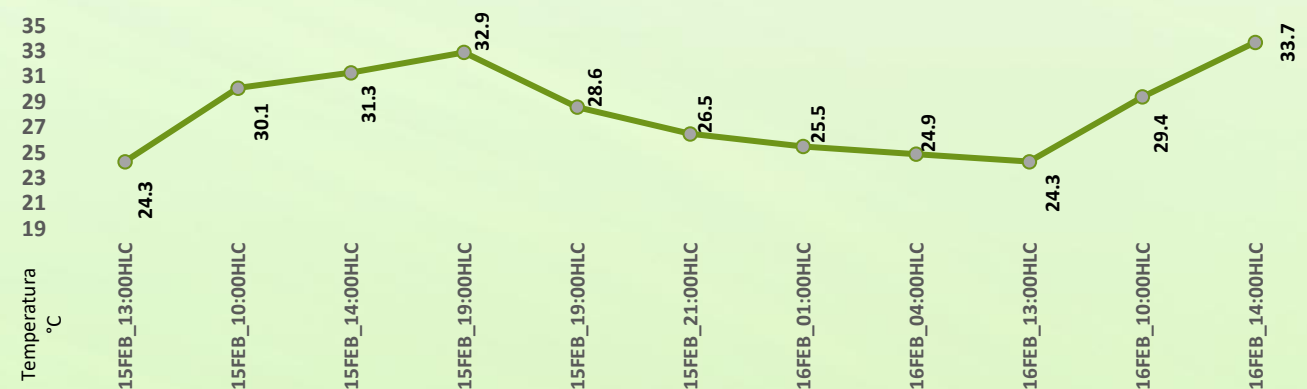
Pronóstico de temperaturas medias para los próximos 02 días

Temperatura: las temperaturas máximas oscilarán entre los 32°C y 37°C y las mínimas entre los 23°C y 25°C. Las sensaciones térmicas máximas estimadas oscilarán entre los 33°C y 36°C.

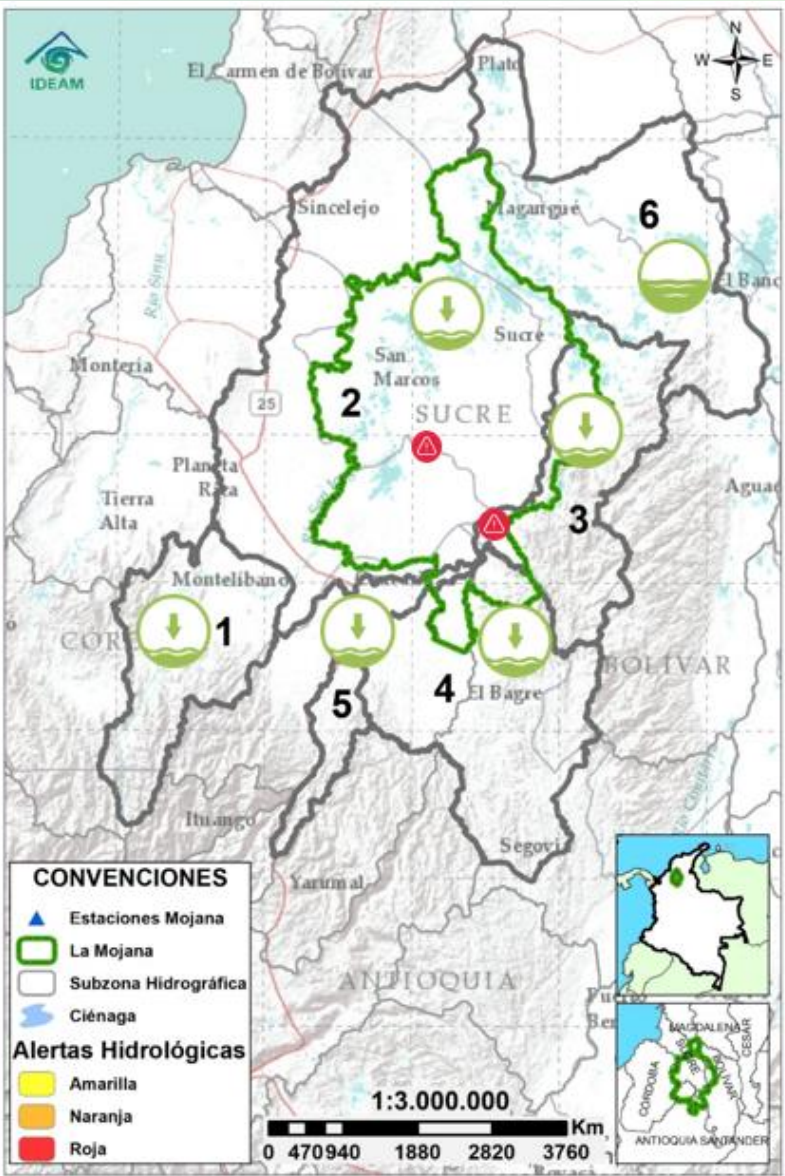
Condiciones hidrológicas antecedentes para el 14/02/2024

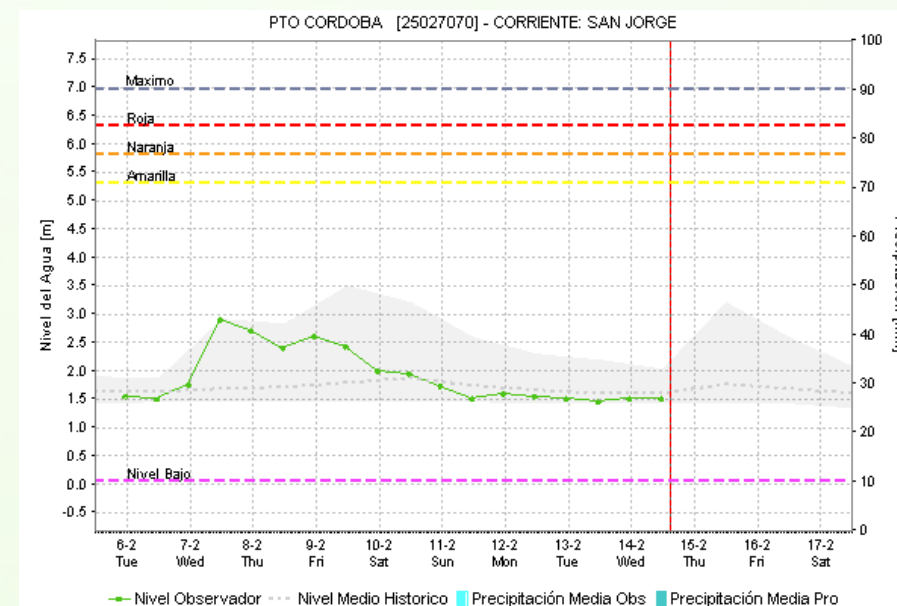
2.2.1 SUBZONA HIDROGRÁFICA DEL RÍO SAN JORGE CUENCA ALTA

Subzona hidrográfica	Alerta	Descripción
Cuenca alta del río San Jorge	Sin alerta	Estabilización de nivel a la altura de La Apartada, con valores cercanos a los mínimos medios para la época. Se espera se mantenga en el transcurso del día.

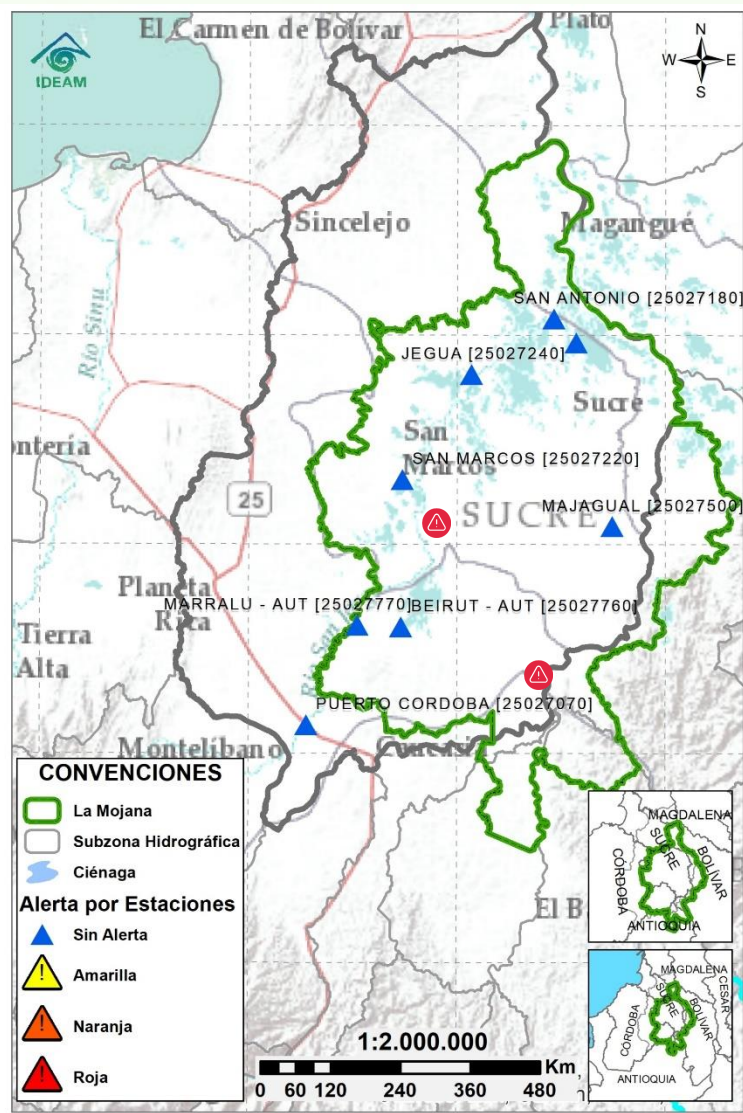
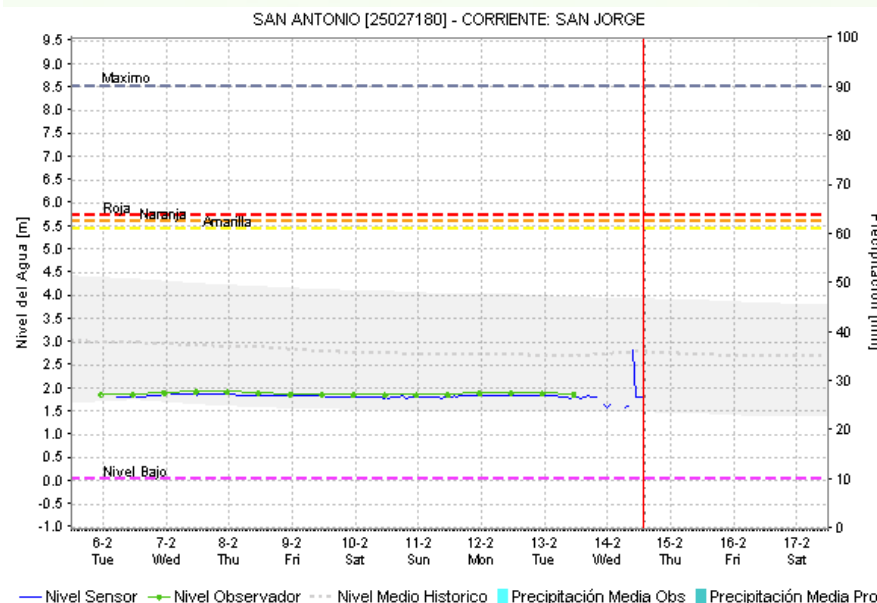
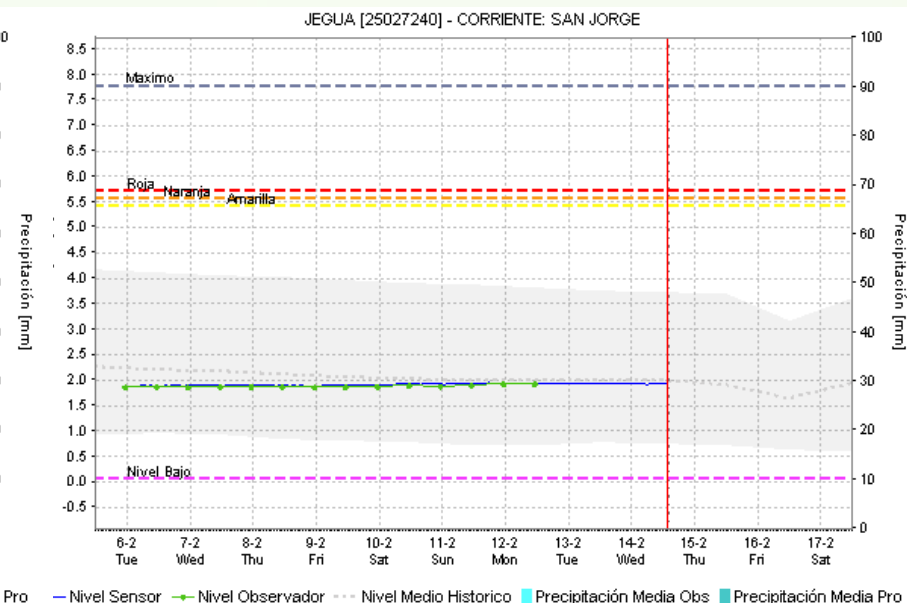
2.2.2 SUBZONA HIDROGRÁFICA DEL RÍO SAN JORGE CUENCA BAJA

Subzona hidrográfica	Alerta	Descripción
Cuenca baja del río San Jorge		Niveles bajos a la altura de San Antonio y en el caño Mojana a la altura de Majagual. Tendencia a la estabilización de niveles.
		Se mantiene activa la alerta roja puntual por las inundaciones que se reportan en Gavaldá y Nueva Esperanza en Guaranda, Sucre.

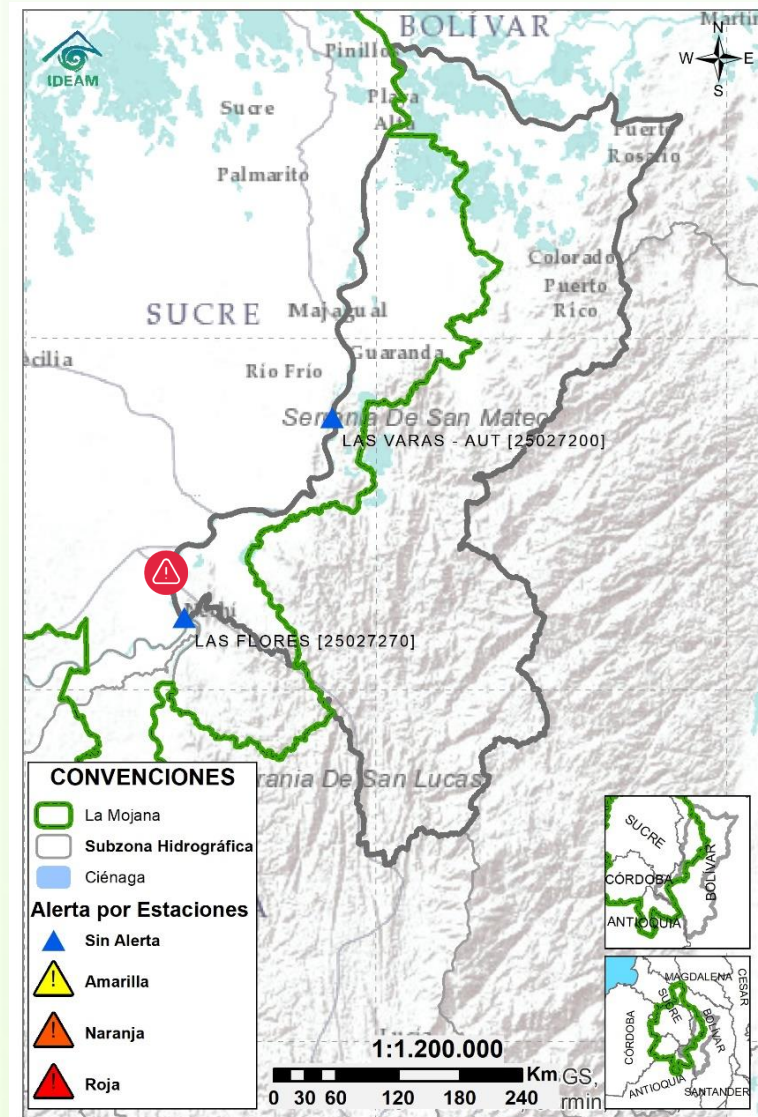
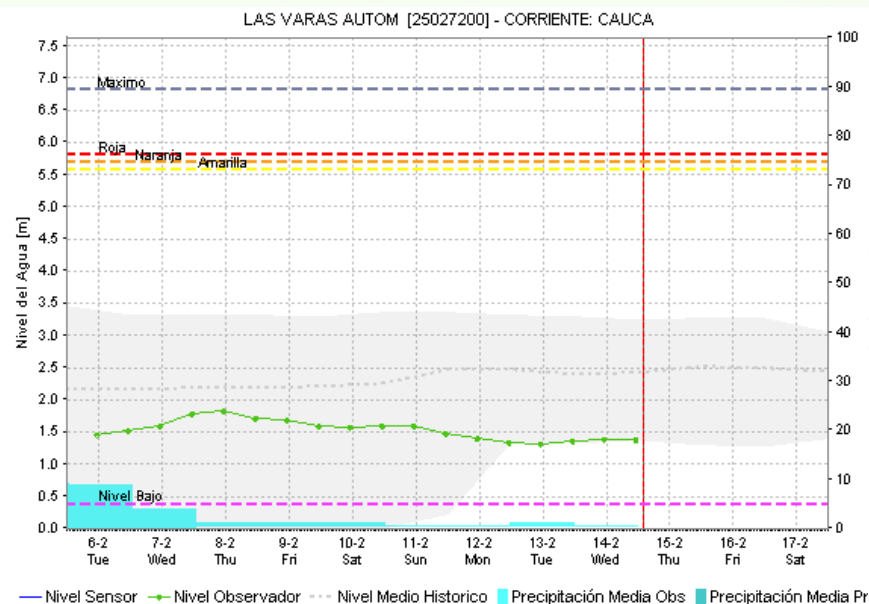
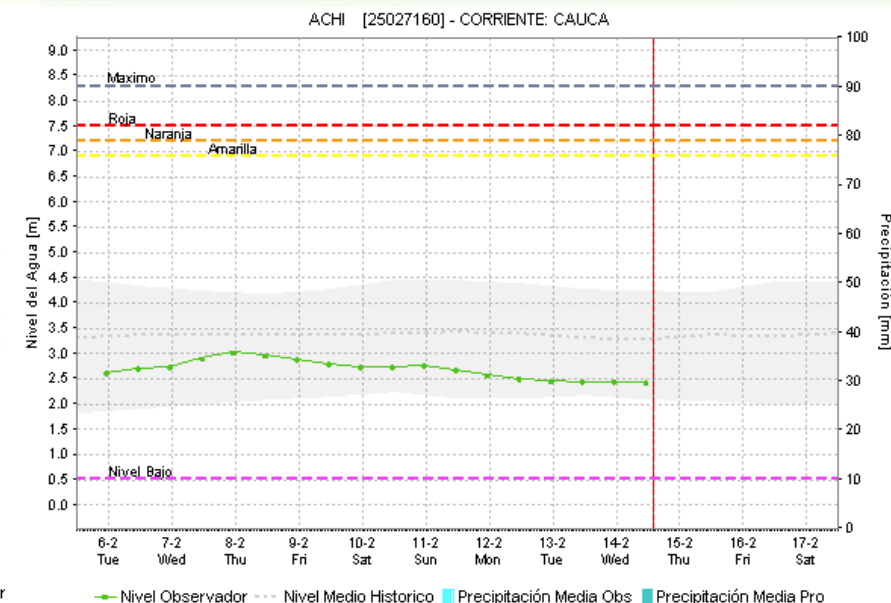
2.2.3 DIRECTOS AL BAJO CAUCA - CIÉNAGA LA RAYA ENTRE EL RÍO NECHÍ Y EL BRAZO DE LOBA

Subzona hidrográfica	Alerta	Descripción
Directos al bajo Cauca- Ciénaga La Raya entre el río Nechí y Brazo de Loba		Predominio de descensos de nivel entre Nechí y Pinillos con valores mínimos para la época entre San Jacinto del Cauca y Pinillos. Se prevé que persista esta condición a lo largo de la semana
		Alerta en el sector Caregato (San Jacinto del Cauca, Bolívar), por persistencia del ingreso del río Cauca hacia el Bajo San Jorge. (27/08/2021) . Emergencia activa hasta la fecha.

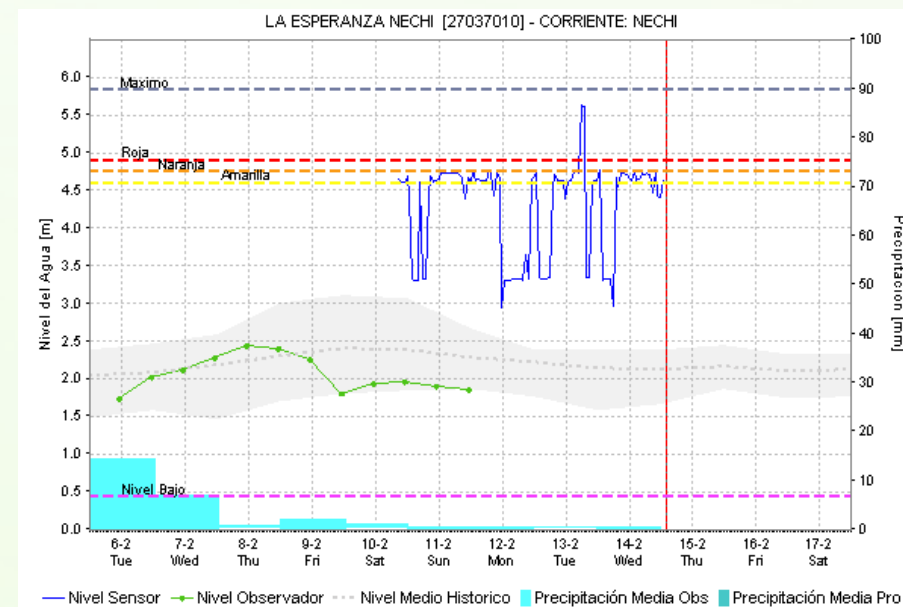
2.2.4 SUBZONA HIDROGRÁFICA DEL RÍO NECHÍ CUENCA BAJA

Subzona hidrográfica	Alerta	Descripción
Cuenca baja del río Nechí	Sin alerta	Descensos de nivel a la altura de Nechí con valores cercanos a los mínimos medios para la época. Se espera que persista esta condición los siguientes días.

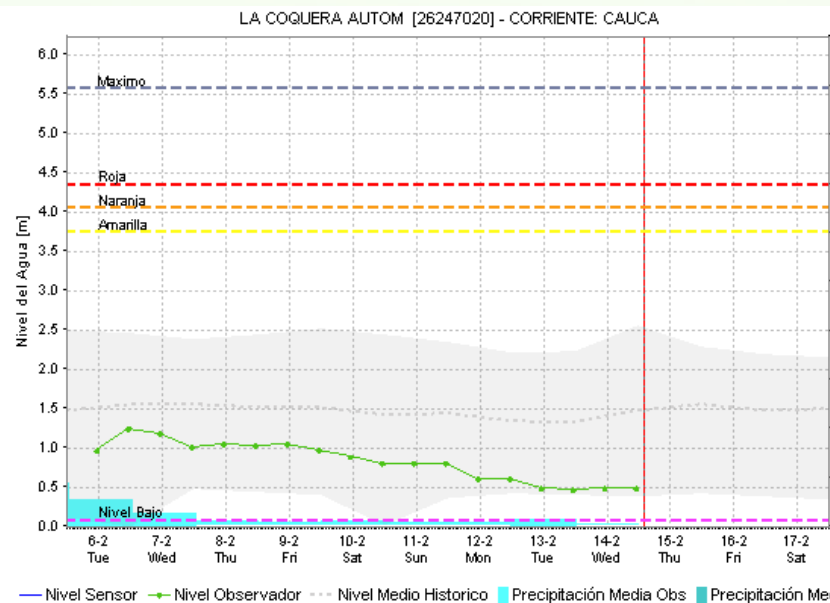
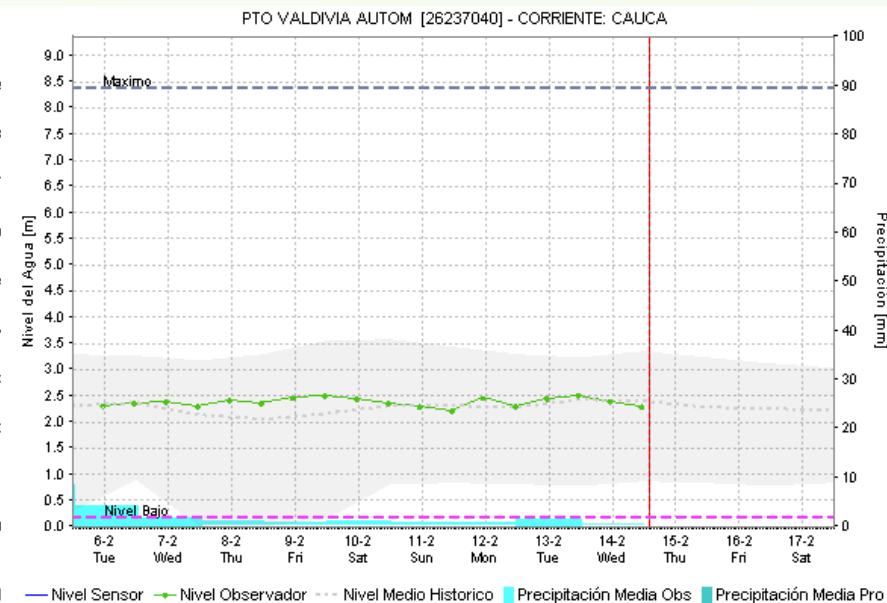
2.2.5 DIRECTOS AL CAUCA ENTRE PTO. VALDIVIA Y RÍO NECHÍ

Subzona hidrográfica	Alerta	Descripción
Directos al Cauca entre Puerto Valdivia y río Nechí	⚠	Niveles bajos para la época en el tramo Caucasia – Margento, tendencia al descenso de niveles.

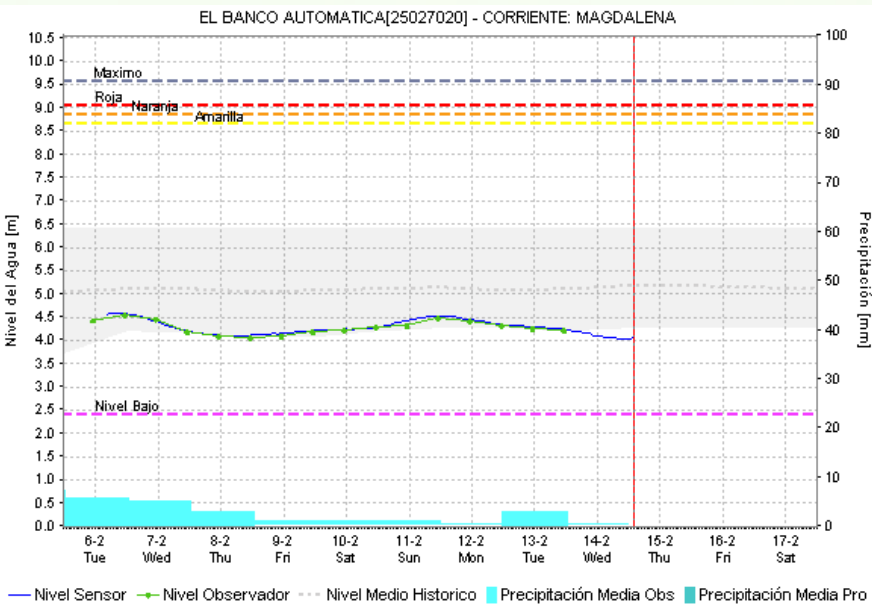
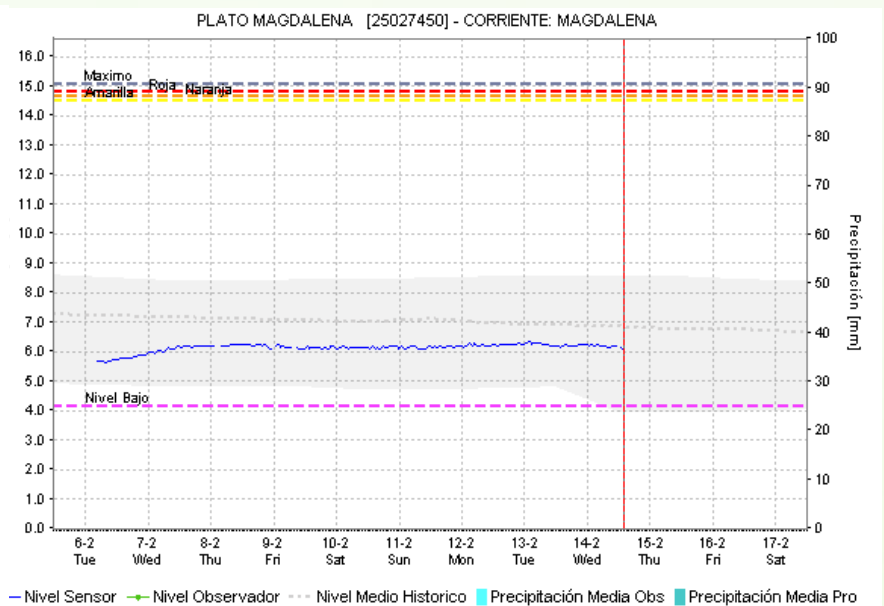
2.2.6 DIRECTOS AL BAJO MAGDALENA ENTRE EL BANCO Y EL PLATO

Subzona hidrográfica	Alerta	Descripción
Directos Bajo Magdalena entre el Banco y el Plato		Registro de niveles bajos en El Banco y en el brazo de Loba a la altura de Magangué, se espera estabilización de niveles los próximos días.
