BOLETÍN HIDROMETEOROLÓGICO DE LA MOJANA

San Marcos, Sucre 28 de febrero de 2024
Hora de la actualización: 12:00 HLC

BOLETÍN No: 041/2024

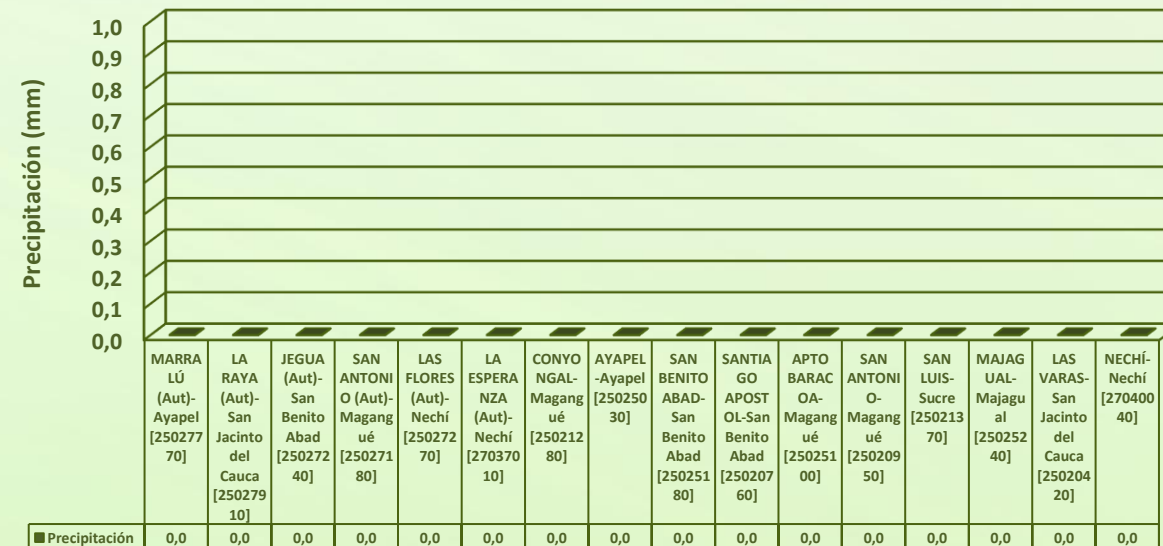
Lluvia registrada el 27 febrero de 2024

RESUMEN DE CONDICIONES DEL DÍA 27 DE FEBRERO

Precipitación: Sin llluvias.

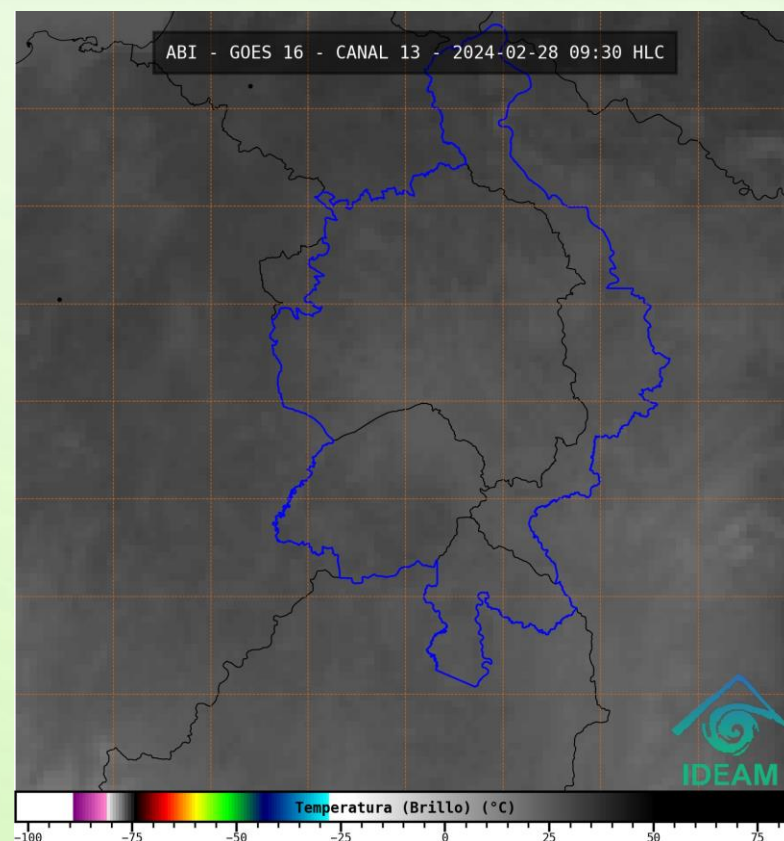
Imagen de satélite IR 09:30 HLC
Fuente: IDEAM

En las últimas horas se ha tenido cielo parcialmente nublado.

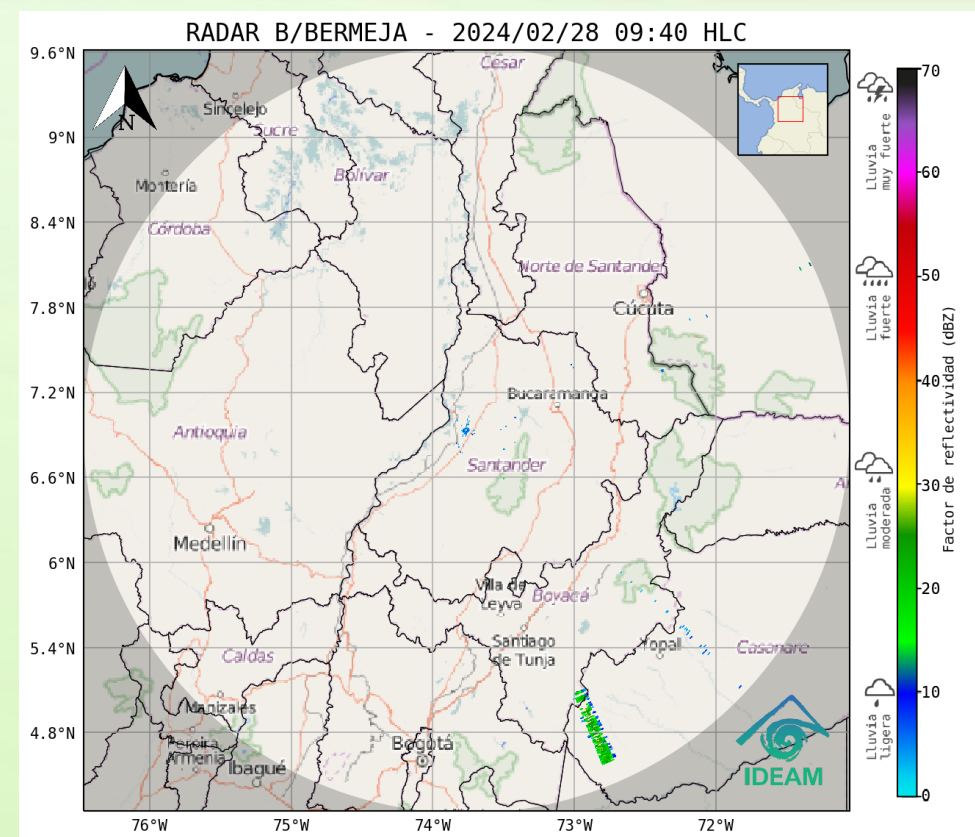
Imagen de radar 09:40 HLC
Fuente: IDEAM

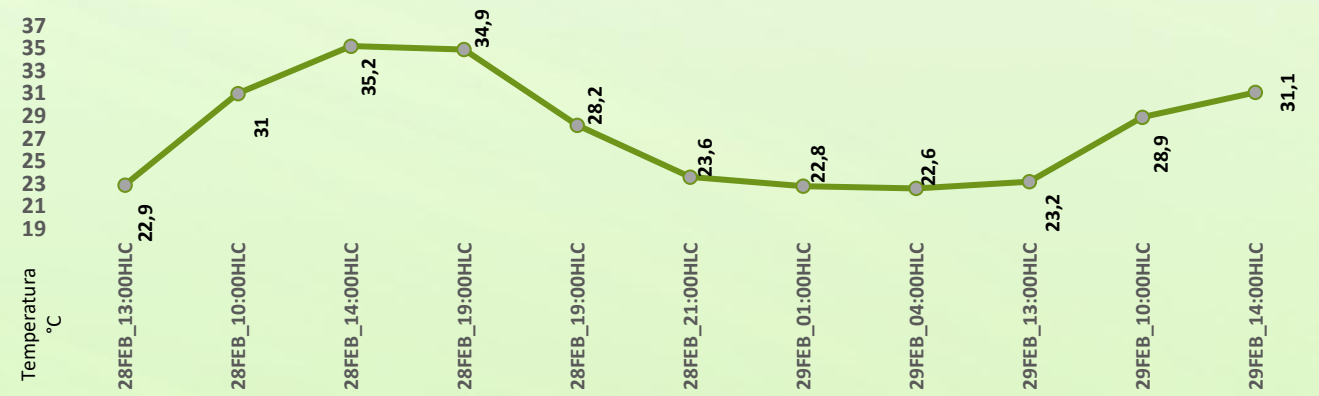
Pronóstico de temperaturas medias para los próximos 02 días

Temperatura: las temperaturas máximas oscilarán entre los 34°C y 36°C y las mínimas entre los 23°C y 26°C. Las sensaciones térmicas máximas estimadas oscilarán entre los 34°C y 41°C.

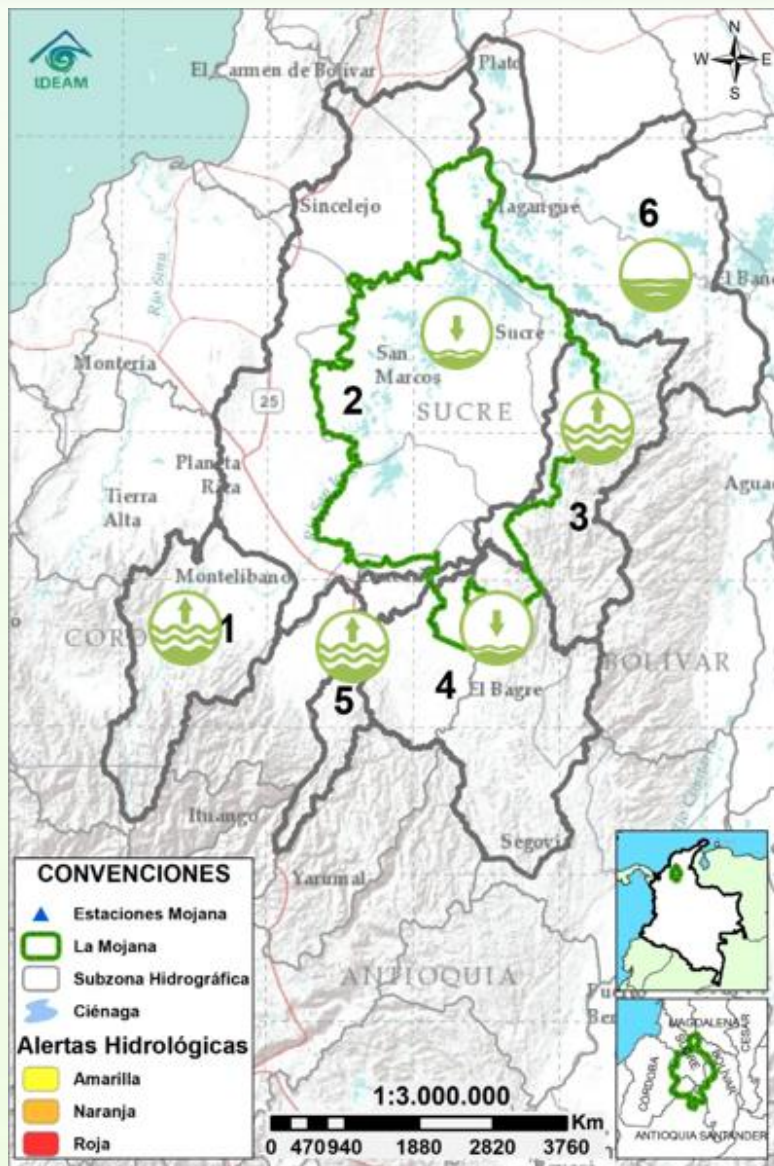
Condiciones hidrológicas antecedentes para el 27/02/2024

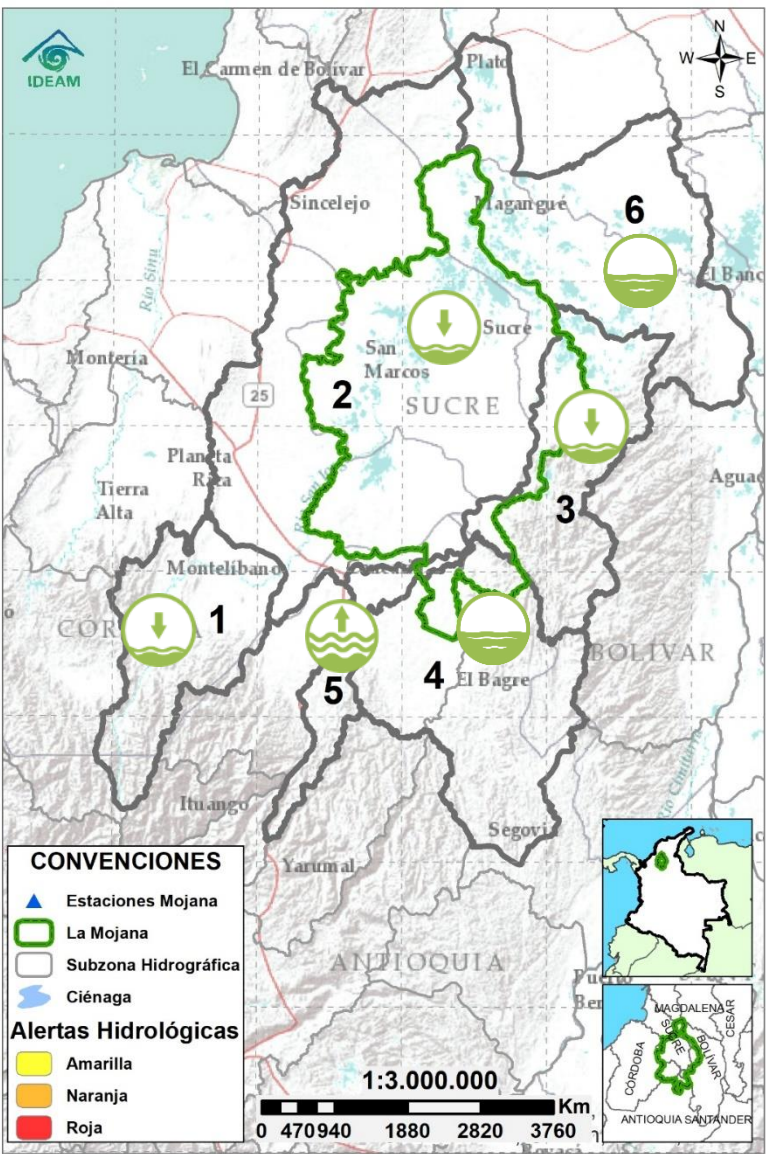
Descripción condiciones hidrológicas: se registra por parte de los promotores comunitarios de alertas tempranas descensos de nivel en los caños Rabón y San Matías, ante el cierre del rompedero Caregato; sin embargo, persisten las inundaciones en Nueva Esperanza y Gavaldá. Por otro lado, continúa la alerta por niveles bajos en el río San Jorge a la altura de San Antonio y en el caño Mojana a la altura de Majagual. En el caño San Matías se registran problemas de navegabilidad a la altura de Berlín y el caño Pancegüita se encuentra seco entre Mao y Los Nisperos. Así mismo, se registran niveles bajos para la época en el río Magdalena a la altura de El Banco, en el brazo de Loba a la altura de Pinillos, en el río Cauca entre Apavi y Margento y entre San Jacinto del Cauca y Pinillos y en el río Nechí a la altura de Nechí.

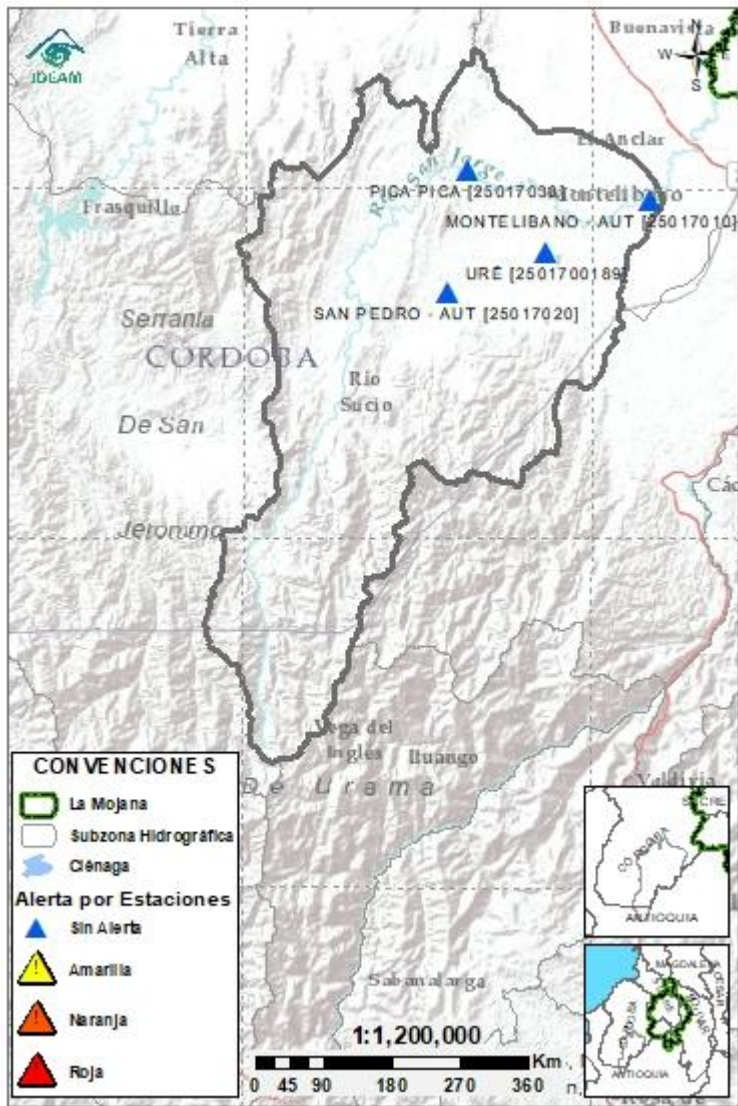
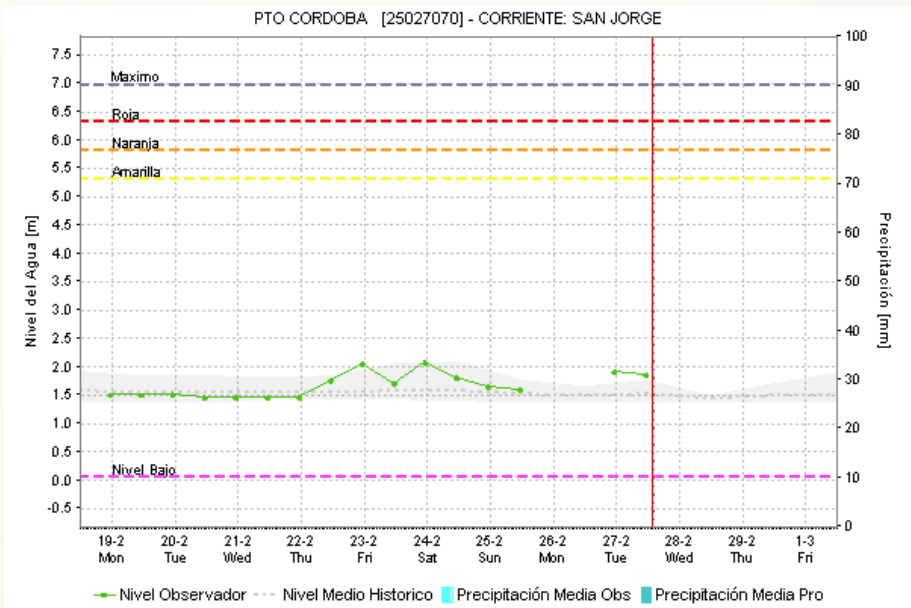
2.2.1 SUBZONA HIDROGRÁFICA DEL RÍO SAN JORGE CUENCA ALTA

Subzona hidrográfica	Alerta	Descripción
Cuenca alta del río San Jorge	Sin alerta	Descenso de niveles del río San Jorge, se prevé estabilización los próximos días.

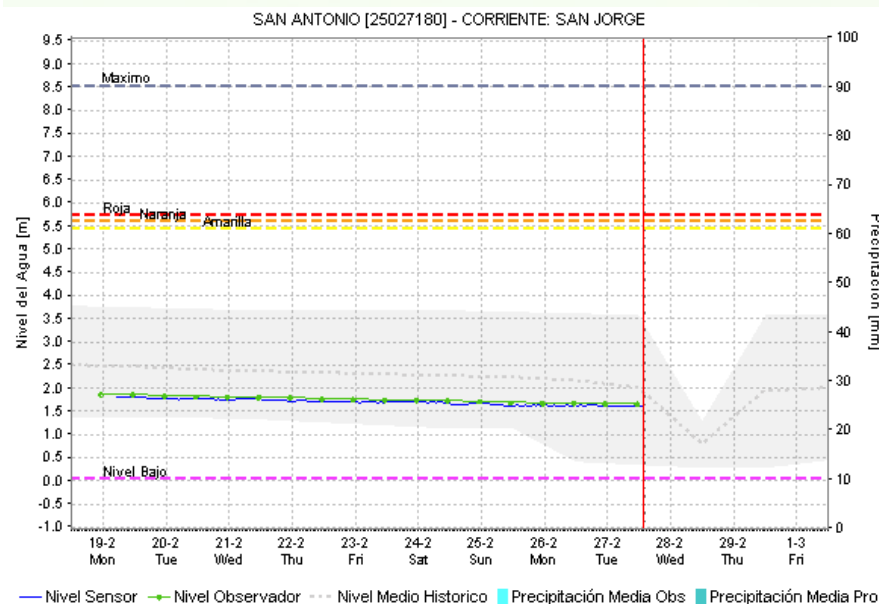
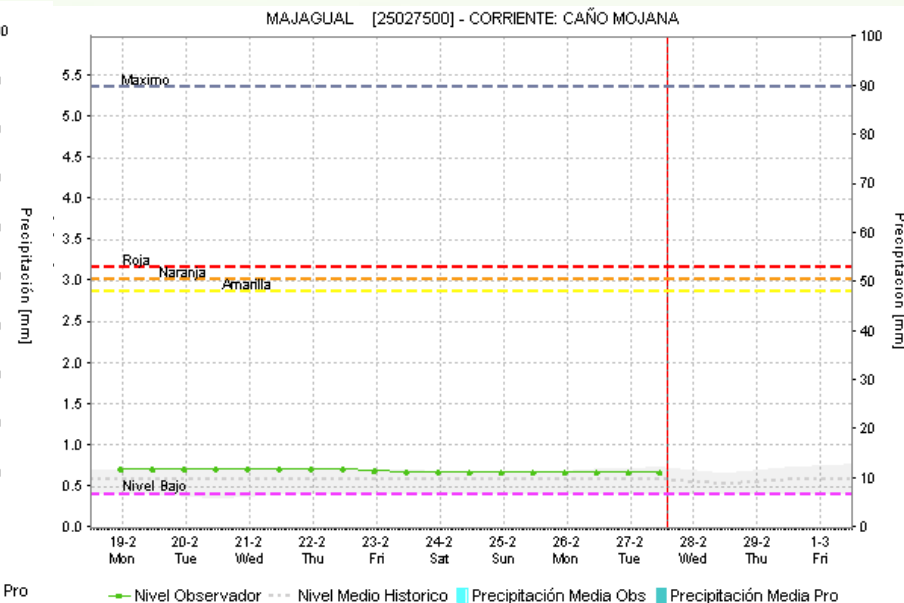
2.2.2 SUBZONA HIDROGRÁFICA DEL RÍO SAN JORGE CUENCA BAJA

Subzona hidrográfica	Alerta	Descripción
Cuenca baja del río San Jorge		Niveles bajos en el río San Jorge a la altura de San Antonio y en el caño Mojana a la altura de Majagual. En el caño San Matías se registran problemas de navegabilidad a la altura de Berlín y el caño Pancegüita se encuentra seco entre Mao y Los Nísperos
		Nota: Aunque han descendido los niveles del caño Bejuco y el Caño Rabón en Guaranda (Sucre) por el cierre de Caregato (20/02/2024), persisten las inundaciones en Gavaldá y Nueva Esperanza. Se prevé que durante el mes de marzo los niveles continúen bajando y finalicen las afectaciones.

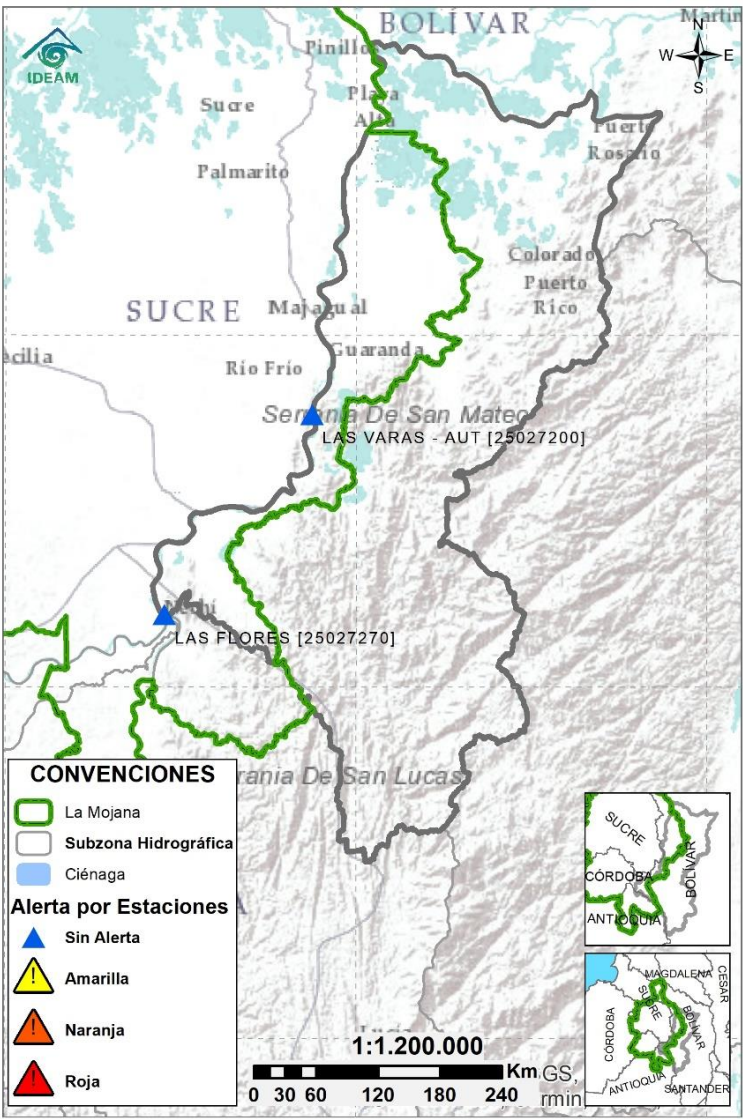
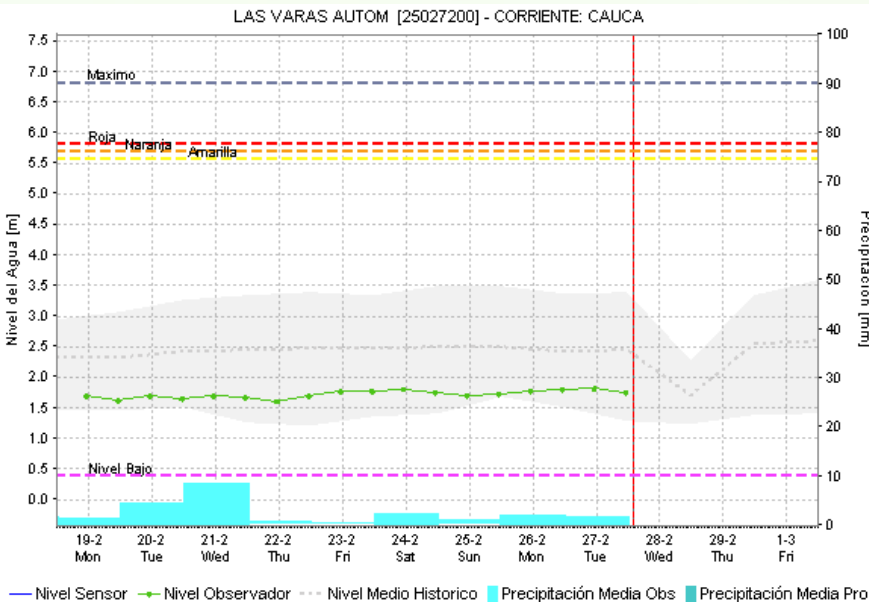
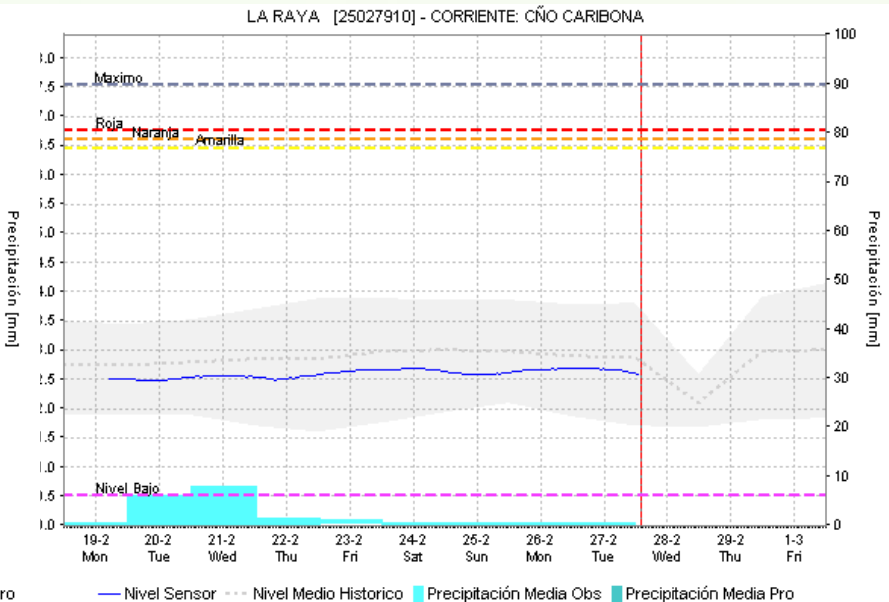
2.2.3 DIRECTOS AL BAJO CAUCA - CIÉNAGA LA RAYA ENTRE EL RÍO NECHÍ Y EL BRAZO DE LOBA

Subzona hidrográfica	Alerta	Descripción
Directos al bajo Cauca- Ciénaga La Raya entre el río Nechí y Brazo de Loba		Se reporta el cierre del rompedero Caregato (20/02/2024). Se observa un ligero descenso de niveles y continúan por debajo de lo normal para la época.

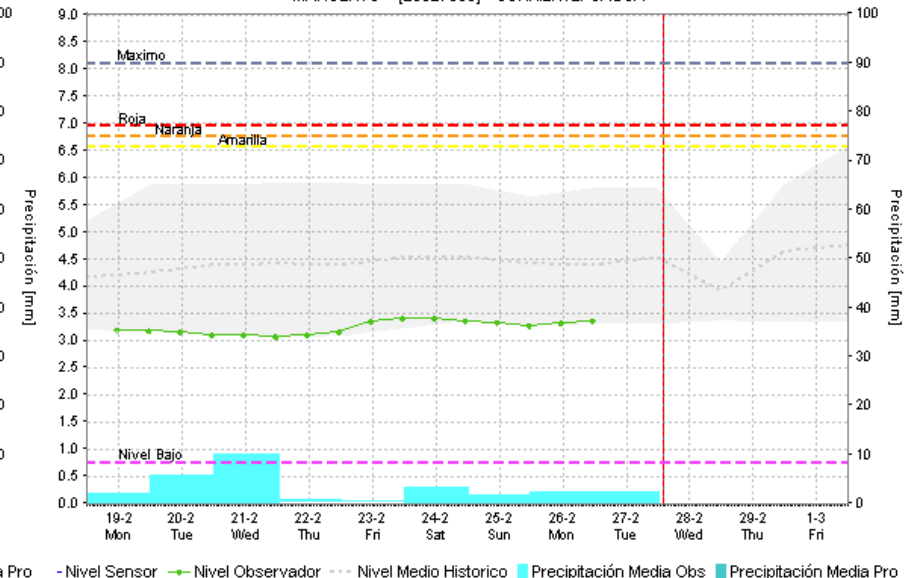
MARGENTO [25027050] - CORRIENTE: CAUCA

Subzona hidrográfica	Alerta	Descripción
Directos al Cauca entre Puerto Valdivia y río Nechí		Ascenso de niveles, aunque continúan por debajo de lo normal para la época

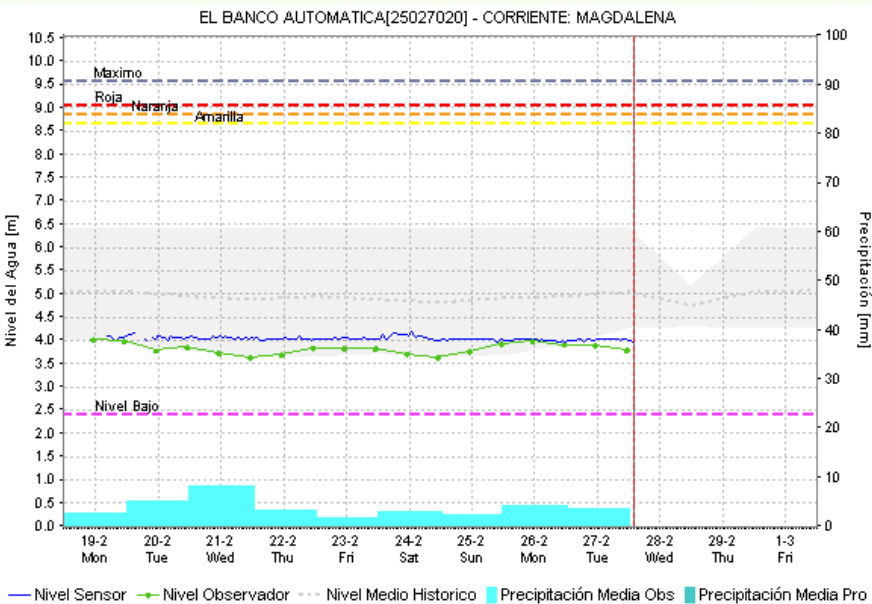
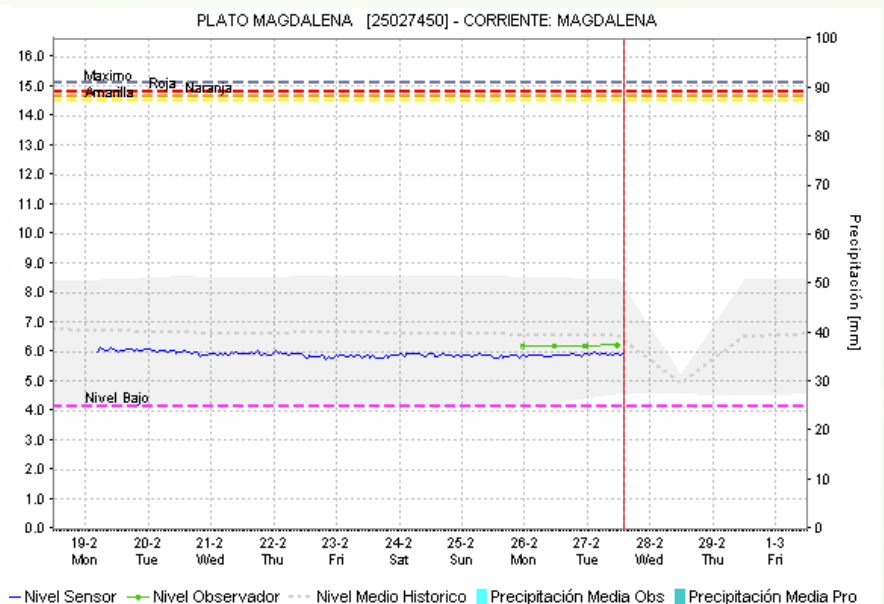
2.2.6 DIRECTOS AL BAJO MAGDALENA ENTRE EL BANCO Y EL PLATO

Subzona hidrográfica	Alerta	Descripción
Directos Bajo Magdalena entre el Banco y el Plato		Registro de niveles bajos, especialmente en el río Magdalena a la altura de El Banco y en el Brazo de Loba a la altura de Pinillos, tendencia a la estabilidad.
