BOLETÍN HIDROMETEOROLÓGICO DE LA MOJANA

San Marcos, Sucre 9 de mayo de 2024
Hora de la actualización: 12:00 HLC

BOLETÍN No: 086/2024

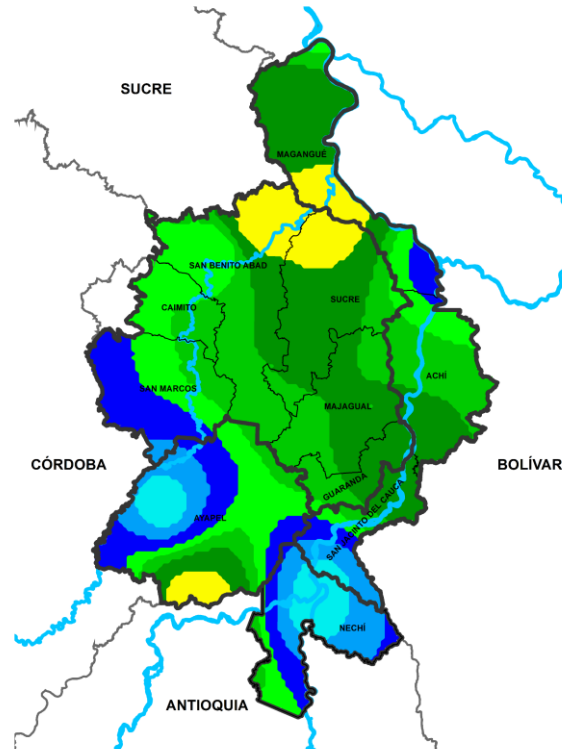
Precipitación acumulada
07/05/2024 (07:00) – 08/05/2024 (07:00).
Fuente: IDEAM

Precipitación: en la jornada nocturna tuvimos lluvias por sectores al oriente de la región con mayor intensidad sobre los municipios de Sucre, Magangué, San Jacinto del Cauca y Guaranda.

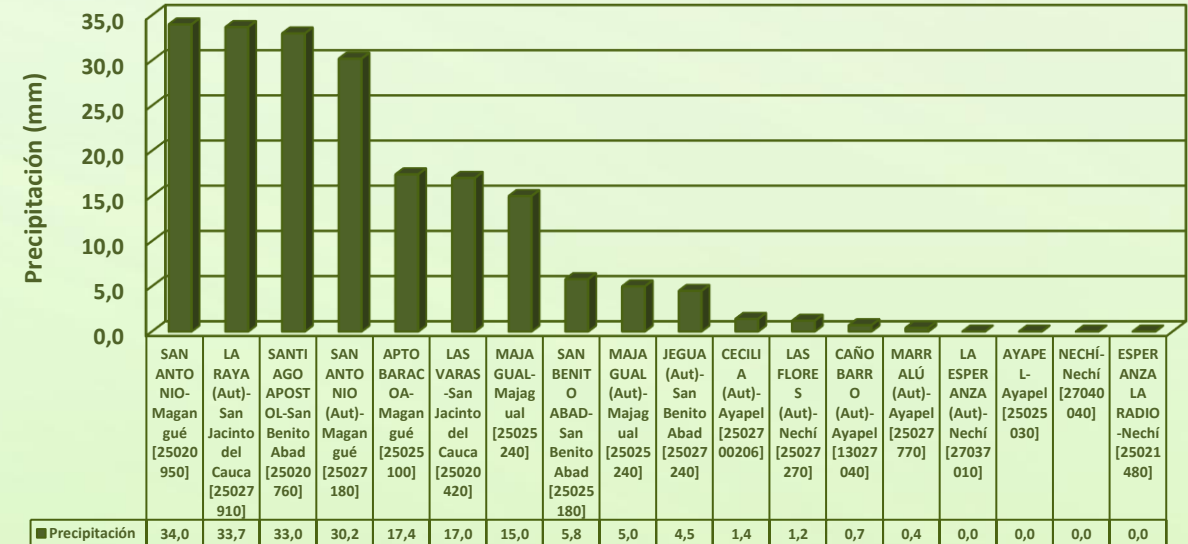
Lluvia registrada el 08 mayo de 2024

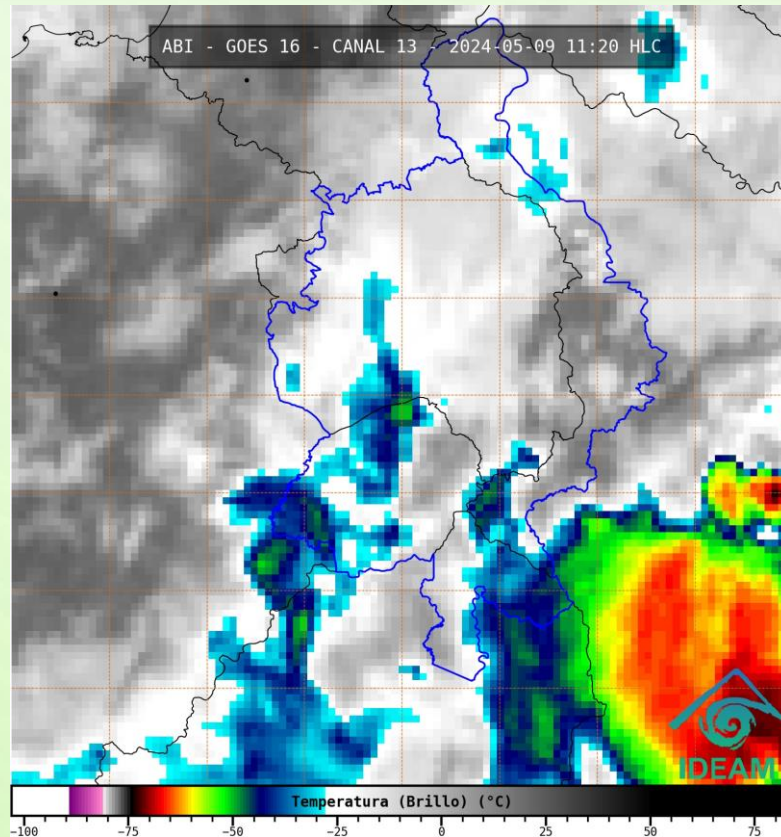
Imagen de satélite IR 11:20 HLC
Fuente: IDEAM

Durante la mañana se tuvieron lloviznas en el territorio que han ido disminuyendo en las últimas horas.

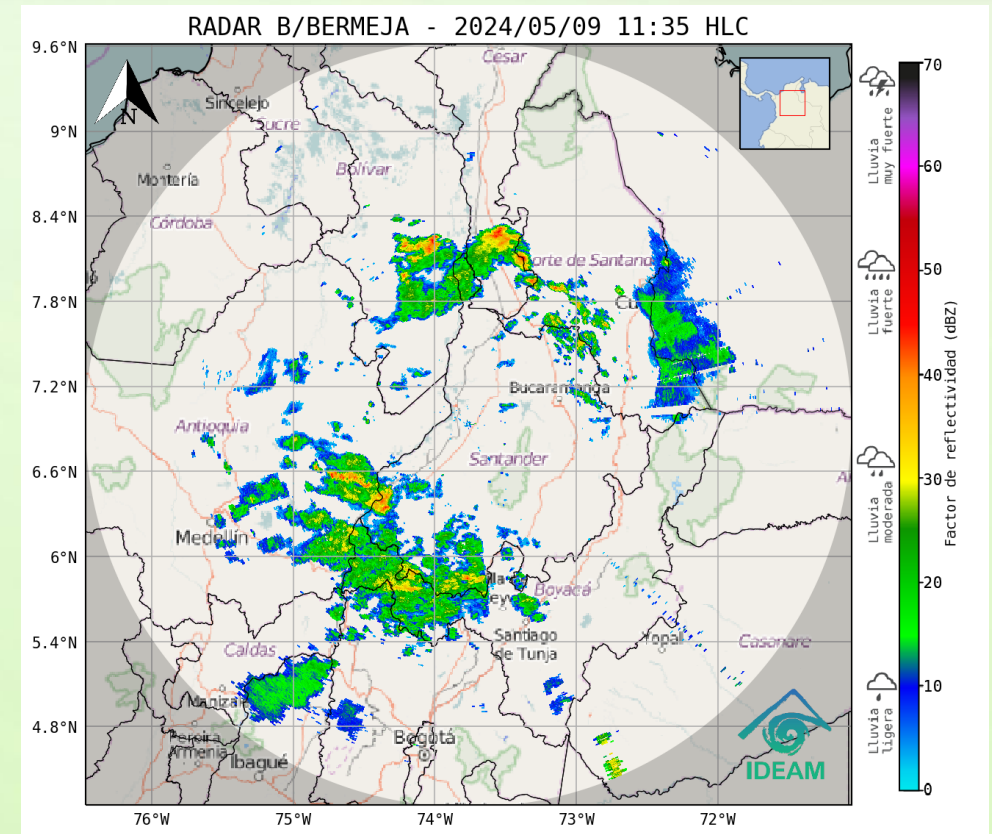
Imagen de radar 11:35 HLC
Fuente: IDEAM

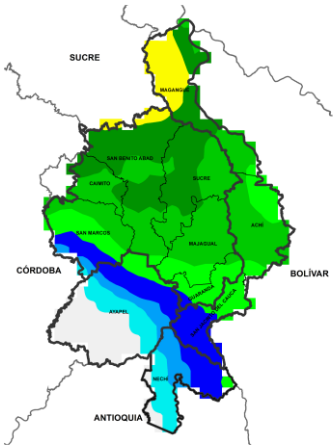
NOCHE DEL 09 DE MAYO

Precipitación: se prevé que finalizando la tarde y durante la noche y madrugada tengamos lluvias sobre la región.

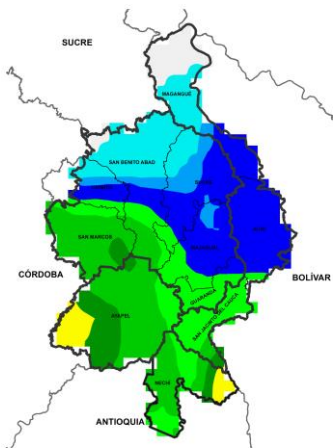
MADRUGADA DEL 10 DE MAYO

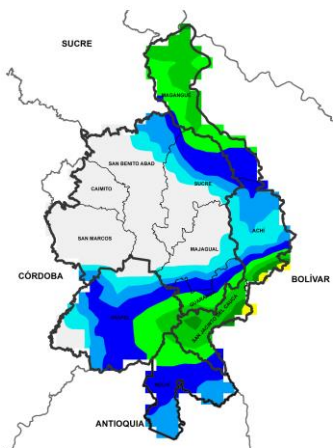
ACUMULADO DEL 10 AL 11 DE MAYO

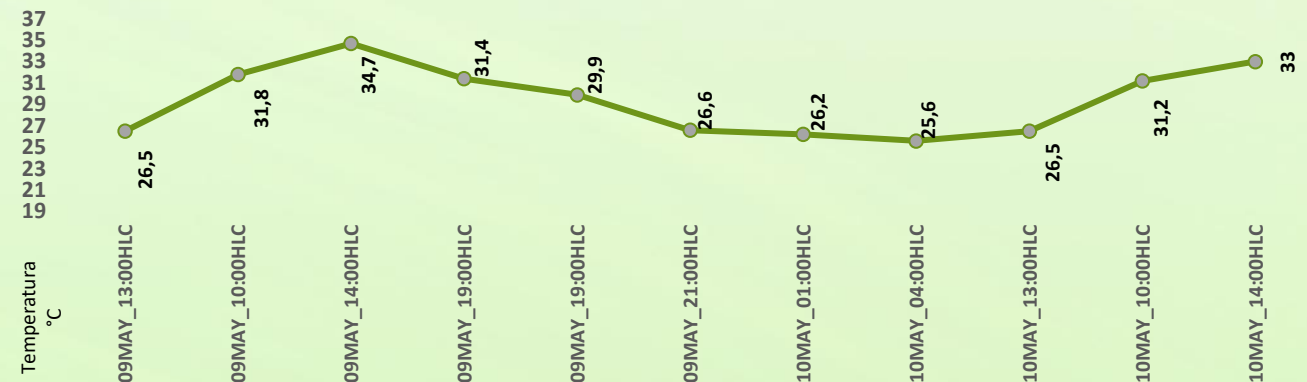
Pronóstico de temperaturas medias para los próximos 02 días

Temperatura: las temperaturas máximas oscilarán entre los 35°C y 37°C y las mínimas entre los 23°C y 24°C. Las sensaciones térmicas máximas estimadas oscilarán entre los 38°C y 42°C.

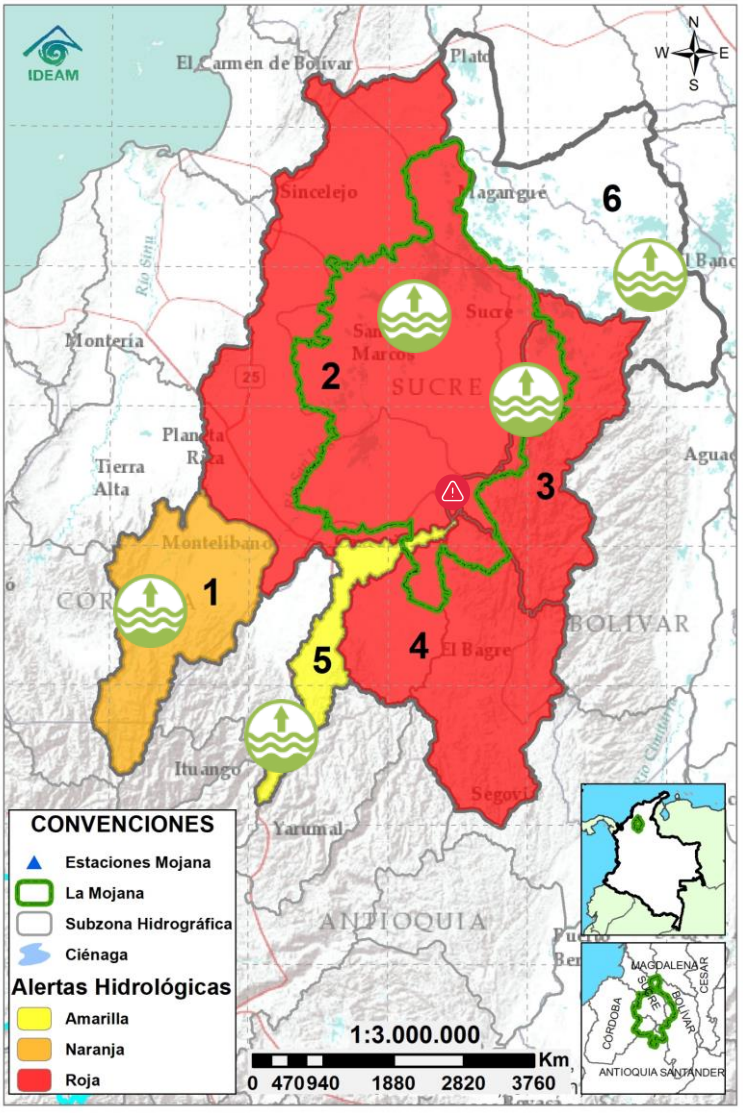
Descripción condiciones hidrológicas: se sube a alerta naranja la cuenca alta del río San Jorge, debido a la probabilidad de crecientes, así mismo se mantiene la alerta roja en el Bajo San Jorge debido al rompimiento de los diques en los sectores de Los Arrastres y Caregato. También, el Bajo Cauca entre Nechí y Pinillos se mantiene en alerta roja ante los reportes de inundaciones en el municipio de Montecristo. Además, Se mantiene la alerta amarilla en el Bajo Cauca entre Pto Valdivia y Nechí ante los altos niveles y la tendencia al ascenso el día de hoy. Por último, el Bajo Magdalena entre El Banco y Plato permanece en condiciones normales con tendencia al ascenso.

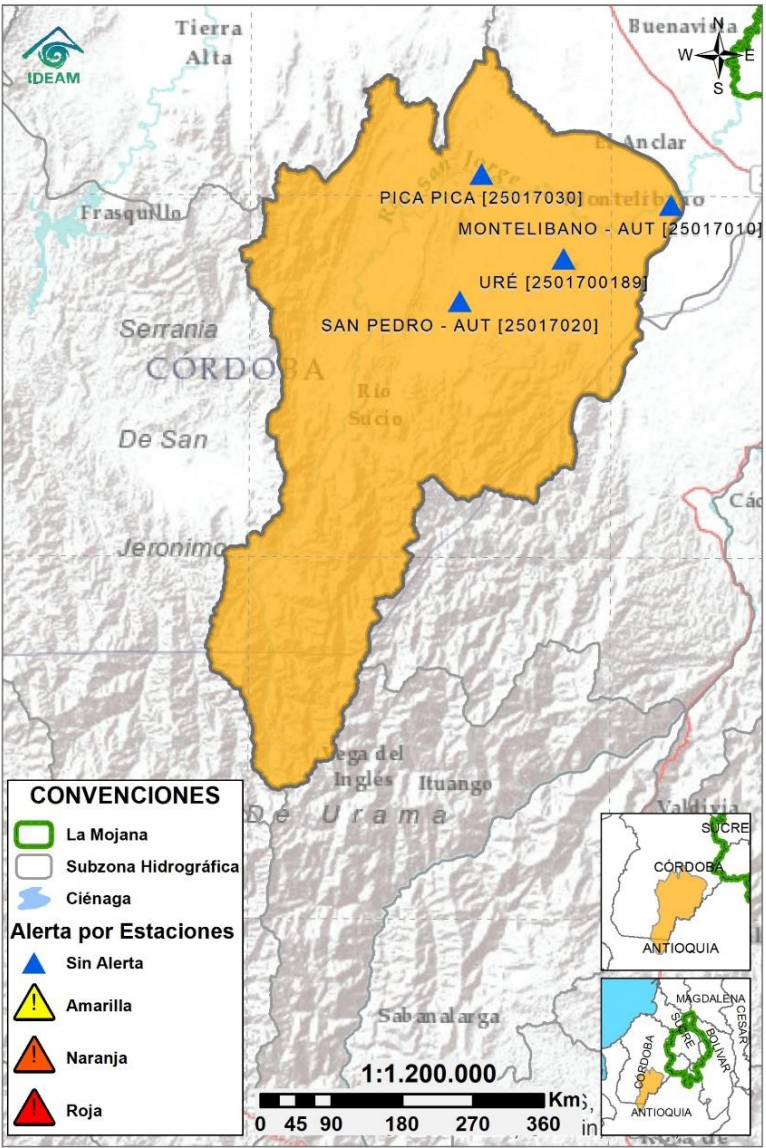
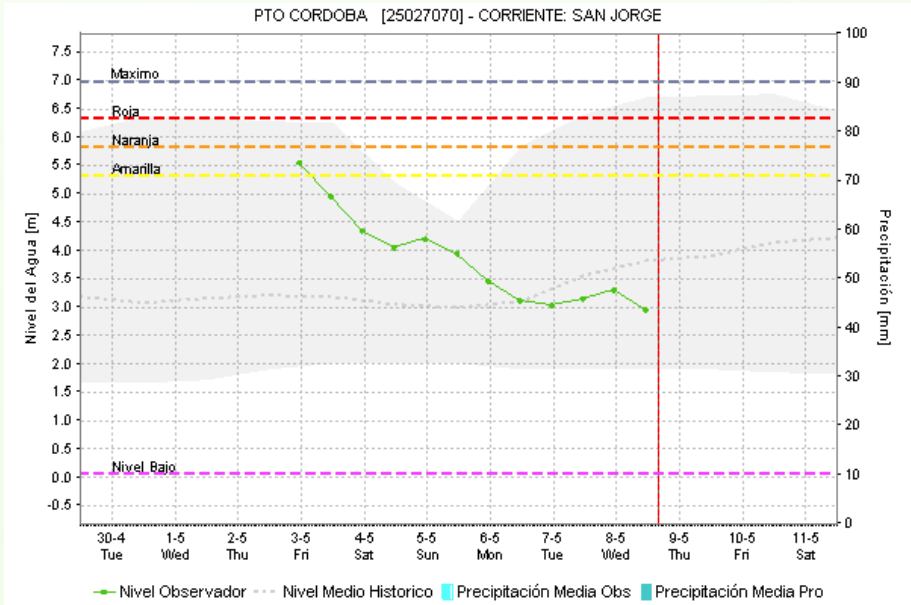
2.2.1 SUBZONA HIDROGRÁFICA DEL RÍO SAN JORGE CUENCA ALTA

Subzona hidrográfica	Alerta	Descripción
Cuenca alta del río San Jorge

Niveles en ascenso en el río San Jorge a la altura de La Apartada, que podrían durar el resto de la semana

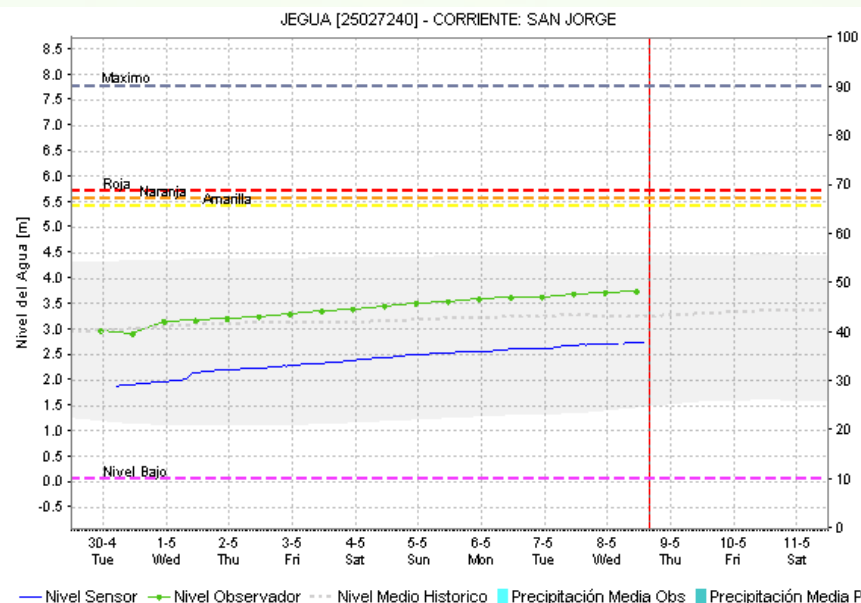
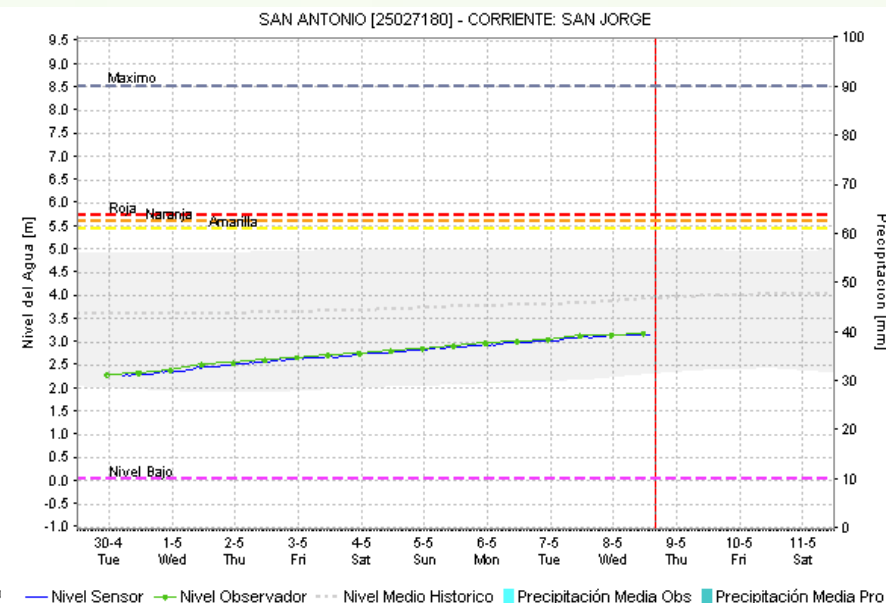
2.2.2 SUBZONA HIDROGRÁFICA DEL RÍO SAN JORGE CUENCA BAJA

Subzona hidrográfica	Alerta	Descripción
Cuenca baja del río San Jorge		Ingreso de agua del río Cauca por el sector de Caregato, generando afectaciones, incremento de nivel en el río San Jorge y en el sistema de caños y ciénagas. Se espera que esta tendencia persista los próximos días.
		Alerta puntual por rompimiento de dique en el sector Los Arrastres – Guaranda, especial atención en las comunidades próximas a los caños San Matias y Rabón principalmente.

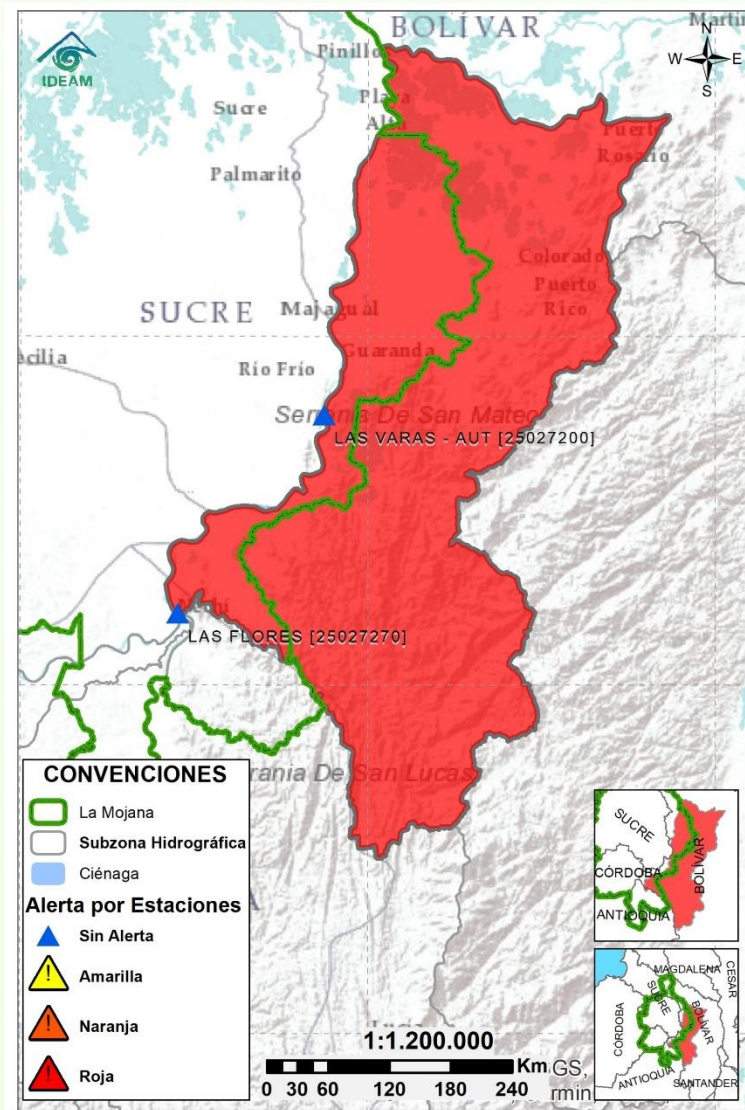
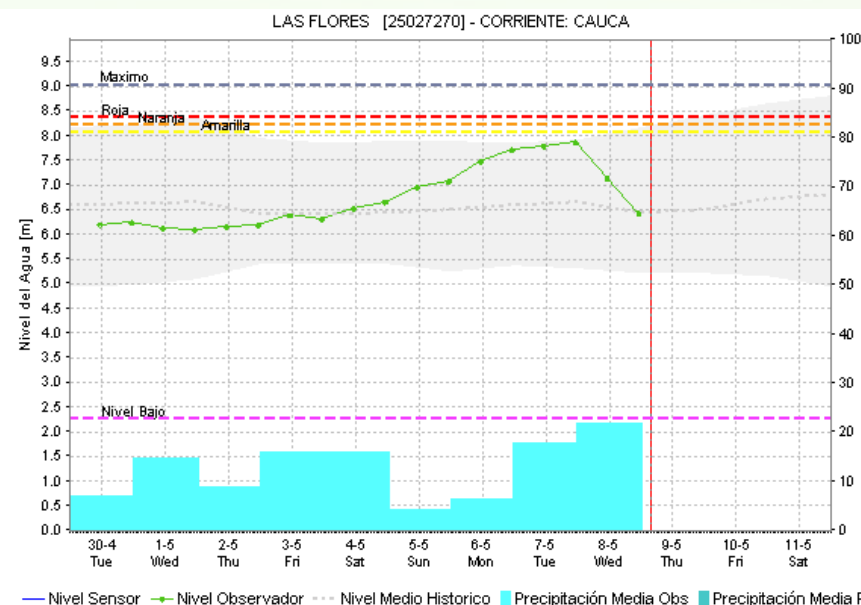
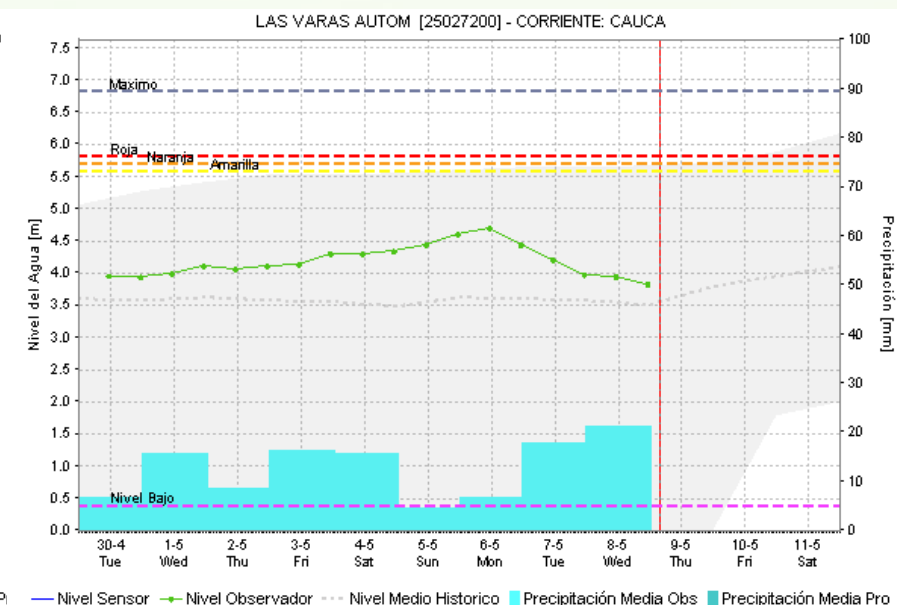
2.2.3 DIRECTOS AL BAJO CAUCA - CIÉNAGA LA RAYA ENTRE EL RÍO NECHÍ Y EL BRAZO DE LOBA

Subzona hidrográfica	Alerta	Descripción
Directos al bajo Cauca- Ciénaga La Raya entre el río Nechí y Brazo de Loba		Ascenso de niveles en el río cauca, condición que se mantendrá los próximos días, especialmente en el tramo Nechi – San Jacinto del Cauca, especial atención en el sector de Caregato y en el río Caribona en el municipio de Montecristo.
		Alerta en el sector Caregato (San Jacinto del Cauca, Bolívar), por ingreso del río Cauca hacia el Bajo San Jorge.(06/05/2021).

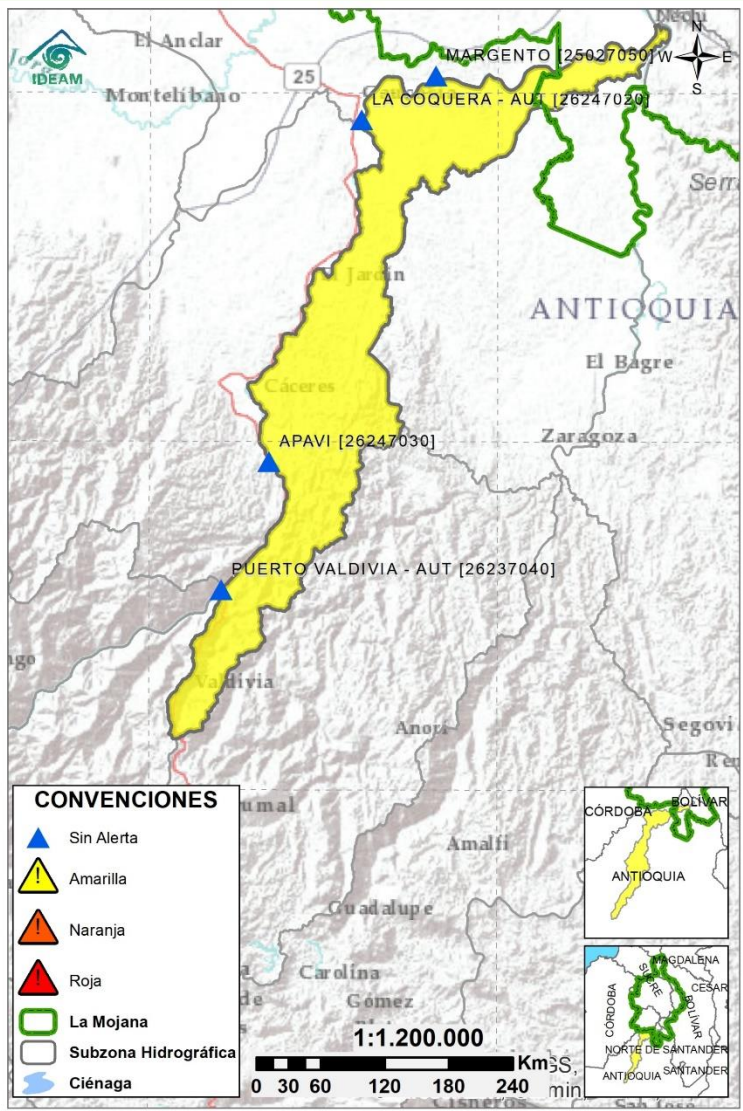
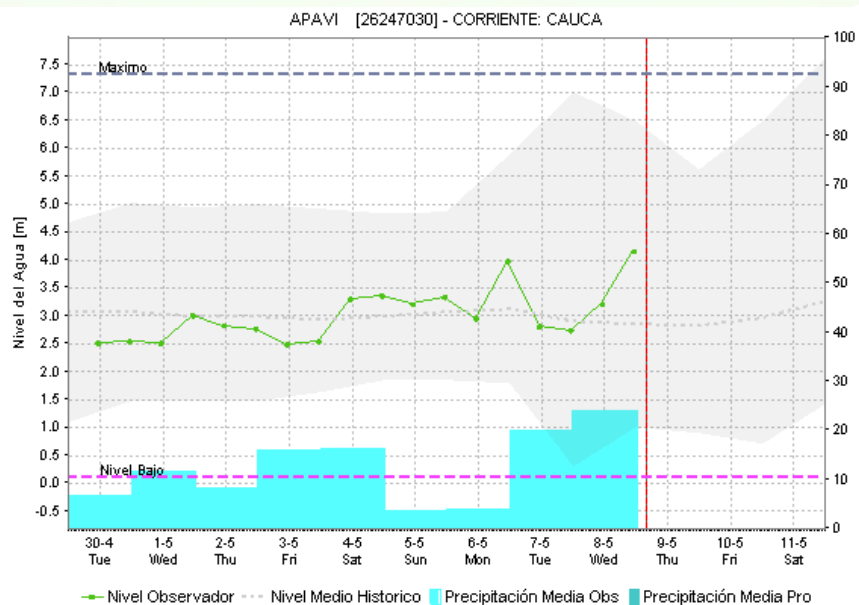
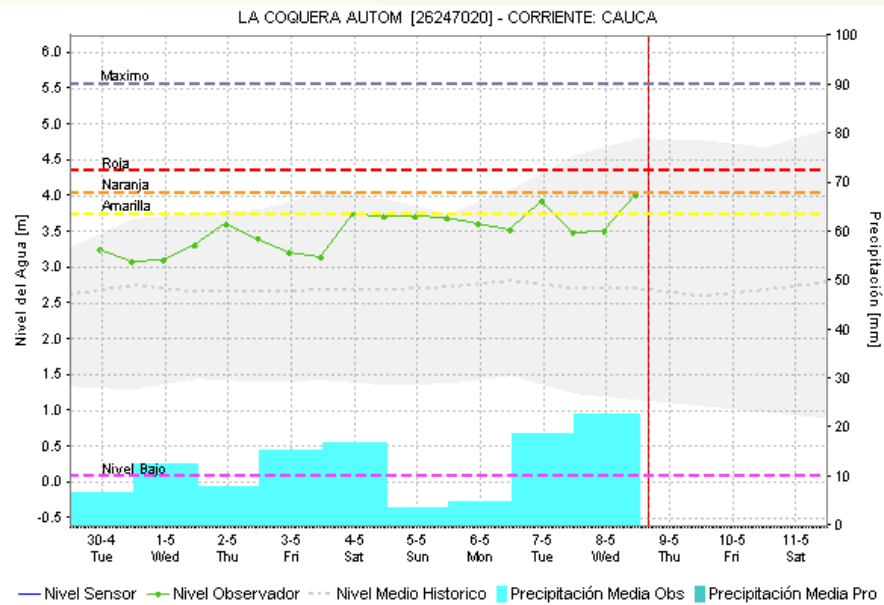
2.2.5 DIRECTOS AL CAUCA ENTRE PTO. VALDIVIA Y RÍO NECHÍ

Subzona hidrográfica	Alerta	Descripción
Directos al Cauca entre Puerto Valdivia y río Nechí		Descenso en los niveles en el río Cauca entre El Doce y Nechí, se esperan nuevos ascensos a lo largo del día.

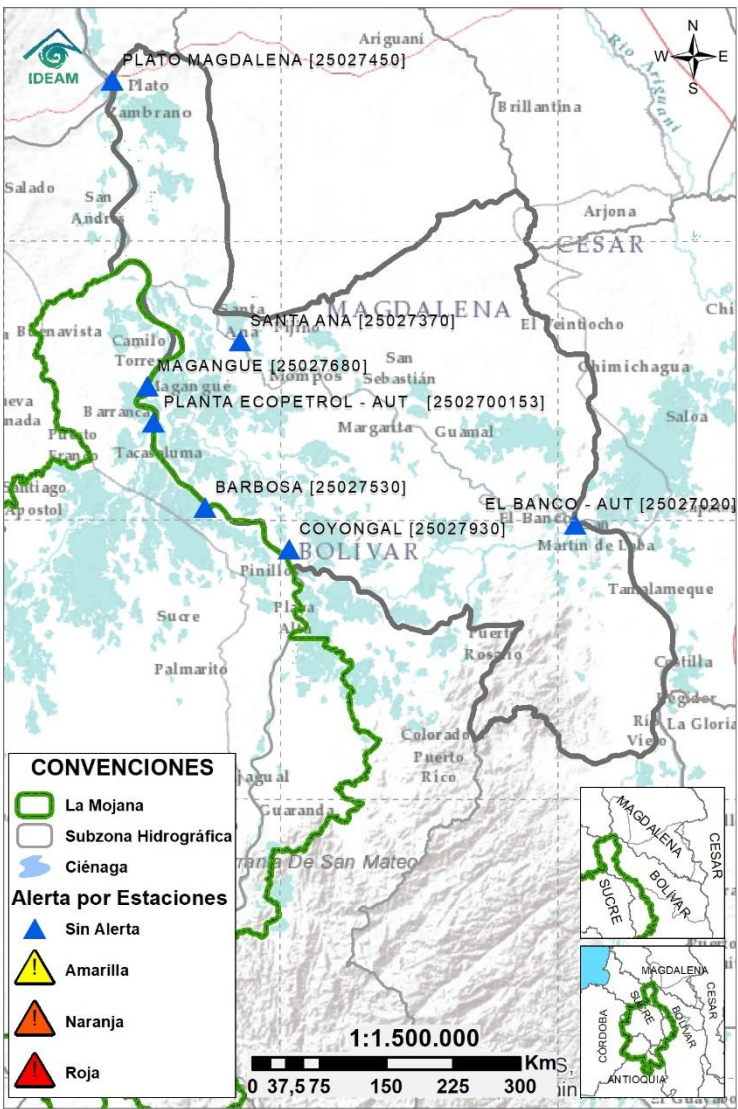
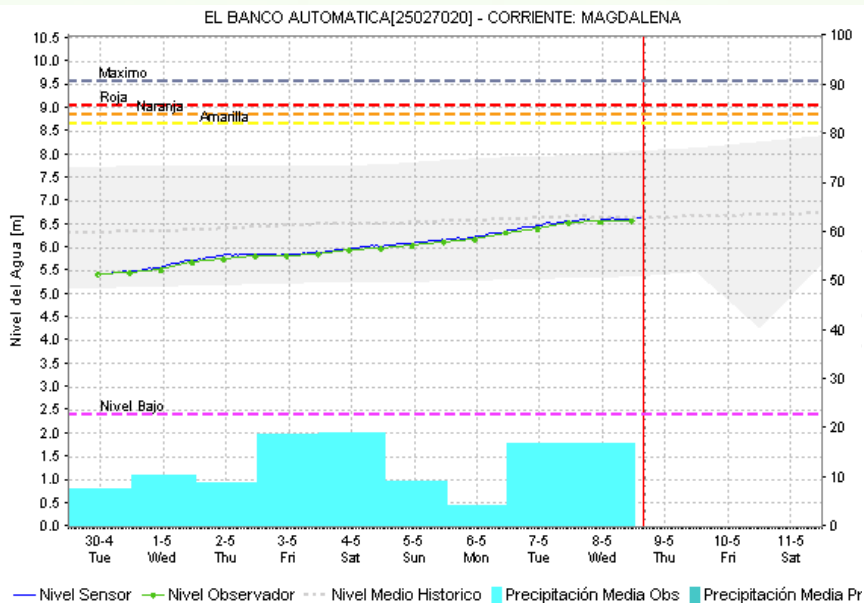
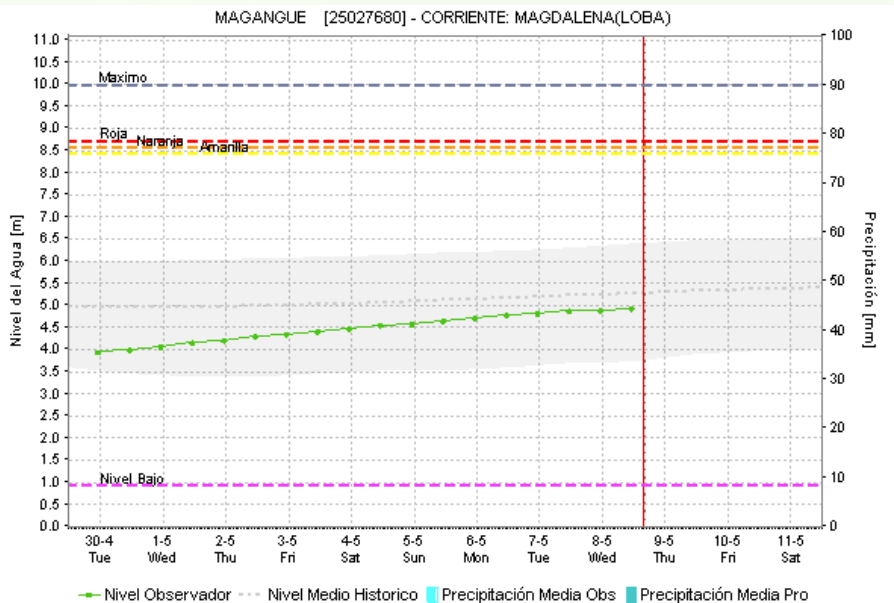
2.2.6 DIRECTOS AL BAJO MAGDALENA ENTRE EL BANCO Y EL PLATO

Subzona hidrográfica	Alerta	Descripción
Directos Bajo Magdalena entre el Banco y el Plato	Sin alerta	Ascenso sostenido de niveles en el Bajo Magdalena, incluyendo el Brazo de Loba y el Brazo de Mompós, se prevé que persista esta tendencia los próximos días.
