BOLETÍN HIDROMETEOROLÓGICO DE LA MOJANA

San Marcos, Sucre 14 de mayo de 2024
Hora de la actualización: 12:00 HLC

BOLETÍN No: 090/2024

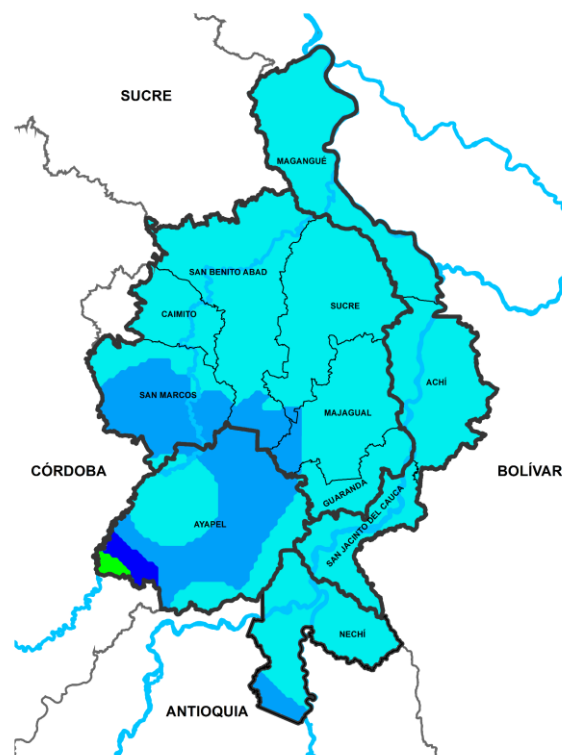
Precipitación acumulada
13/05/2024 (07:00) – 14/05/2024 (07:00).
Fuente: IDEAM

Precipitación: prevaleció la condición seca en toda La Mojana.

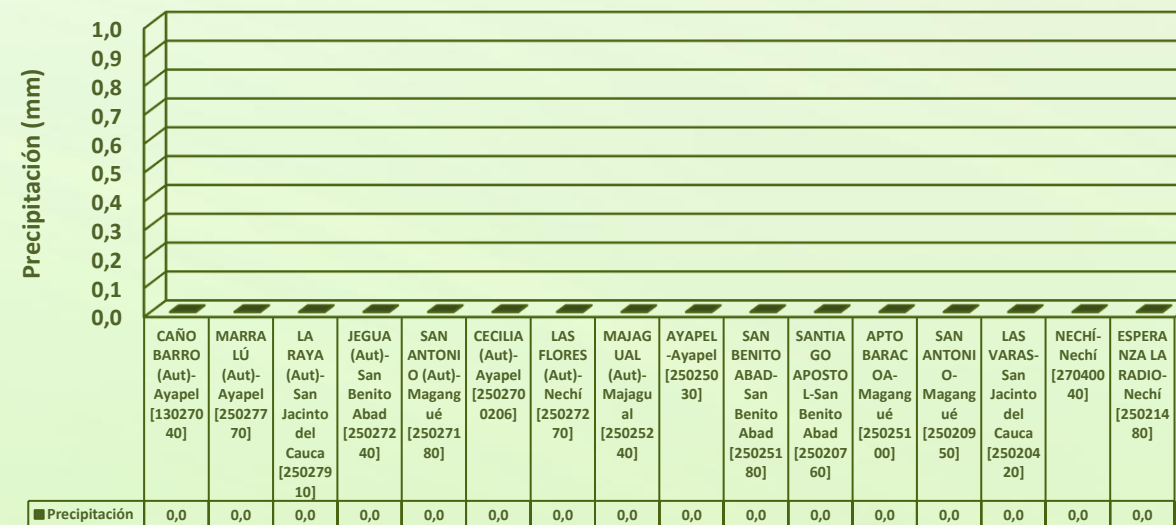
Lluvia registrada el 13 mayo de 2024

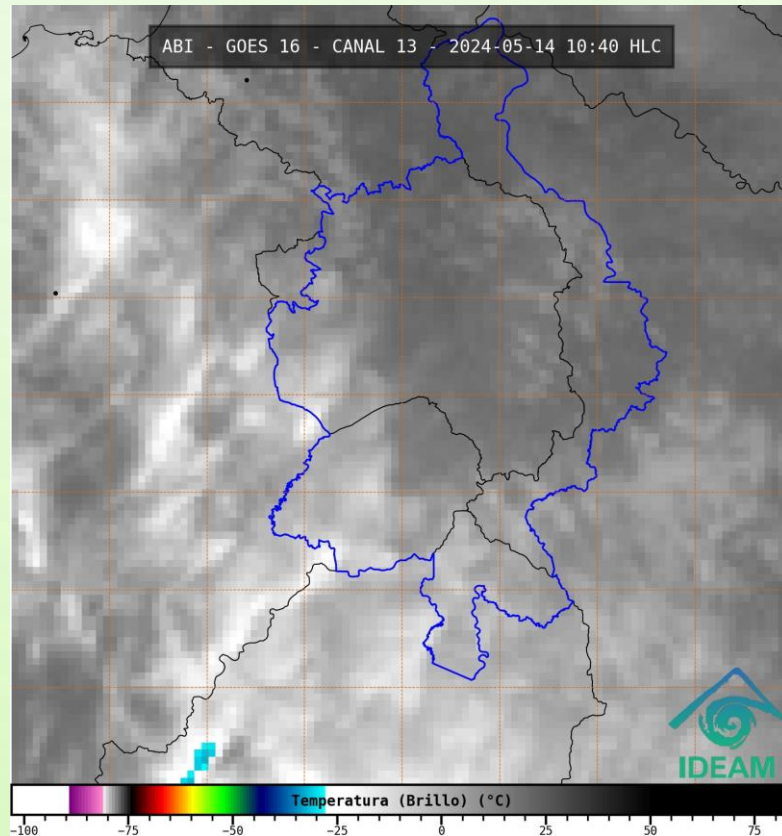
Imagen de satélite IR 10:40 HLC
Fuente: IDEAM

Durante la mañana de hoy predominó el cielo parcialmente nublado

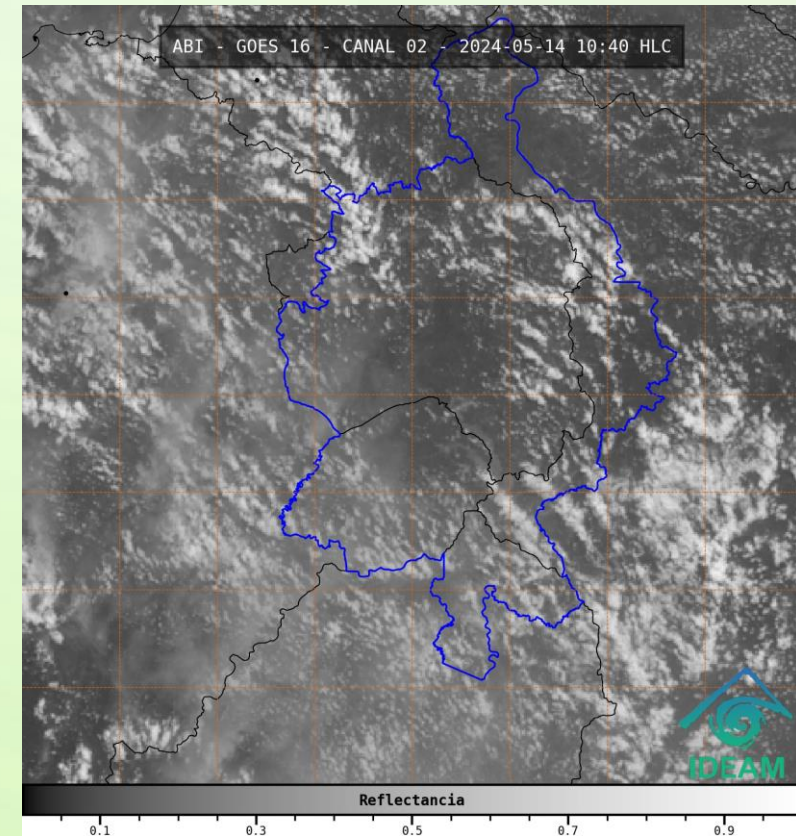
Imagen de satélite VIS 10:40 HLC
Fuente: IDEAM

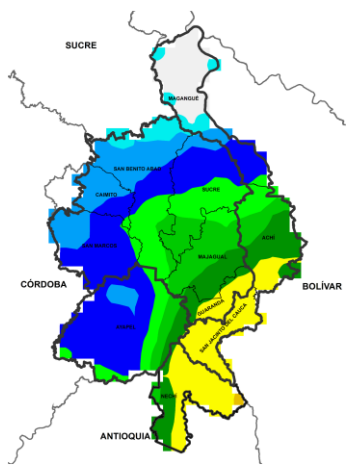
ACUMULADO DEL 14 AL 15 DE MAYO

Precipitación: tendremos tiempo seco en horas de la tarde, luego, en horas de la noche y madrugada, se tendrá predominio de la condición seca; sin embargo, hay una ligera probabilidad de lluvias principalmente en sectores de los municipios de Guaranda, Majagual, Achí, San Jacinto del Cauca y Nechí.

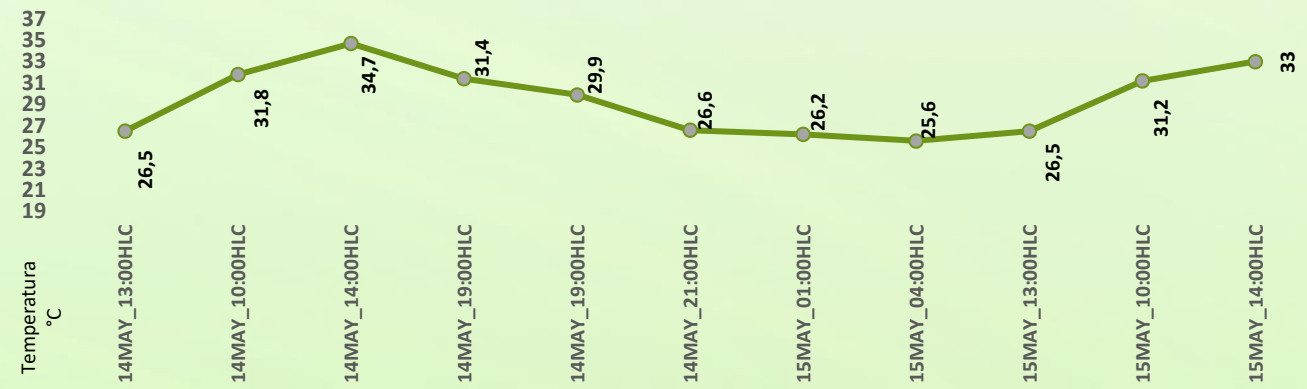
Pronóstico de temperaturas medias para los próximos 02 días

Temperatura: las temperaturas máximas oscilarán entre los 34°C y 36°C y las mínimas entre los 24°C y 26°C. Las sensaciones térmicas máximas estimadas oscilarán entre los 38°C y 40°C.

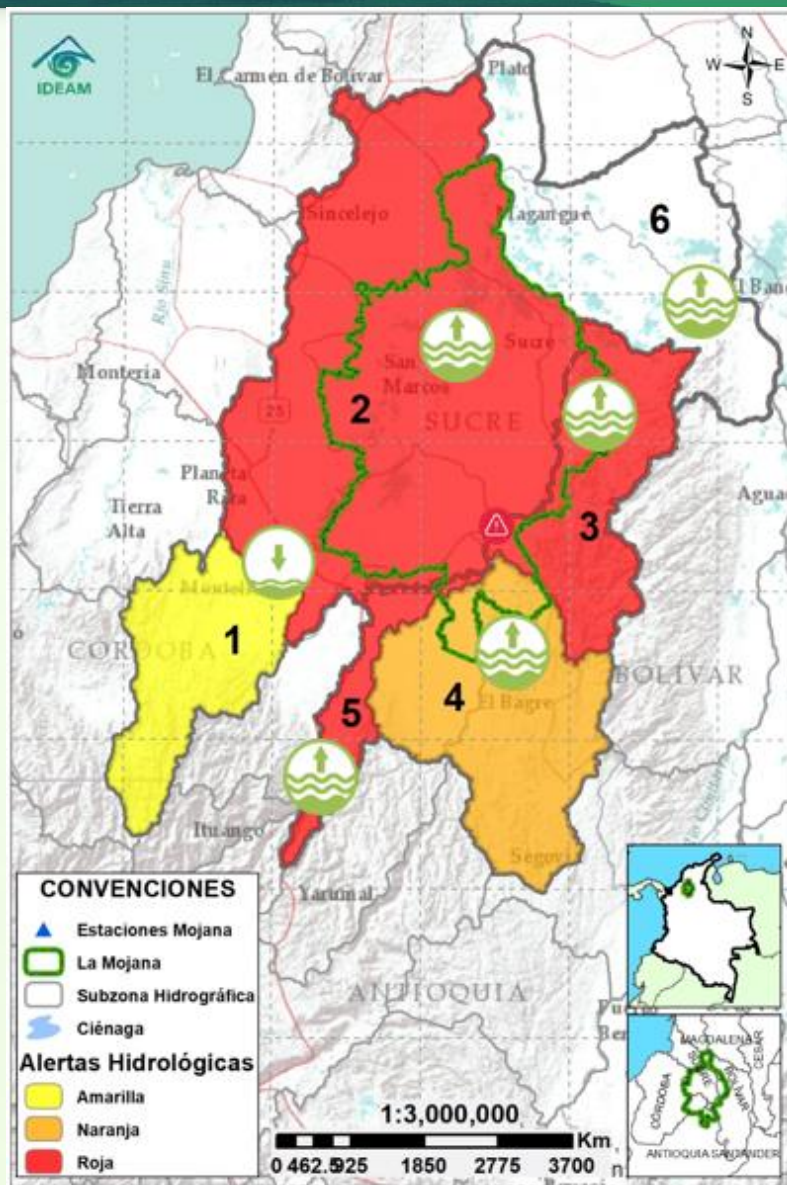
Condiciones hidrológicas antecedentes para el 13/05/2024

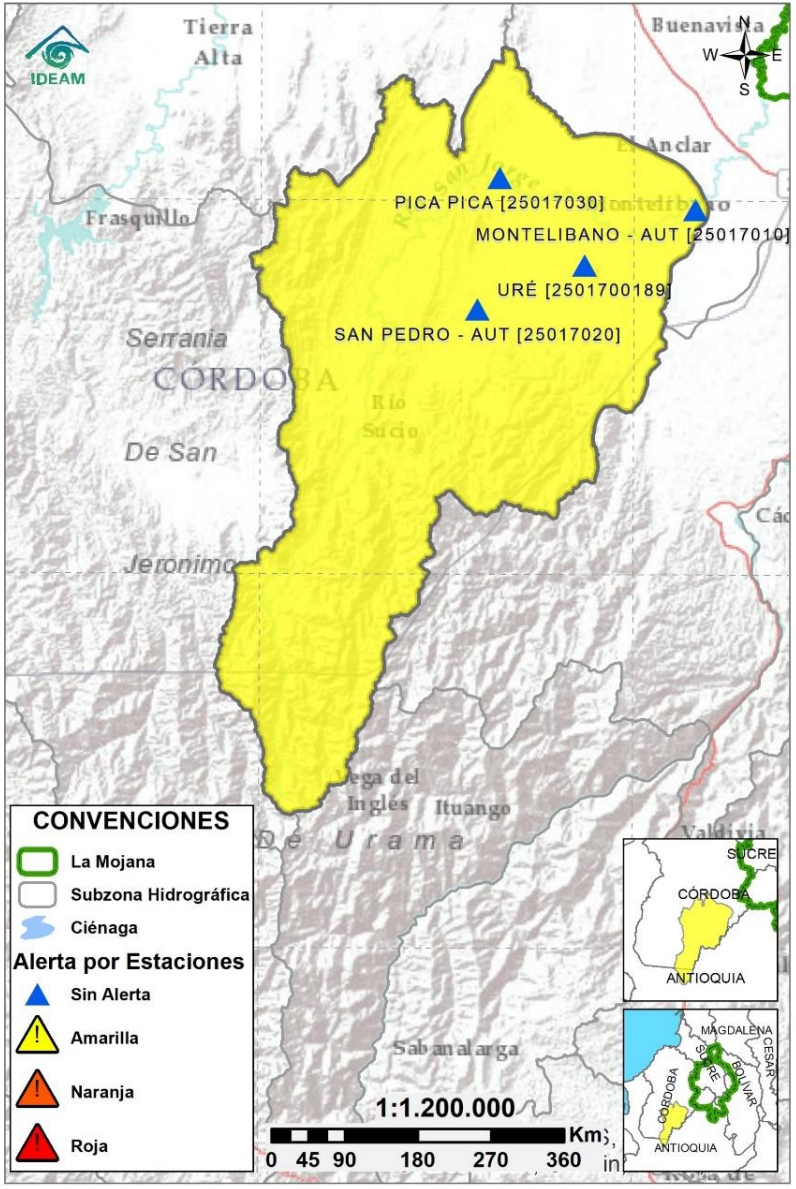
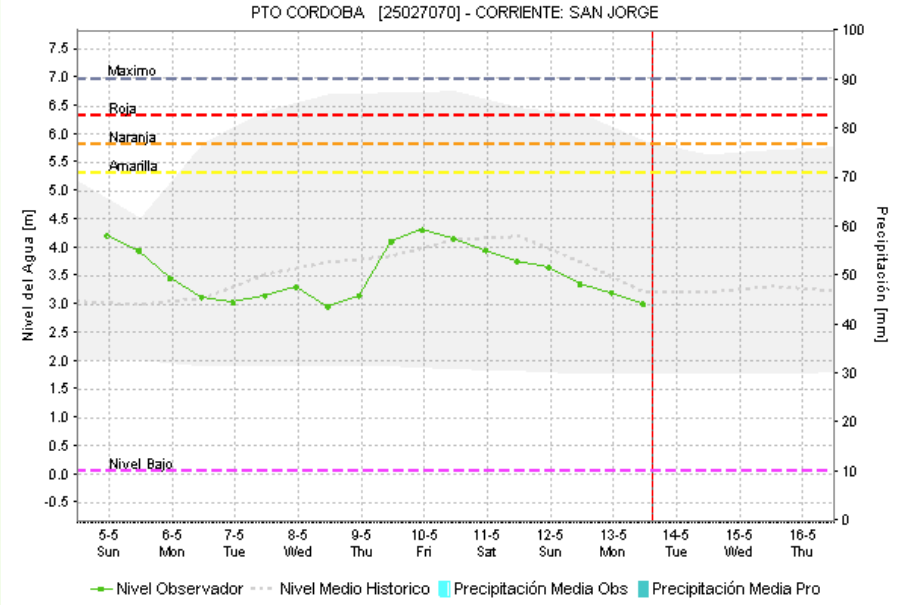
2.2.1 SUBZONA HIDROGRÁFICA DEL RÍO SAN JORGE CUENCA ALTA

Subzona hidrográfica	Alerta	Descripción
Cuenca alta del río San Jorge		Descenso de niveles en el río San Jorge a la altura de La Apartada, probabilidad de ascensos los próximos días.

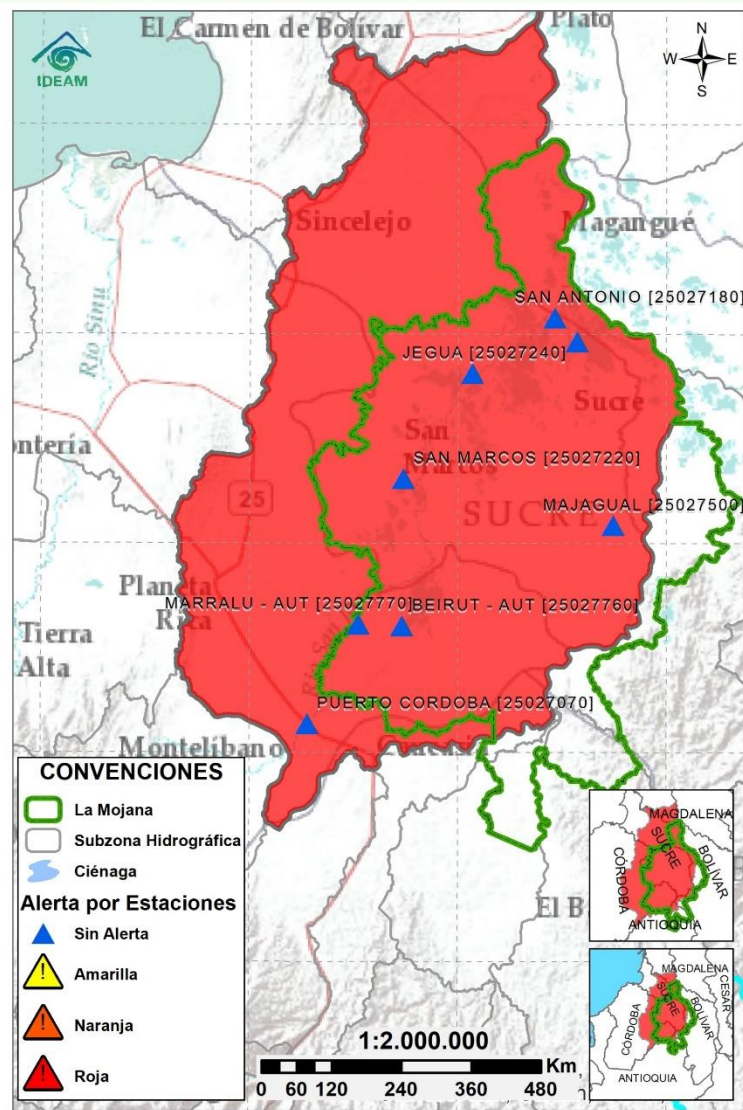
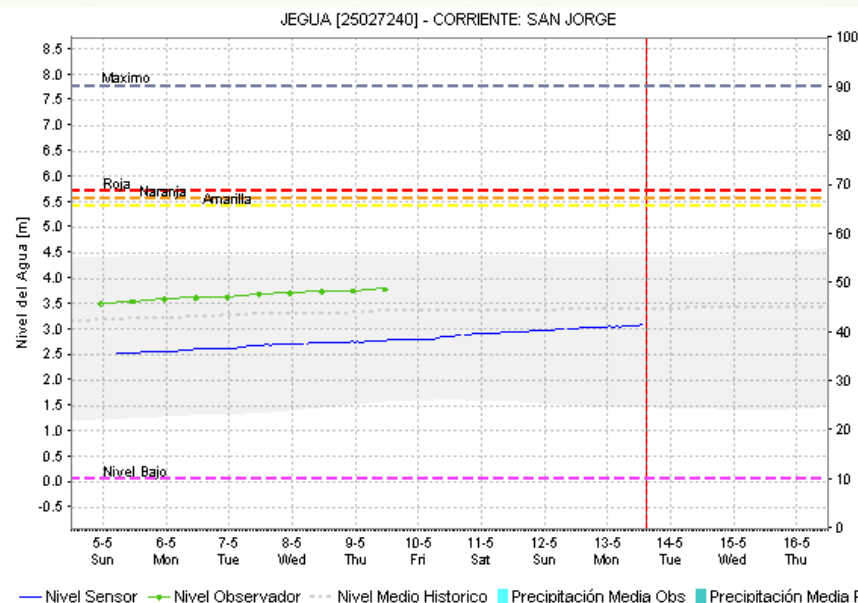
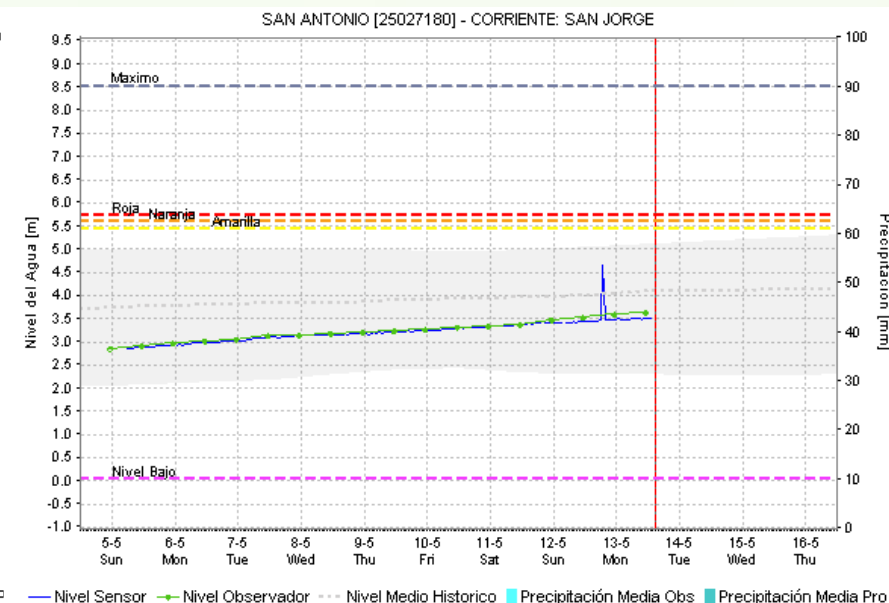
2.2.2 SUBZONA HIDROGRÁFICA DEL RÍO SAN JORGE CUENCA BAJA

Subzona hidrográfica	Alerta	Descripción
Cuenca baja del río San Jorge		Ingreso de agua del río Cauca por el sector de Caregato y rompimiento en el sector de Los Arrastres, reporte de inundaciones en comunidades de Guaranda y Ayapel.

Descripción condiciones hidrológicas: persiste la alerta roja en el Bajo San Jorge por el rompimiento de los diques en Caregato y Los Arrastres; se reportan inundaciones en comunidades aledañas a los caños Rabón, San Matías y Gil. Aunque se registra un ligero descenso de nivel sobre el río Cauca entre Puerto Valdivia y Nechí, se mantiene la alerta roja. Se baja a alerta naranja la cuenca de los aportantes al río Cauca entre Nechí y Pinillos por el descenso de nivel registrado. Por su parte, el Bajo Nechí continua en alerta naranja por la probabilidad de ascensos y el alto San Jorge sigue en alerta amarilla. Finalmente, el río Magdalena entre El Banco y Plato sigue registrando ascensos de nivel, pero continua sin alerta.

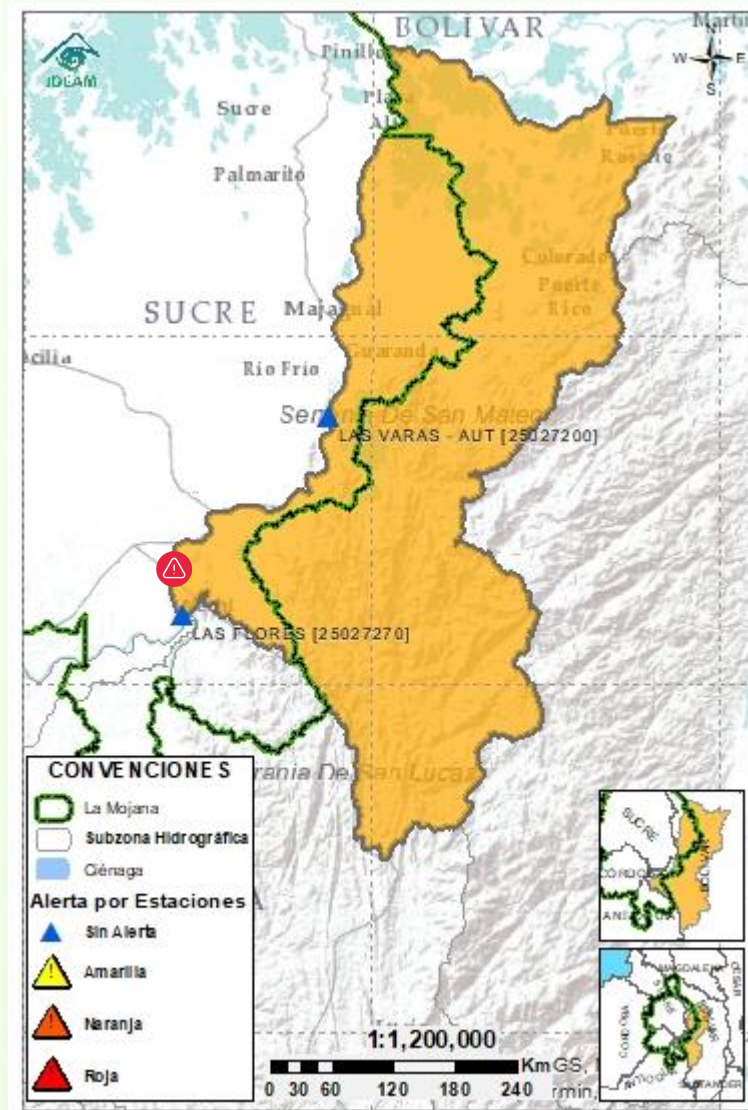
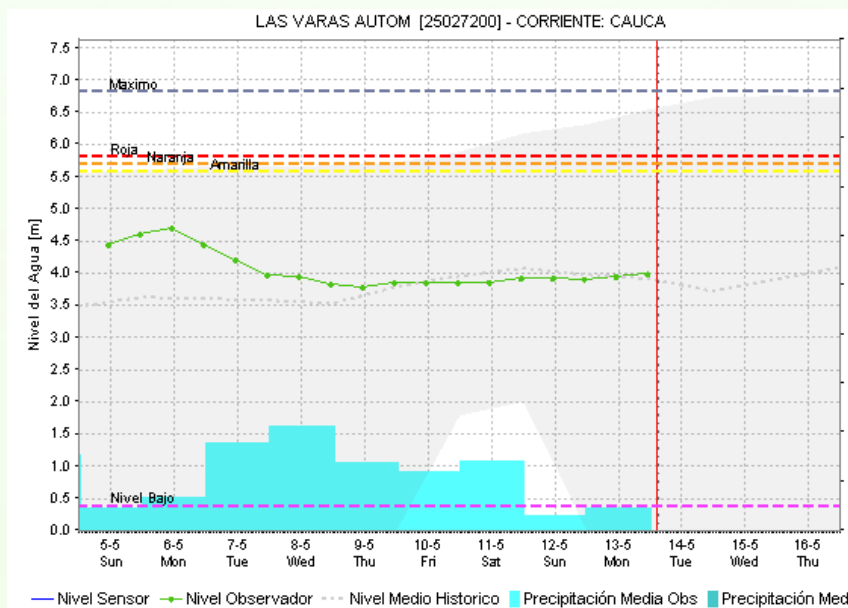
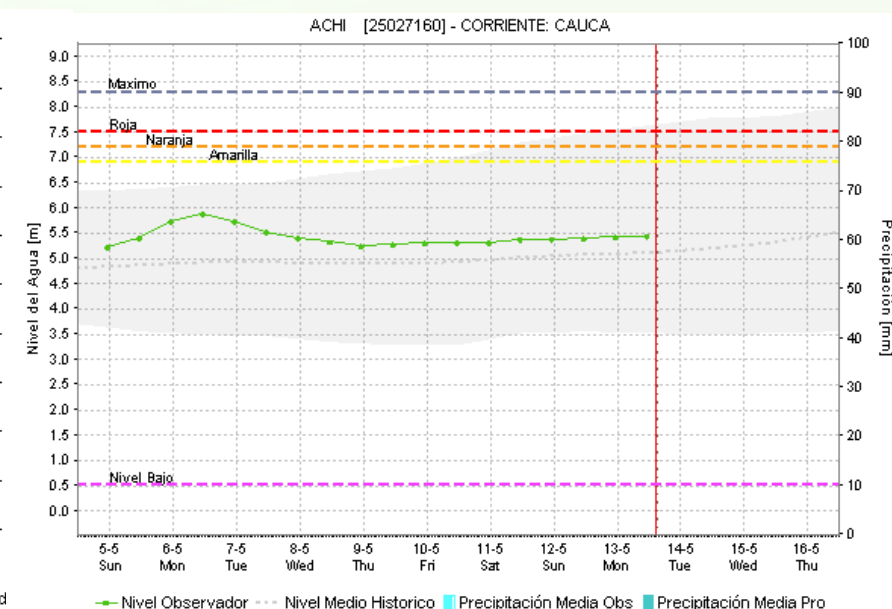
2.2.3 DIRECTOS AL BAJO CAUCA - CIÉNAGA LA RAYA ENTRE EL RÍO NECHÍ Y EL BRAZO DE LOBA

Subzona hidrográfica	Alerta	Descripción
Directos al bajo Cauca- Ciénaga La Raya entre el río Nechí y Brazo de Loba		Estabilización de niveles en el río cauca, se prevén descensos de nivel durante el día.
		Alerta puntual en el sector Caregato (San Jacinto del Cauca, Bolívar), por ingreso del río Cauca hacia el Bajo San Jorge.(06/05/2021).

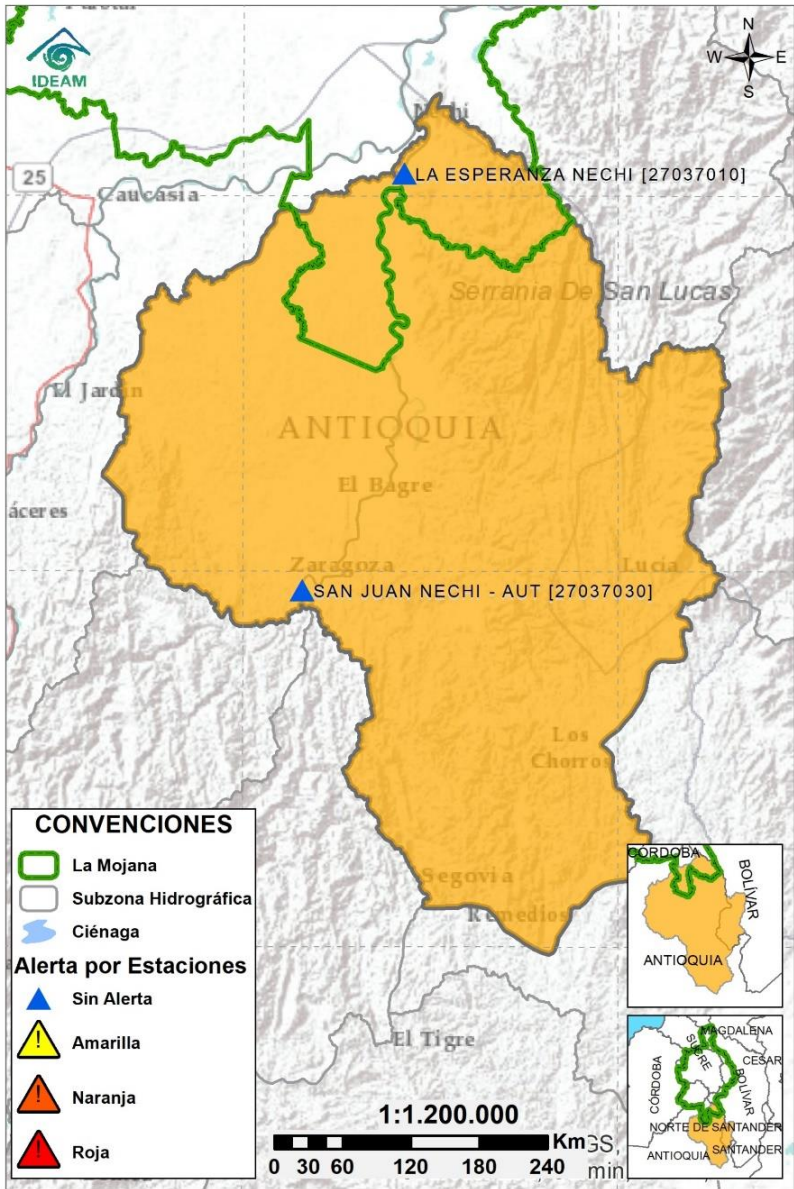
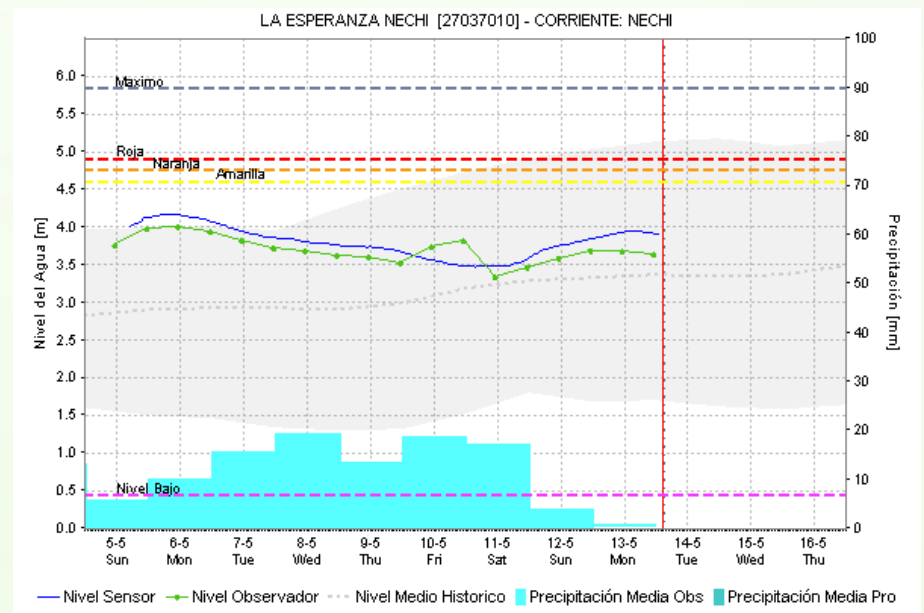
2.2.4 SUBZONA HIDROGRÁFICA DEL RÍO NECHÍ CUENCA BAJA

Descenso de nivel en el río Nechí a la altura de Nechí, se prevén ascensos durante la semana.

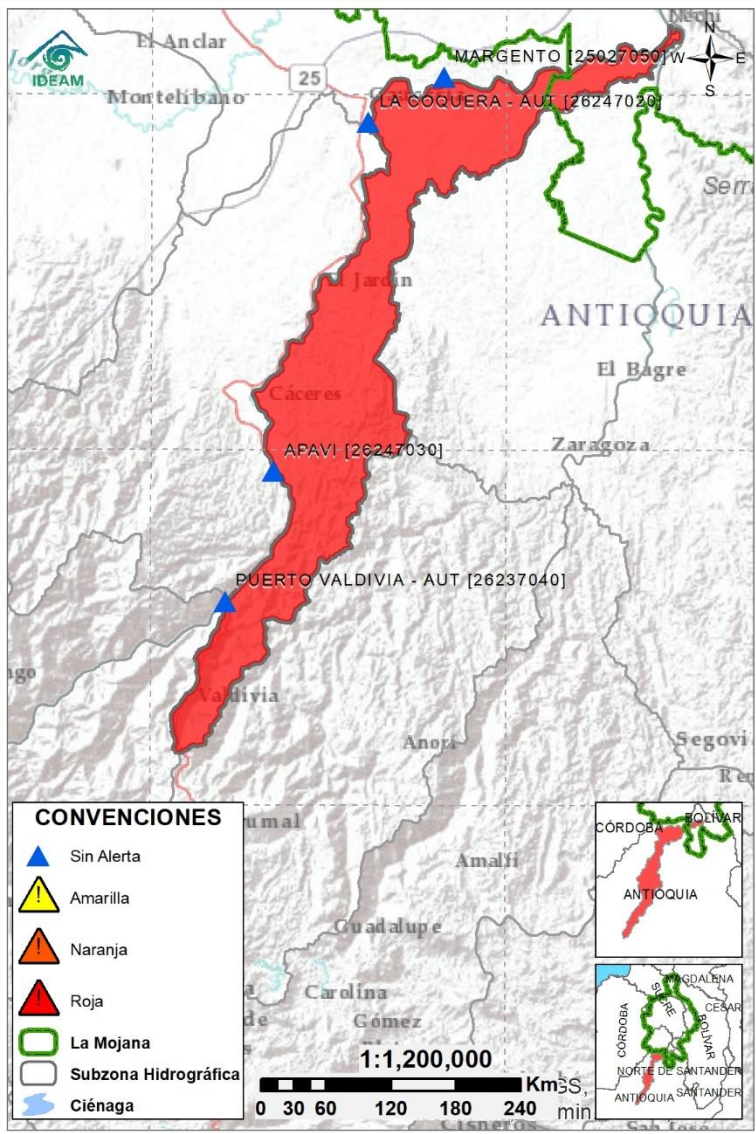
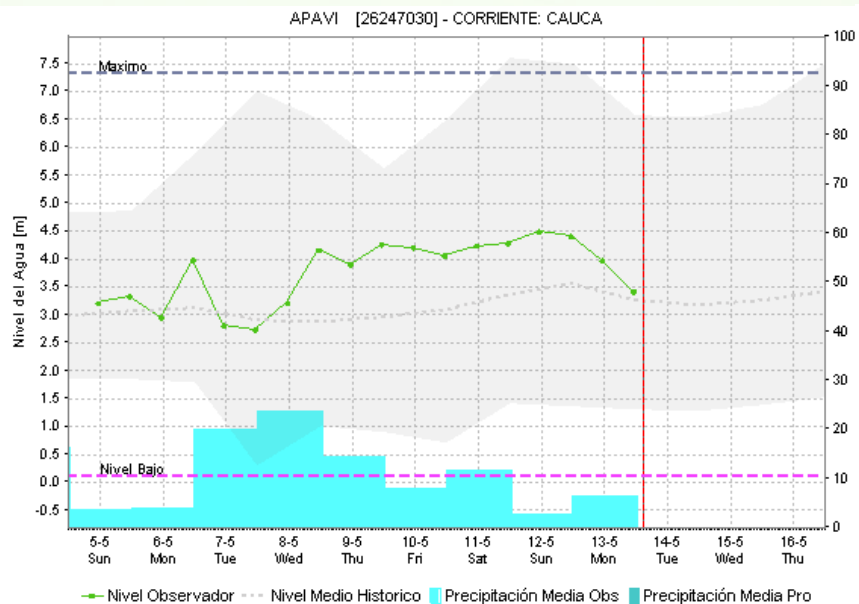
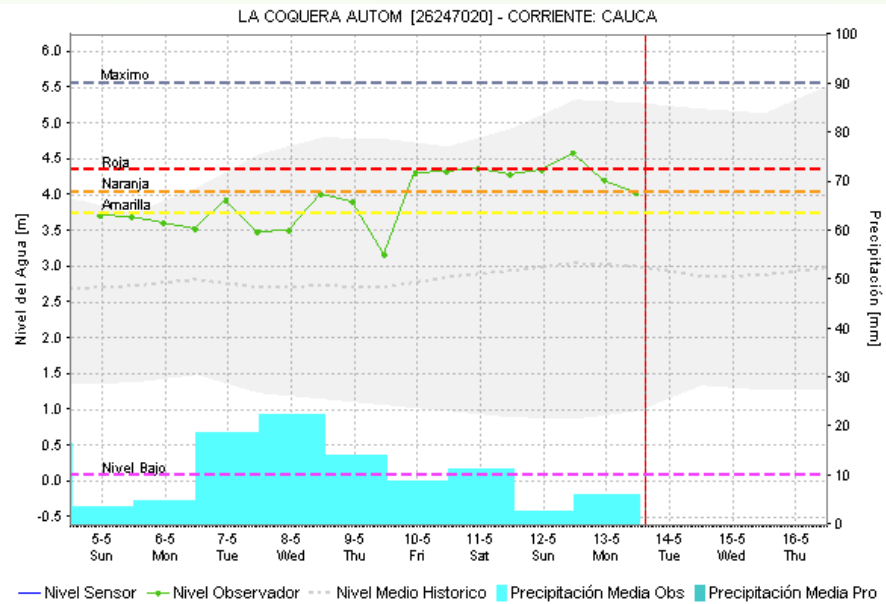
2.2.5 DIRECTOS AL CAUCA ENTRE PTO. VALDIVIA Y RÍO NECHÍ

Subzona hidrográfica	Alerta	Descripción
Directos al Cauca entre Puerto Valdivia y río Nechí		Descenso de nivel y persistencia de valores altos entre Puerto Valdivia y Nechí.

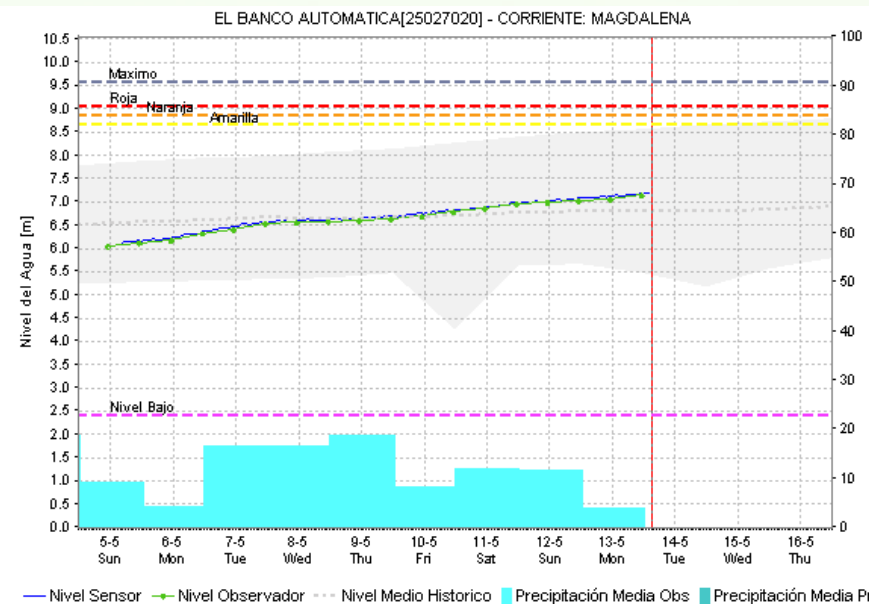
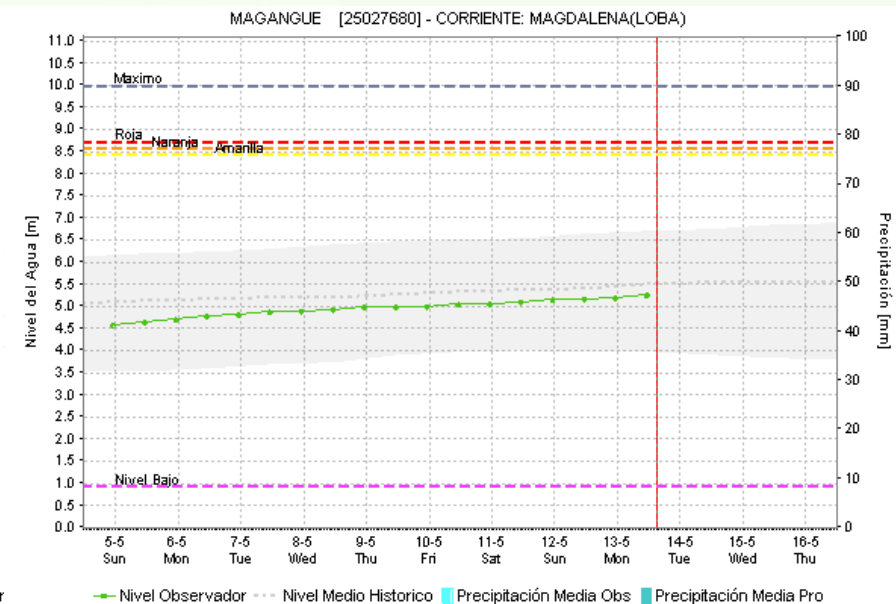
2.2.6 DIRECTOS AL BAJO MAGDALENA ENTRE EL BANCO Y EL PLATO

Subzona hidrográfica	Alerta	Descripción
Directos Bajo Magdalena entre el Banco y el Plato	Sin alerta	Ascenso sostenido de niveles en el Brazo de Loba y el Brazo de Mompós, se espera que persista esta tendencia los próximos días..
