**Boletín N° 3 – Año 2022**

# **BOLETÍN NACIONAL DE CALIDAD DEL AGUA**

*Resultados Red de Referencia Nacional de Calidad del Agua 2021*

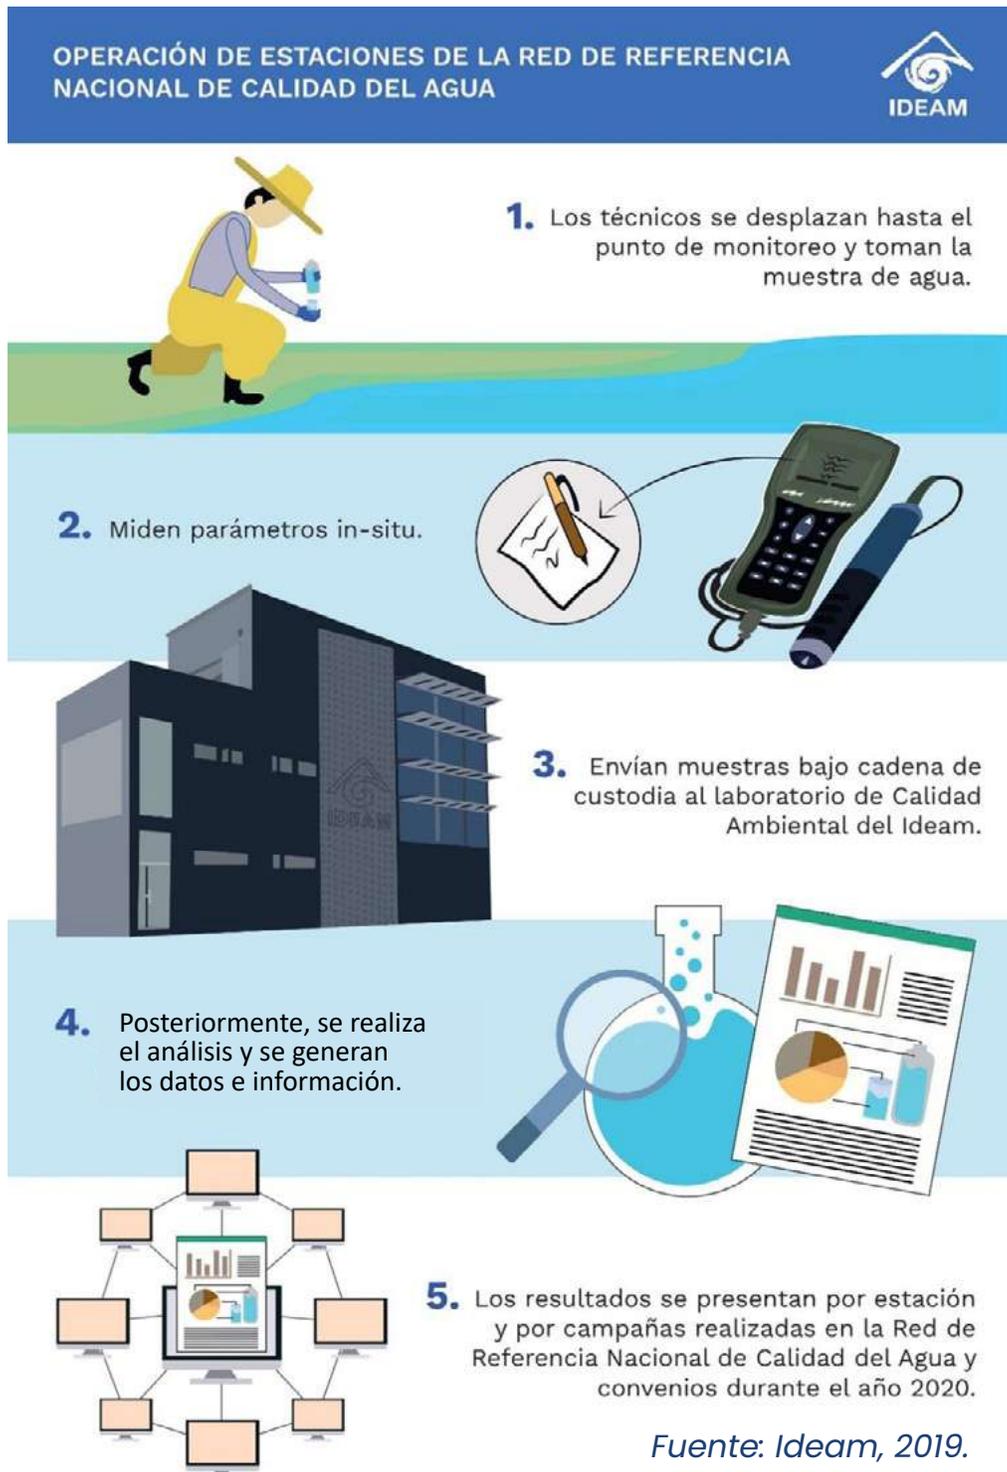
## Figura 1

### Infografía de operación de estaciones de la Red de Referencia Nacional de Calidad del Agua

La toma de muestras para la determinación de la calidad del agua es realizada por es realizada por los técnicos y profesionales del laboratorio de calidad ambiental y las 11 áreas operativas del Ideam, ubicadas en las principales ciudades del país (Figura 1).

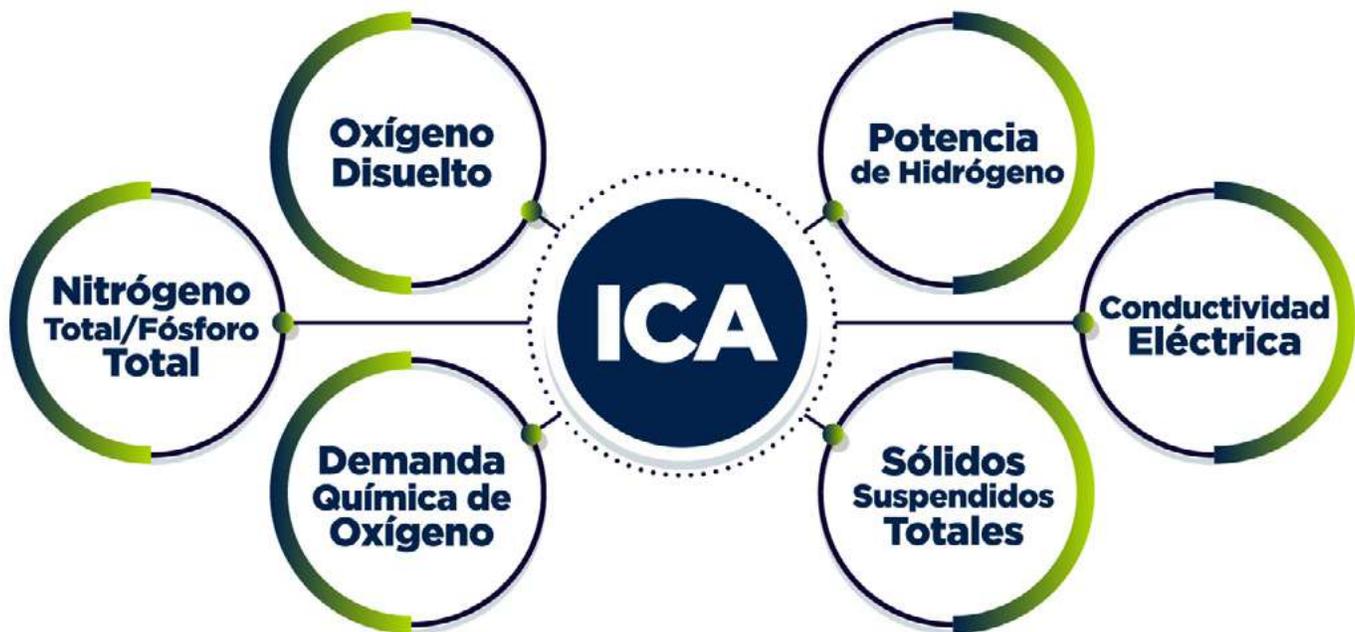
## Figura 2

Variable de ponderación

Este análisis se efectúa principalmente a través del **Índice de Calidad del Agua - ICA** calculado a partir de la ponderación de seis variables. El resultado se analiza con las categorías: Buena, Aceptable, Regular, Malo y Muy Mala. Dicha categorización está influenciada por las concentraciones altas de las variables que hacen parte del Índice, o bajas en el caso del oxígeno disuelto. A continuación se muestran las categorías mencionadas (Figura 2):

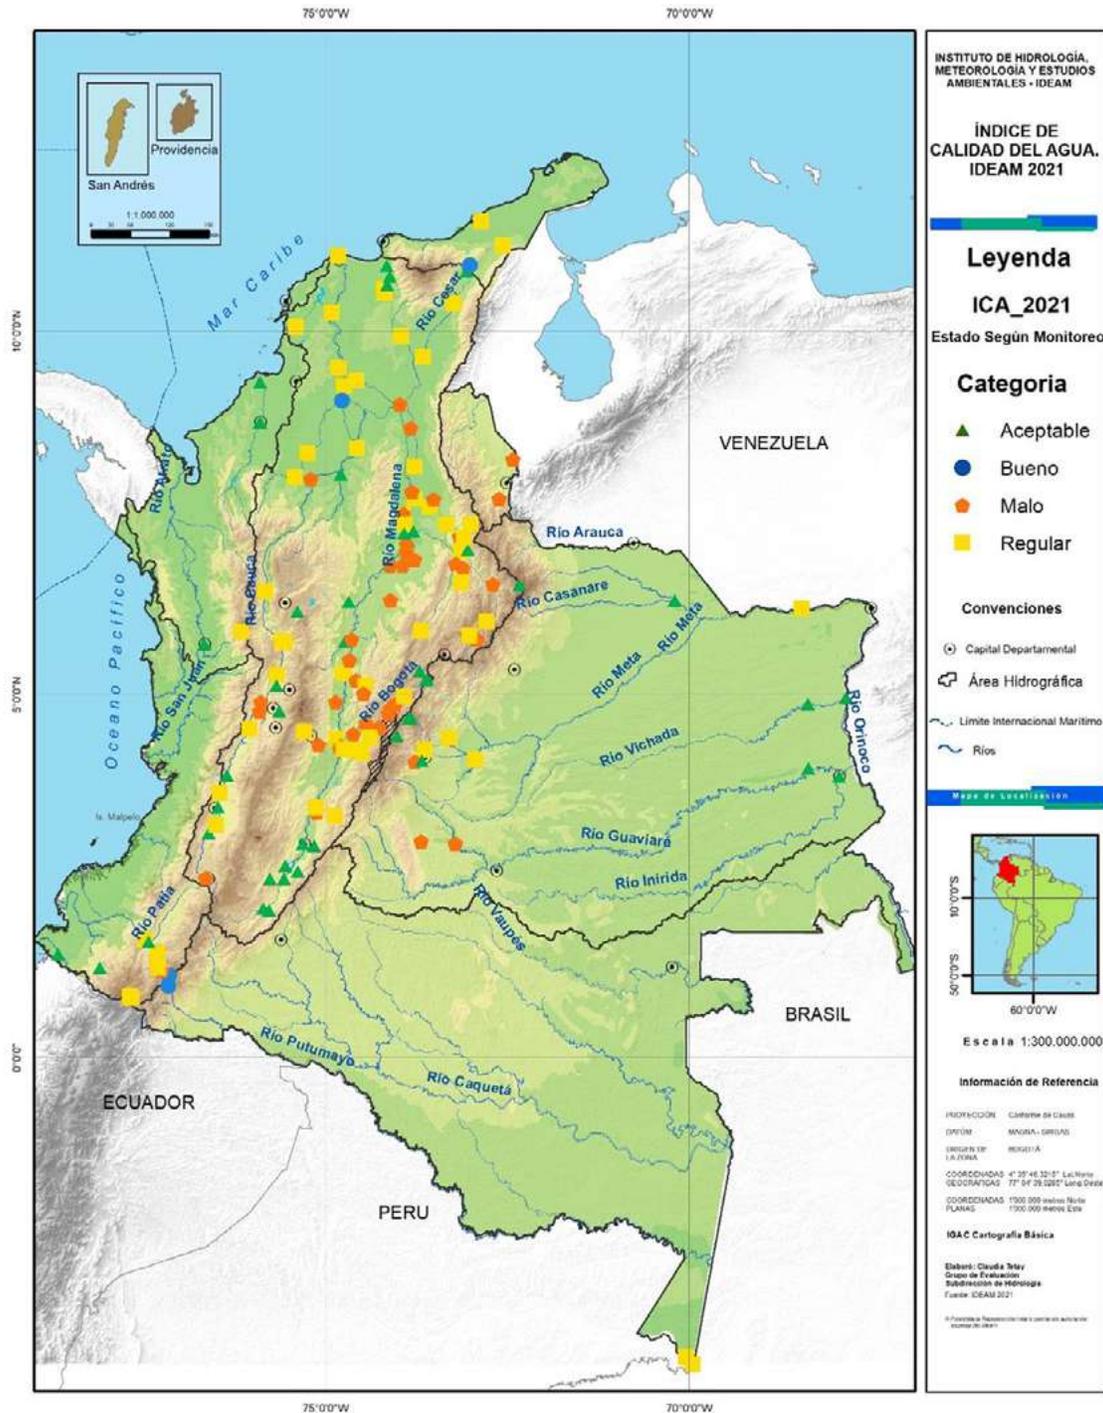
**Figura 3**  
Índice de Calidad del Agua - ICA 2021

En el siguiente mapa se indica la categorización de los resultados del Índice de Calidad del Agua - ICA en 151 puntos de monitoreo (Figura 3).

De acuerdo con los resultados para las campañas de 2021, el descriptor del indicador va de bueno a malo. Del total de puntos monitoreados, ninguna tuvo la categoría muy mala.

Bajo el descriptor malo están las corrientes de los ríos Ariari, Bogotá, Cabrera, Carare, Cauca, Chicamocha, Coello, Guayuriba, Guejar, La Colorada, La Vieja, Lagunilla, Negro, Opón, Pamplonita, Pasto, Sogamoso, Villeta y Magdalena a la altura de los municipios de Girardot, Ricaurte, Puerto Salgar, Puerto Wilches, Barrancabermeja, Regidor y el Banco, en los puntos relacionados a continuación (Tabla 1).

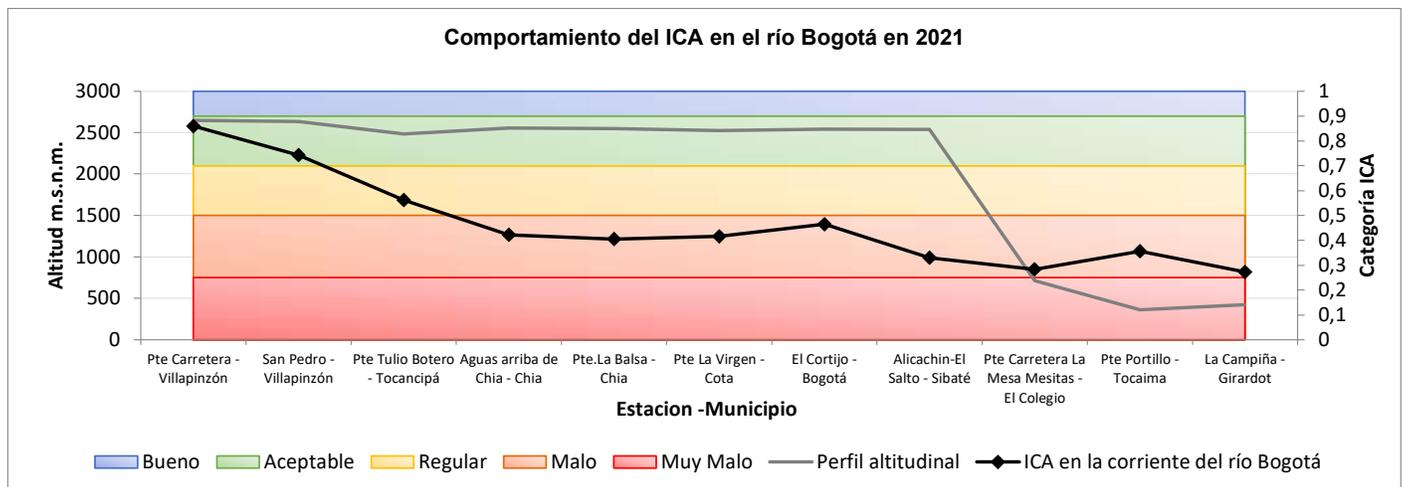
**Figura 4**  
Comportamiento del ICA en el río Bogotá

Sobre la corriente del río Bogotá se monitorearon once puntos, de los cuales 8 pertenecen a la Red de Referencia Nacional y 3 a la CAR Cundinamarca. Estos hacen parte del seguimiento a la meta del Plan Nacional de Desarrollo 2018 – 2022. De los puntos monitoreados, tres de la parte alta del río presentan condiciones de categoría aceptable. A partir del punto aguas arriba de Chía, las condiciones cambian a categoría malo del ICA, hasta el punto La Campiña en Girardot, antes de la desembocadura al río Magdalena, como se observa en la Figura 4.

Las condiciones de categoría malo del ICA en la corriente del río Bogotá se presentan principalmente por oxígeno disuelto, conductividad eléctrica y demanda química de oxígeno.

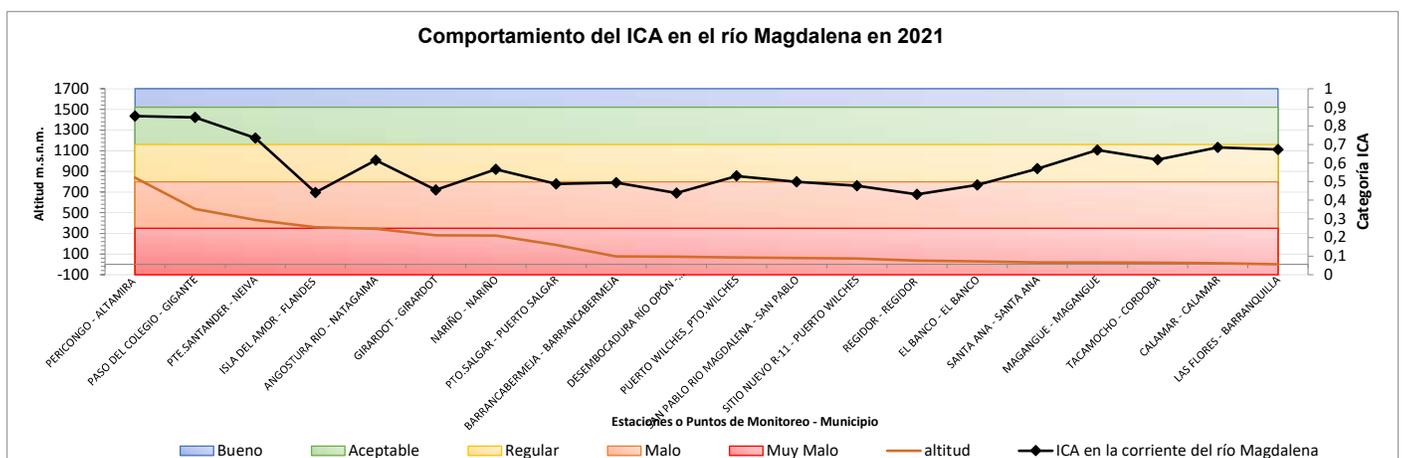
**Figura 5**  
Comportamiento del ICA en el río Magdalena

- Iniciando en el punto de Pericongo, a la altura del municipio de Altamira, la condición es aceptable, hasta el punto puente Santander en Neiva, Huila.
- Entre los puntos Isla del Amor, a la altura del municipio de Flandes, Tolima y Nariño, a la altura del municipio de Nariño, Cundinamarca, las condiciones se encuentran entre malo y regular.
- A partir de Puerto Salgar hasta Barrancabermeja, las condiciones son categoría malo, y en el punto Puerto Wilches la condición cambia a categoría regular.
- En el punto San Pablo a la altura de San Pablo, Santander, las condiciones vuelven a categoría malo, hasta el punto El Banco, ubicado en el Banco, Magdalena.
- A partir del punto Santa Ana, en los puntos Magangué, Córdoba, Calamar, hasta antes de la desembocadura del río al mar en el punto Las Flores, ubicado en la ciudad de Barranquilla, las condiciones son de categoría regular.

Las condiciones de categoría malo son influenciadas principalmente por las variables sólidos suspendidos totales y conductividad eléctrica.

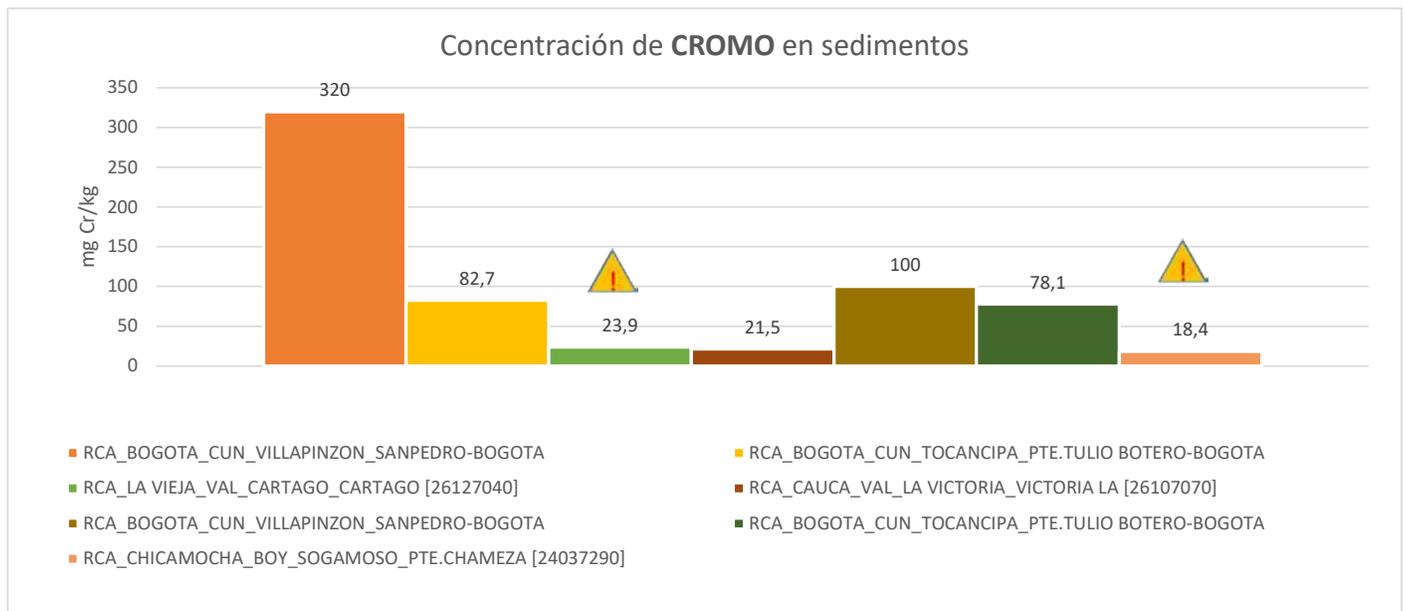
**Figura 6**  
Concentración de Cromo en sedimentos

En la Figura 6 se observa que la mayor concentración de Cromo se evidencia en el punto San Pedro, a la altura del municipio de Villapinzón.

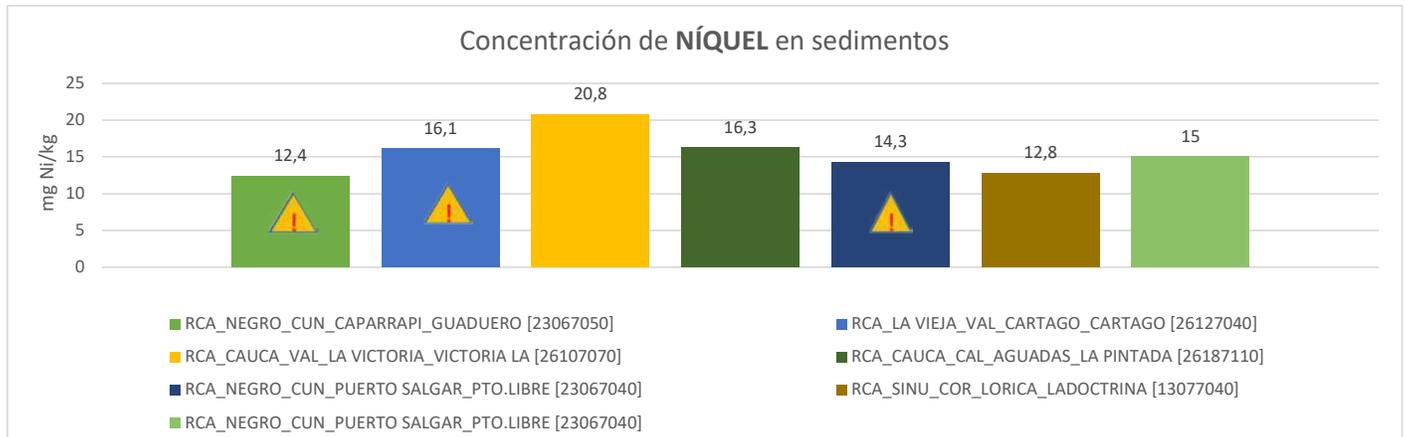
**Figura 7**  
Concentración de níquel en sedimentos

La mayor concentración de Níquel se presenta en el punto la Victoria, sobre el río Cauca, a la altura del municipio La Victoria, en el punto de monitoreo Guadero, sobre el río Negro en el departamento de Cundinamarca. La categoría ICA malo coincide con una de las concentraciones más altas registradas durante el monitoreo en 2021 (Figura 7).

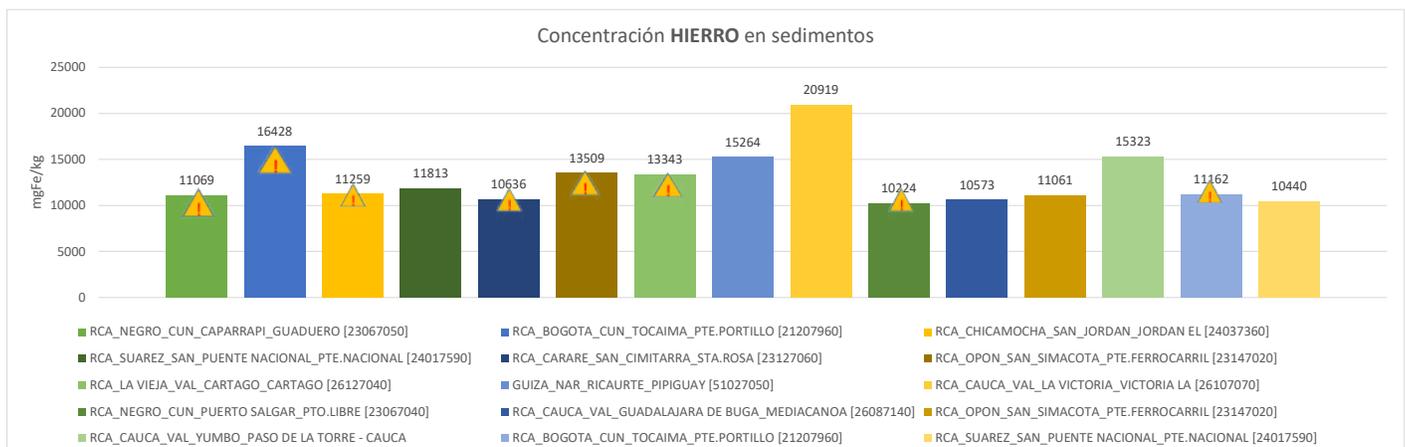
**Figura 8**  
Concentración de hierro en sedimentos

La mayor concentración de Hierro (Fe) se identificó en el punto La Victoria, sobre la corriente del río Cauca, y después de Puente Portillo, sobre la corriente del río Bogotá (Figura 8).

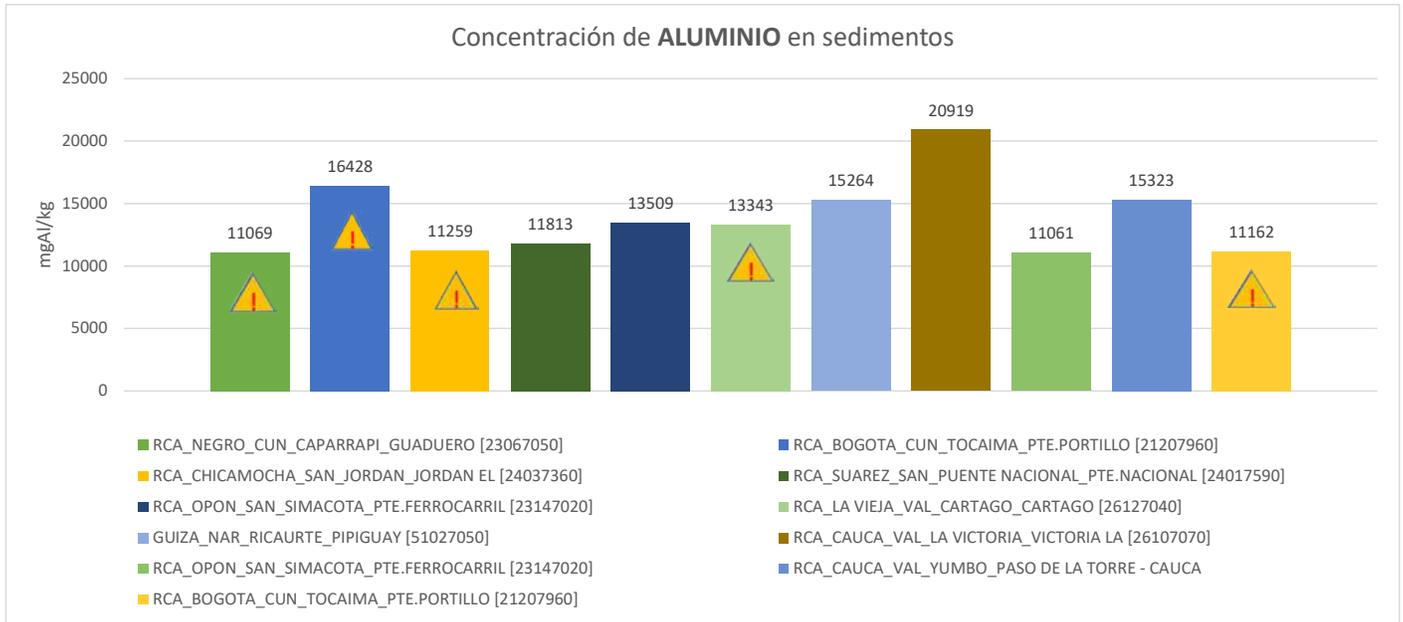
**Figura 9**  
Concentración de aluminio (Al) en sedimentos

La mayor concentración de Aluminio (Al) se identificó en el punto La Victoria, sobre la corriente del río Cauca (Figura 9). La mayor concentración de Cobre (Cu) se presentó en el punto antes de la desembocadura del río Lebrija al río Magdalena (Figura 10).

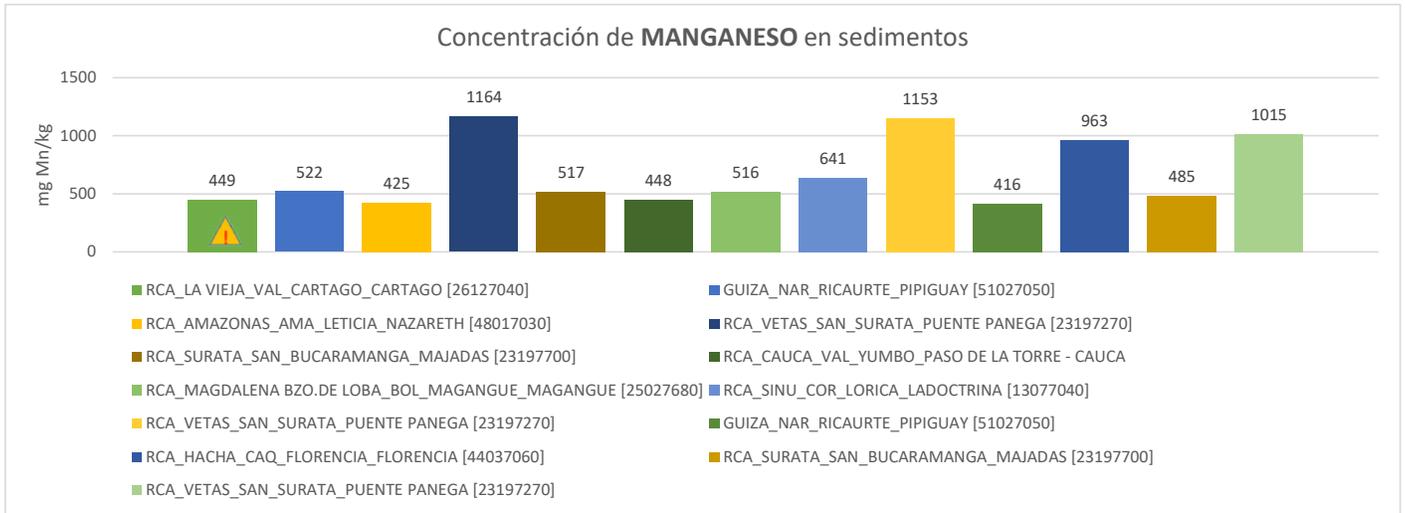
**Figura 11**  
Concentración de manganeso (Mn) en sedimentos

En el punto Puente Panega, sobre la corriente del río Vetás, a la altura del municipio de Surata en Santander, se presentó la mayor concentración de Manganeso (Mn) como muestra la Figura 11. En el punto Guadero, sobre la corriente del río Negro, a la altura del municipio de Caparrapí, Cundinamarca, se observó la mayor concentración en Zinc (Zn) como se observa en la Figura 12.

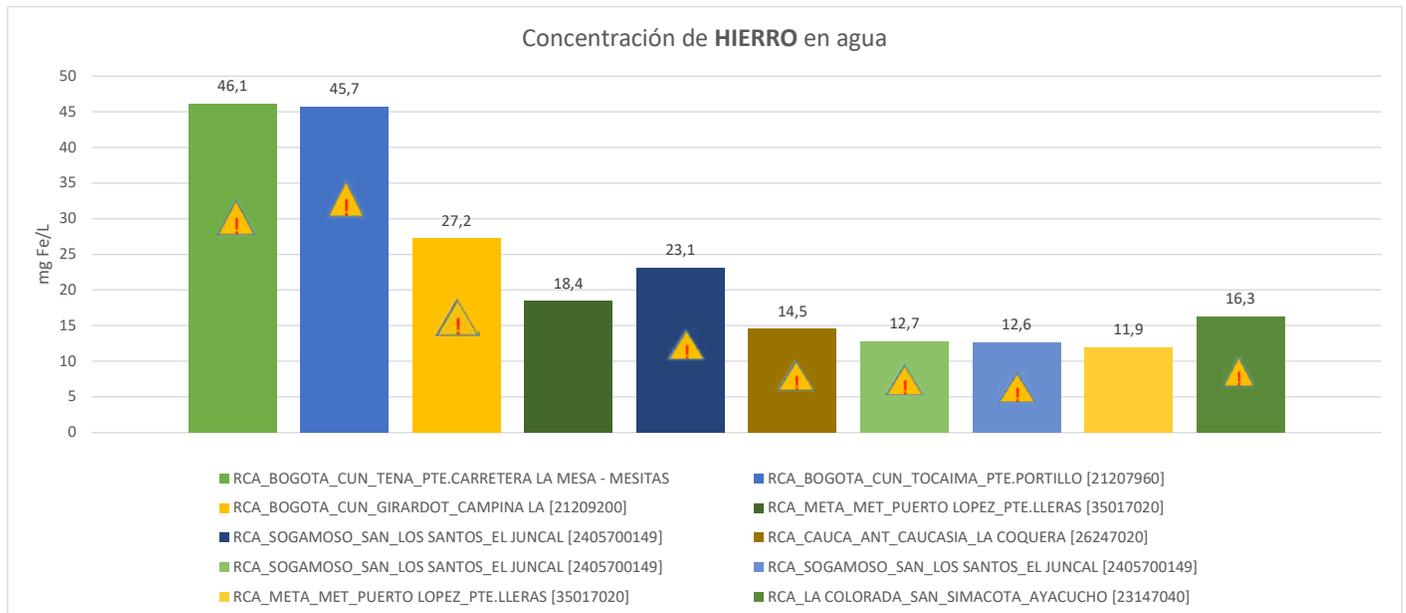
### Figura 13

En el punto Puente carretera La Mesa – Mesitas, localizada sobre la corriente del río Bogotá, se determinó una concentración de 46,1 mg/L de hierro (Fe) y 16,4 mg/L aluminio (Al), las concentraciones más altas en los dos metales en el mismo punto de monitoreo (Figuras 13 y 14).

#### Concentración de hierro (Fe) en el agua

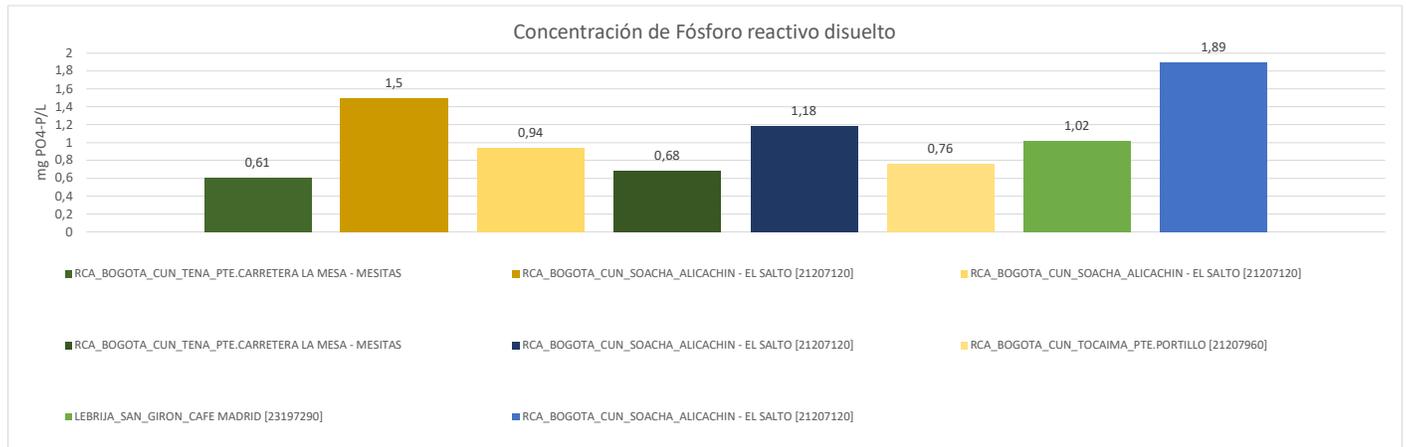
**Figura 15**  
Concentración de fósforo reactivo disuelto

La mayor concentración de fósforo reactivo disuelto y nitrógeno total analizado, se registró el punto Alicachín, sobre la corriente del Río Bogotá (Figuras 15 y 16).

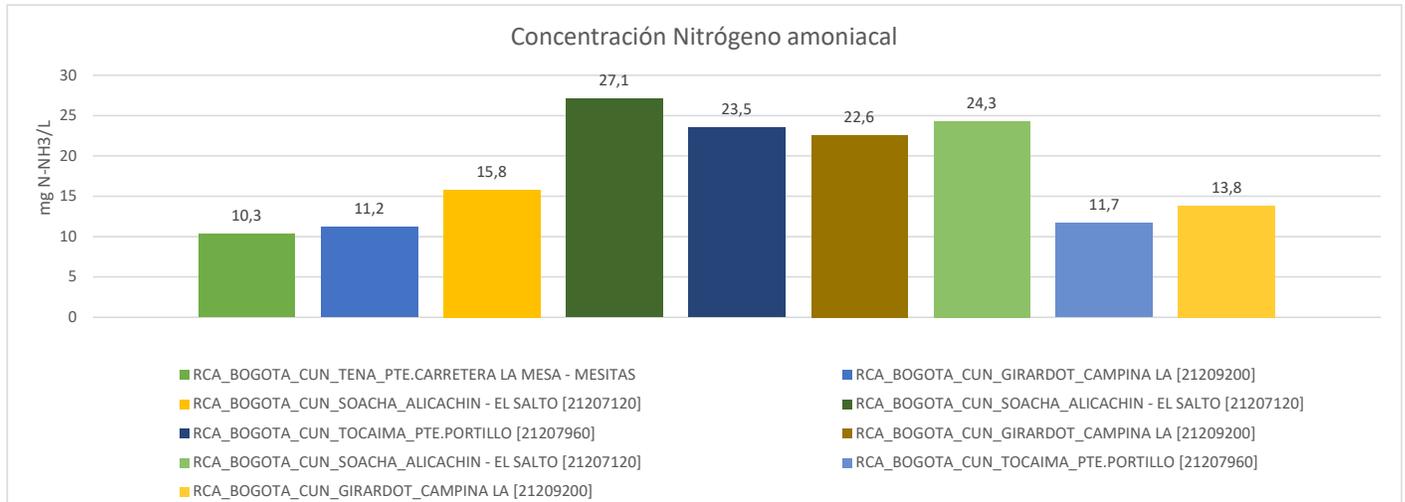
**Figura 17**  
Concentración de nitrógeno amoniacal

La mayor concentración de nitrógeno amoniacal se registró en el punto de Alicachín, seguida del punto Puente Portillo, sobre la corriente del río Bogotá (Figura 17).

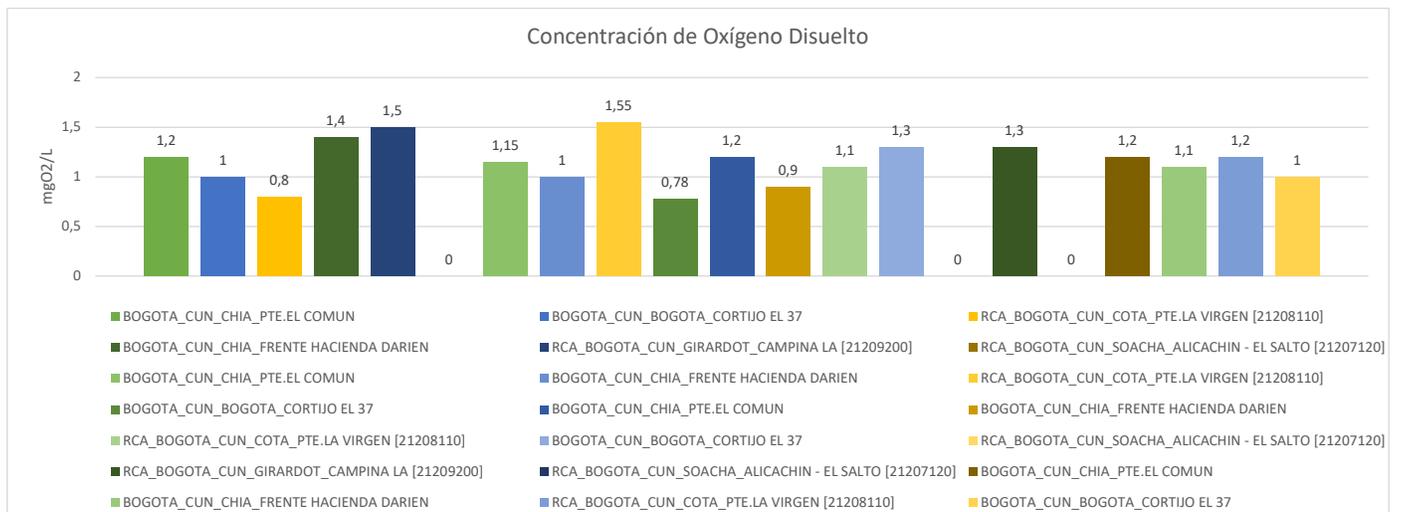
**Figura 18**  
Concentración de oxígeno disuelto

Las concentraciones bajas en oxígeno disuelto indican condiciones anaerobias. Estas provocan malos olores que afectan la vida acuática. Las concentraciones bajas de oxígeno disuelto se identificaron en el punto Alicachín, seguida de los puntos Puente La Virgen, sobre la corriente del río Bogotá (Figura 18).

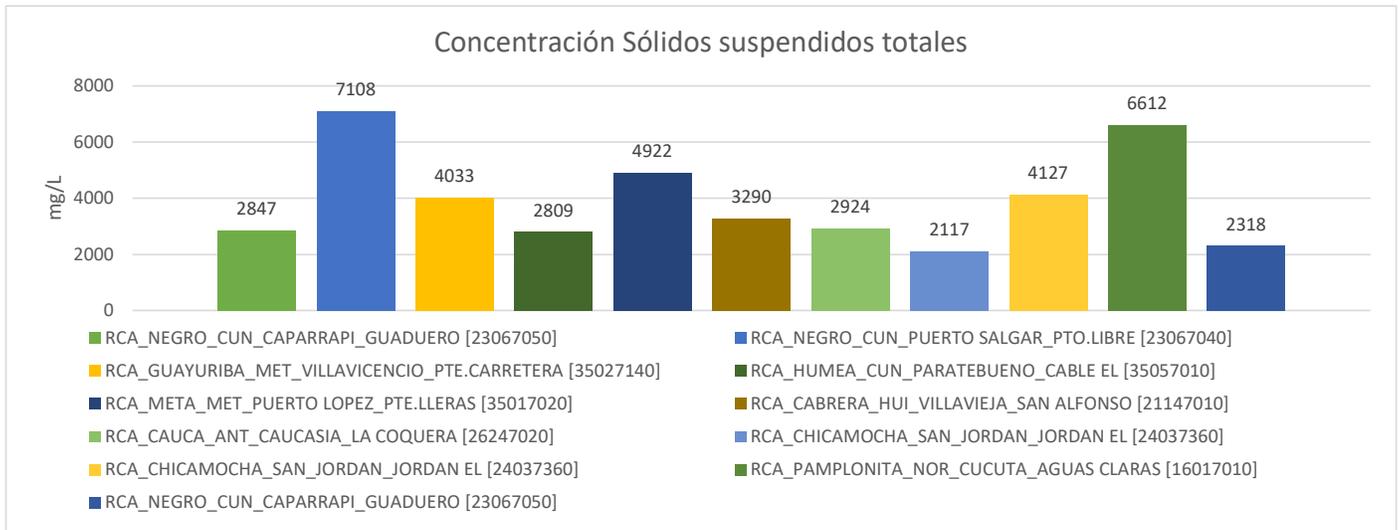
**Figura 19**  
Concentración de sólidos suspendidos totales

Las concentraciones altas de sólidos suspendidos totales y turbidez no permiten la producción de oxígeno, en cambio sí permiten el transporte y la bioacumulación de metales pesados (Figura 19).

La concentración más alta (7108 mg/L) que se registró en 2021 de SST fue en el punto Puerto Libre, sobre la corriente Negro, en el departamento de Cundinamarca.

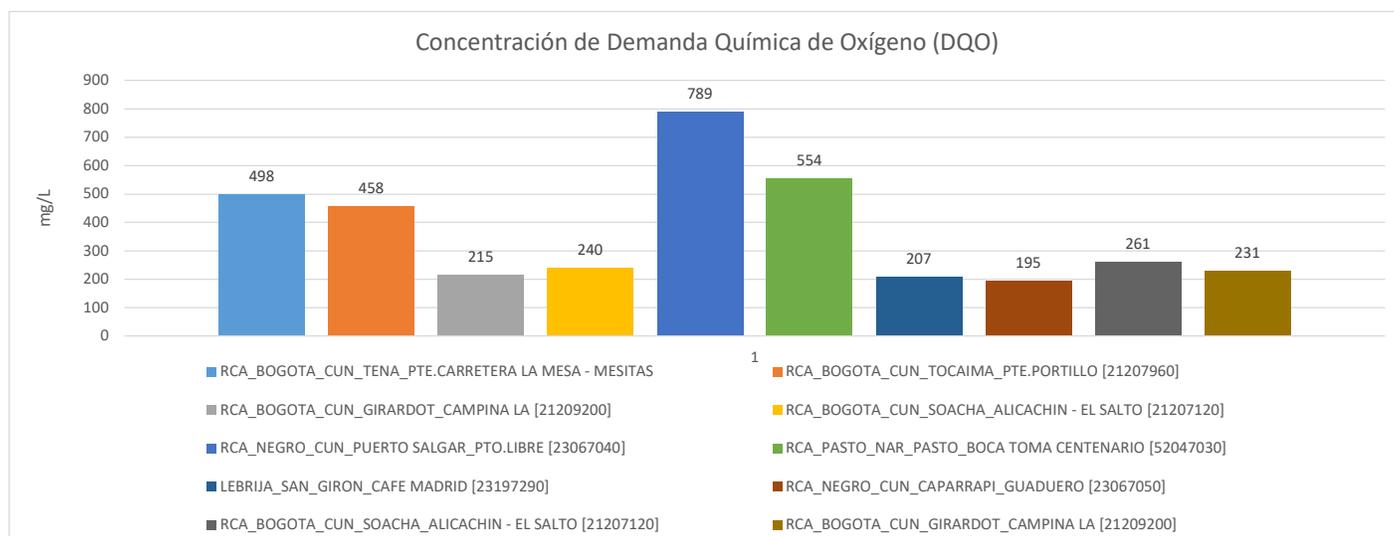
**Figura 20**  
Concentración de demanda química de oxígeno

En el punto Puerto Libre, sobre el río Negro, en el departamento de Cundinamarca y en Bocatoma Centenario, sobre el río Pasto, en el departamento de Boyacá, las concentraciones de Demanda Química de Oxígeno estuvieron en 789 (mg/l) y 554 (mg/l), respectivamente.
