# LA MOJANA

## BOLETÍN HIDROMETEOROLÓGICO

**BOLETIN No: 036-2026**

**Programa Estratégico de transformación de la Ecorregión de La Mojana**

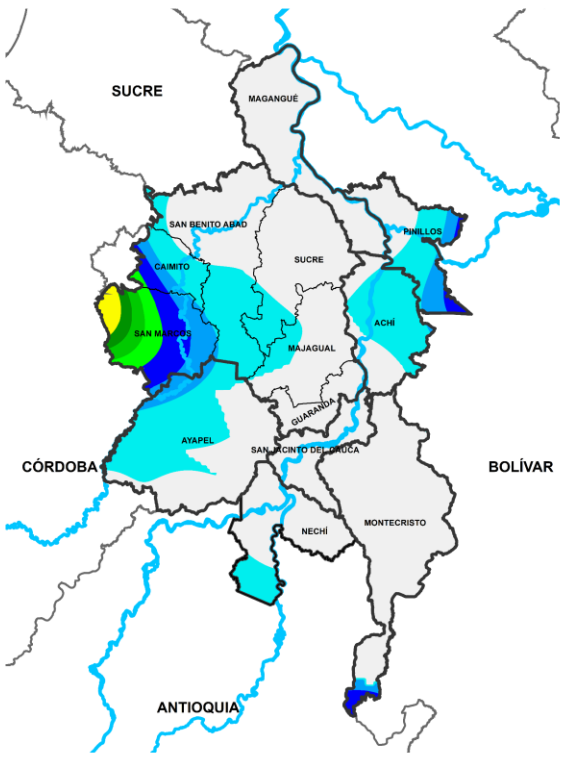
**Lluvia registrada el 20 febrero de 2026**

0 0.1 1 2 4 6 8 10 15 20 30 40 60 80 >100  
Precipitación Acumulada (mm)  
**Precipitación acumulada**  
**20/02/2026 (07:00) – 21/02/2026 (07:00)**  
**Fuente: IDEAM**

**Precipitación:** se registraron lluvias moderadas en San Benito Abad, mientras que en el resto de la región predominó el tiempo seco. .

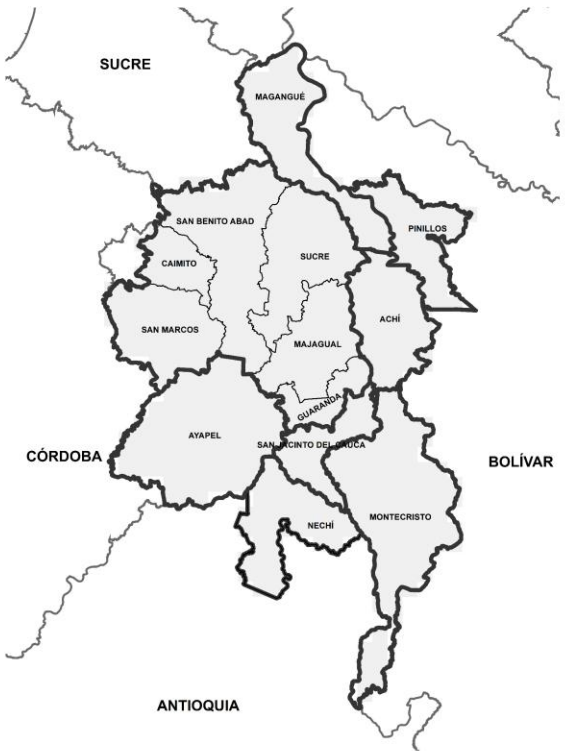
**Lluvia registrada el 21 febrero de 2026**

**Precipitación acumulada**  
**21/02/2026 (07:00) – 22/02/2026 (07:00)**  
**Fuente: IDEAM**

**Precipitación:** no se se registraron lluvias significativas en la región en general.

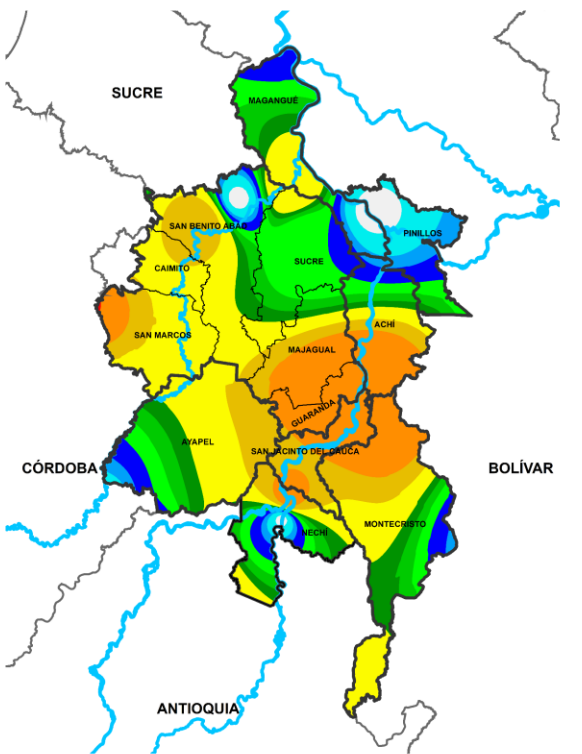
**Lluvia registrada el 22 febrero de 2026**

0 0.1 1 2 4 6 8 10 15 20 30 40 60 80 >100  
Precipitación Acumulada (mm)  
**Precipitación acumulada**  
**22/02/2026 (07:00) – 23/02/2026 (07:00)**  
**Fuente: IDEAM**

**Precipitación:** Lluvias entre ligeras a moderadas de forma generalizada en la región.

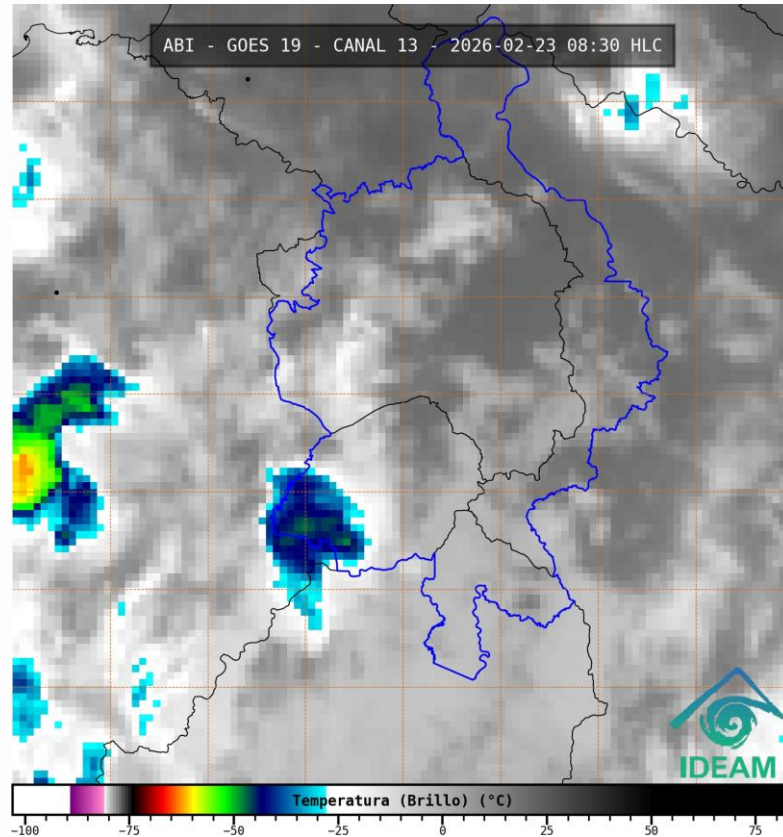
**Imagen de satélite IR 08:30 HLC**  
**Fuente: IDEAM**

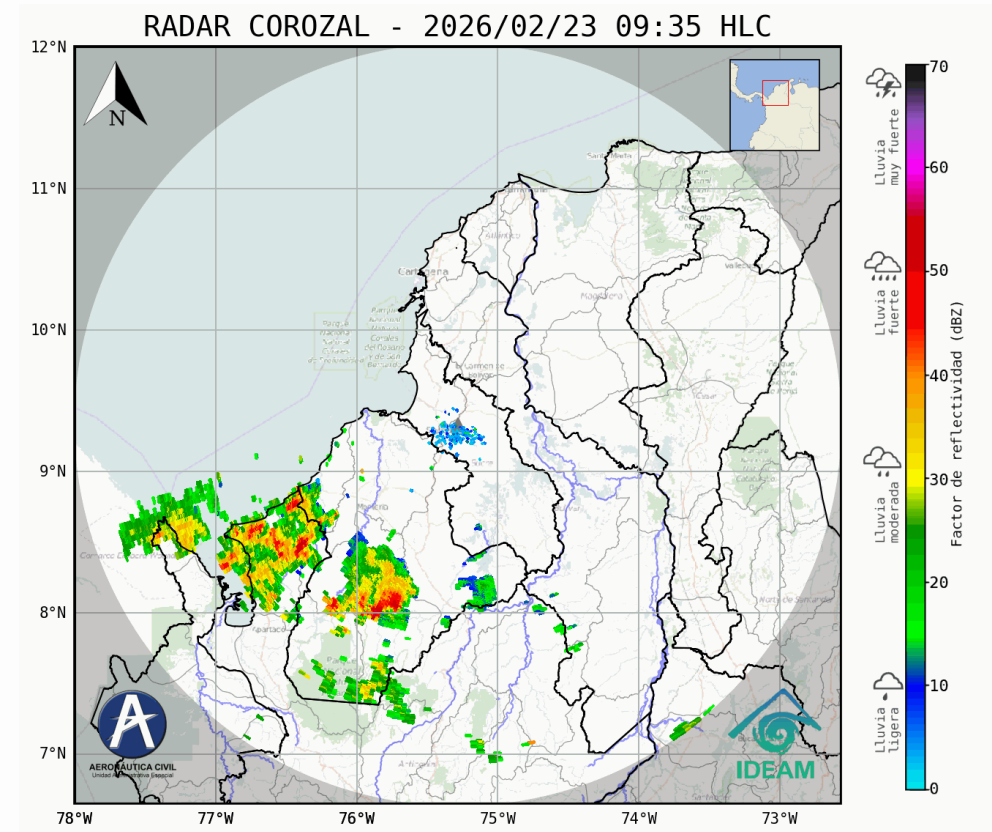
**Imagen del radar de Corozal 09:35 HLC**  
**Fuente: IDEAM**

**En las últimas horas se presentaron lluvias en sectores de Caimito, Majagual, San Marcos, San Jacinto del Cauca y Nechí**

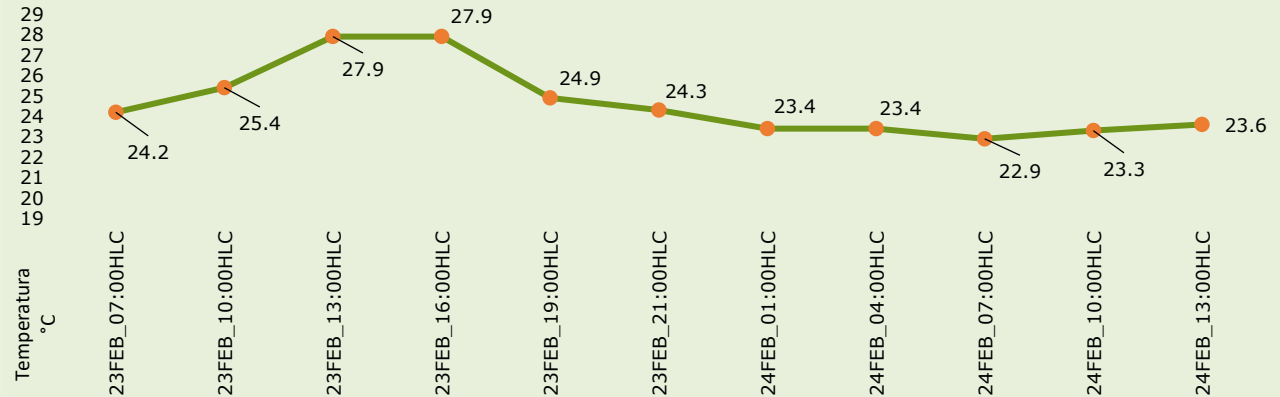
Pronóstico de temperaturas medias para los próximos 02 días

**Temperatura:** En general, las temperaturas máximas oscilarán entre los 27°C y 30°C. Las mínimas estarán entre 21°C y 23°C.

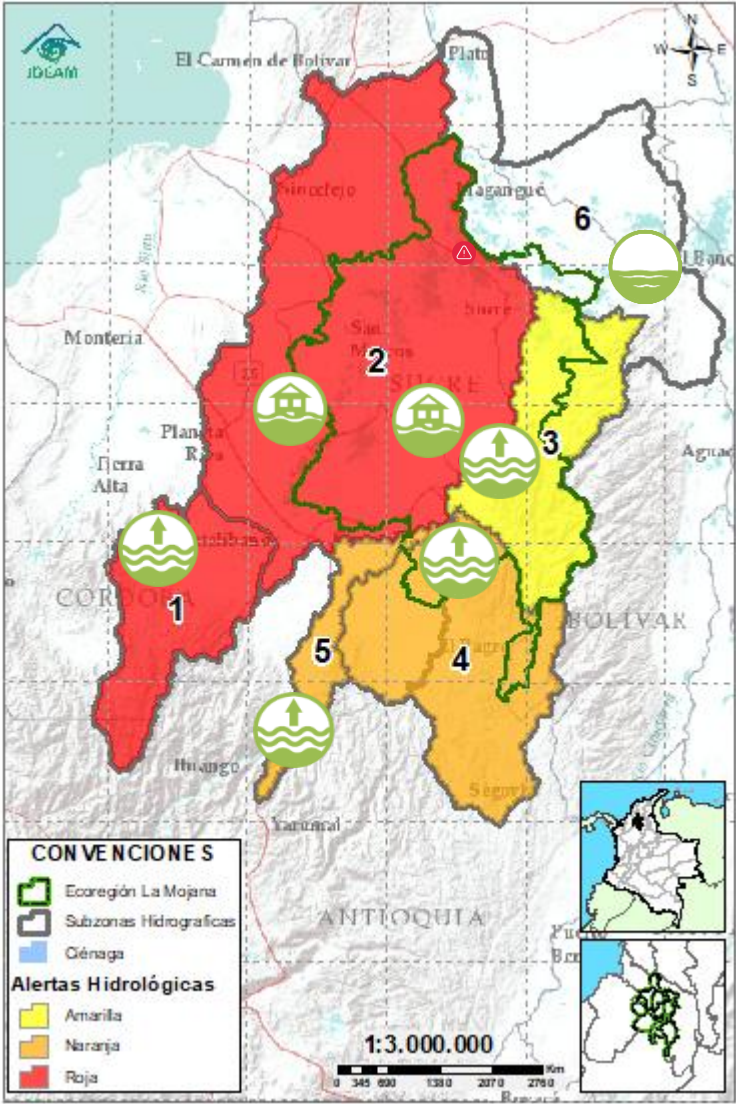
**Descripción condiciones hidrológicas:** Alerta roja el Alto San Jorge por probabilidad de crecientes en el transcurso del día. Alerta naranja en el río Cauca entre Pto Valdivia y Nechí por la posibilidad de alcanzar altos niveles y en el Bajo Nechí por la probabilidad de ascensos en a lo largo del día. Alerta amarilla en el río Caribona por la probabilidad de ascensos al final del día. Se esperan ascensos en los cuerpos de agua asociados a los rompimientos en los ríos San Jorge y Cauca, los próximos días.

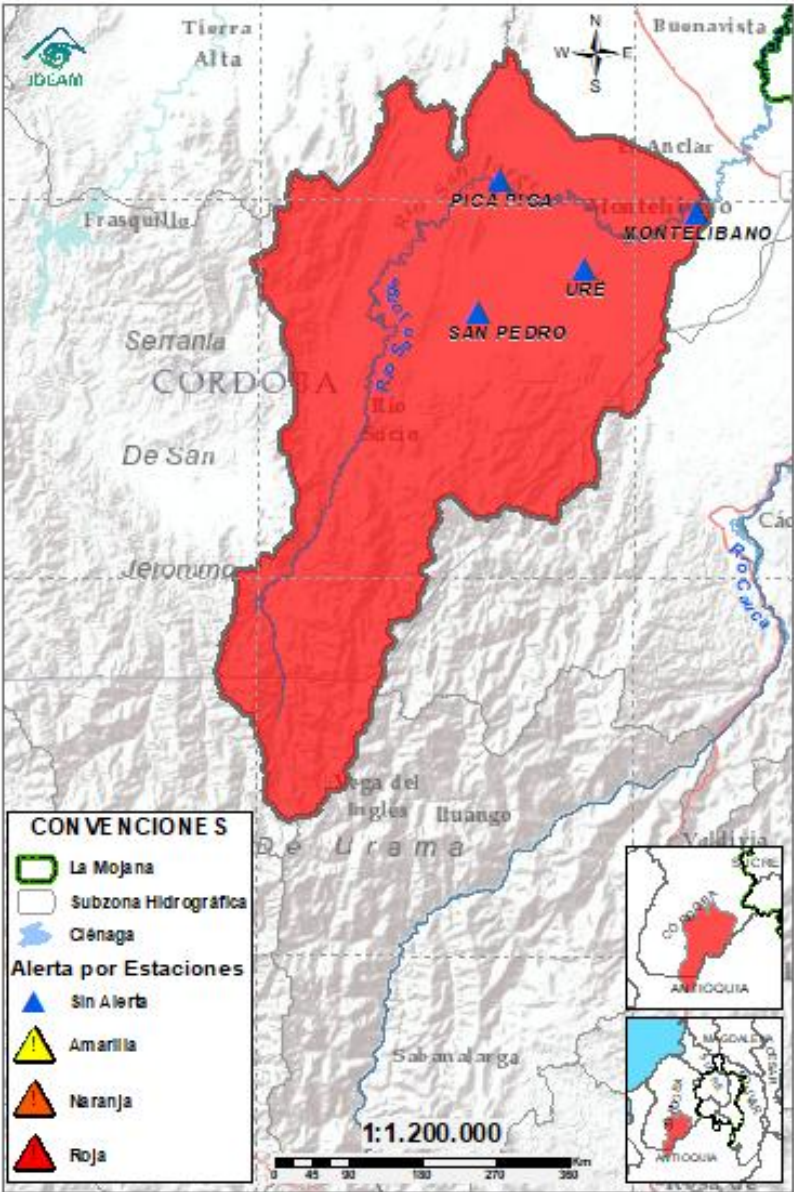
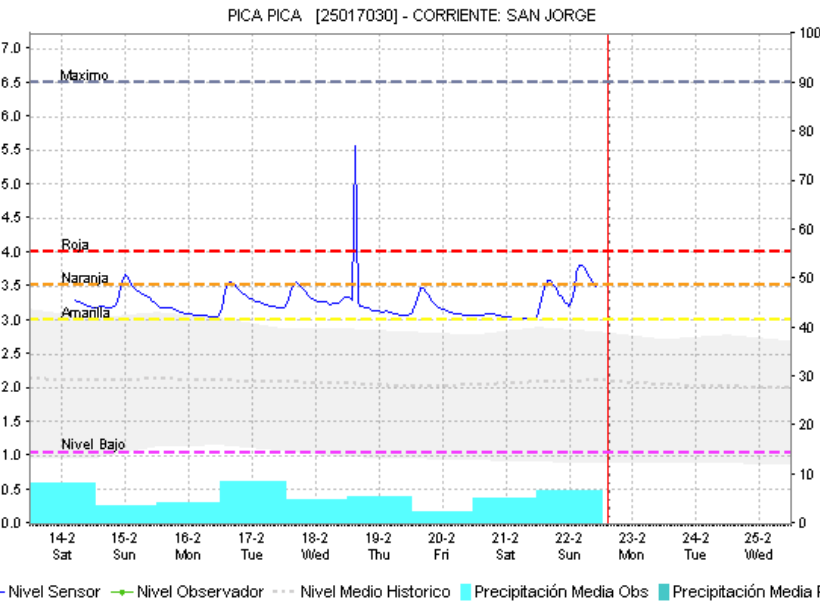
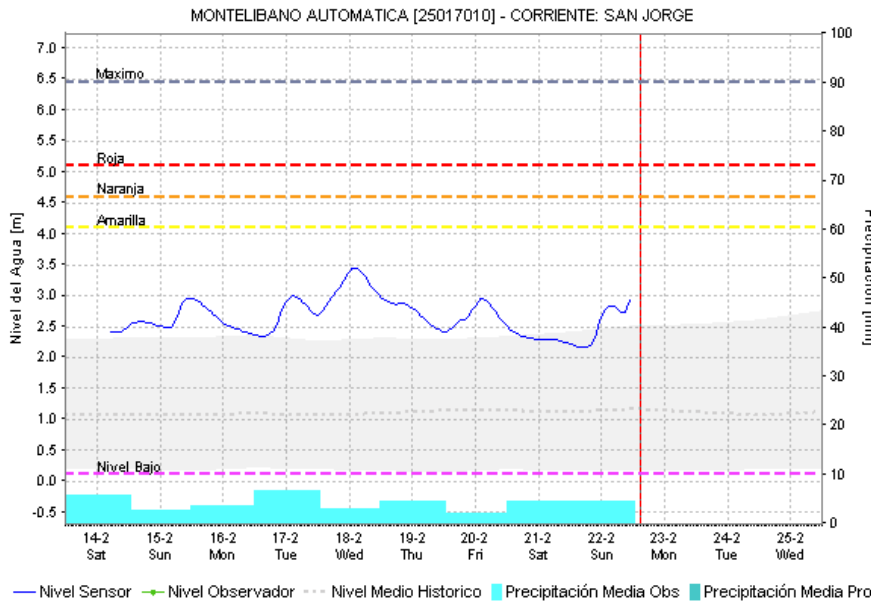
# 2.2.1. SUBZONA HIDROGRÁFICA DEL RIO SAN JORGE CUENCA ALTA

| Subzona hidrográfic<br>a | Alerta | Descripción |
|---|---|---|
| Cuenca alta<br>del río San<br>Jorge | | Ligero ascenso de nivel en el río San Jorge en Pica Pica, probabilidad de crecientes en el transcurso del día. |

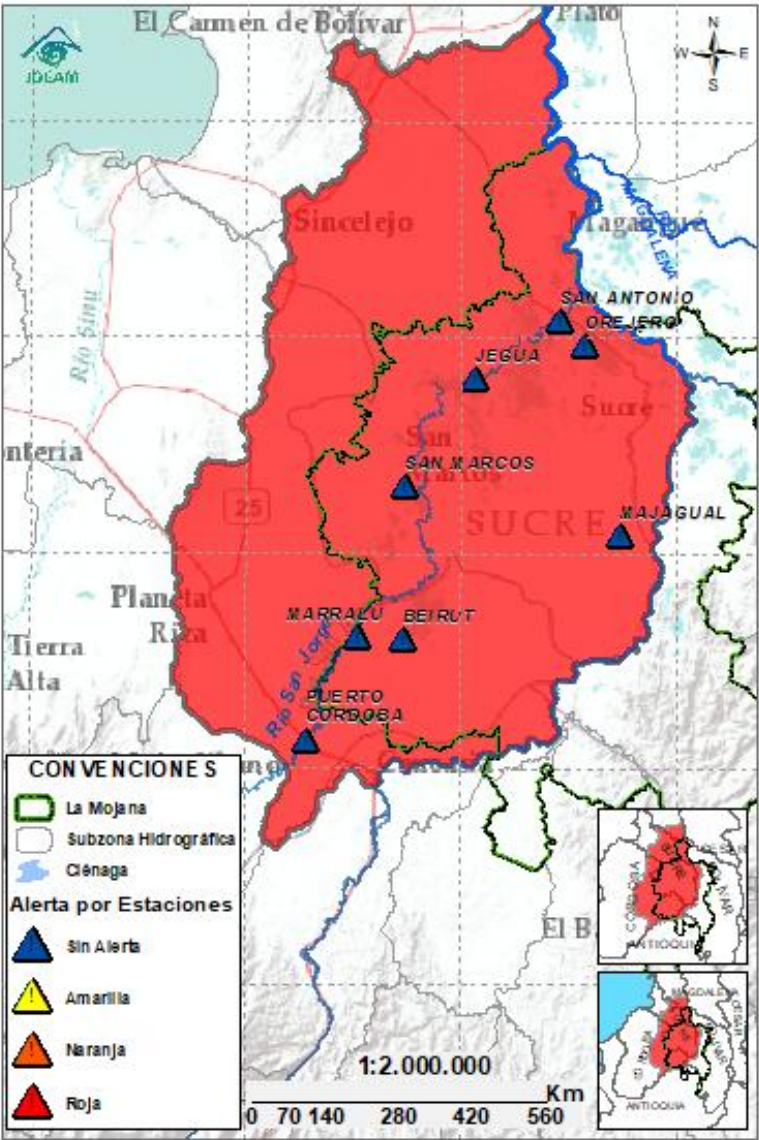
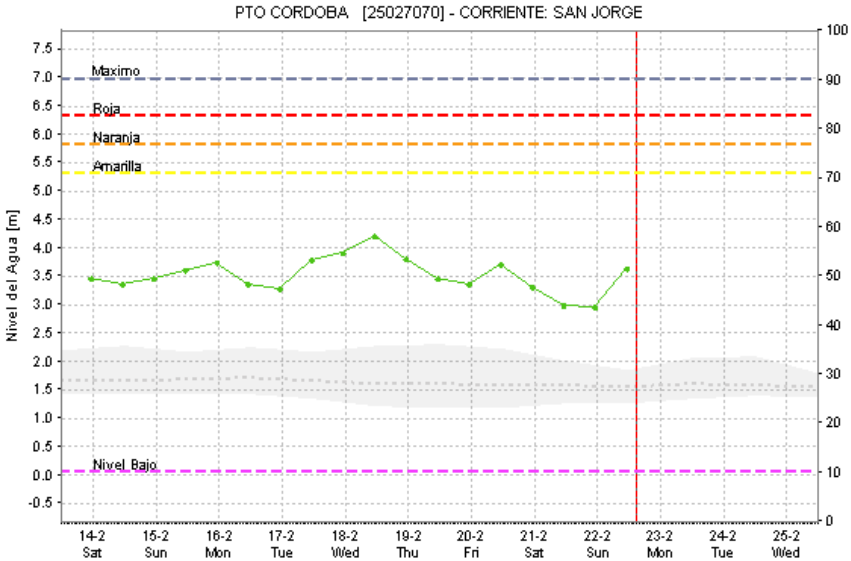
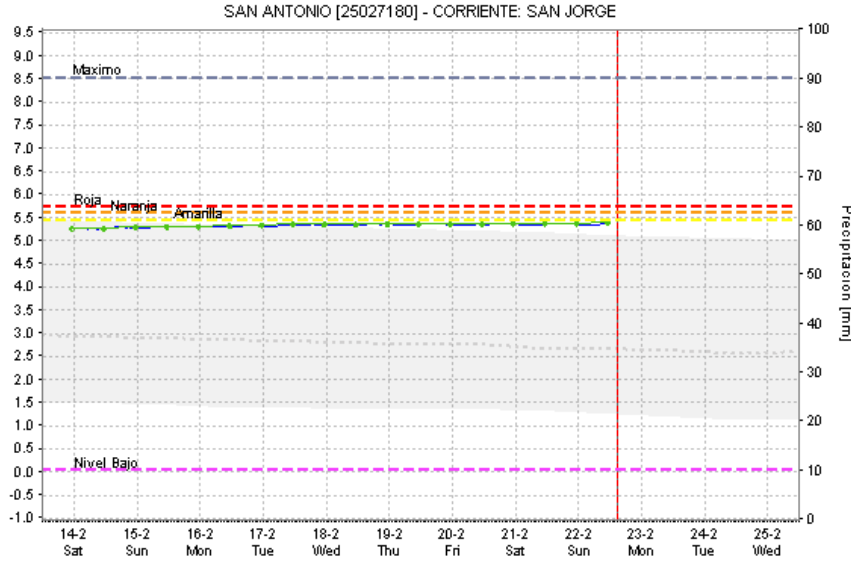
# 2.2.2. SUBZONA HIDROGRÁFICA DEL RIO SAN JORGE CUENCA BAJA

| Subzona hidrográfic<br>a | Alerta | Descripción |
|---|---|---|
| Cuenca baja<br>del río San<br>Jorge | | Crecientes transitando en el río San Jorge y el sistema cenagoso entre San marcos y San Benito Abad. Permanencia de áreas inundadas por el rompedero en Caregato, donde se espera ascenso de nivel. |
| | | Rompimientos en la margen izquierda del río San Jorge en los sectores del Totumo, Cantaleta y Vorágine, afectando la comunidad de Nueva Esperanza, Puerto Leticia, Puerto Santo y Cintura – Pueblo Nuevo. <b>(08/02/2026).</b> Activación del rompimiento en el sector de la Hacienda la Palmira <b>(4/02/2026).</b> |

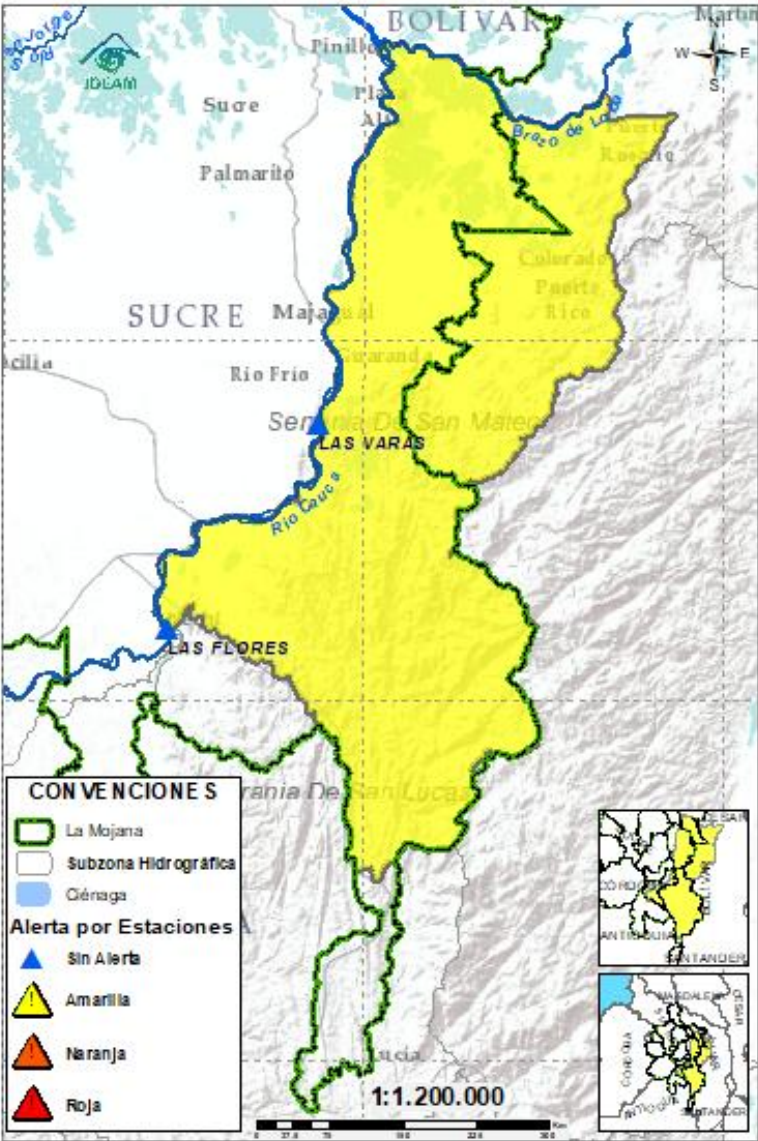
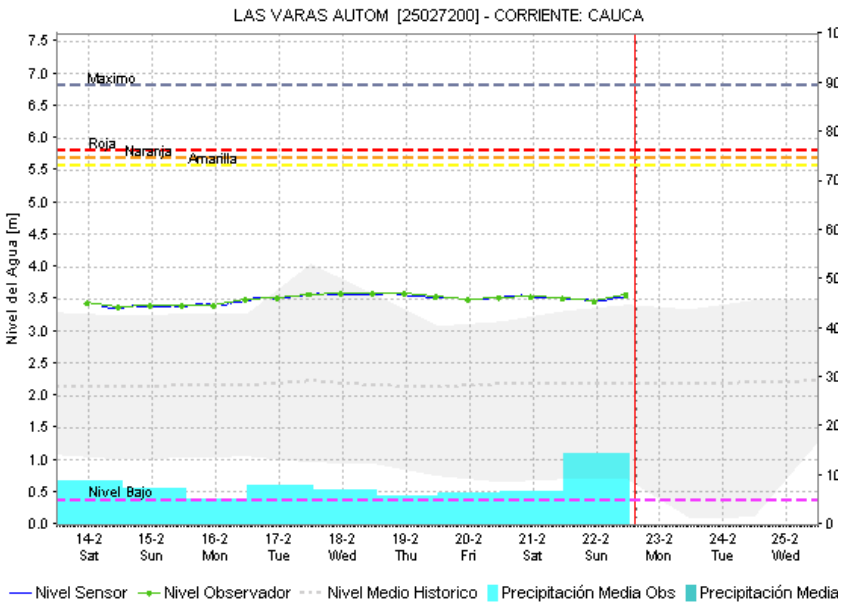
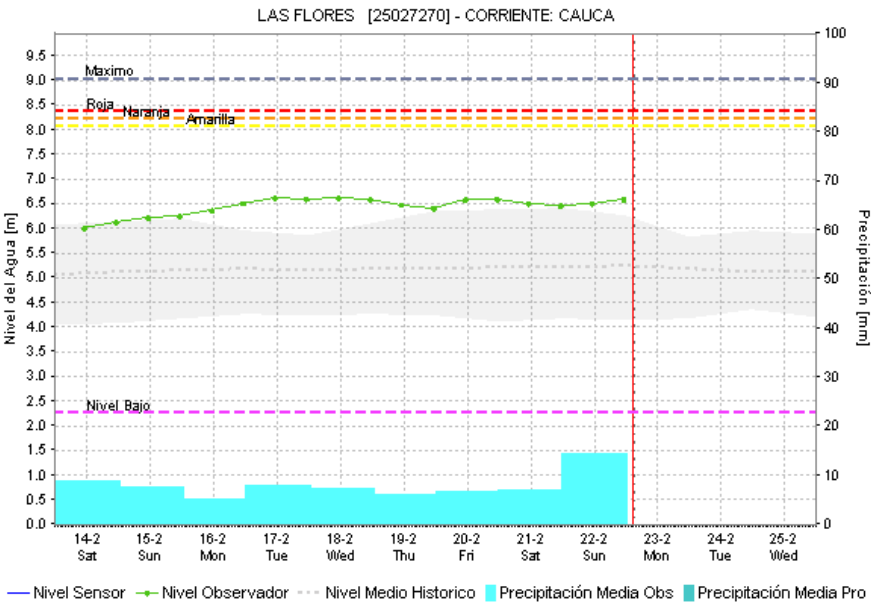
# 2.2.3. DIRECTOS AL BAJO CAUCA – CIENAGA DE LA RAYA ENTRE EL RIO NECHÍ Y EL BRAZO DE LOBA

| Subzona hidrográfica | Alerta | Descripción |
|---|---|---|
| Directos al bajo Cauca- Ciénaga La Raya entre el río Nechí y Brazo de Loba | | Posibilidad de ascensos de nivel en la cuenca del río Caribona los próximos días, se espera ascenso de niveles en el río Cauca entre hoy y mañana. |
| | | Alerta puntual en el sector Caregato (San Jacinto del Cauca, Bolívar), por ingreso del río Cauca hacia el Bajo San Jorge.(06/05/2024). |

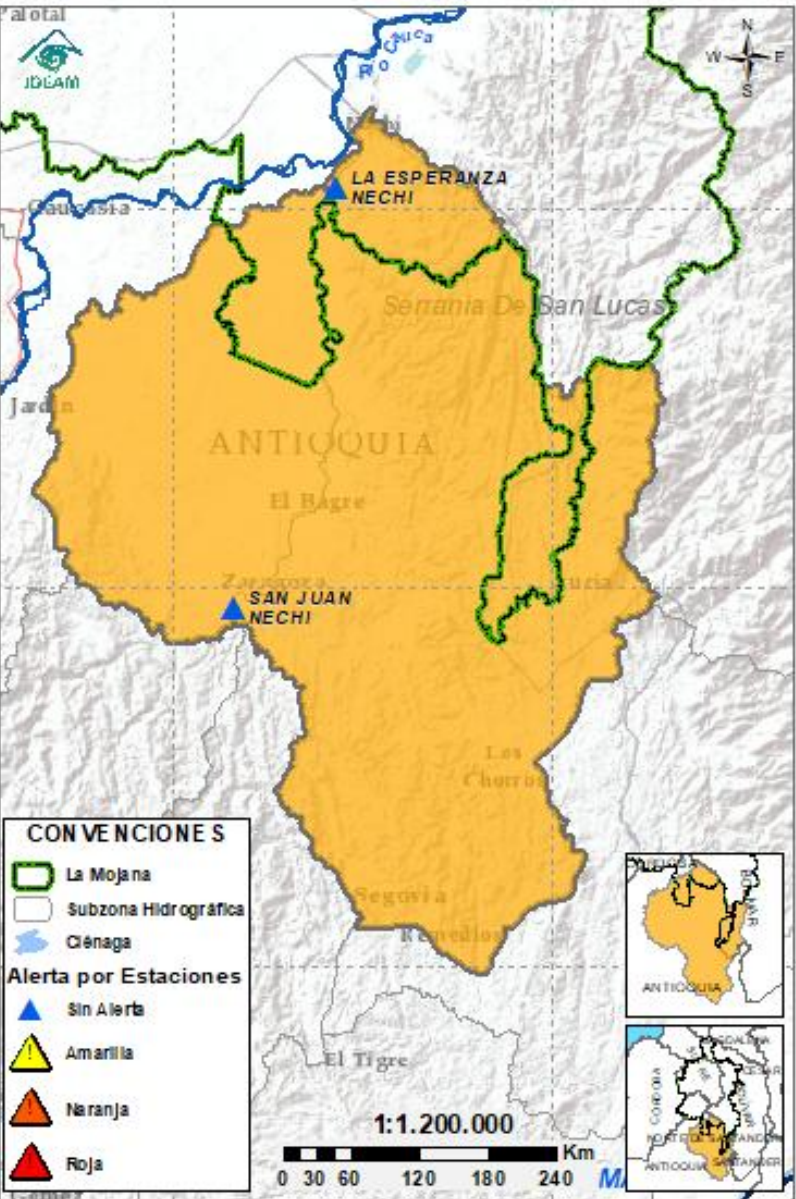
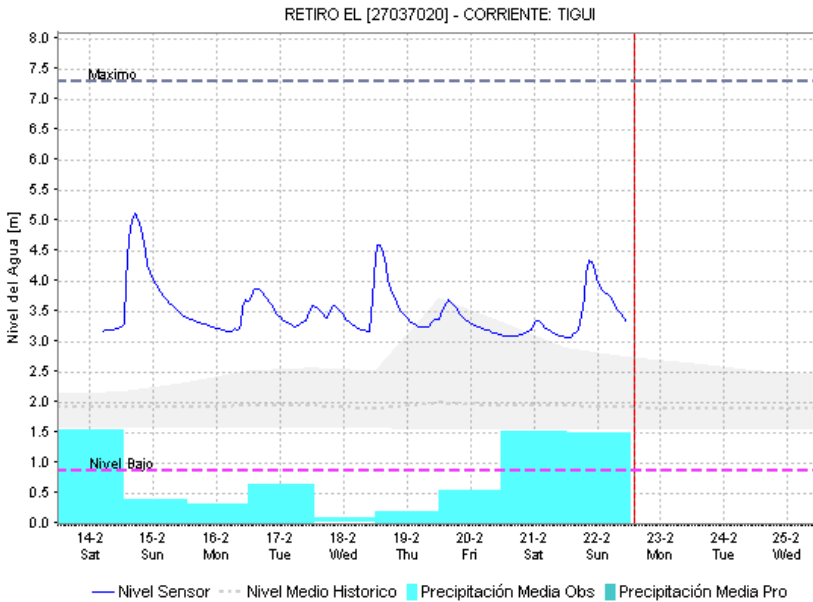
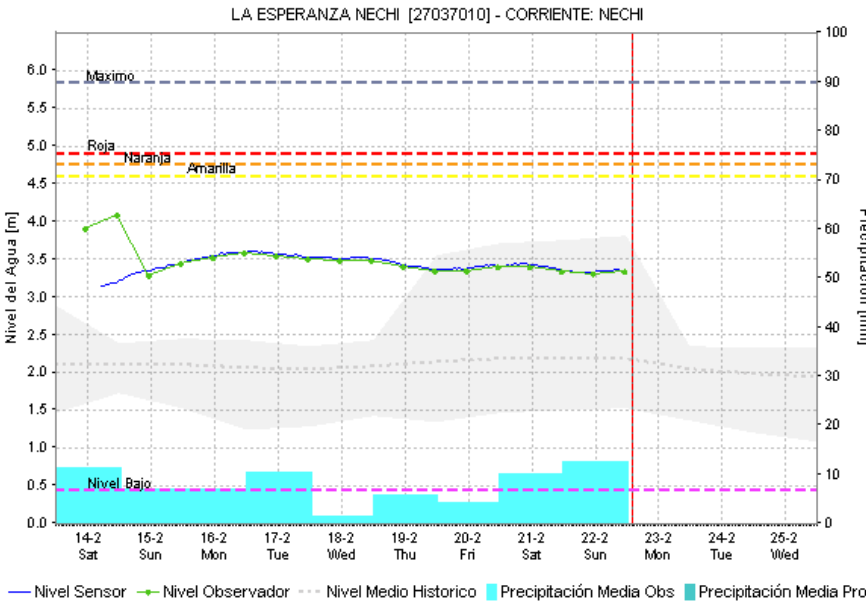
# 2.2.4. SUBZONA HIDROGRÁFICA DEL RIO NECHÍ CUENCA BAJA

| Subzona hidrográfica | Alerta | Descripción |
|---|---|---|
| Cuenca baja del río Nechí | | Ascenso de nivel en el río Nechí, descenso en los ríos Tigui y Nechí a la altura de El Bagre. Probabilidad de ascensos los próximos días. |

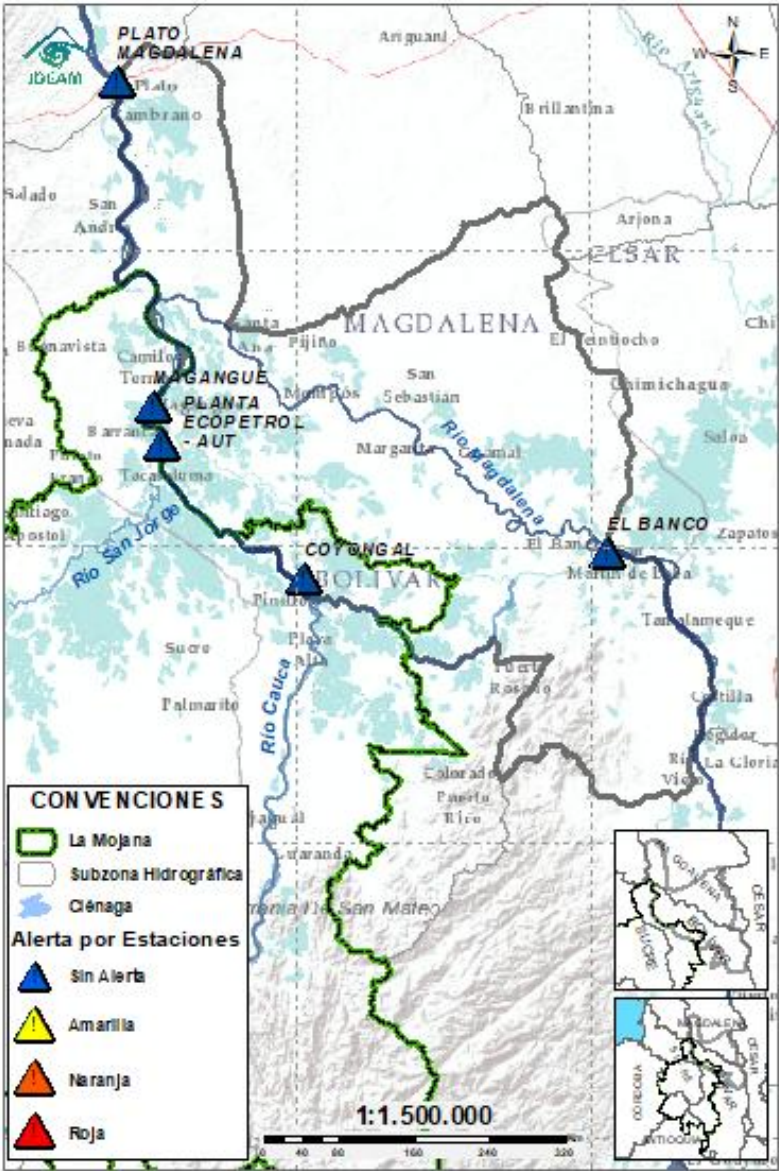
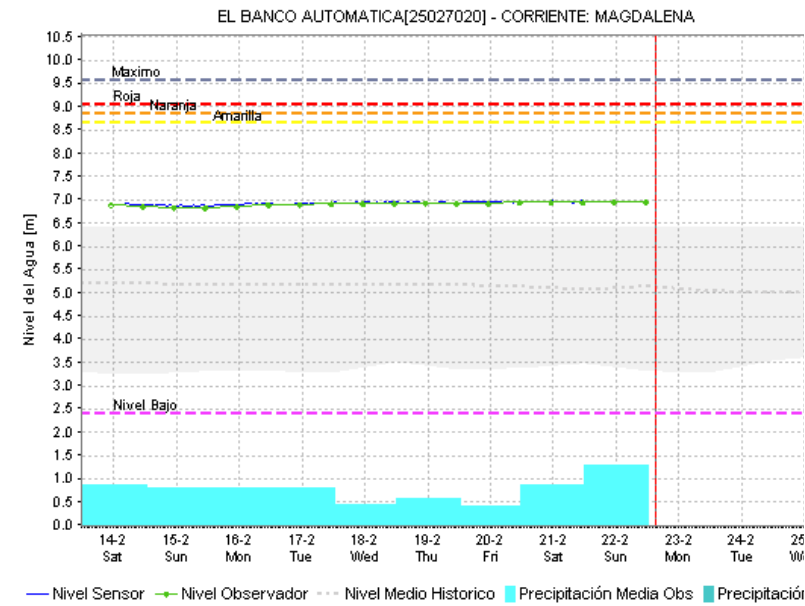
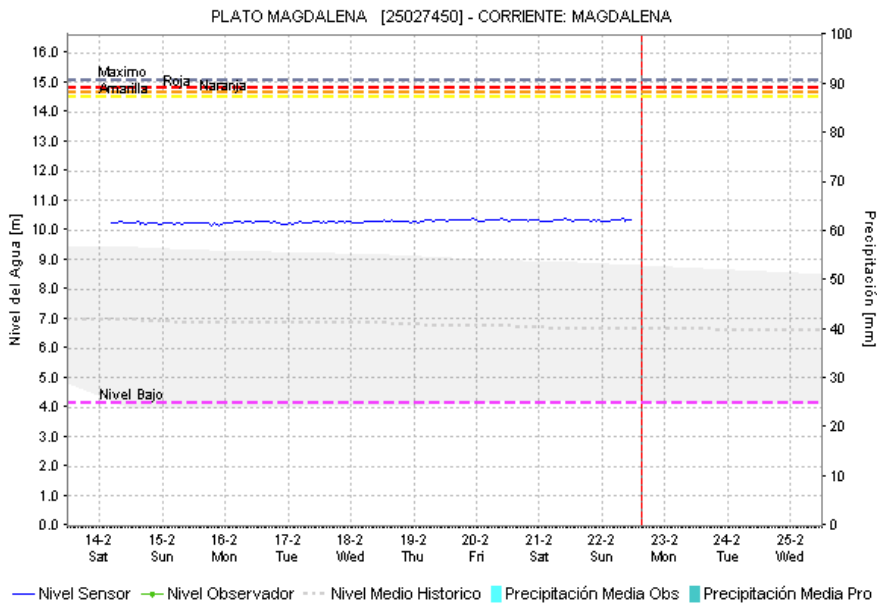
# 2.2.6. DIRECTOS AL BAJO MAGDALENA ENTRE EL BANCO Y PLATO

| Subzona hidrográfica | Alerta | Descripción |
|---|---|---|
| Directos Bajo Magdalena entre el Banco y el Plato | Sin alerta | Niveles estables en el río Magdalena a la altura de El Banco, el cual se verá reflejada en los Brazos de Loba y Mompós los próximos días. Probabilidad de ascensos en El Banco |
