# LA MOJANA

## BOLETÍN HIDROMETEOROLÓGICO

**BOLETIN No: 041-2026**

**Programa Estratégico de transformación de la Ecorregión de La Mojana**

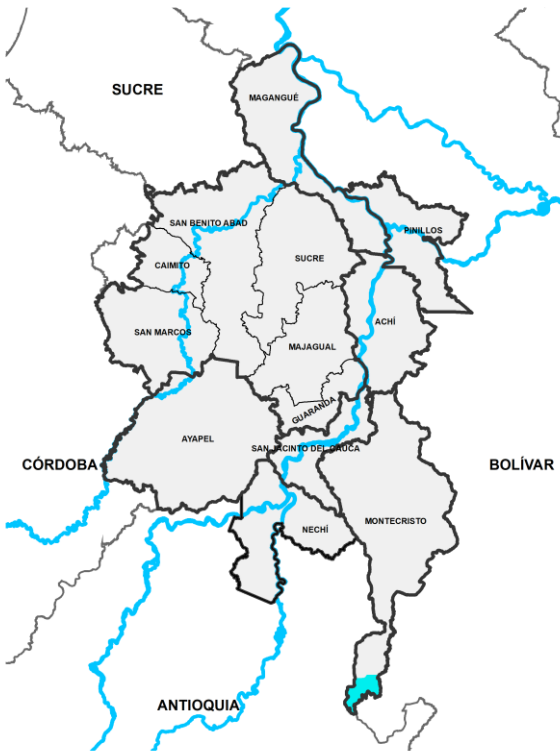
**Precipitación acumulada**  
**27/02/2026 (07:00) – 28/02/2026 (07:00)**  
**Fuente: IDEAM**

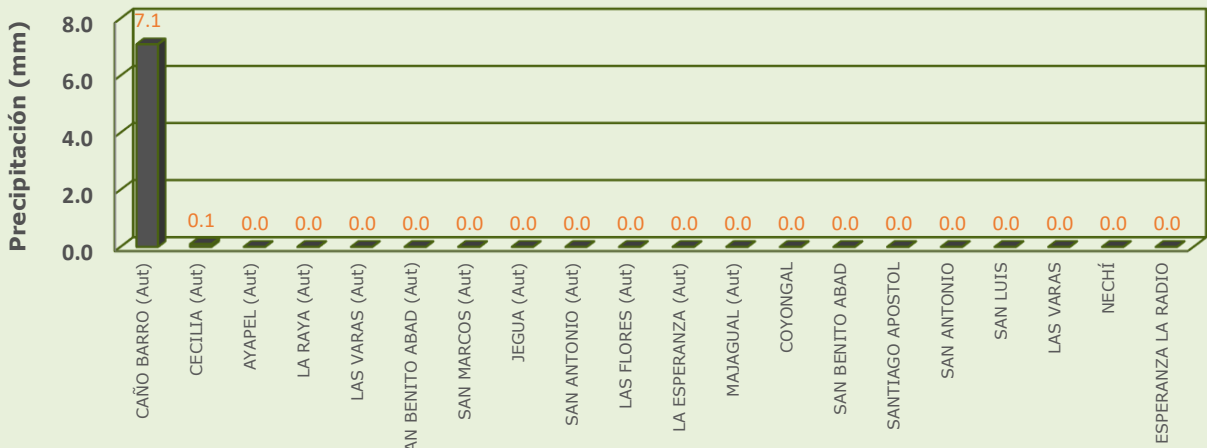
**Lluvia registrada el 27 febrero de 2026**

**Precipitación:** tuvimos tiempo seco predominante de forma generalizada en la región.

**Temperatura:** se registró una temperatura máxima de 35.8°C el 27 de febrero en el municipio de Magangué y una mínima de 24.3°C en la madrugada del 28 de febrero en el municipio de Ayapel.

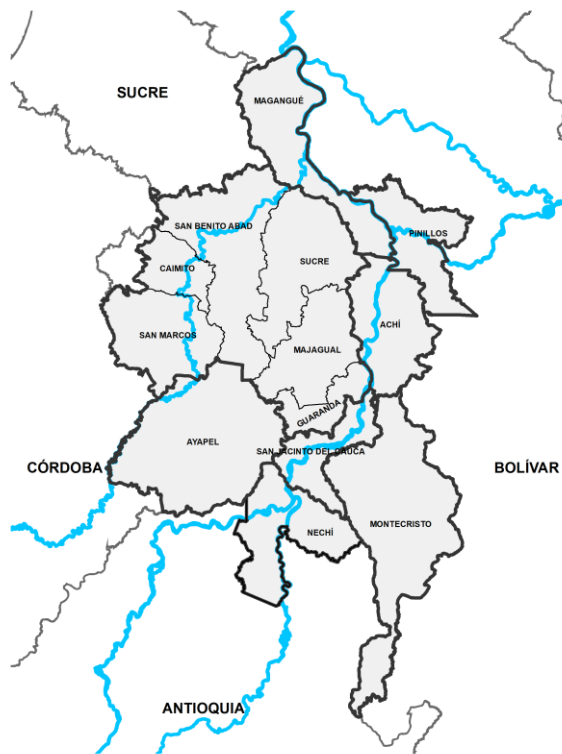
**Precipitación acumulada**  
**28/02/2026 (07:00) – 01/03/2026 (07:00)**  
**Fuente: IDEAM**

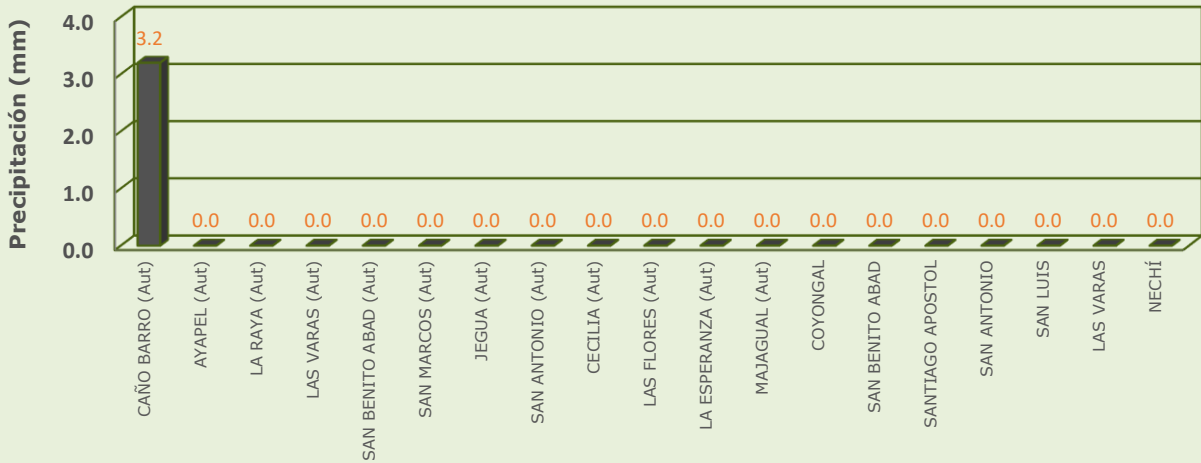
**Lluvia registrada el 28 febrero de 2026**

**Precipitación:** no se registraron lluvias significativas de forma generalizada en la región.

**Temperatura:** se registró una temperatura máxima de 35.8°C el 28 de febrero en el municipio de Magangué y una mínima de 24.1°C en la madrugada del 01 de marzo en el municipio de Ayapel.

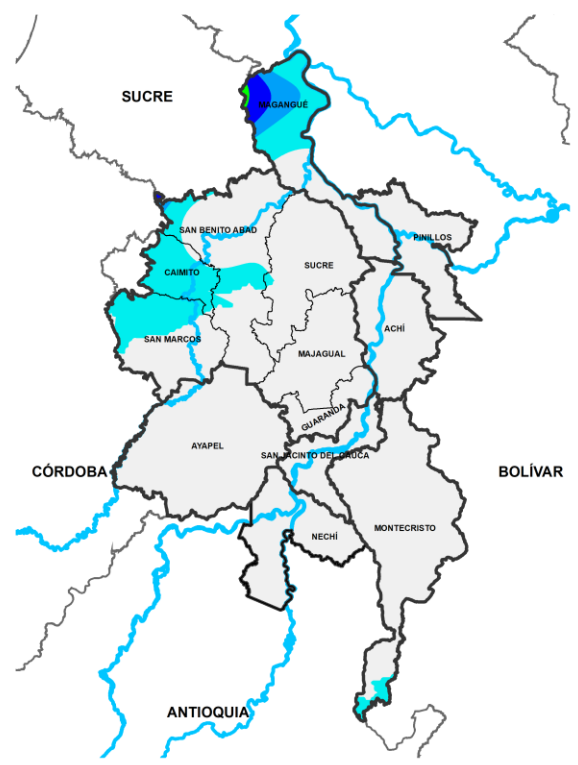
0 0.1 1 2 4 6 8 10 15 20 30 40 60 80 >100  
Precipitación Acumulada (mm)  
**Precipitación acumulada**  
**01/03/2026 (07:00) – 02/03/2026 (07:00)**  
**Fuente: IDEAM**

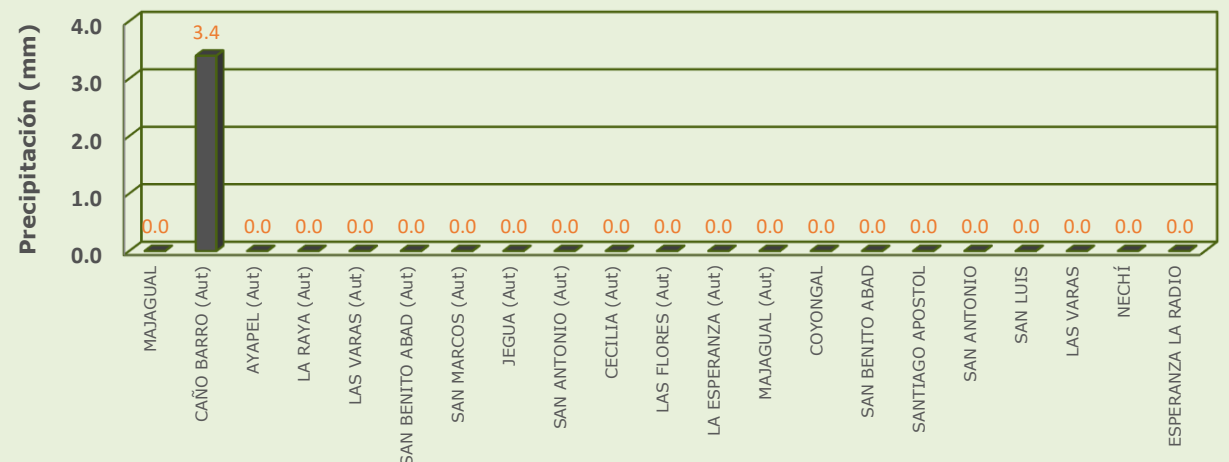
**Lluvia registrada el 01 marzo de 2026**

**Precipitación:** tuvimos tiempo seco predominante de forma generalizada para La Mojana.

**Temperatura:** se registró una temperatura máxima de 35.7°C el 01 de marzo en el municipio de Magangué y una mínima de 23.4°C en la madrugada del 02 de marzo en el municipio de Ayapel.

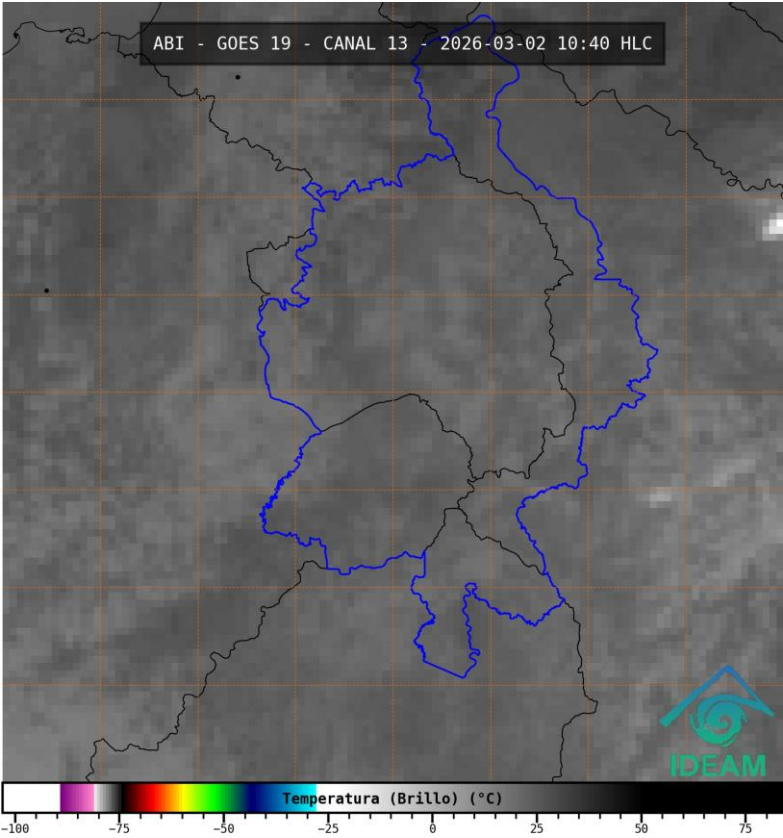
Imagen de satélite IR 10:40 HLC  
Fuente: IDEAM

En las últimas horas tuvimos tiempo seco de forma generalizada en la región y vielo mayormente despejado

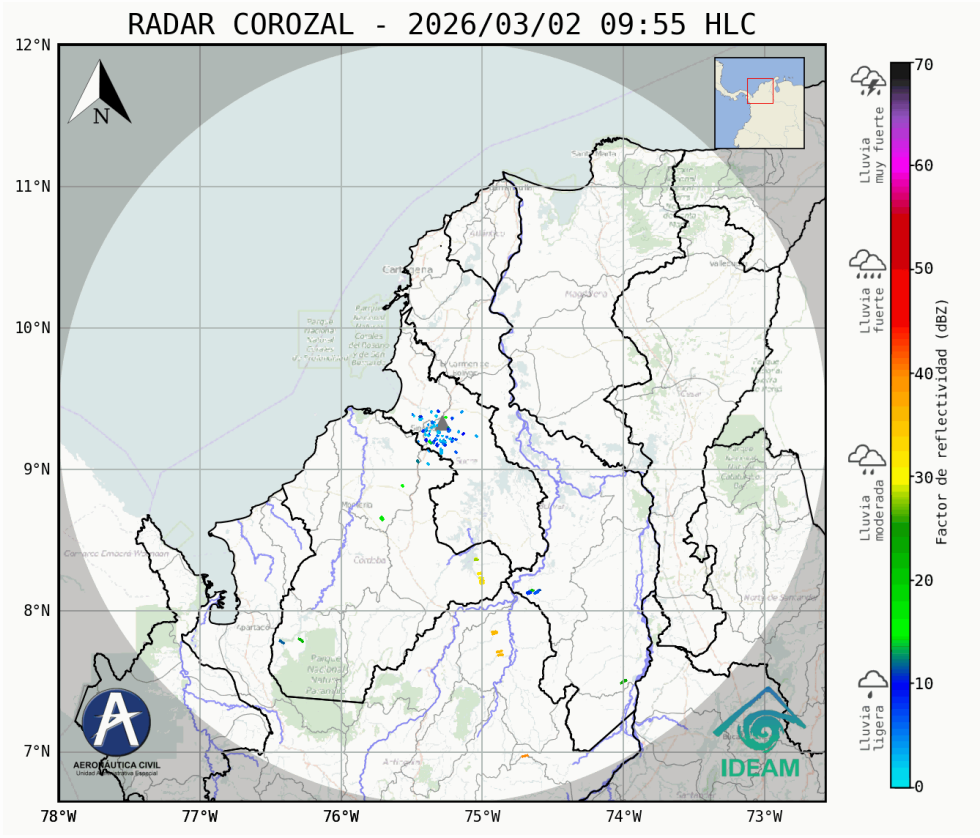
Imagen del radar de Corozal 09:55 HLC  
Fuente: IDEAM

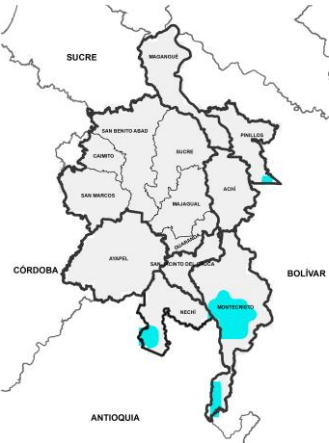
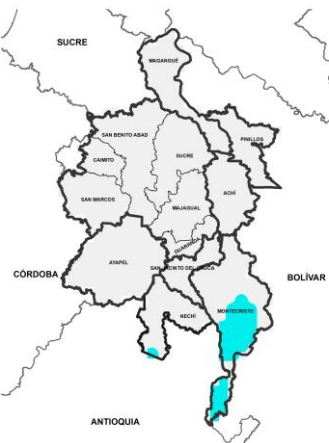
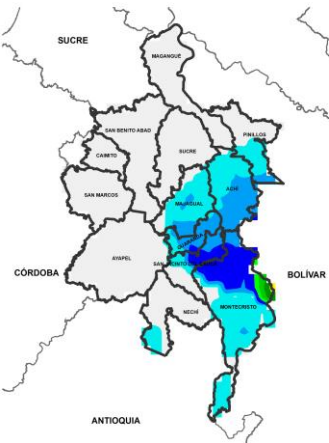
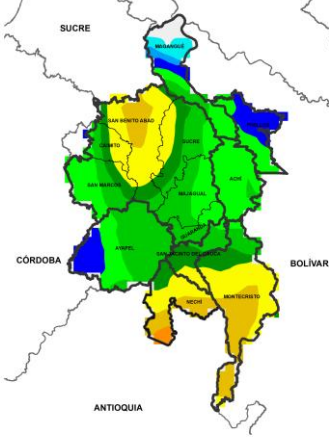
NOCHE DEL 02 DE MARZO

MADRUGADA DEL 03 DE MARZO

ACUMULADO DEL 02 AL 03 DE MARZO

ACUMULADO DEL 03 AL 04 DE MARZO

**Precipitación:** tarde sin llluvias y cielo mayormente despejado. En la jornada nocturna se prevé continúen las condiciones secas para todo el territorio Mojanero y baja cobertura de nubes.

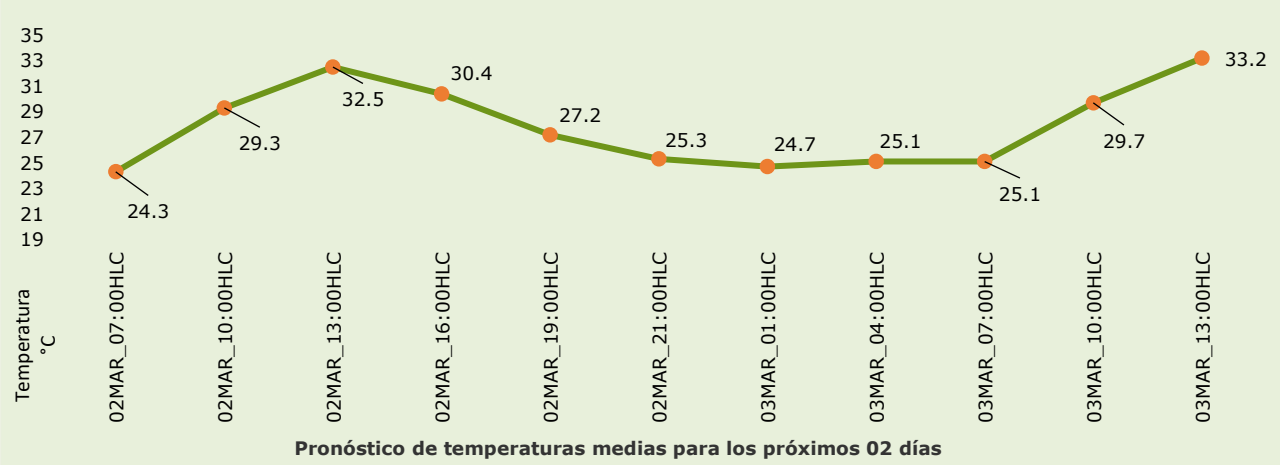
**Temperatura:** En general, las temperaturas máximas oscilarán entre los 33°C y 35°C. Las mínimas estarán entre 23°C y 24°C.

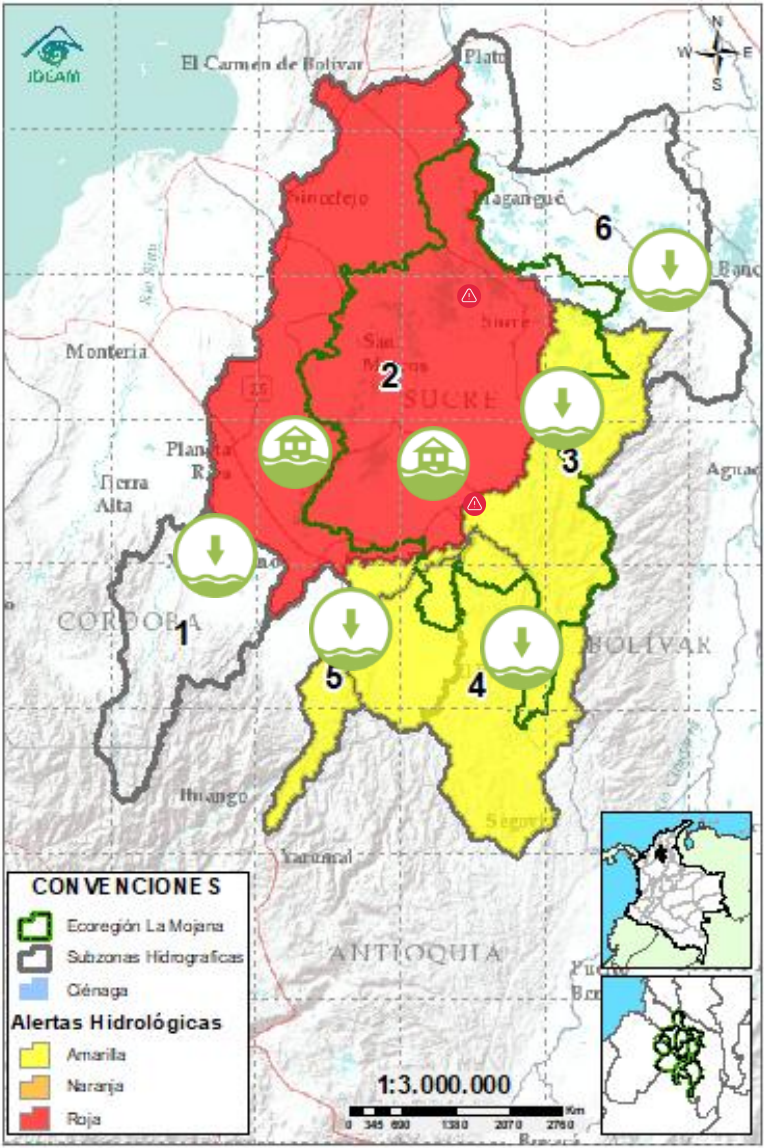
**Descripción condiciones hidrológicas:** se bajan a alerta amarilla las cuencas del Bajo Cauca entre Puerto Valdivia y Pinillos y el Bajo Nechí, debido a la tendencia al descenso de niveles, por la misma razón se elimina la alerta amarilla en la cuenca alta del río San Jorge, donde las condiciones se encuentran normales y en descenso. Tendencia al descenso de niveles en los cuerpos de agua asociados a Caregato.

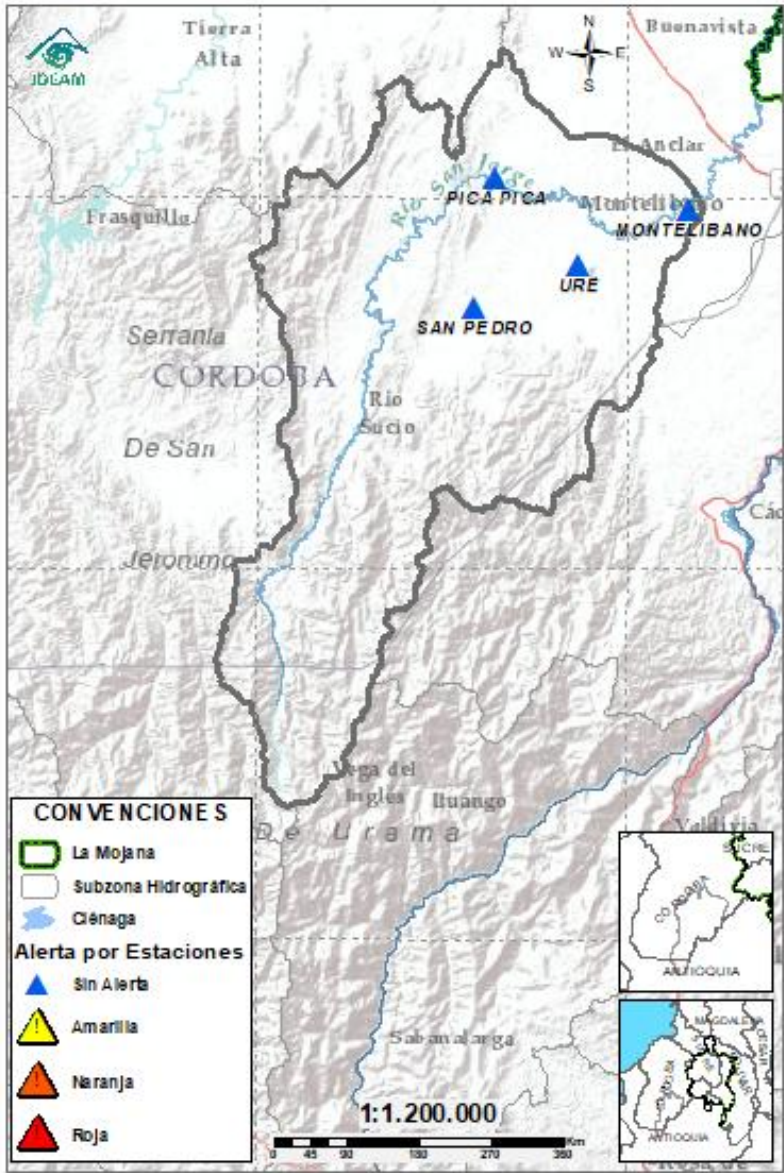
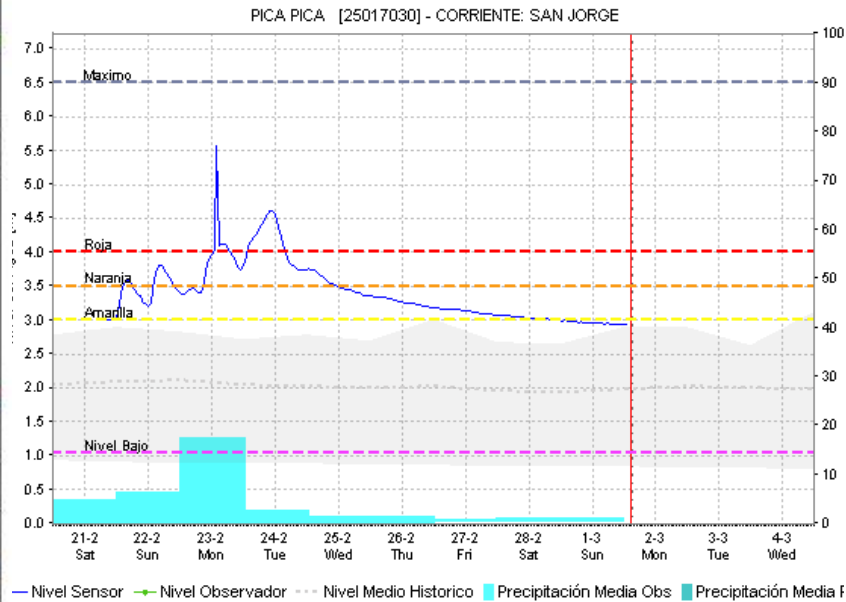
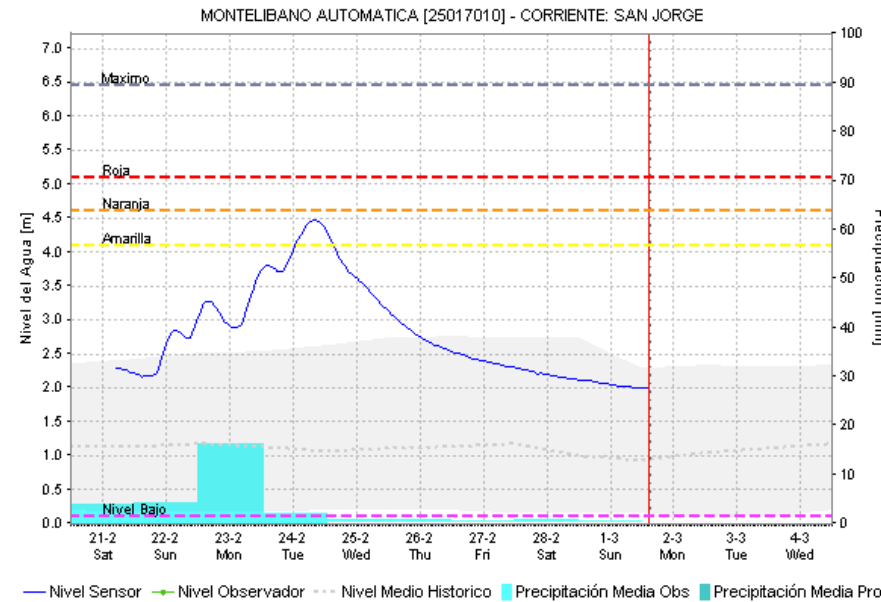
# 2.2.1. SUBZONA HIDROGRÁFICA DEL RIO SAN JORGE CUENCA ALTA

| Subzona hidrográfic<br>a | Alerta | Descripción |
|---|---|---|
| Cuenca alta<br>del río San<br>Jorge | Sin<br>alerta | Descenso de niveles, se prevé que esta condición se mantenga a lo largo<br>del día, probabilidad de ascensos de nivel en los aportantes del río San<br>Jorge los próximos días. |

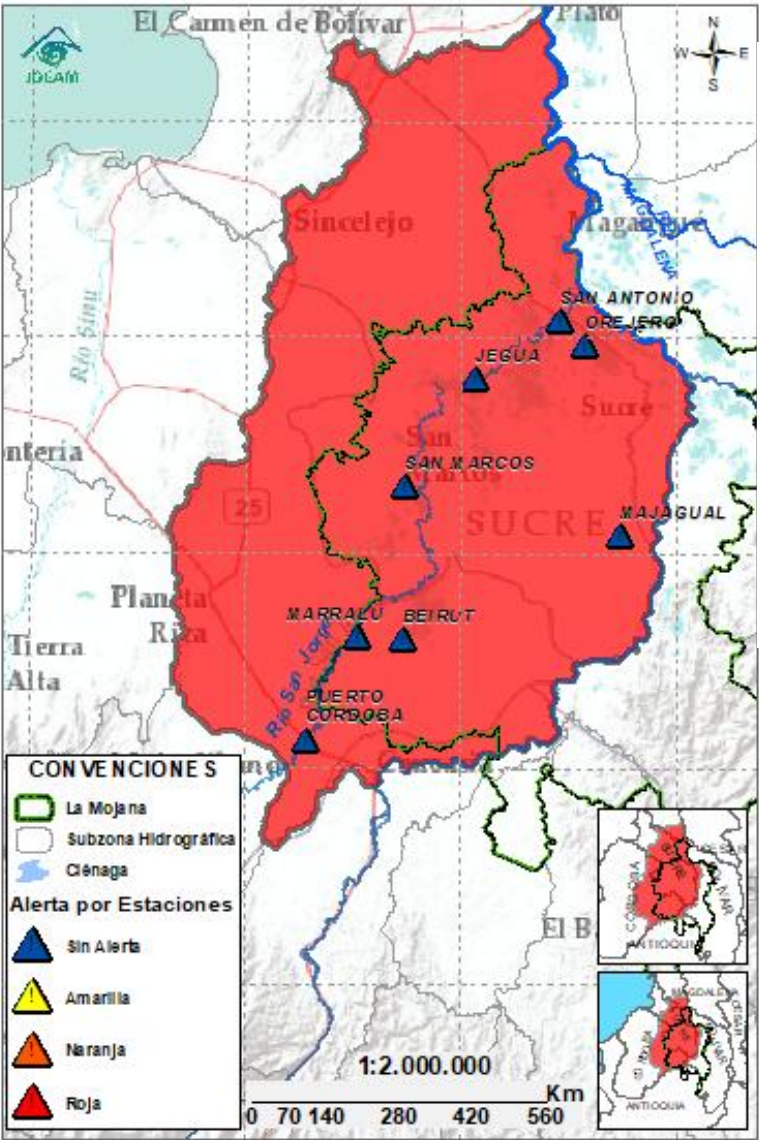
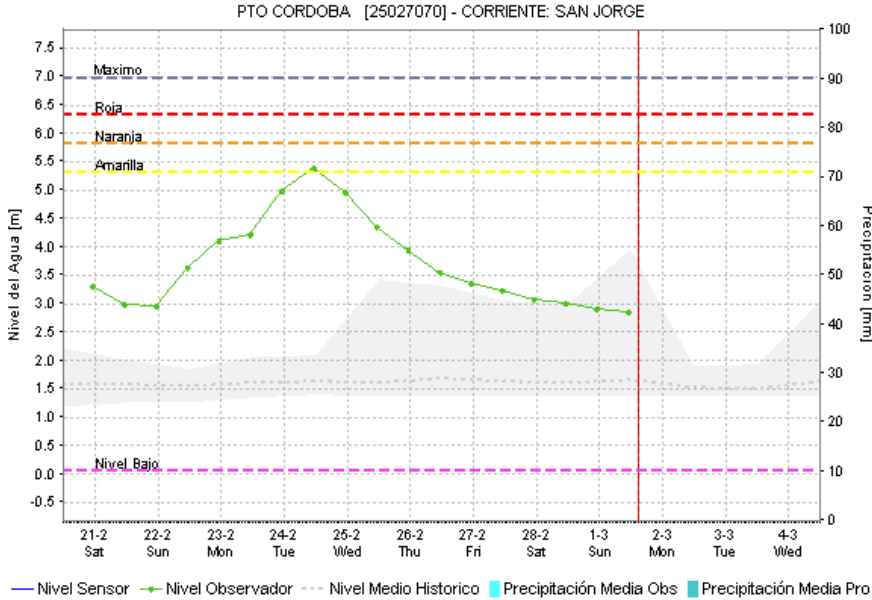
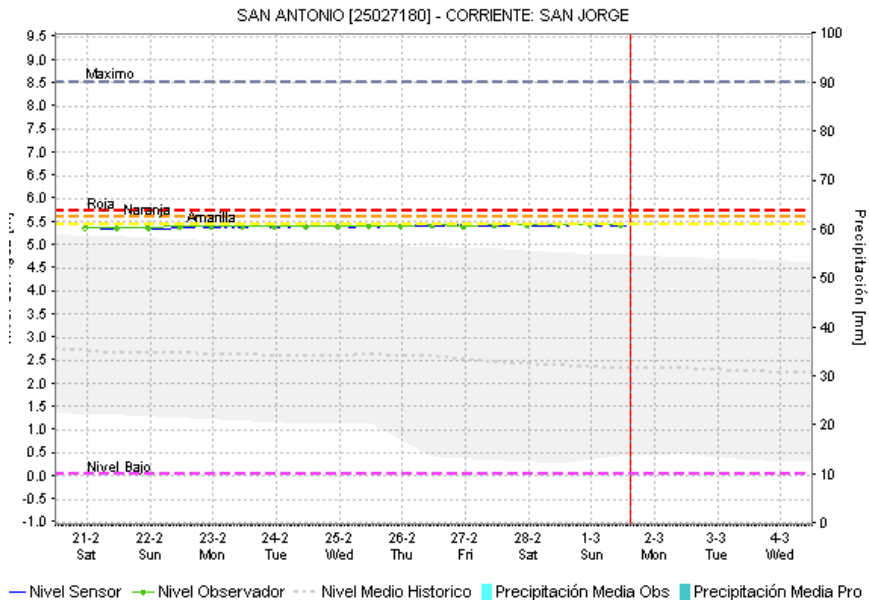
# 2.2.2. SUBZONA HIDROGRÁFICA DEL RIO SAN JORGE CUENCA BAJA

| Subzona hidrográfic<br>a | Alerta | Descripción |
|---|---|---|
| Cuenca baja<br>del río San<br>Jorge | | Tendencia al descenso de niveles. Permanencia de áreas inundadas por los rompimientos del río Cauca y San Jorge. |
| | | Rompimientos en la margen izquierda del río San Jorge en los sectores del Totumo, Cantaleta y Vorágine, afectando la comunidad de Nueva Esperanza, Puerto Leticia, Puerto Santo y Cintura – Pueblo Nuevo. <b>(08/02/2026).</b><br>Activación del rompimiento en el sector de la Hacienda la Palmira <b>(4/02/2026).</b> |

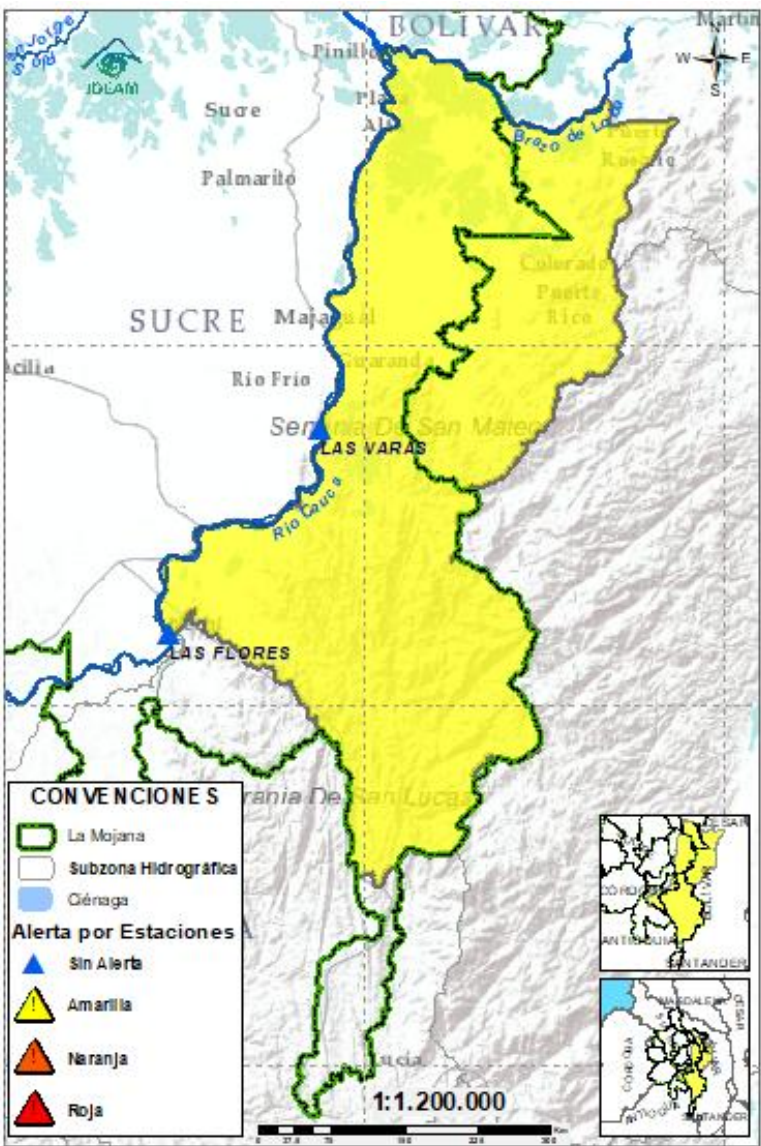
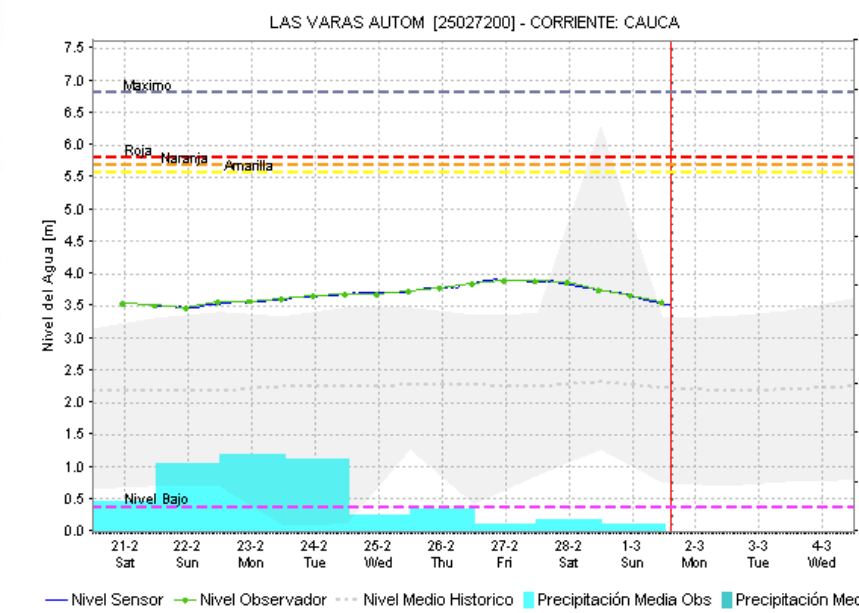
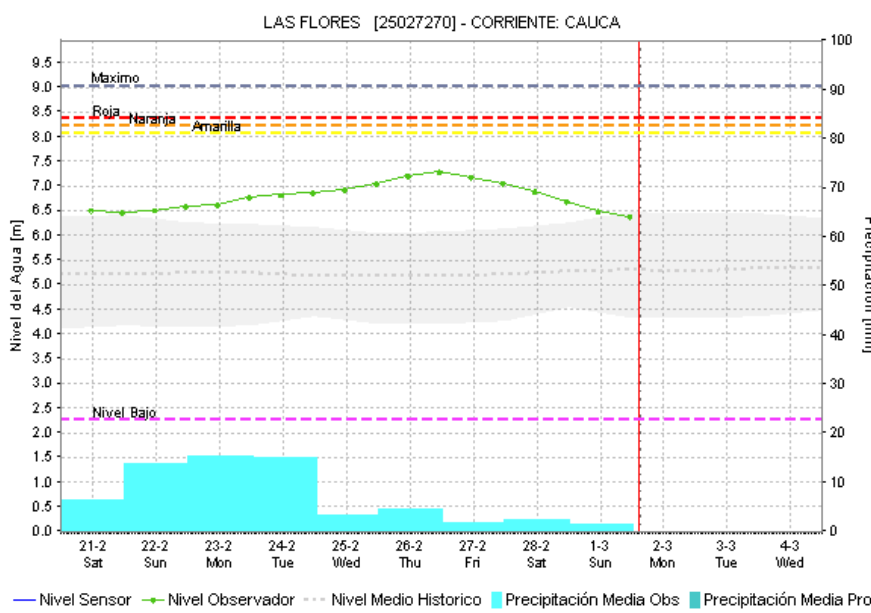
# 2.2.3. DIRECTOS AL BAJO CAUCA – CIENAGA DE LA RAYA ENTRE EL RIO NECHÍ Y EL BRAZO DE LOBA

| Subzona hidrográfica | Alerta | Descripción |
|---|---|---|
| Directos al bajo Cauca- Ciénaga La Raya entre el río Nechí y Brazo de Loba | | Se esperan descensos de nivel en el río Cauca entre hoy y mañana, no se descarta la probabilidad de ascensos en los aportantes al río río Caribona los próximos días. |
| | | Alerta puntual en el sector Caregato (San Jacinto del Cauca, Bolívar), por ingreso del río Cauca hacia el Bajo San Jorge.(06/05/2024). |

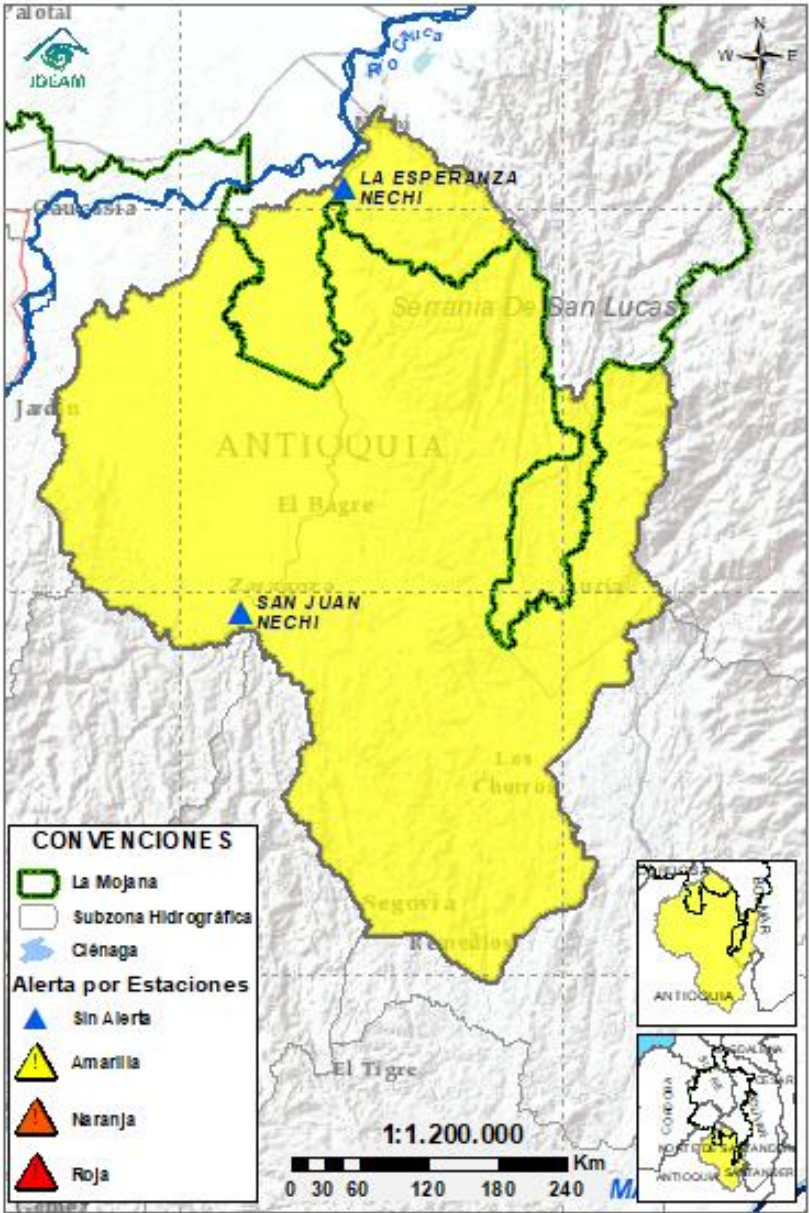
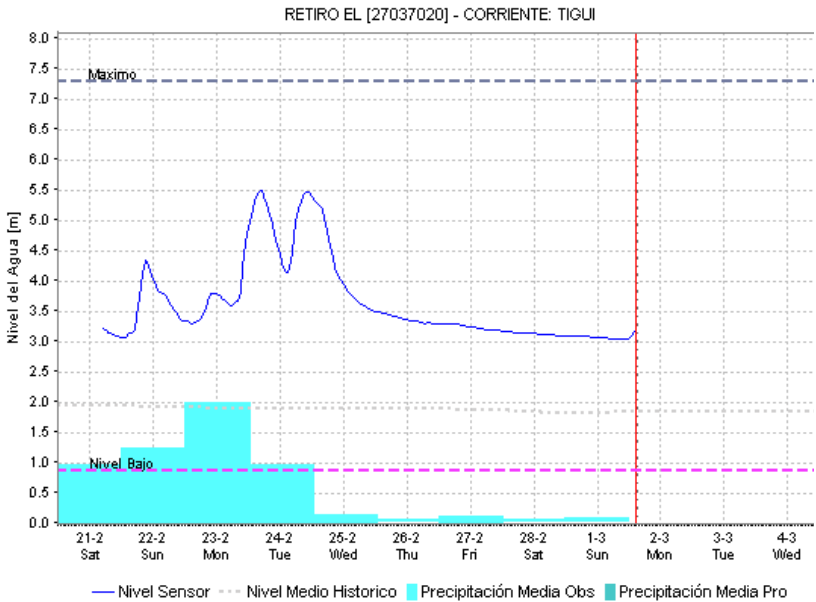
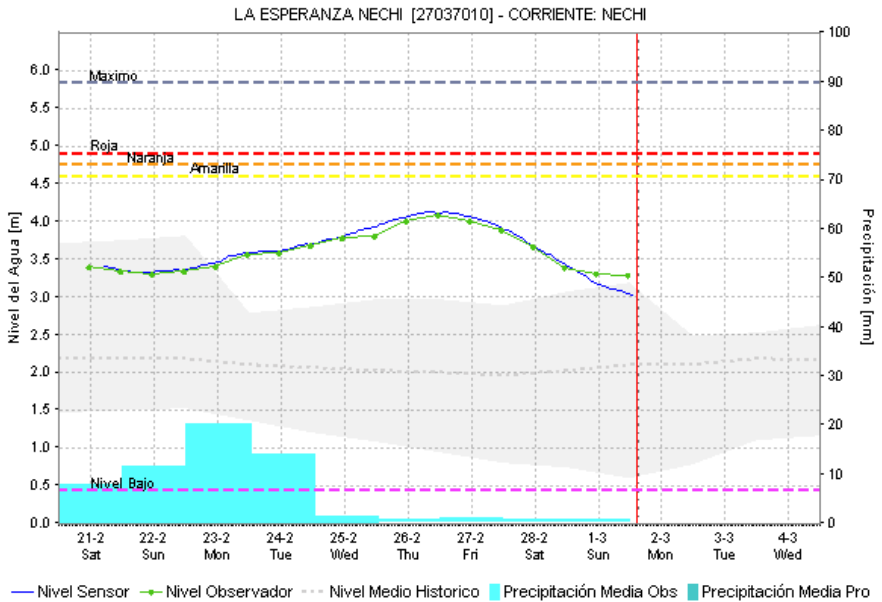
# 2.2.4. SUBZONA HIDROGRÁFICA DEL RIO NECHÍ CUENCA BAJA

| Subzona hidrográfica | Alerta | Descripción |
|---|---|---|
| Cuenca baja del río Nechí | | Tendencia al descenso de niveles, probabilidad de ascensos en los aportantes al río Nechí los próximos días. |

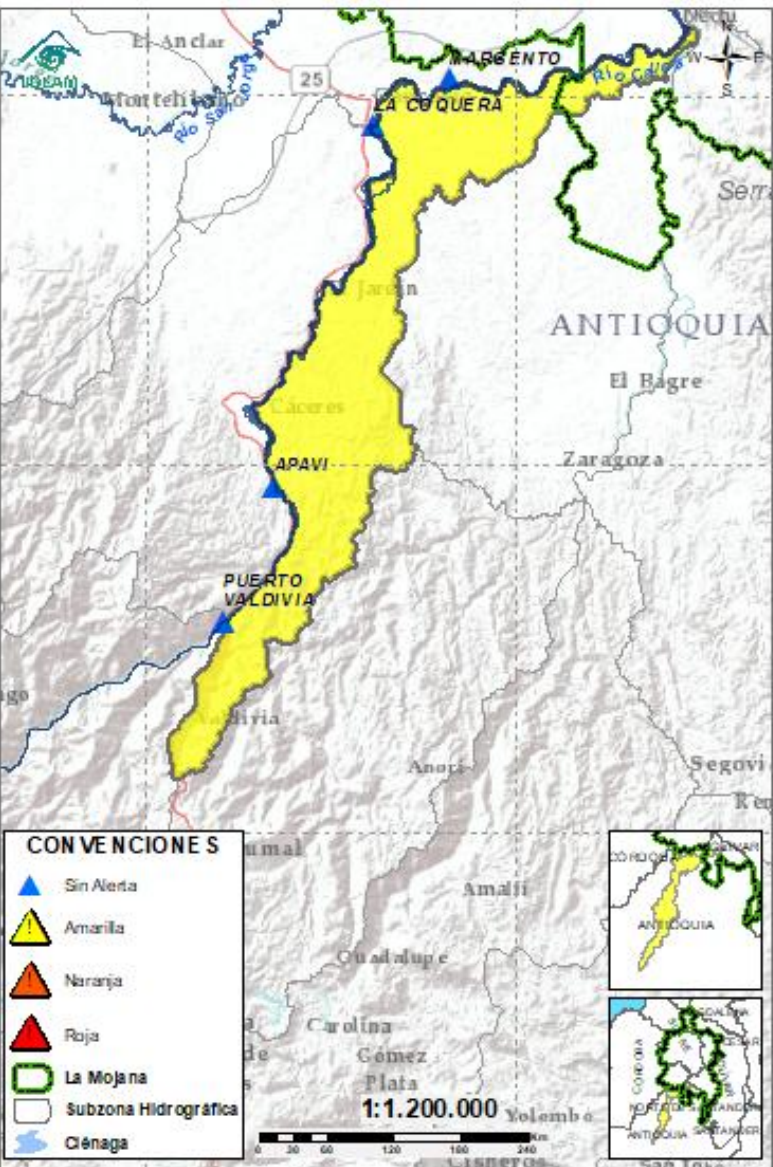
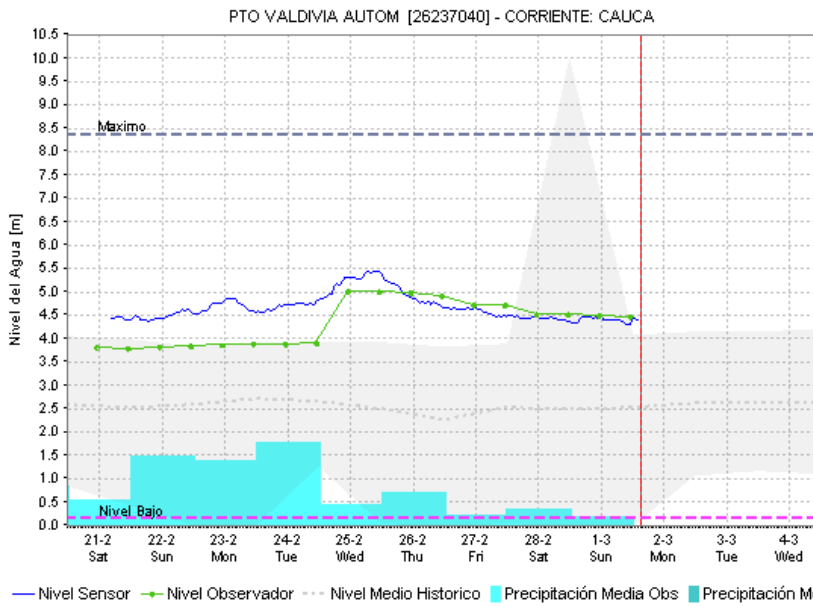
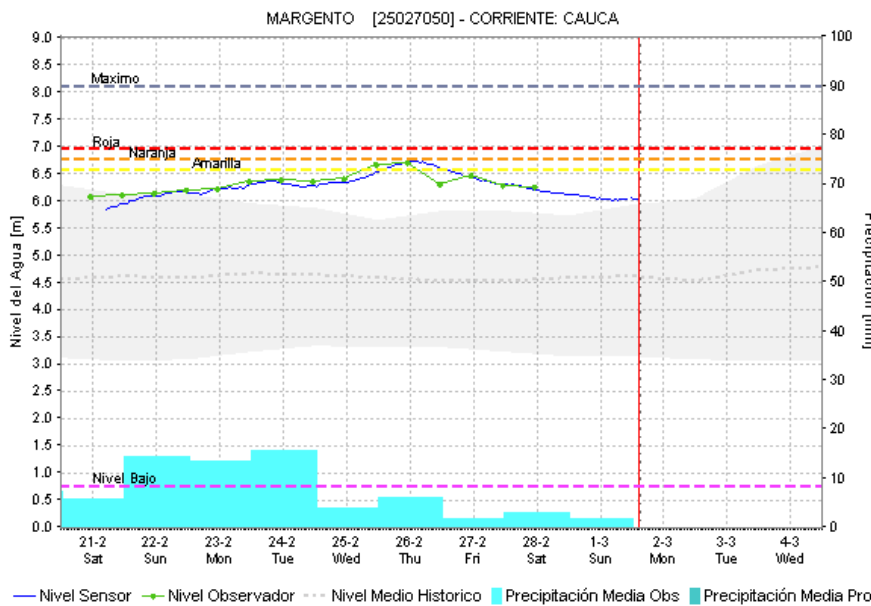
# 2.2.5. DIRECTOS AL CAUCA ENTRE PUERTO VALDIVIA Y NECHÍ

| Subzona hidrográfica | Alerta | Descripción |
|---|---|---|
| Directos al Cauca entre Puerto Valdivia y río Nechí | | Descenso de niveles, se espera que esta tendencia prevalezca en el transcurso del día, no se descarta la probabilidad de ascensos los próximos días. |

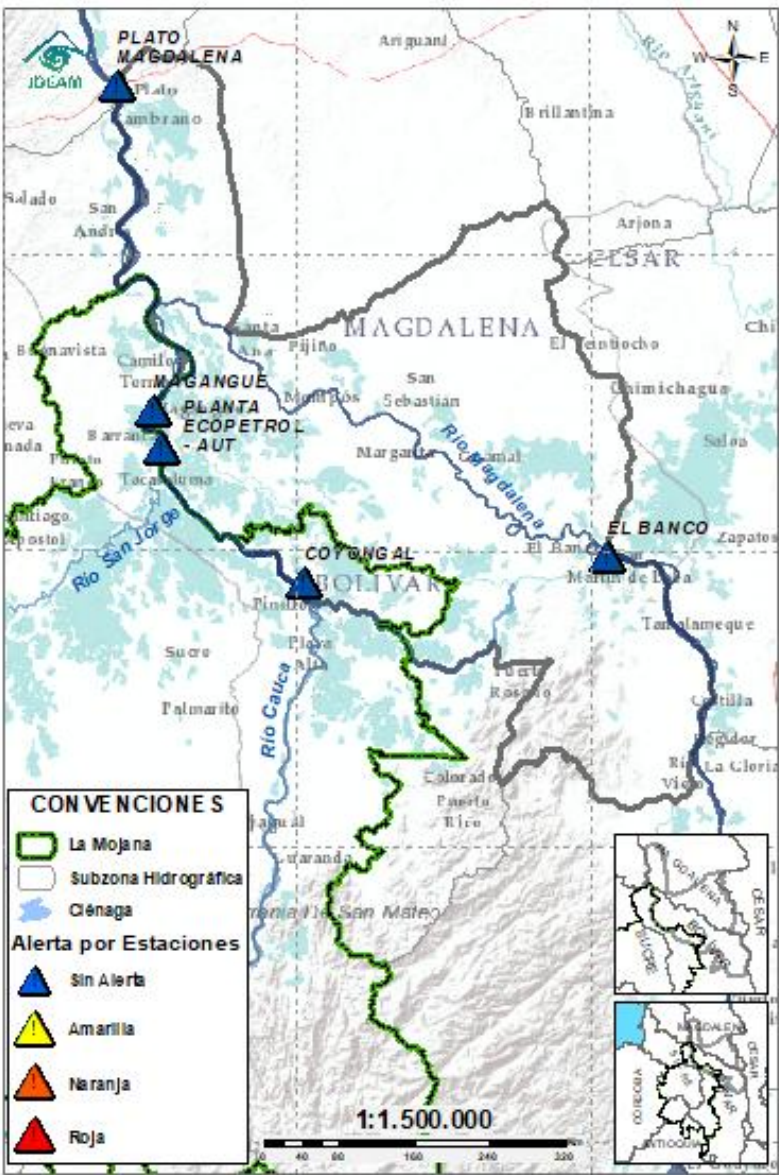
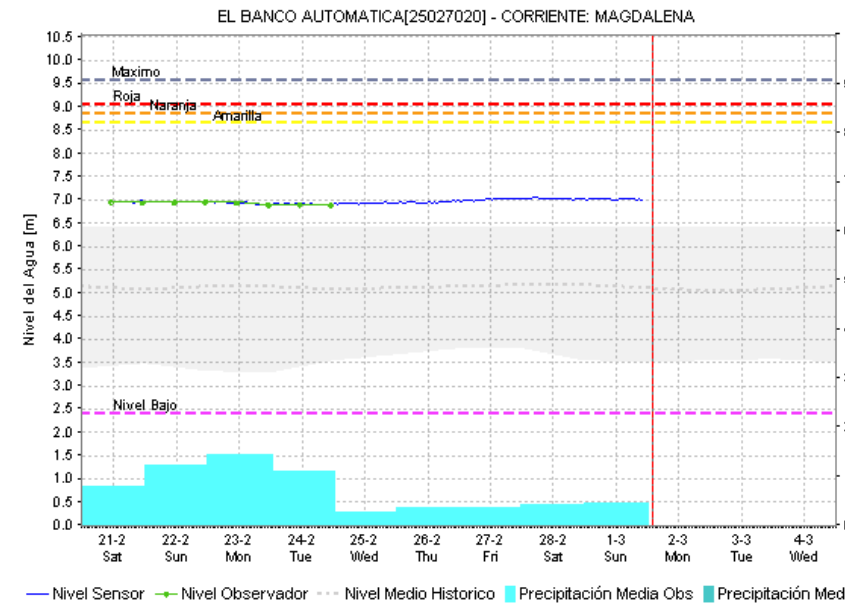
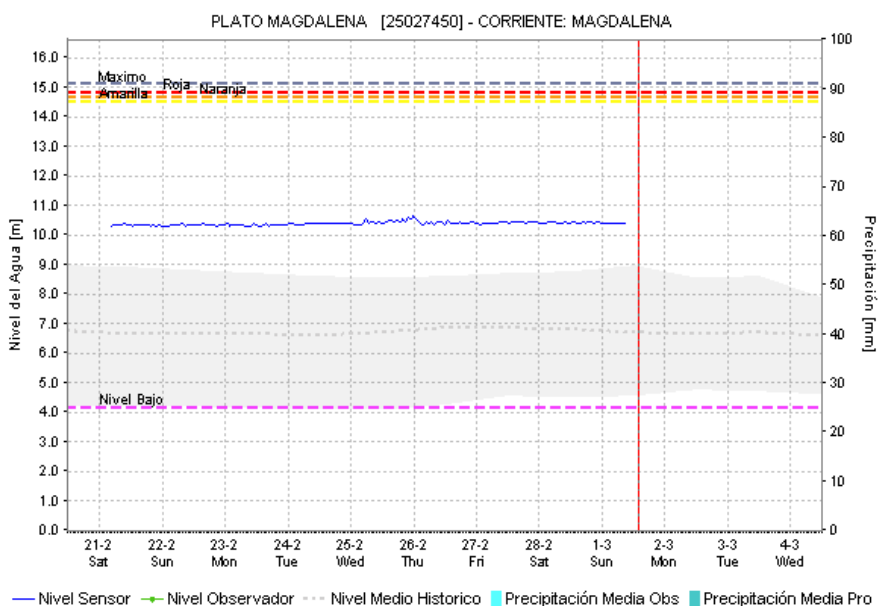
# 2.2.6. DIRECTOS AL BAJO MAGDALENA ENTRE EL BANCO Y PLATO

| Subzona hidrográfic a | Alerta | Descripción |
|---|---|---|
| Directos Bajo Magdalena entre el Banco y el Plato | Sin alerta | Se espera descenso de nivel en el rio Magdalena a la altura de El Banco, el cual se verá reflejada en los Brazos de Loba y Mompós los próximos días. |
