# LA MOJANA

## BOLETÍN HIDROMETEOROLÓGICO

**BOLETIN No: 040-2026**

**Programa Estratégico de transformación de la Ecorregión de La Mojana**

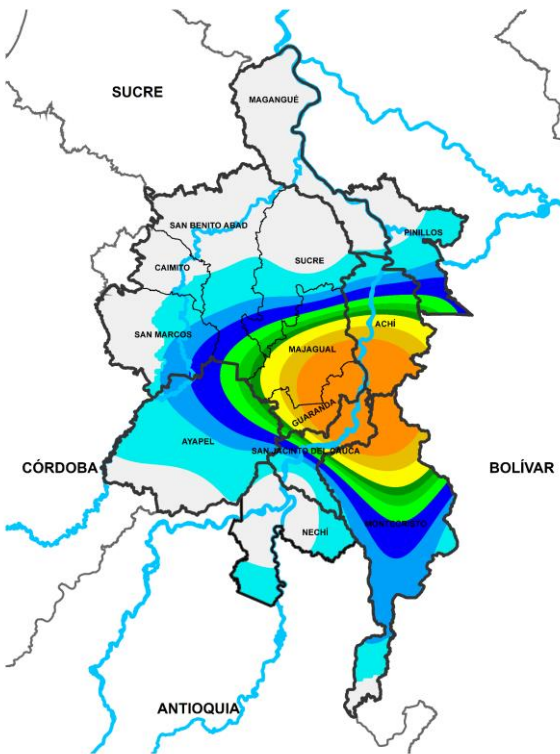
0 0,1 1 2 4 6 8 10 15 20 30 40 60 80 >100  
Precipitación Acumulada (mm)  
**Precipitación acumulada**  
**26/02/2026 (07:00) – 27/02/2026 (07:00)**  
**Fuente: IDEAM**

**Precipitación:** tuvimos tiempo seco predominante de forma generalizada en la región.

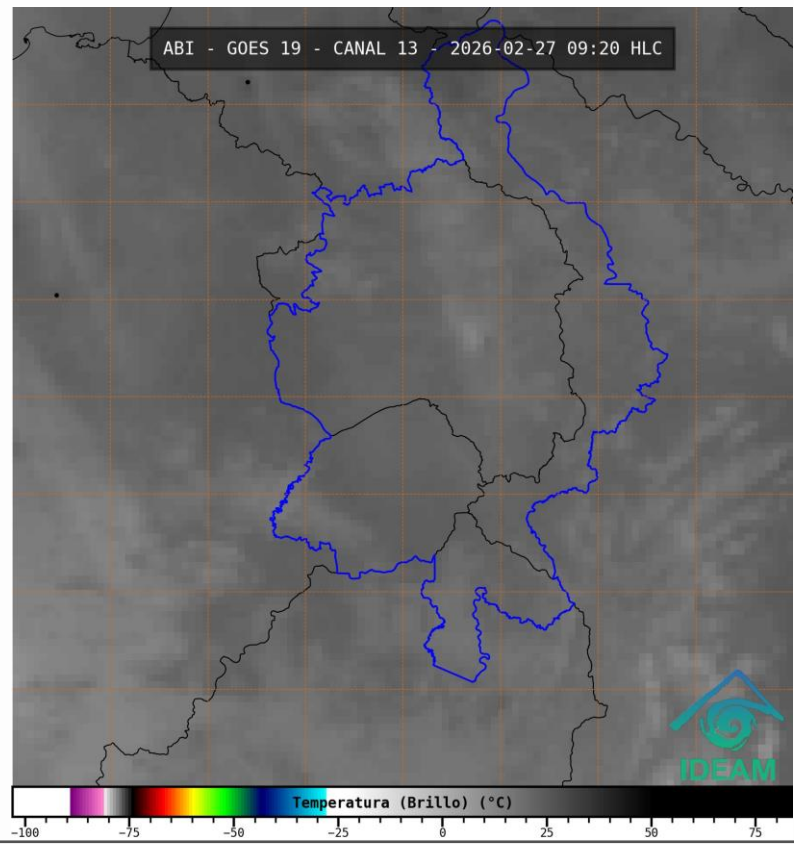
Imagen de satélite IR 09:20 HLC  
Fuente: IDEAM

En las últimas horas tuvimos tiempo seco de forma generalizada en la región

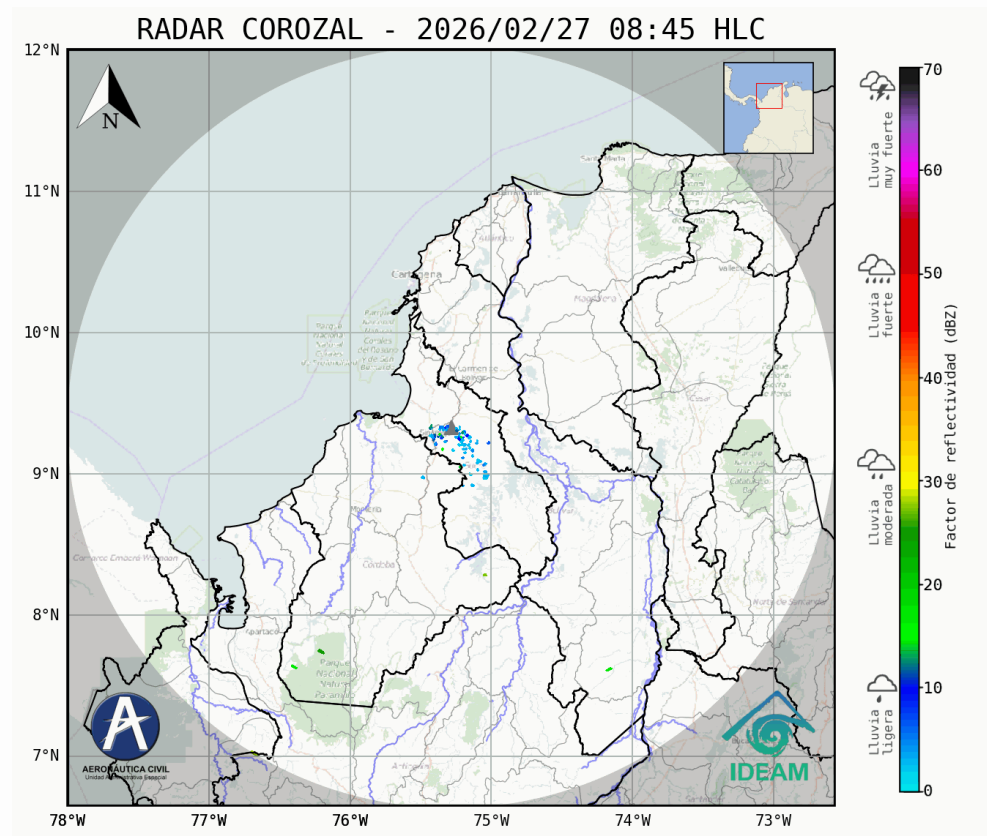
Imagen del radar de Corozal 08:45 HLC  
Fuente: IDEAM

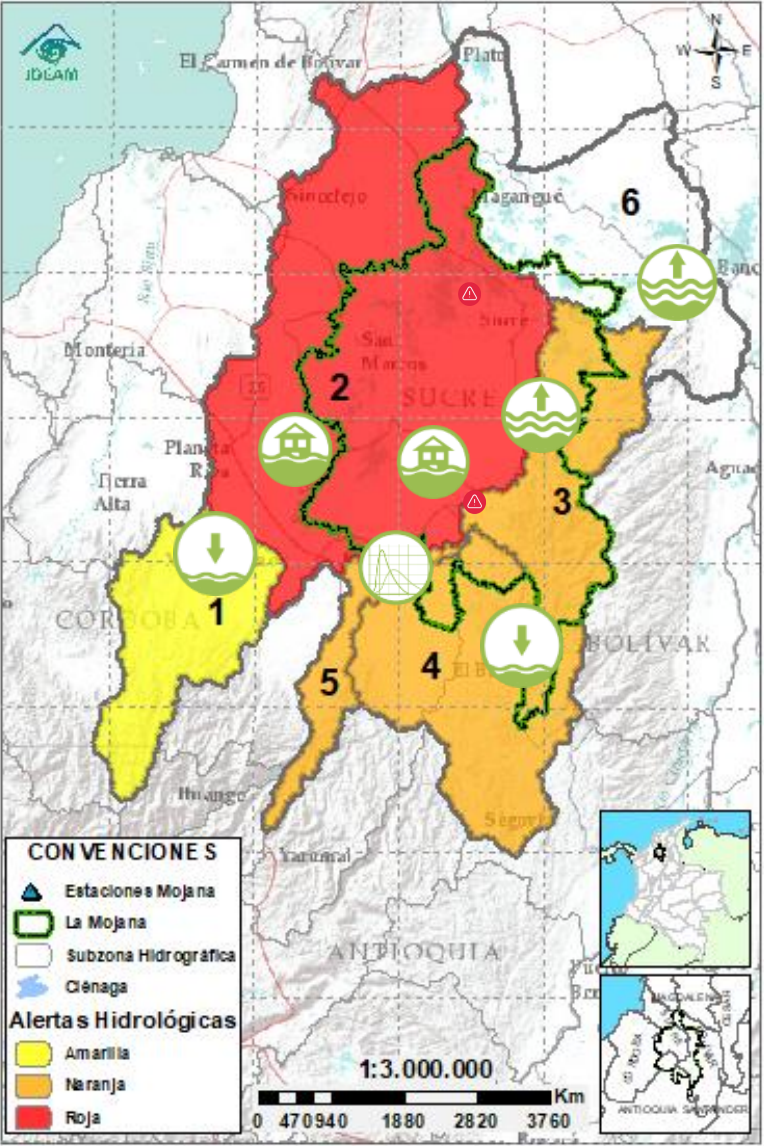
**Descripción condiciones hidrológicas:** creciente transitando en los cuerpos de agua asociados al rompimiento en Caregato, así como en los cuerpos de agua asociados a los rompimientos del río San Jorge. En el río Cauca entre Pto Valdivia y Nechi se registran descensos pero se esperan nuevos ascensos debido a las crecientes que se han registrado en la cuenca alta. La cuenca alta del río San Jorge se baja a alerta amarilla debido al descenso sostenido de sus niveles y a la posibilidad de que esta tendencia se mantenga los siguientes días.

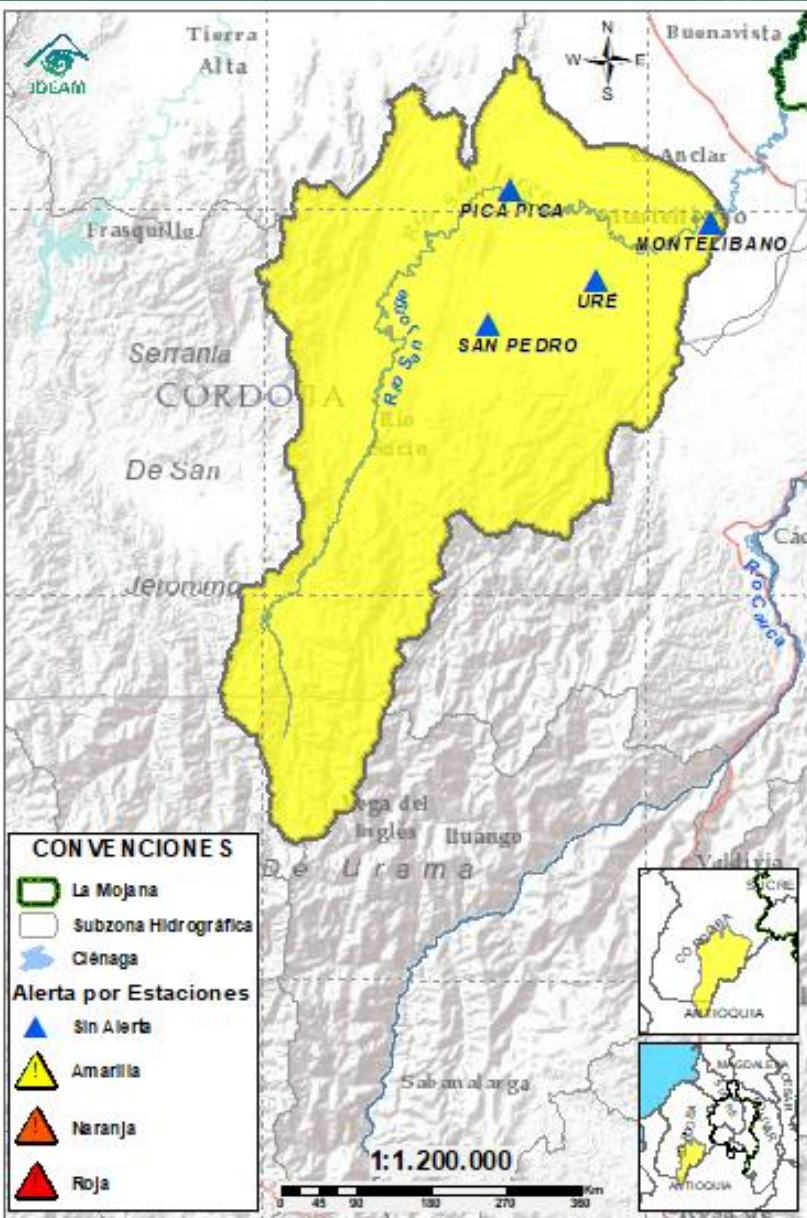
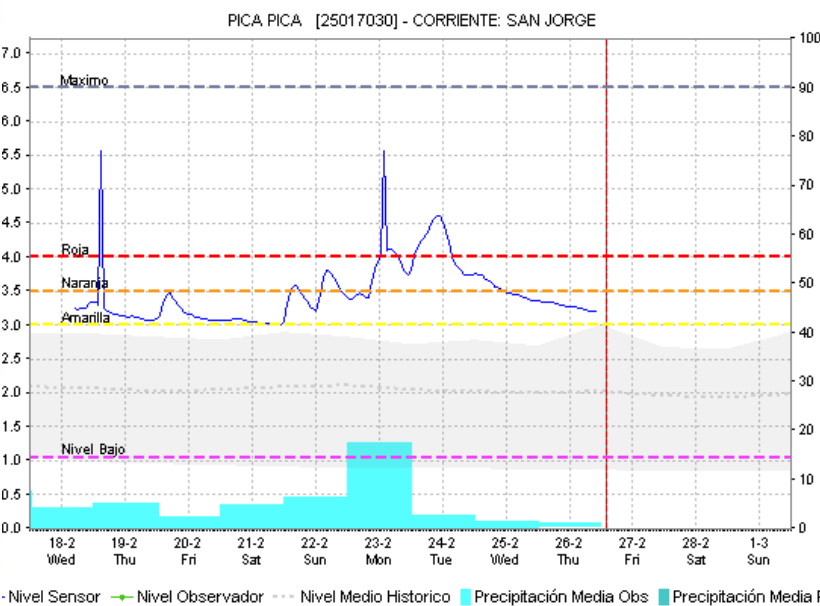
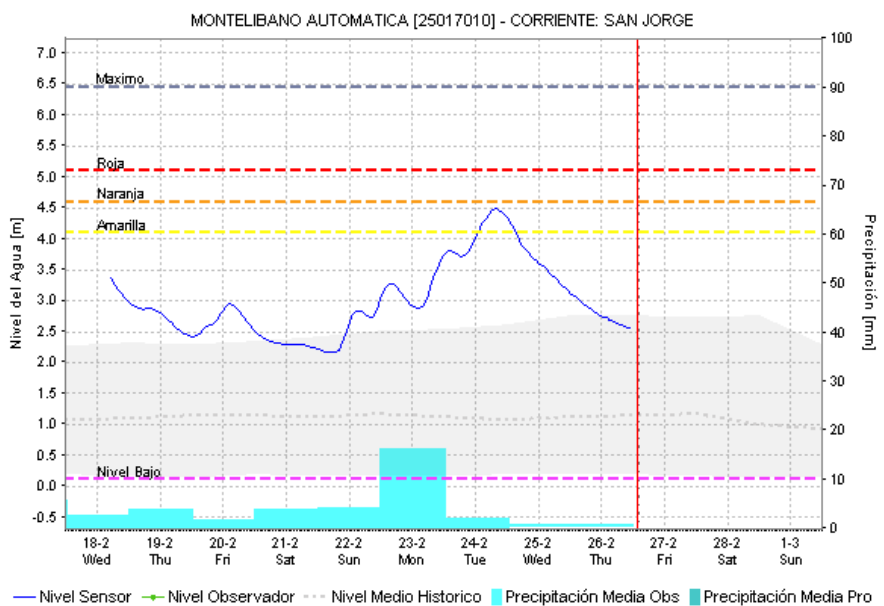
# 2.2.1. SUBZONA HIDROGRÁFICA DEL RIO SAN JORGE CUENCA ALTA

| Subzona hidrográfic a | Alerta | Descripción |
|---|---|---|
| Cuenca alta del río San Jorge | | Descenso de niveles, se prevé que esta condición prevalezca los próximos días. |

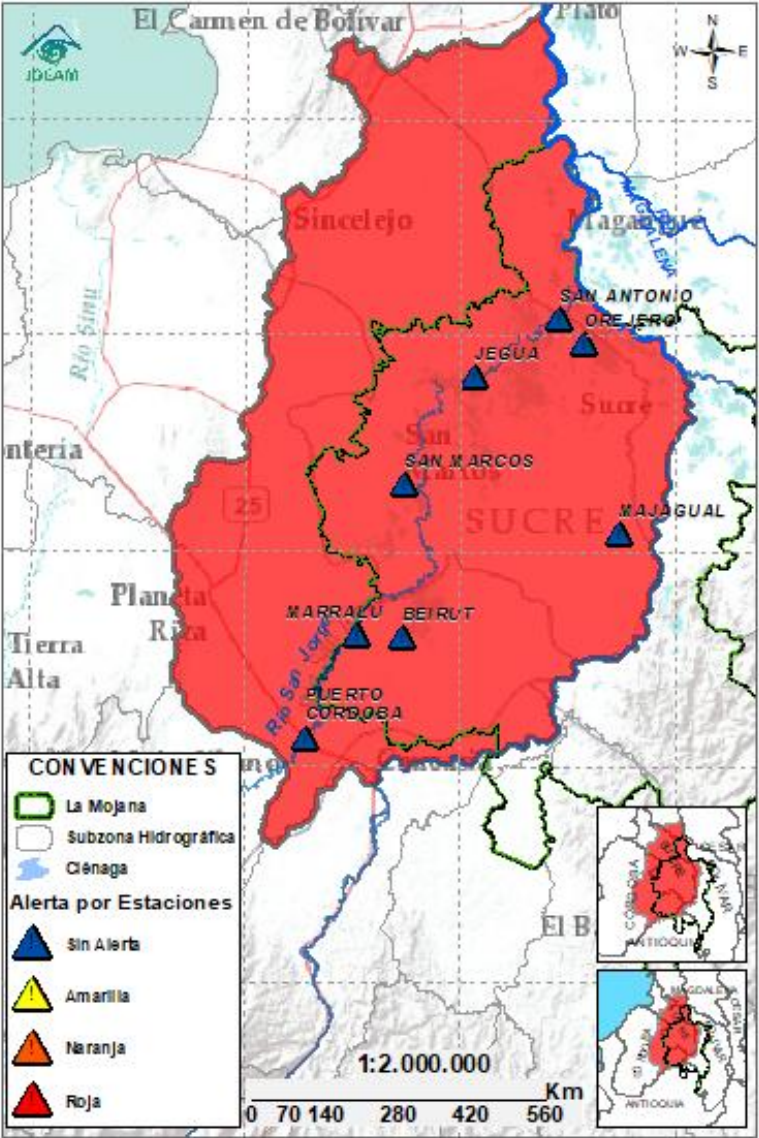
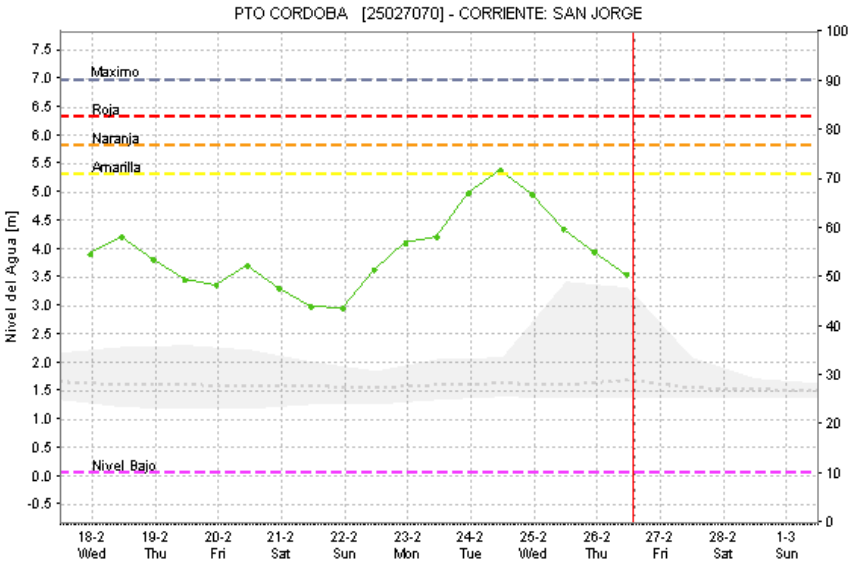
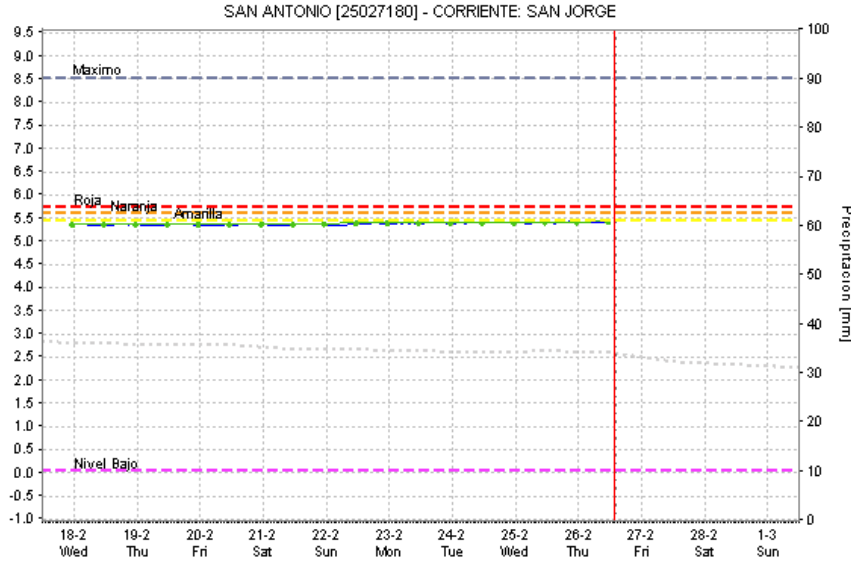
## 2.2.2. SUBZONA HIDROGRÁFICA DEL RIO SAN JORGE CUENCA BAJA

| Subzona hidrográfic<br>a | Alerta | Descripción |
|---|---|---|
| Cuenca baja<br>del río San<br>Jorge | | Crecientes transitando en los cuerpos de agua asociados a los rompimientos del río San Jorge y del río Cauca en Caregato. |
| | | Rompimientos en la margen izquierda del río San Jorge en los sectores del Totumo, Cantaleta y Vorágine, afectando la comunidad de Nueva Esperanza, Puerto Leticia, Puerto Santo y Cintura – Pueblo Nuevo. <b>(08/02/2026)</b> .<br>Activación del rompimiento en el sector de la Hacienda la Palmira <b>(4/02/2026)</b> . |

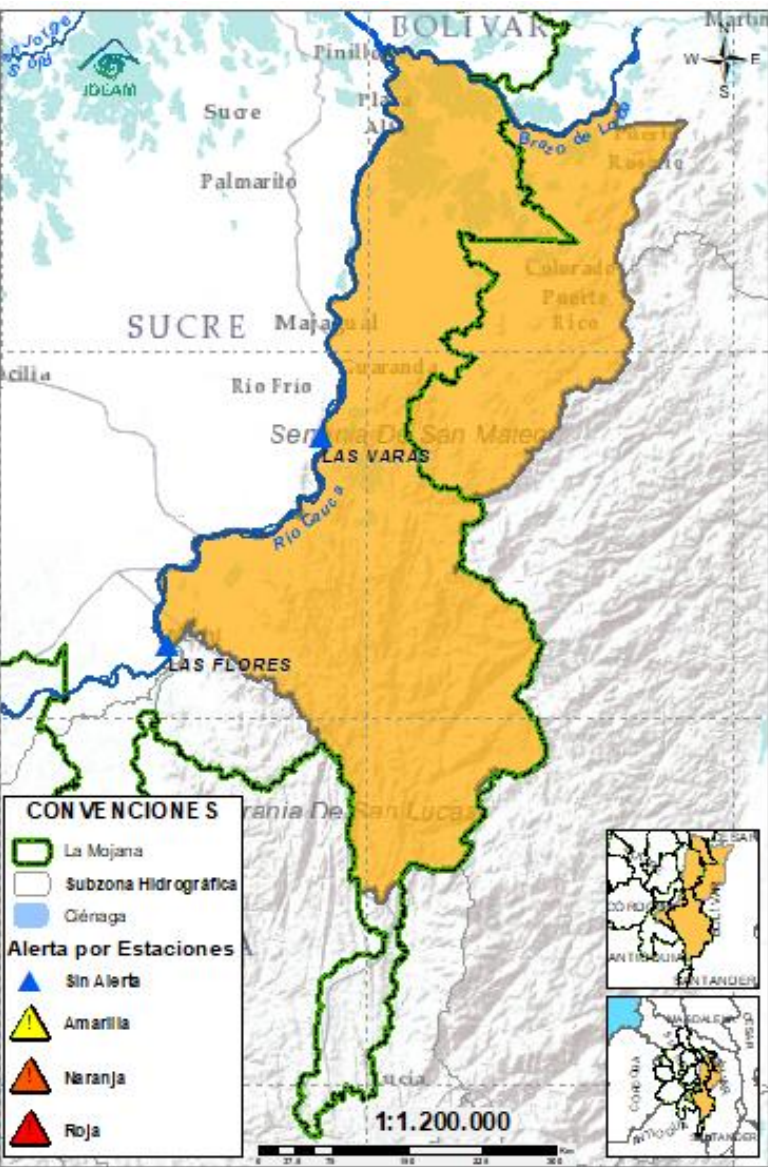
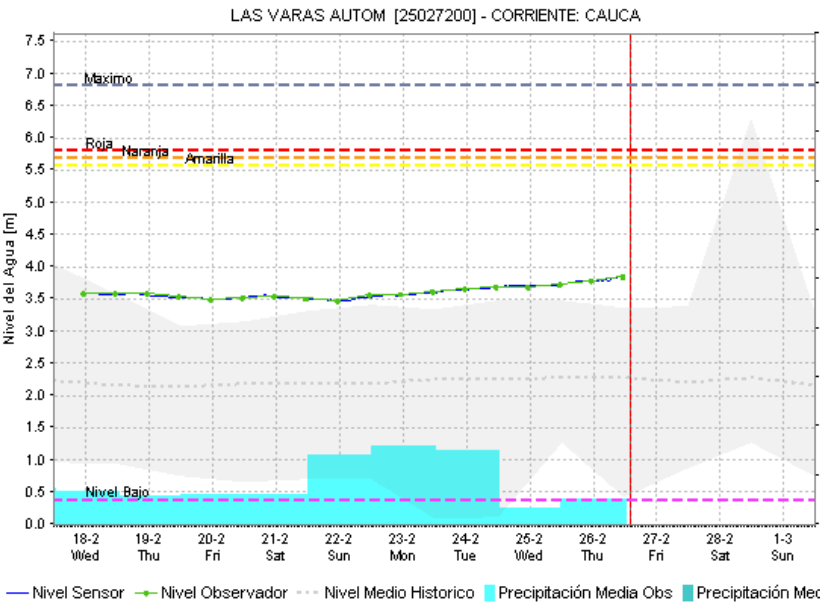
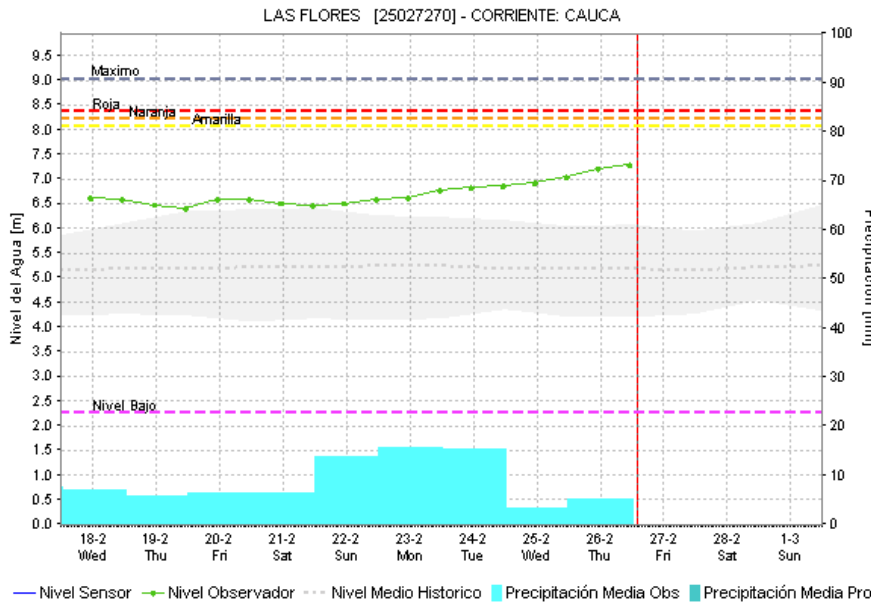
## 2.2.3. DIRECTOS AL BAJO CAUCA – CIENAGA DE LA RAYA ENTRE EL RIO NECHÍ Y EL BRAZO DE LOBA

| Subzona hidrográfica | Alerta | Descripción |
|---|---|---|
| Directos al bajo Cauca- Ciénaga La Raya entre el río Nechí y Brazo de Loba | | Se esperan descensos de nivel en el río Cauca y sus aportantes el fin de semana. |
| | | Alerta puntual en el sector Caregato (San Jacinto del Cauca, Bolívar), por ingreso del río Cauca hacia el Bajo San Jorge.(06/05/2024). |

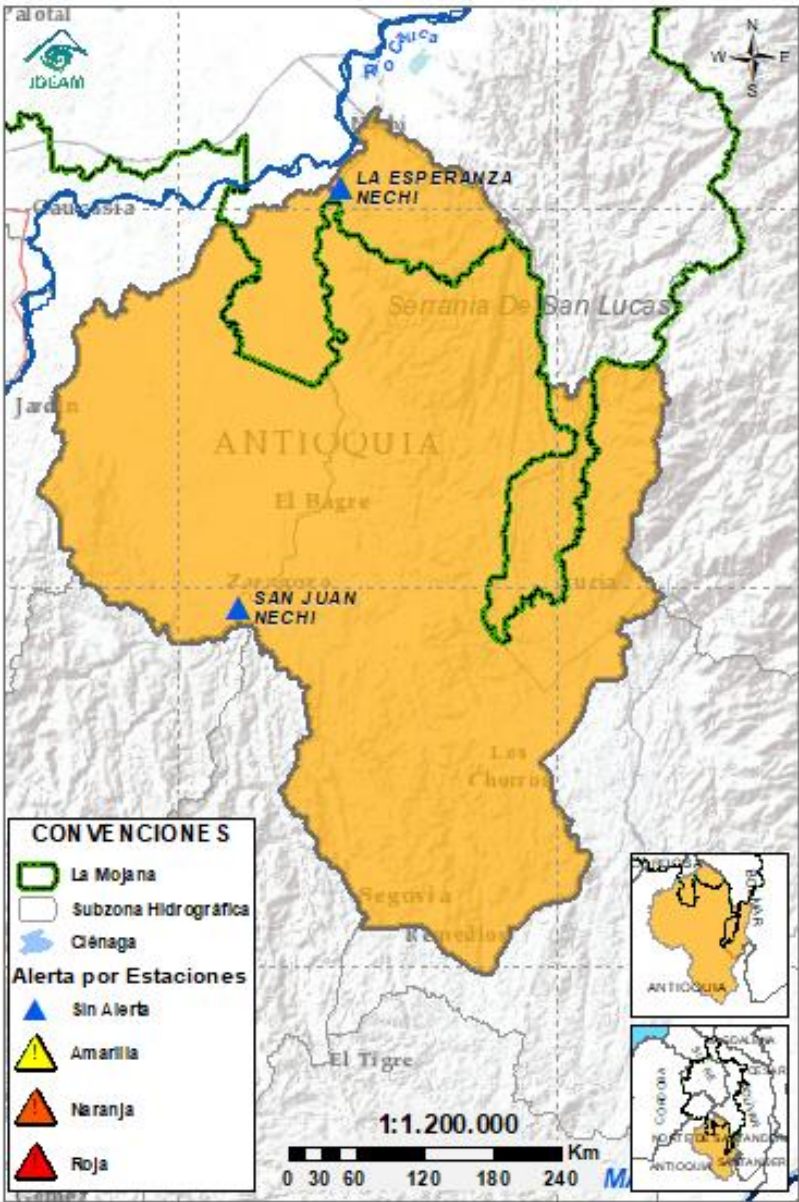
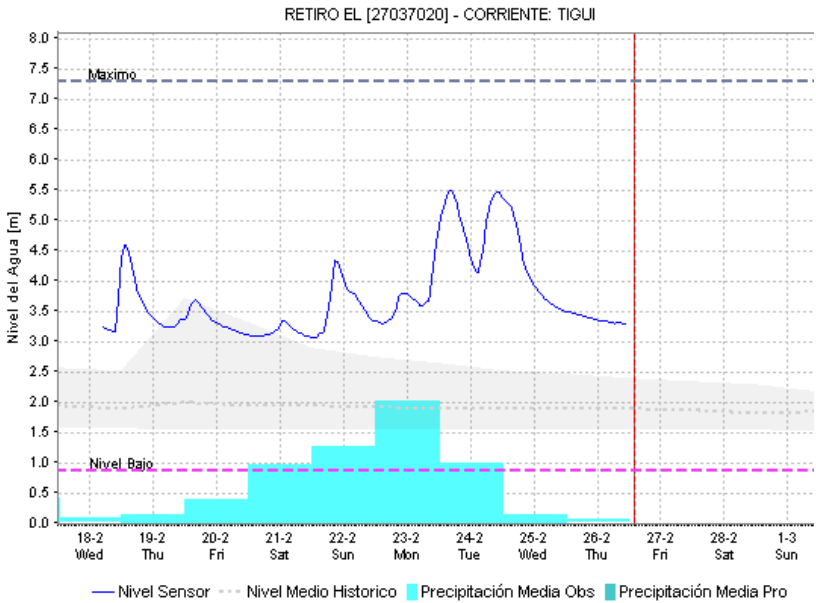
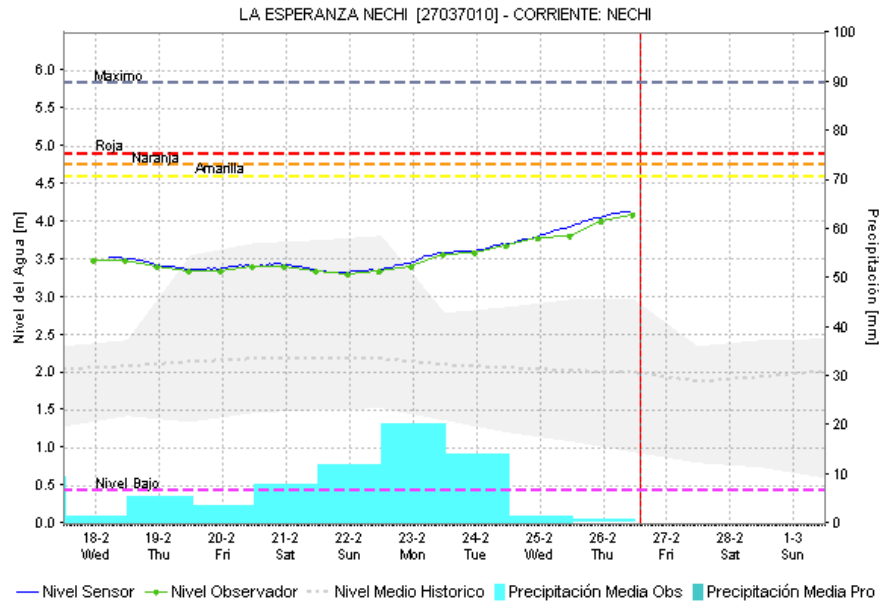
## 2.2.4. SUBZONA HIDROGRÁFICA DEL RIO NECHÍ CUENCA BAJA

| Subzona hidrográfica | Alerta | Descripción |
|---|---|---|
| Cuenca baja del río Nechí | | Descenso de niveles en los ríos Tigui y Nechí a la altura de El Bagre, se espera que esta condición prevalezca los próximos días. |

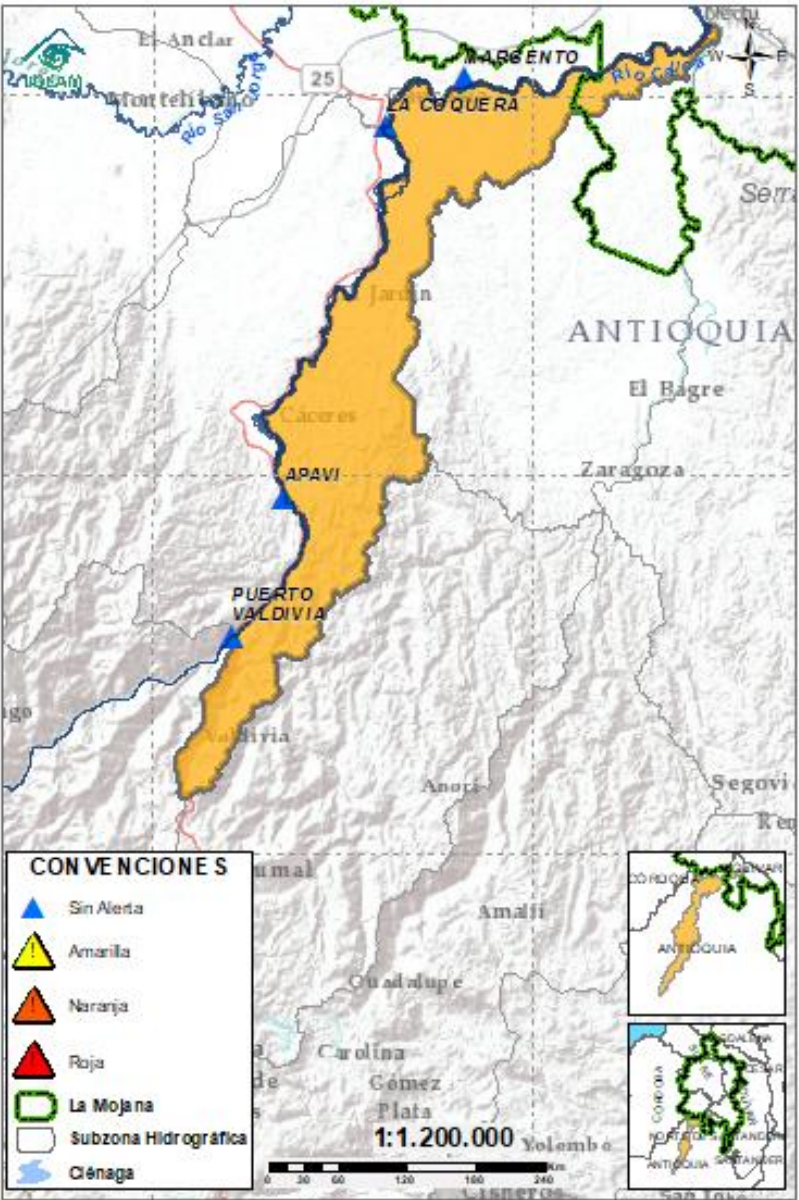
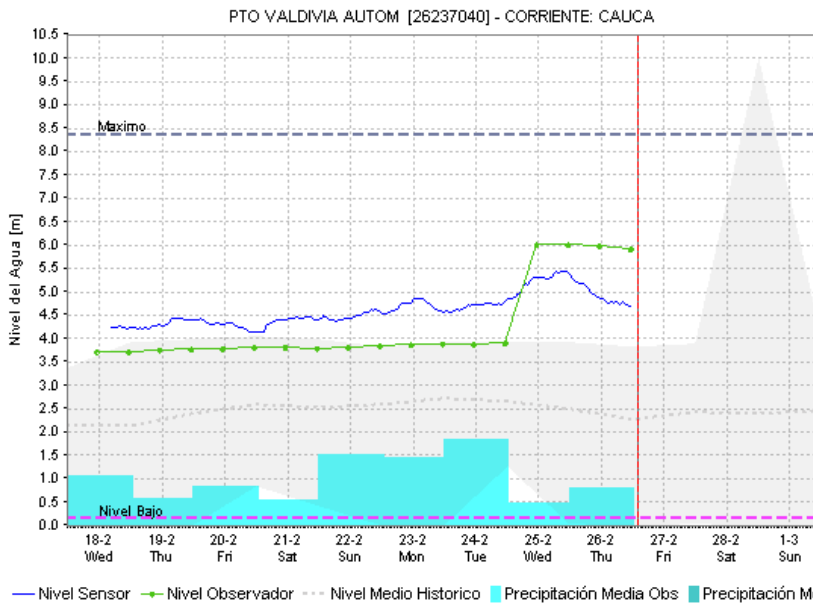
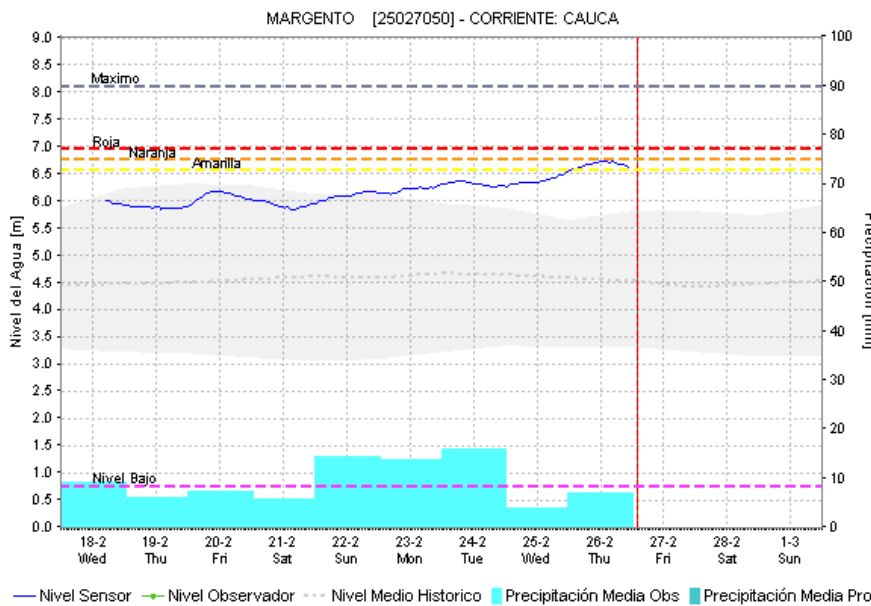
## 2.2.5. DIRECTOS AL CAUCA ENTRE PUERTO VALDIVIA Y NECHÍ

| Subzona hidrográfica | Alerta | Descripción |
|---|---|---|
| Directos al Cauca entre Puerto Valdivia y río Nechí | | Descenso de niveles, probabilidad de nuevos ascensos los próximos días. |

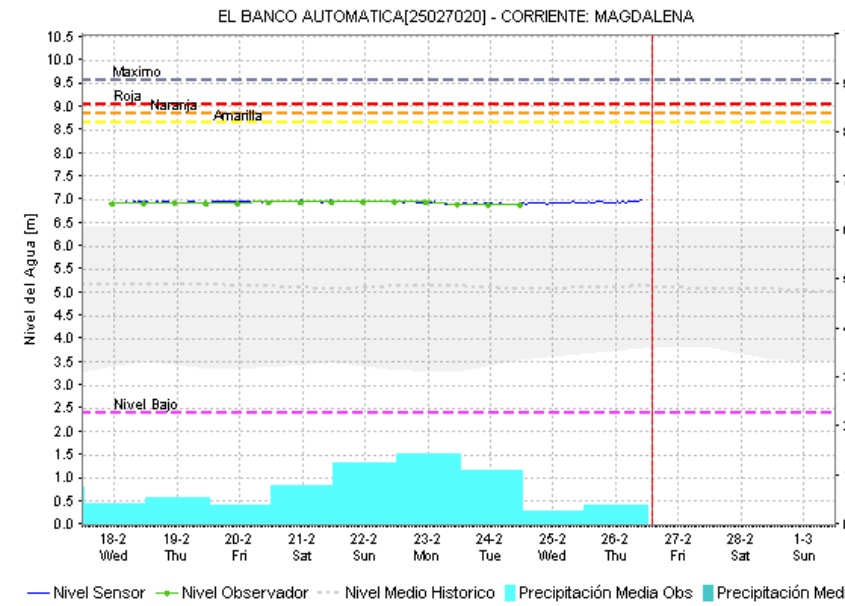
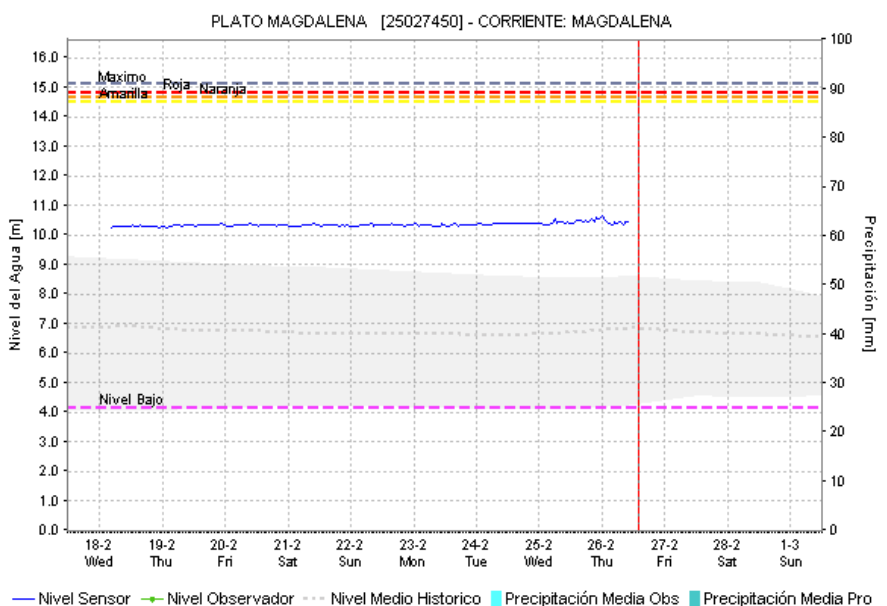
# 2.2.6. DIRECTOS AL BAJO MAGDALENA ENTRE EL BANCO Y PLATO

| Subzona hidrográfica | Alerta | Descripción |
|---|---|---|
| Directos Bajo Magdalena entre el Banco y el Plato | Sin alerta | Se espera descenso de nivel en el río Magdalena a la altura de El Banco, el cual se verá reflejado en los Brazos de Loba y Mompós los próximos días. |
