# LA MOJANA

## BOLETÍN HIDROMETEOROLÓGICO

**BOLETIN No: 051-2026**

**Programa Estratégico de transformación de la Ecorregión de La Mojana**

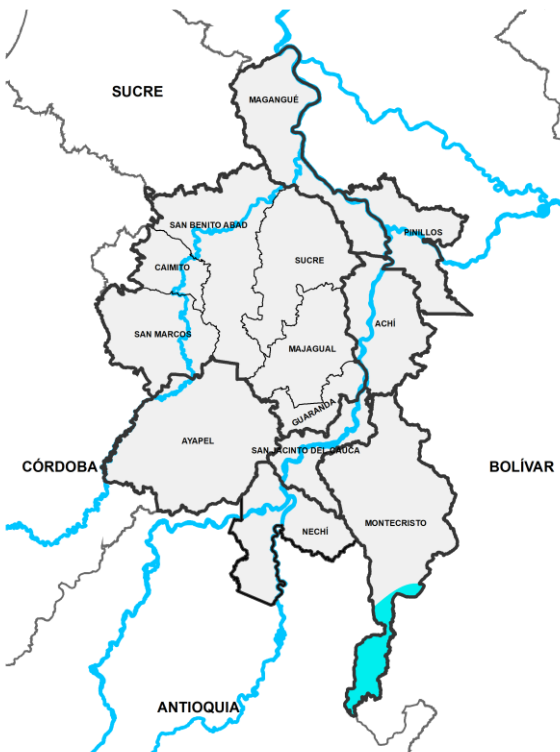
**Lluvia registrada el 13 marzo de 2026**

0 0,1 1 2 4 6 8 10 15 20 30 40 60 80 >100  
Precipitación Acumulada (mm)  
**Precipitación acumulada**  
**13/03/2026 (07:00) – 14/03/2026 (07:00)**  
**Fuente: IDEAM**

**Precipitación:** no se registraron lluvias significativas en la región.

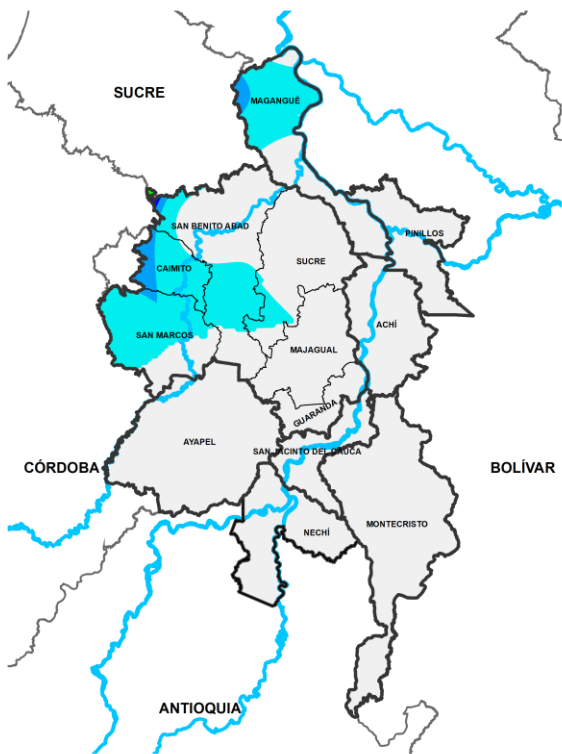
**Lluvia registrada el 14 marzo de 2026**

**Precipitación acumulada**  
**14/03/2026 (07:00) – 15/03/2026 (07:00)**  
**Fuente: IDEAM**

**Precipitación:** predominó el tiempo seco de forma generalizada en la región.

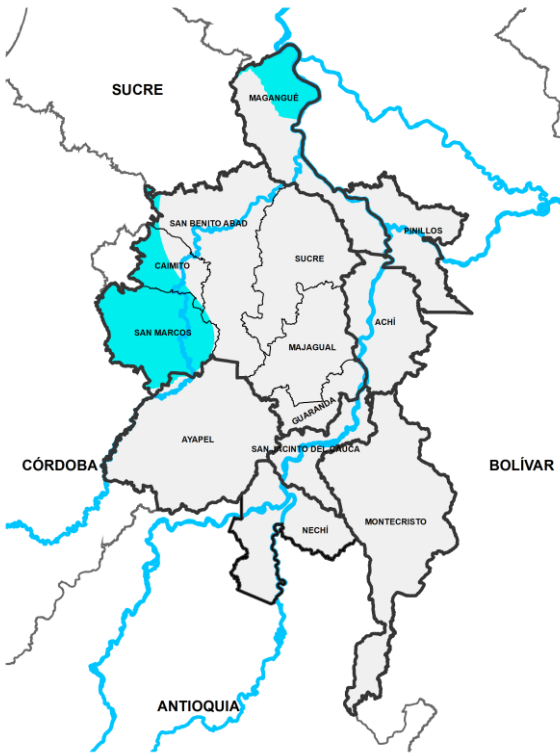
**Lluvia registrada el 15 marzo de 2026**

0 0.1 1 2 4 6 8 10 15 20 30 40 60 80 >100  
Precipitación Acumulada (mm)  
**Precipitación acumulada**  
**15/03/2026 (07:00) – 16/03/2026 (07:00)**  
**Fuente: IDEAM**

**Precipitación:** predominó de tiempo seco de forma generalizada en la región.

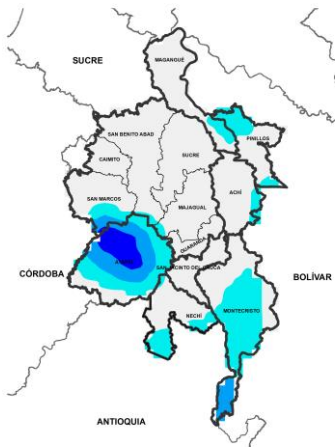
NOCHE DEL 16 DE MARZO

**Precipitación:** tarde sin lluvias y cielo mayormente despejado. En la jornada nocturna se espera que persista el tiempo seco y baja cobertura de nubes para el territorio Mojanero en general.

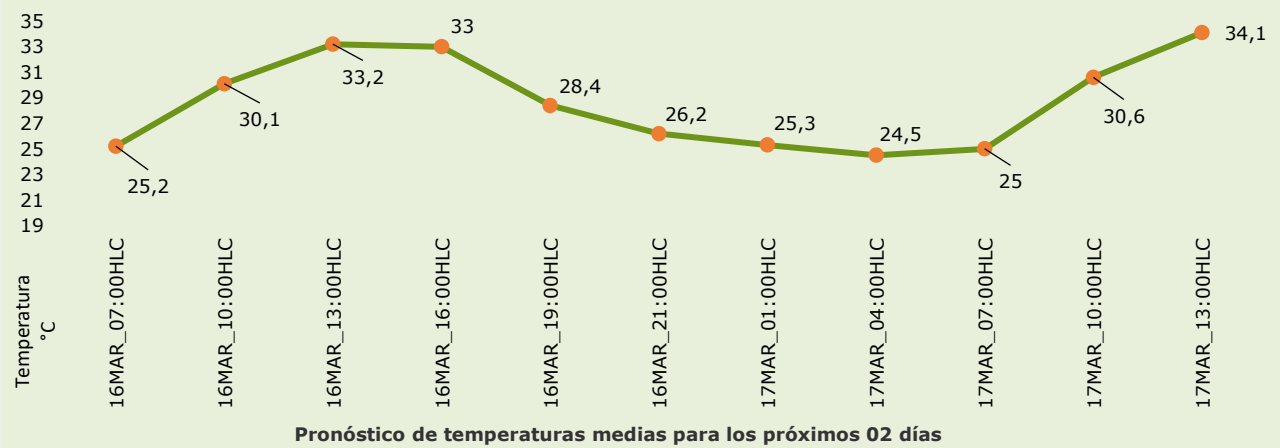
Pronóstico de temperaturas medias para los próximos 02 días

**Temperatura:** En general, las temperaturas máximas oscilarán entre los 33°C y 36°C. Las mínimas estarán entre 23°C y 24°C.

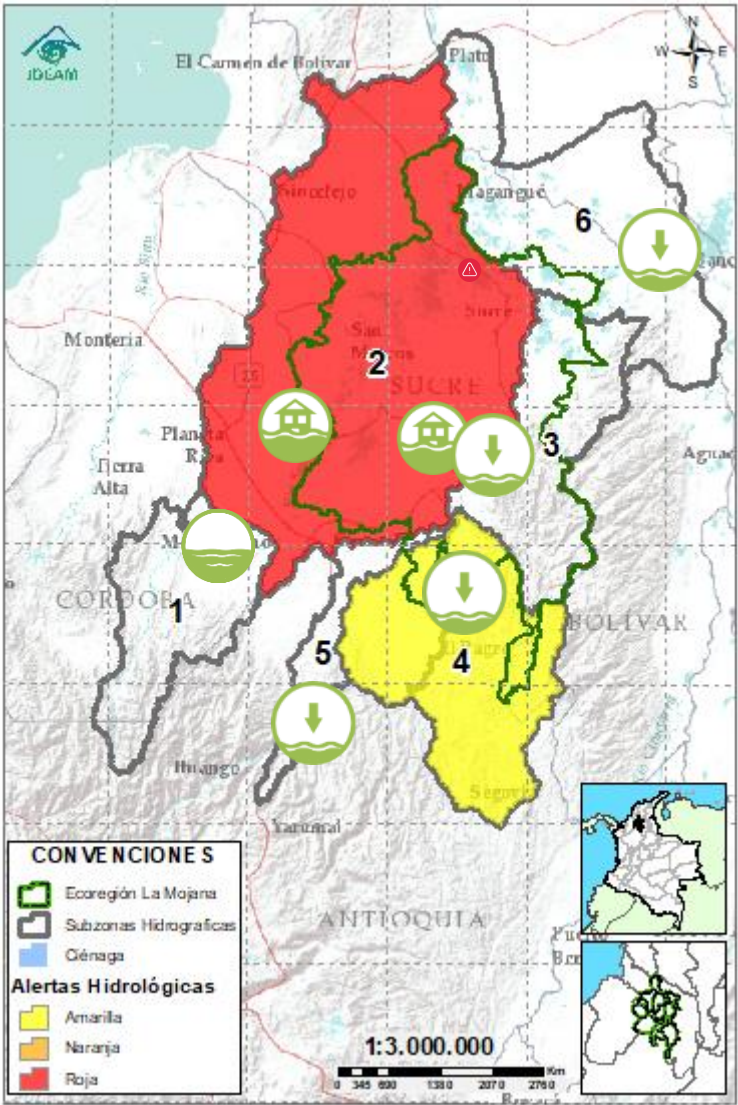
## 2.1. CONDICIONES HIDRÓLOGICAS ACTUALES

**Descripción condiciones hidrológicas:** La cuenca baja del río San Jorge permanece en alerta roja por inundaciones causadas por rompimientos en El Totumo, La Cantaleta, La Vorágine y el río Cauca en Caregato, con posible estabilización de niveles. Las cuencas del Bajo Nechí y río Caribona están en alerta amarilla por probables ascensos. Las cuencas del Alto San Jorge, Bajo Cauca y Bajo Magdalena presentan condiciones normales.

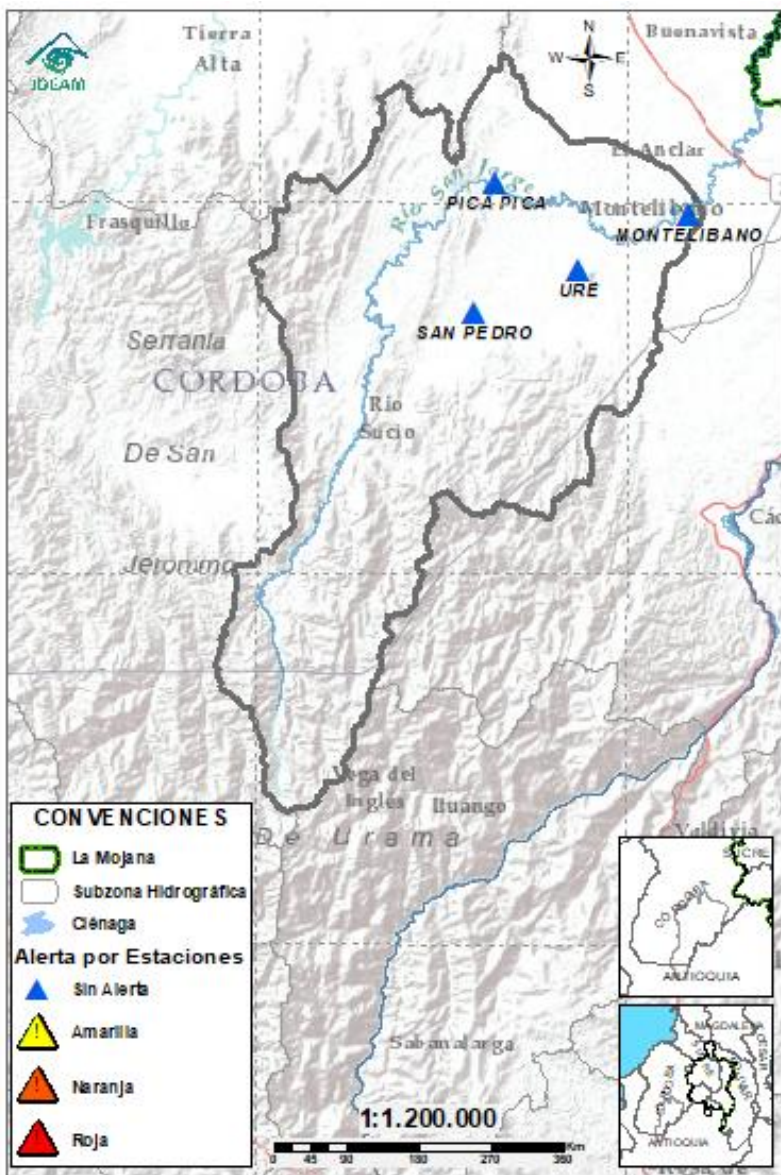
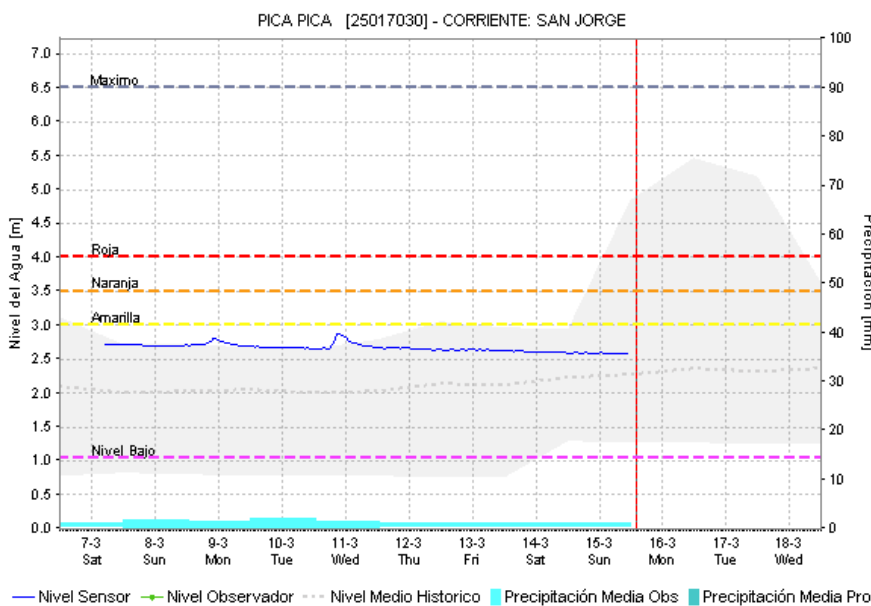
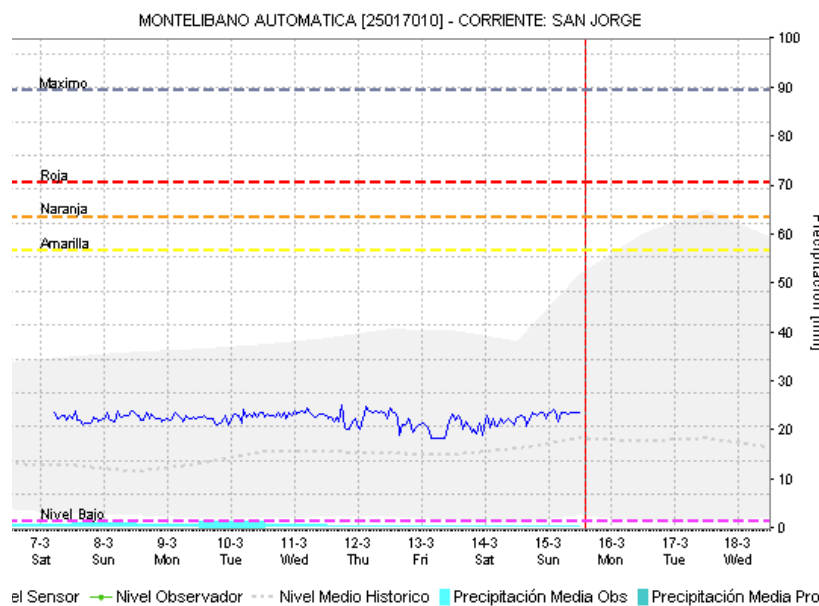
# 2.2.1. SUBZONA HIDROGRÁFICA DEL RIO SAN JORGE CUENCA ALTA

| Subzona hidrográfic<br>a | Alerta | Descripción |
|---|---|---|
| Cuenca alta<br>del río San<br>Jorge | Sin<br>alerta | Estabilización de niveles, se prevé que esta tendencia prevalezca los<br>próximos días. |

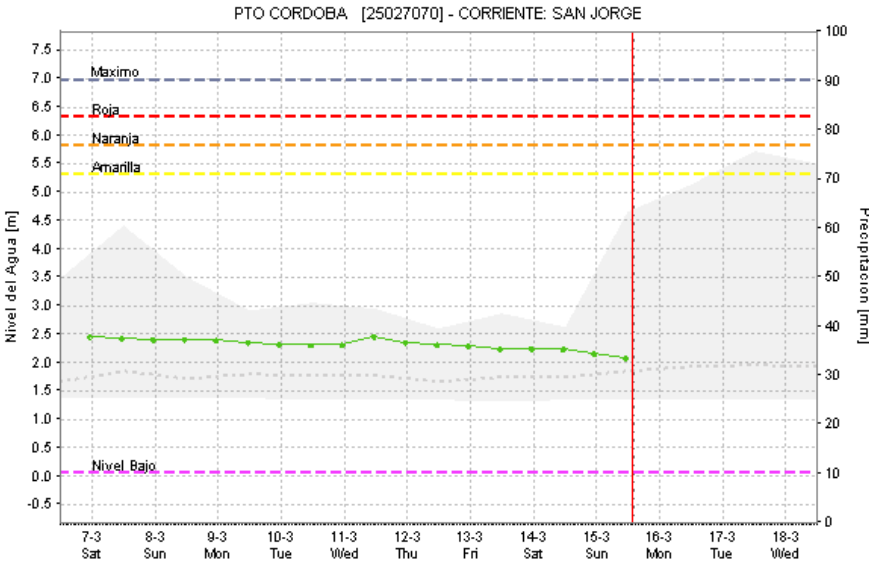
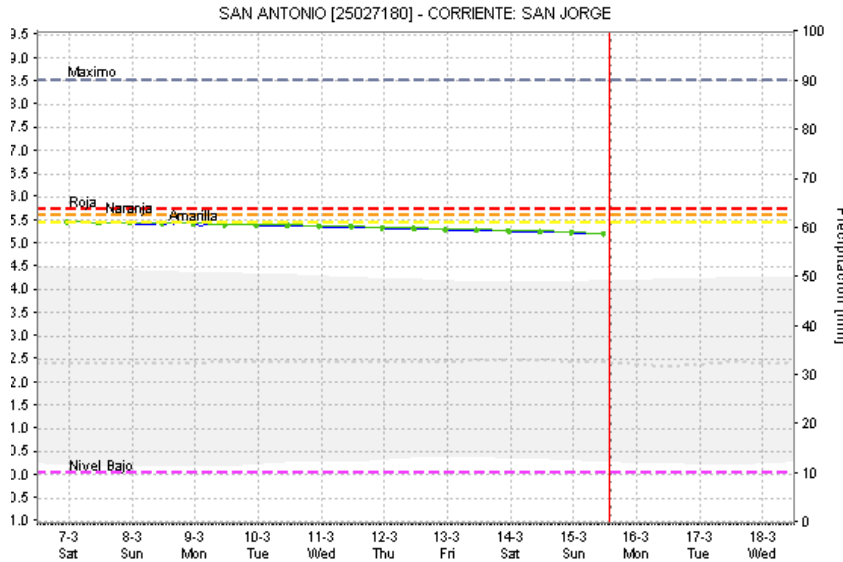
## 2.2.2. SUBZONA HIDROGRÁFICA DEL RIO SAN JORGE CUENCA BAJA

— Nivel Sensor — Nivel Observador - - - Nivel Medio Historico ■ Precipitación Media Obs ■ Precipitación Media Pro

| Subzona hidrográfic<br>a | Alerta | Descripción |
|---|---|---|
| Cuenca baja<br>del río San<br>Jorge | | Se espera descenso de niveles en los cuerpos de agua asociados al rompimiento en Caregato. Permanencia de áreas inundadas por los rompimientos del río Cauca y San Jorge. |
| | | Rompimientos en la margen izquierda del río San Jorge en los sectores del Totumo, Cantaleta y Vorágine, afectando la comunidad de Nueva Esperanza, Puerto Leticia, Puerto Santo y Cintura – Pueblo Nuevo. <b>(08/02/2026)</b> . Activación del rompimiento en el sector de la Hacienda la Palmira <b>(4/02/2026)</b> . |

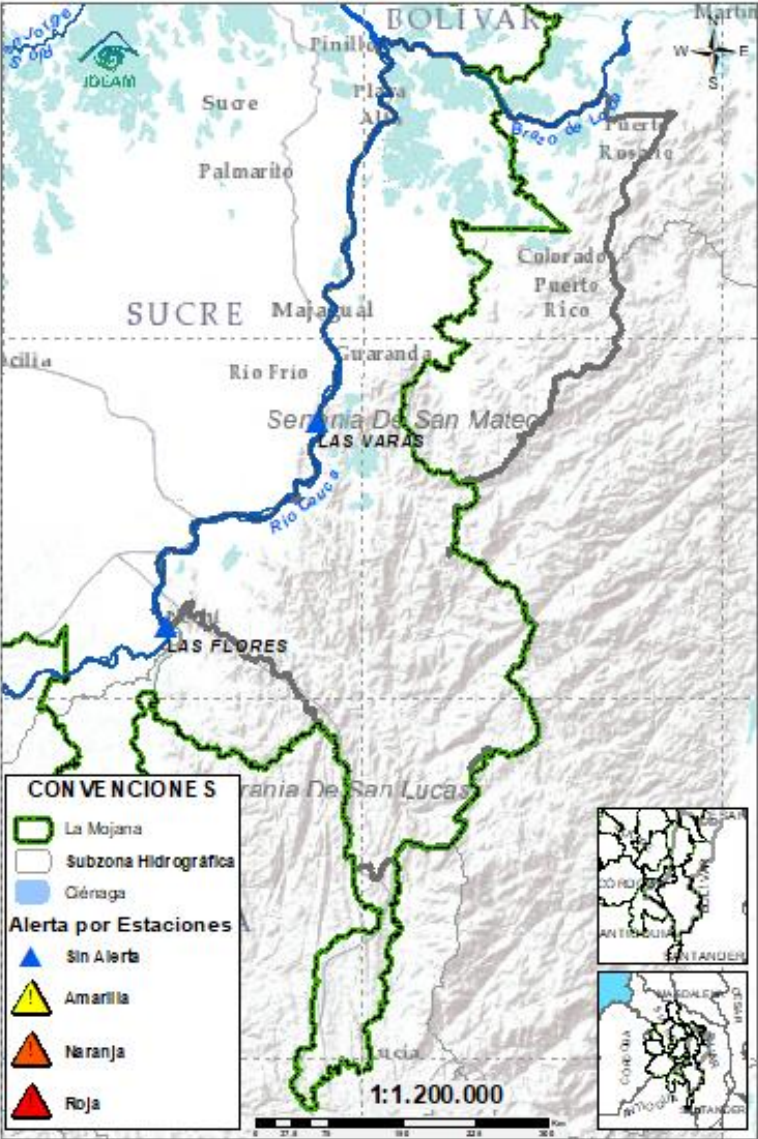
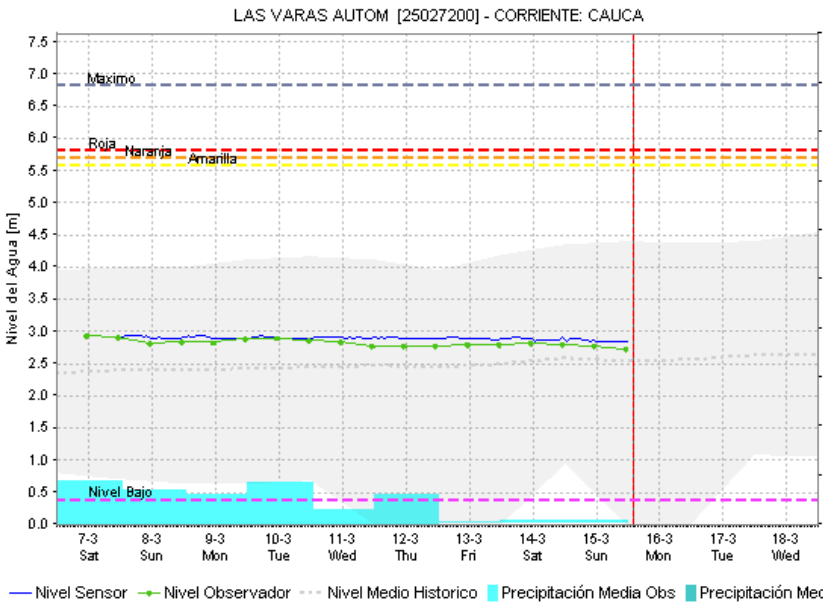
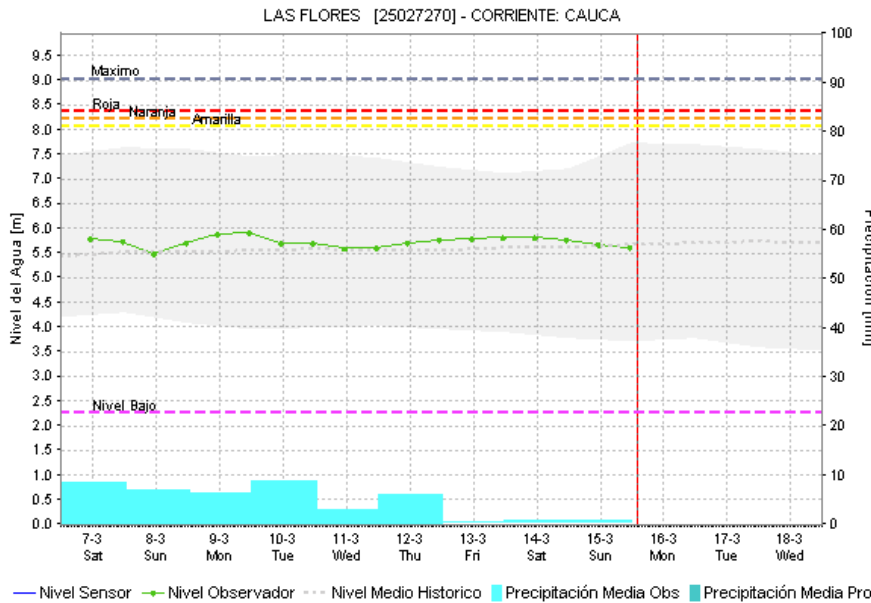
## 2.2.3. DIRECTOS AL BAJO CAUCA – CIENAGA DE LA RAYA ENTRE EL RIO NECHÍ Y EL BRAZO DE LOBA

| Subzona hidrográfica | Alerta | Descripción |
|---|---|---|
| Directos al bajo Cauca-Ciénaga La Raya entre el río Nechí y Brazo de Loba | Sin alerta | Se prevé estabilización de niveles en el río Cauca en el transcurso del día y ligeras variaciones el fin de semana. En la cuenca del río Caribona no se descarta la probabilidad de ascensos los próximos días. |
| | | Alerta puntual en el sector Caregato (San Jacinto del Cauca, Bolívar), por ingreso del río Cauca hacia el Bajo San Jorge.(06/05/2024). |

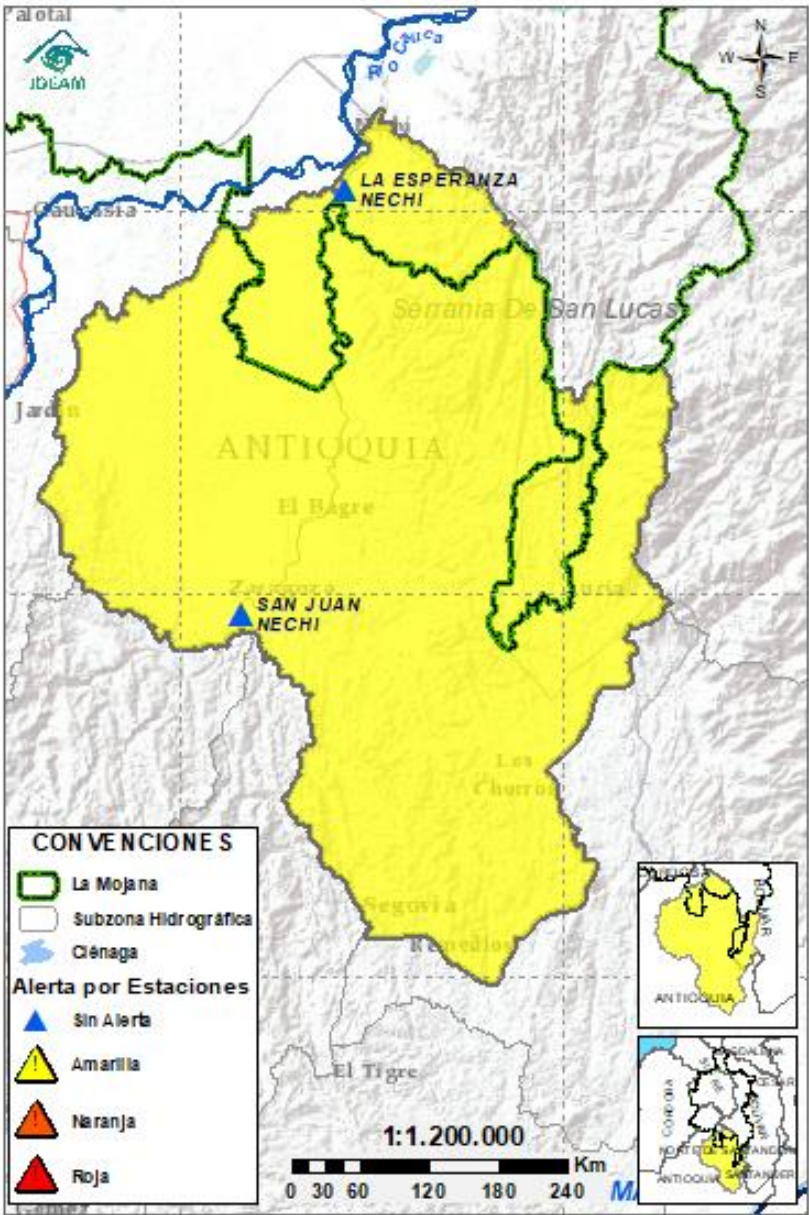
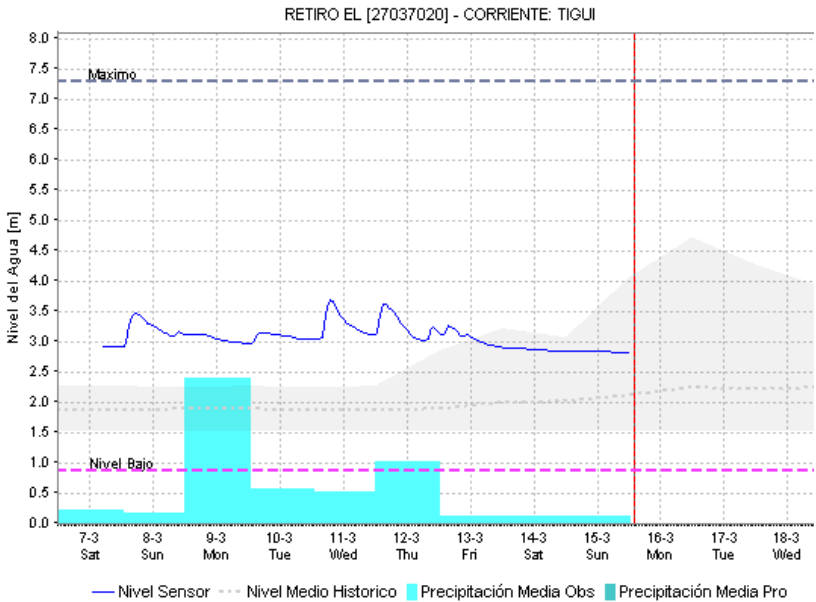
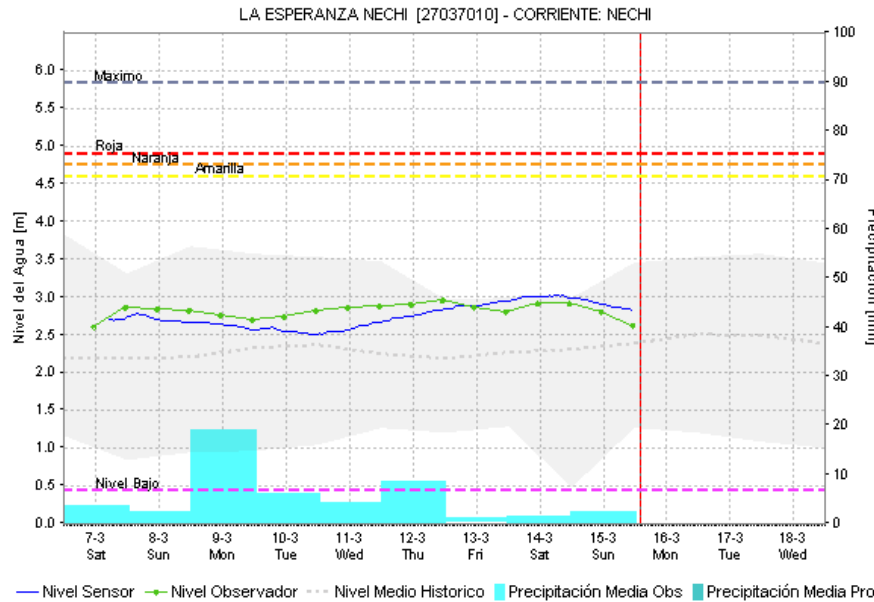
## 2.2.4. SUBZONA HIDROGRÁFICA DEL RIO NECHÍ CUENCA BAJA

| Subzona hidrográfica | Alerta | Descripción |
|---|---|---|
| Cuenca baja del río Nechí | | Descenso de niveles, se espera que esta tendencia prevalezca los próximos días. |

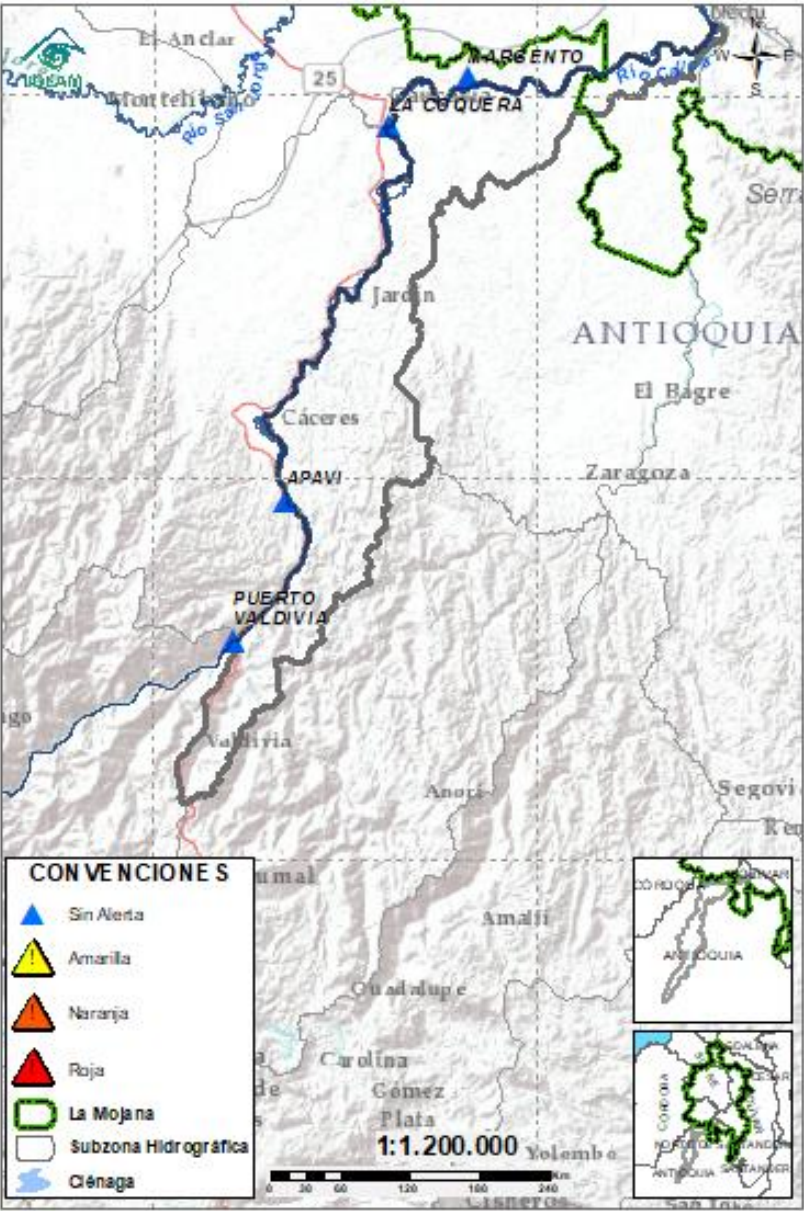
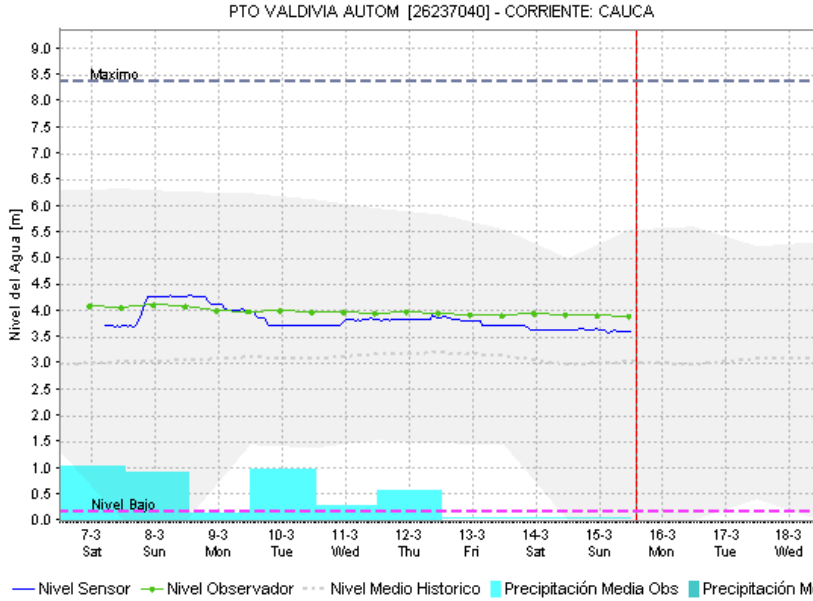
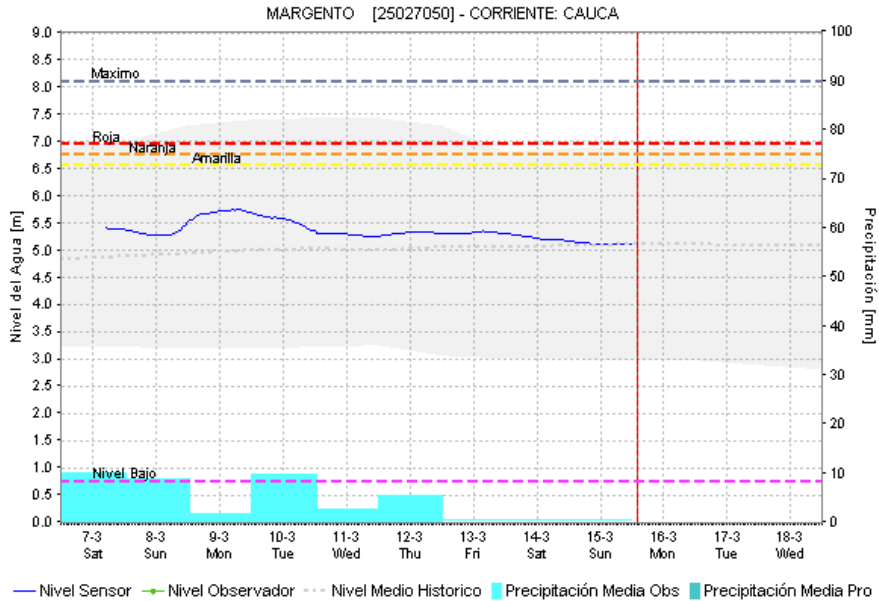
## 2.2.5. DIRECTOS AL CAUCA ENTRE PUERTO VALDIVIA Y NECHÍ

| Subzona hidrográfica | Alerta | Descripción |
|---|---|---|
| Directos al Cauca entre Puerto Valdivia y río Nechí | Sin alerta | Descenso de niveles en el río Cauca, probabilidad de estabilización de nivel entre hoy y mañana. |

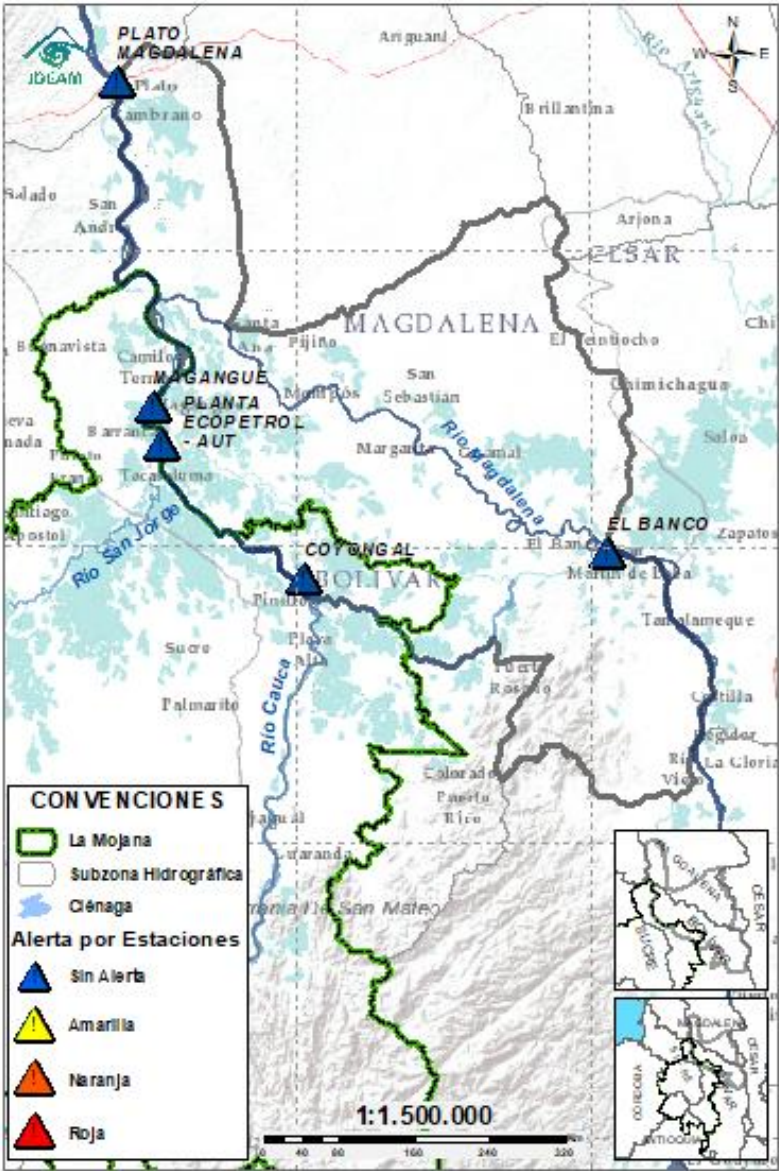
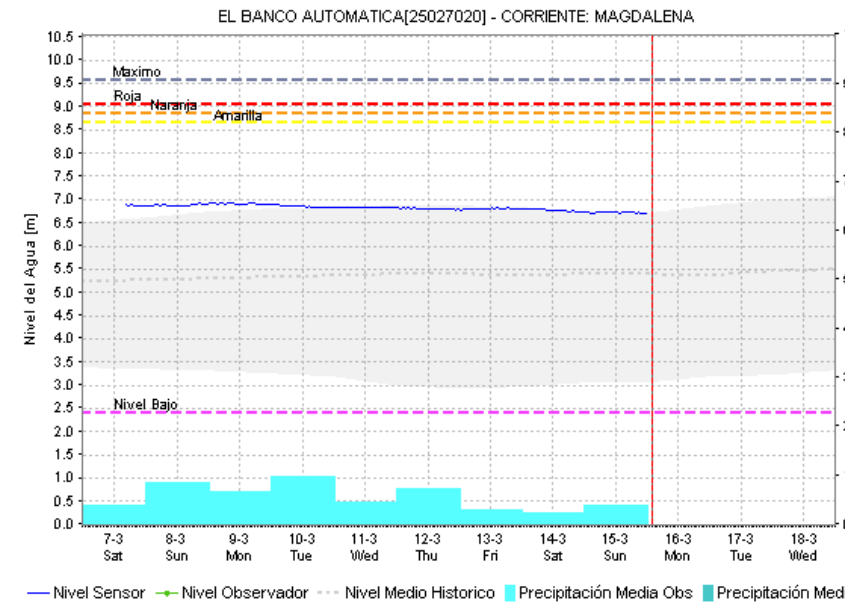
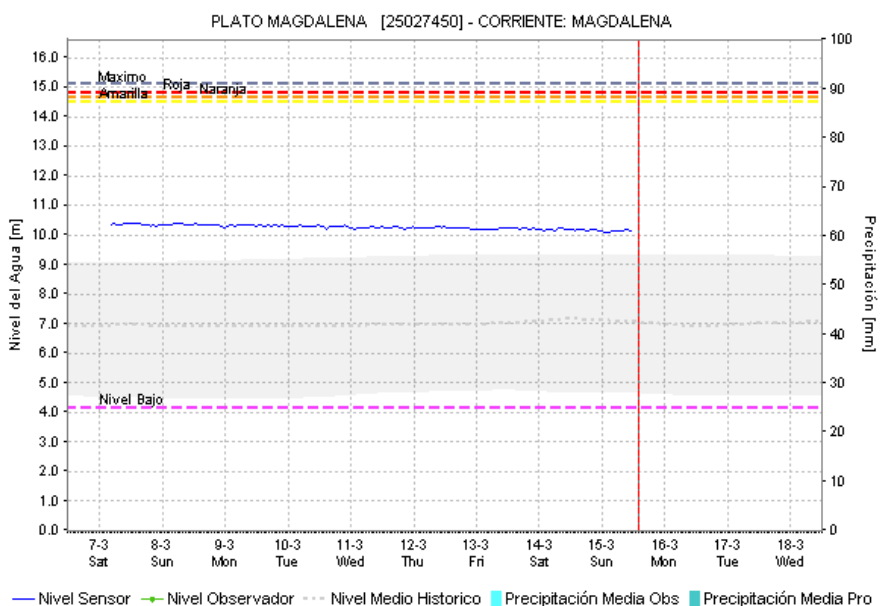
# 2.2.6. DIRECTOS AL BAJO MAGDALENA ENTRE EL BANCO Y PLATO

| Subzona hidrográfica | Alerta | Descripción |
|---|---|---|
| Directos Bajo Magdalena entre el Banco y el Plato | Sin alerta | Tendencia a la estabilización de niveles en el rio Magdalena a la altura de El Banco, el cual se verá reflejada en los Brazos de Loba y Mompós los próximos días. |
