# LA MOJANA

## BOLETÍN HIDROMETEOROLÓGICO

**BOLETIN No: 058-2026**

**Programa Estratégico de transformación de la Ecorregión de La Mojana**

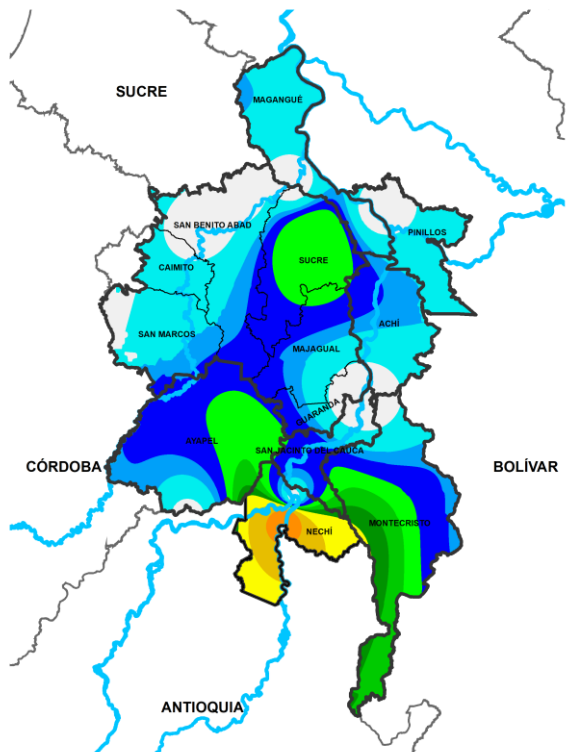
0 0,1 1 2 4 6 8 10 15 20 30 40 60 80 >100  
Precipitación Acumulada (mm)  
**Precipitación acumulada**  
**25/03/2026 (07:00) – 26/03/2026 (07:00)**  
**Fuente: IDEAM**

**Precipitación:** se presentaron lluvias en sobre Nechí, Ayapel, Sucre y Majagual, mientras que en el resto de la región predominó el tiempo seco.

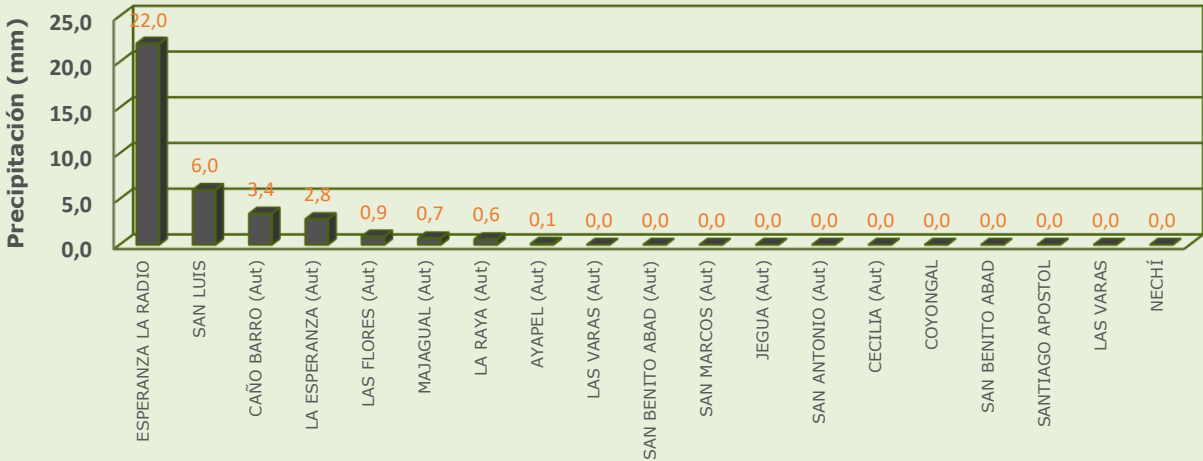
**Lluvia registrada el 25 marzo de 2026**

**Temperatura:** se registró una temperatura máxima de 34.8°C el 25 de marzo en el municipio de Ayapel y una mínima de 24.2°C en la madrugada del 26 de marzo en el municipio de San Marcos.

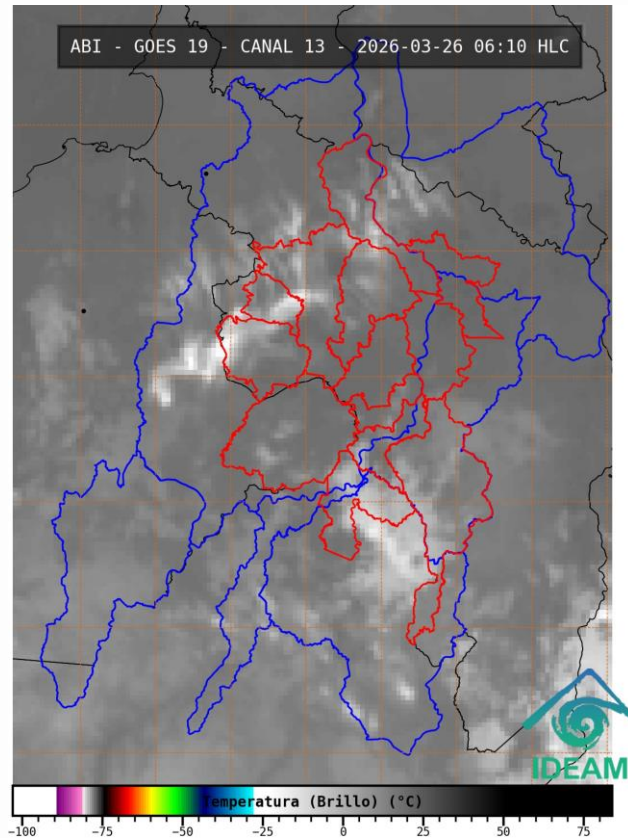
**Imagen de satélite IR 06:10 HLC**  
**Fuente: IDEAM**

**En las últimas horas se presentaron lluvias en el norte hacia Magangué y San Benito Abad, y para el resto del territorio predominó el tiempo seco**

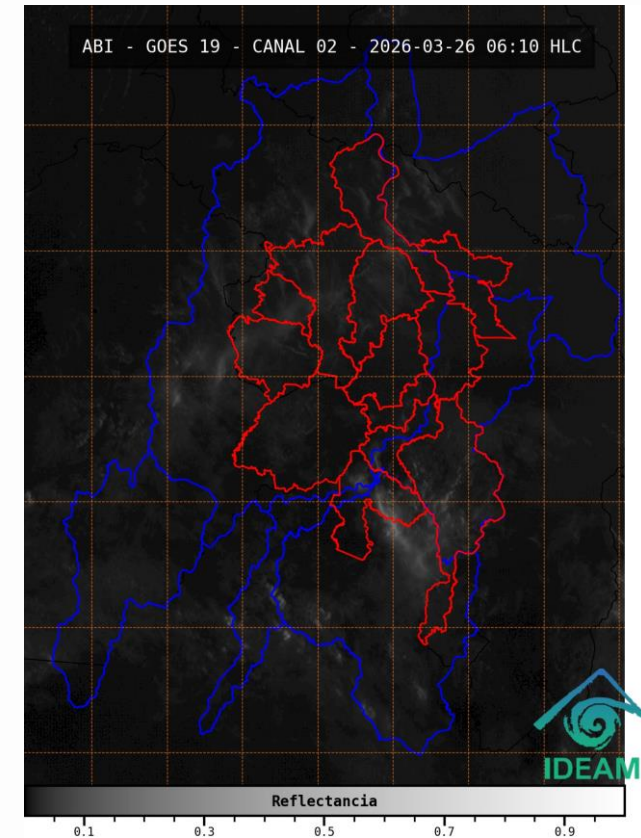
**Imagen de satélite VISIBLE 06:10 HLC**  
**Fuente: IDEAM**

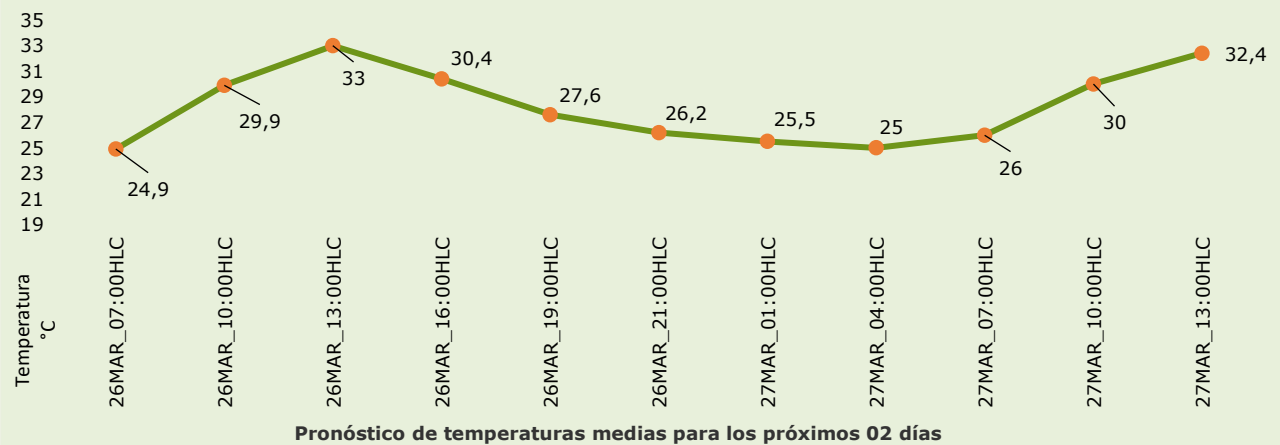
#### PRONÓSTICO PARA EL JUEVES 26 DE MARZO

**Precipitación:** tarde sin llluvias y cielo mayormente despejado. En la jornada nocturna se prevén llluvias entre ligeras a moderadas concentradas sobre San Jacinto del Cauca, Guaranda, Achí, Majagual, Ayapel, parte del oriente de Sucre y el sur de Pinillos. En la madrugada del viernes se pueden intensificar las precipitaciones en el sur sobre Nechí y Montecristo.

**Temperatura:** En general, las temperaturas máximas oscilarán entre los 32°C y 35°C. Las mínimas estarán entre 23°C y 24°C.

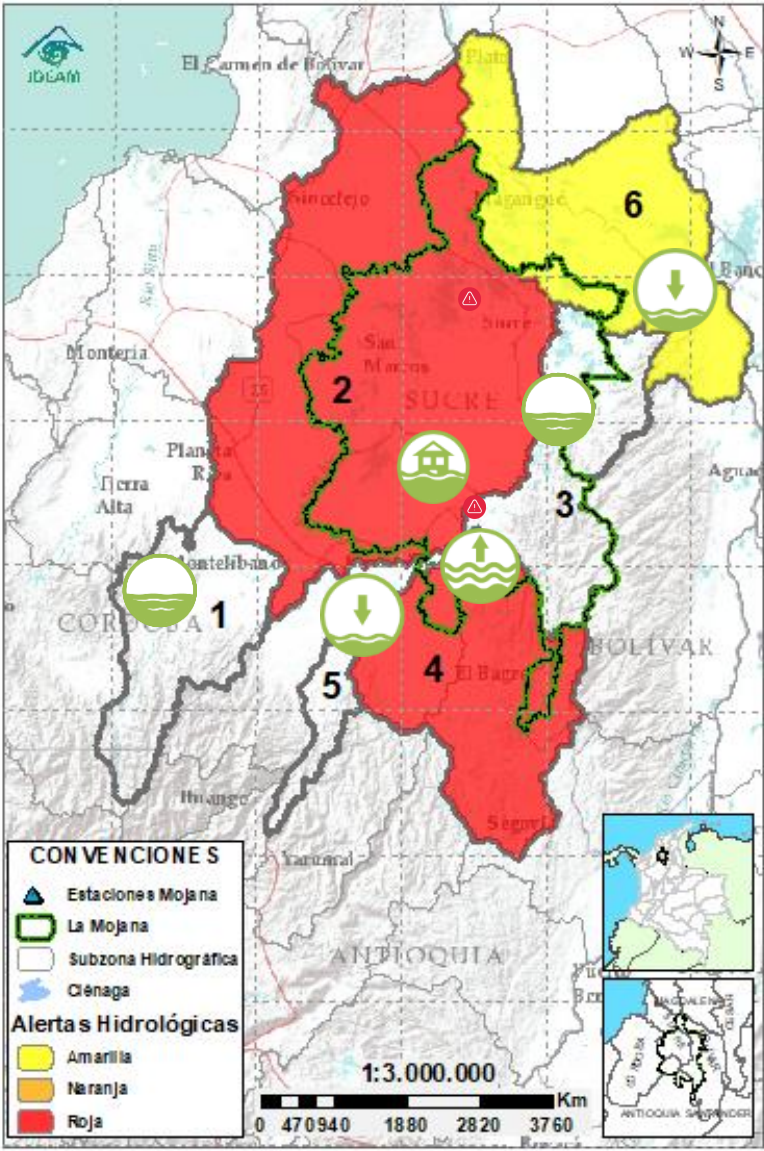
## 2.1. CONDICIONES HIDRÓLOGICAS ACTUALES

**Descripción condiciones hidrológicas:** se mantiene alerta roja en el Bajo Nechí debido a la probabilidad de crecientes los próximos días. Se mantiene en alerta amarilla el Bajo Magdalena entre el Banco y Plato, debido al reporte de altos niveles en Regidor - Bolívar. Tendencia a la estabilización de niveles en el río Cauca, lo cual se verá reflejado en los cuerpos de agua asociados a Caregato. En la cuenca alta del río San Jorge se estabilizan los niveles.

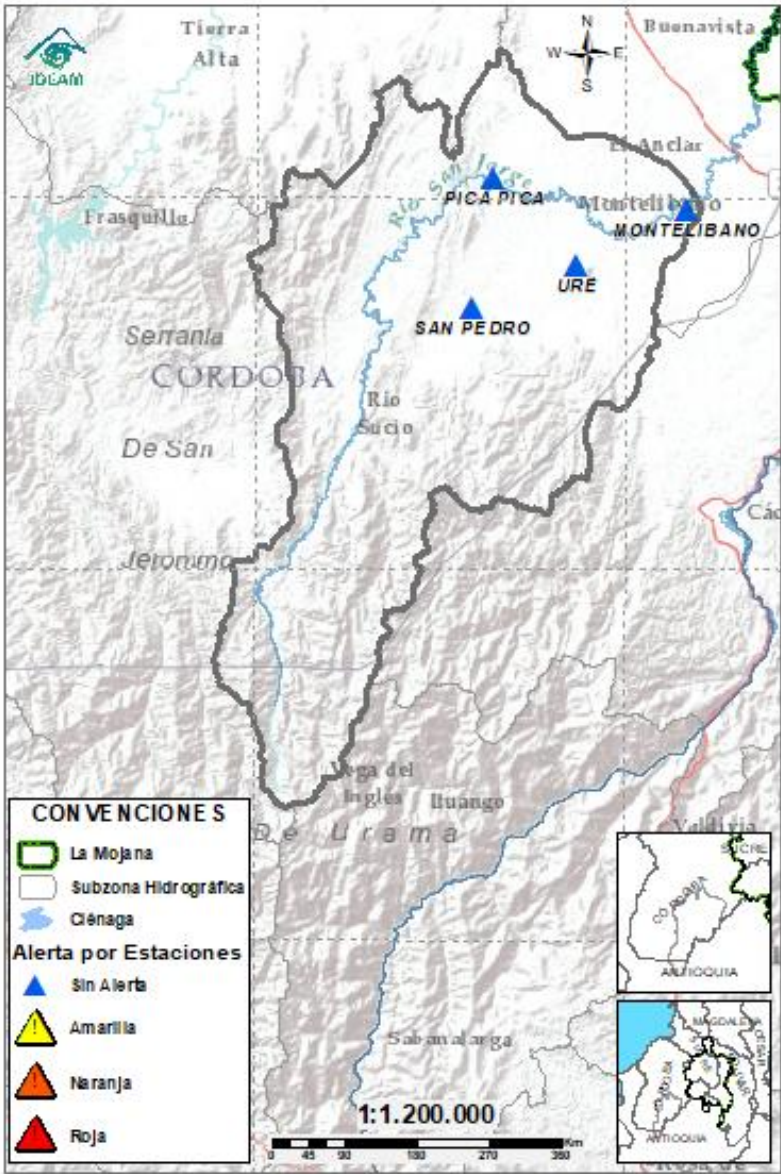
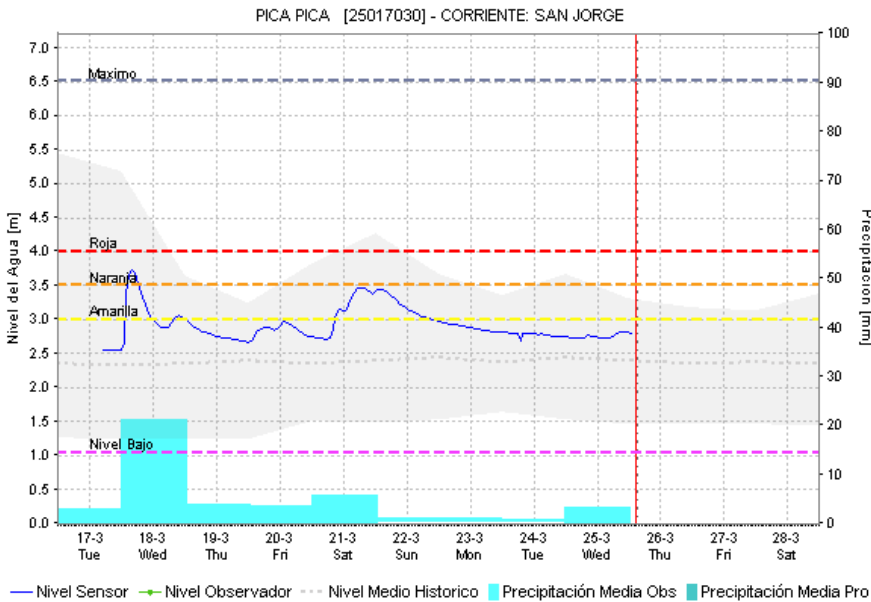
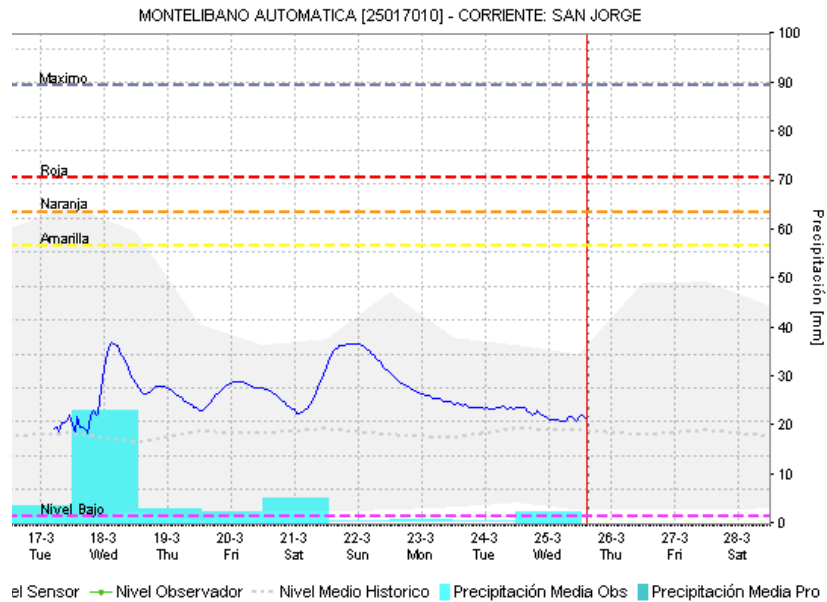
# 2.2.1. SUBZONA HIDROGRÁFICA DEL RIO SAN JORGE CUENCA ALTA

| Subzona hidrográfic<br>a | Alerta | Descripción |
|---|---|---|
| Cuenca alta del río San Jorge | Sin alerta | Estabilización de niveles, se prevé que esta condición prevalezca los proximos días. |

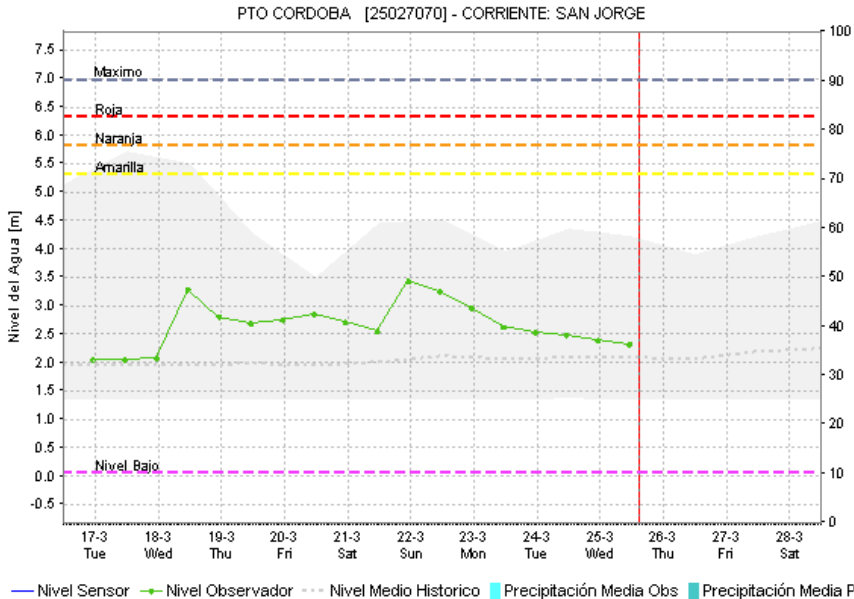
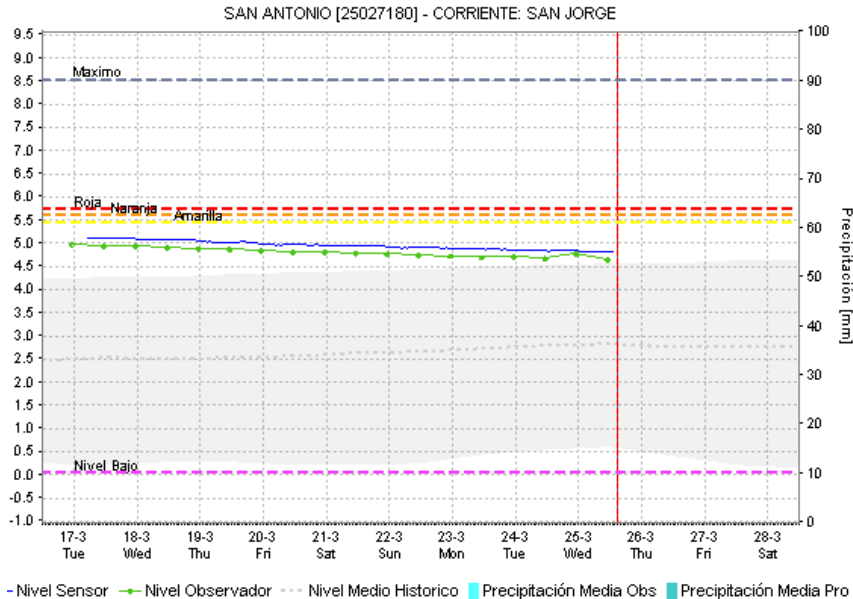
# 2.2.2. SUBZONA HIDROGRÁFICA DEL RIO SAN JORGE CUENCA BAJA

| Subzona hidrográfic<br>a | Alerta | Descripción |
|---|---|---|
| Cuenca baja<br>del río San<br>Jorge | | Se espera estabilización de niveles en los cuerpos de agua asociados al rompimiento en Caregato, así como en el río San Jorge los próximos días. Permanencia de áreas inundadas por el rompimiento en Caregato. |
| | | Rompimientos en la margen izquierda del río San Jorge en los sectores del Totumo, Cantaleta y Vorágine, afectando la comunidad de Nueva Esperanza, Puerto Leticia, Puerto Santo y Cintura – Pueblo Nuevo. <b>(08/02/2026).</b> Activación del rompimiento en el sector de la Hacienda la Palmira <b>(4/02/2026).</b> |

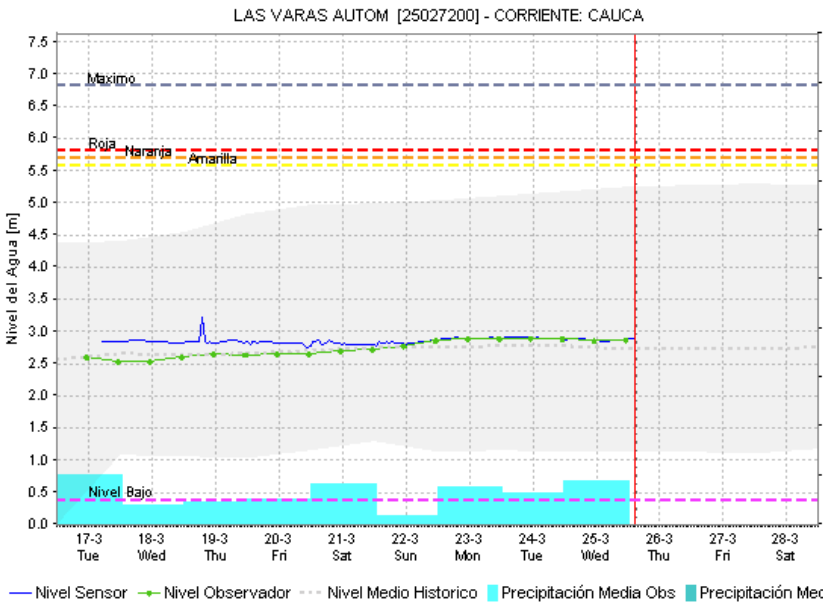
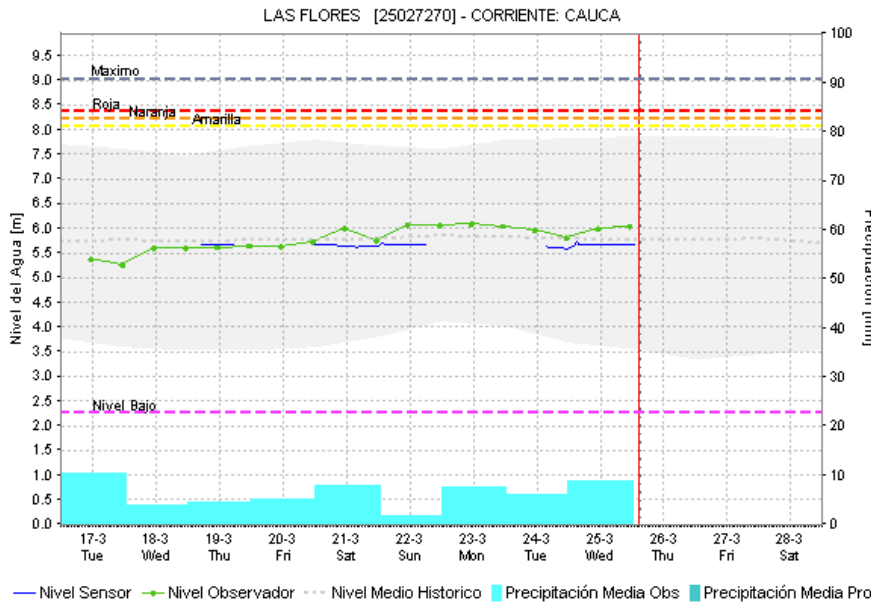
## 2.2.3. DIRECTOS AL BAJO CAUCA – CIENAGA DE LA RAYA ENTRE EL RIO NECHÍ Y EL BRAZO DE LOBA

| Subzona hidrográfica | Alerta | Descripción |
|---|---|---|
| Directos al bajo Cauca- Ciénaga La Raya entre el río Nechí y Brazo de Loba | Sin alerta | Tendencia a la estabilización de niveles en el río Cauca, probabilidad de ascensos en los aportantes al río Caribona. |
| | | Alerta puntual en el sector Caregato (San Jacinto del Cauca, Bolívar), por ingreso del río Cauca hacia el Bajo San Jorge.(06/05/2024). |

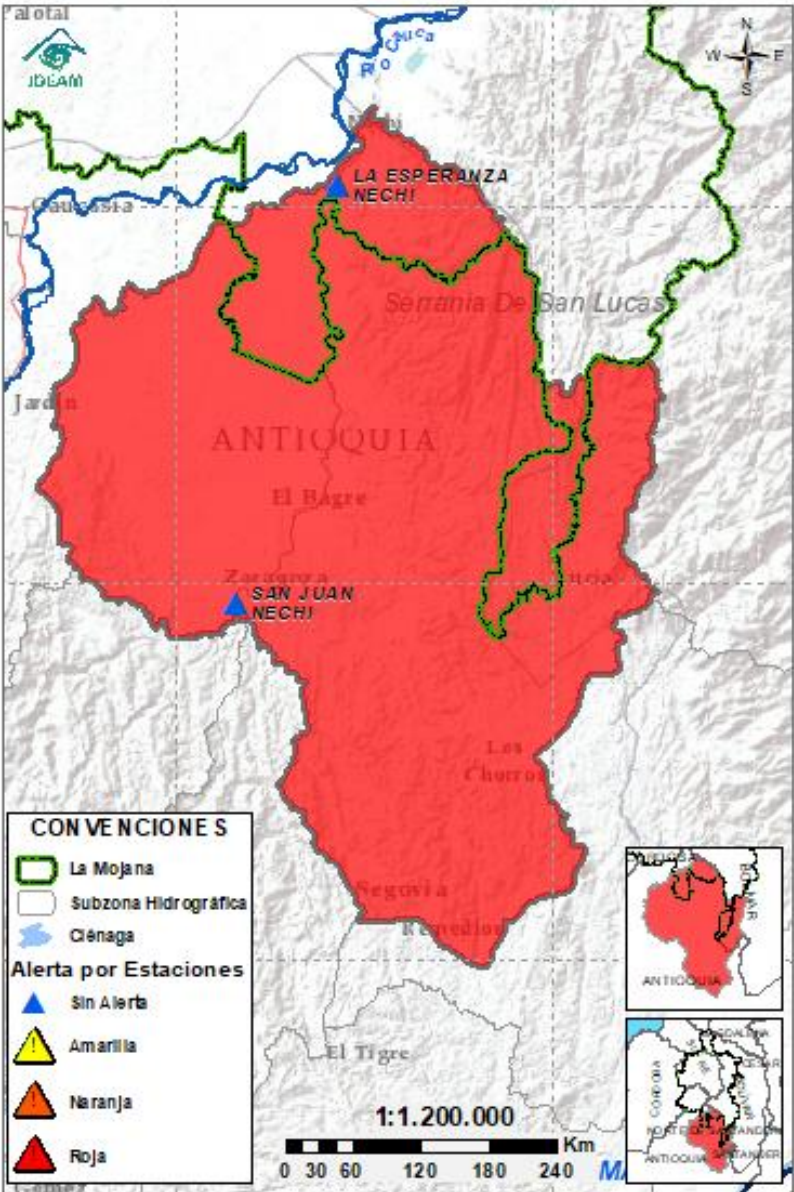
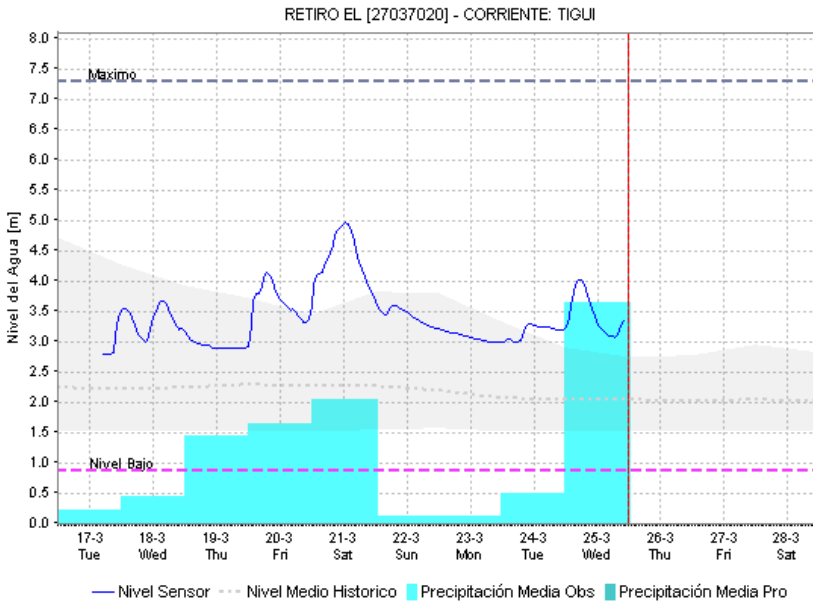
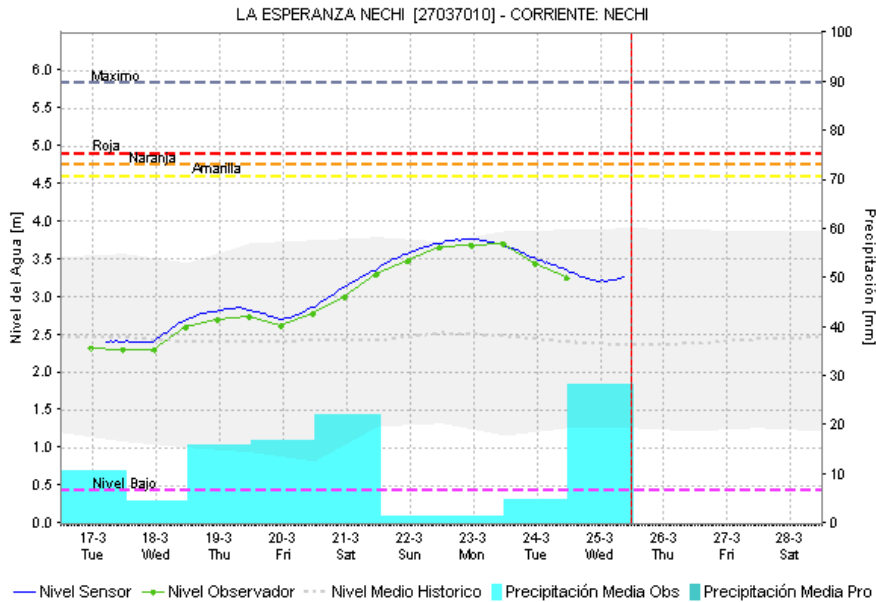
## 2.2.4. SUBZONA HIDROGRÁFICA DEL RIO NECHÍ CUENCA BAJA

| Subzona hidrográfica | Alerta | Descripción |
|---|---|---|
| Cuenca baja del río Nechí | | Ascenso de nivel en el río Nechí a la altura de Nechí, probabilidad de nuevos ascensos en el río y sus aportantes los proximos días. |

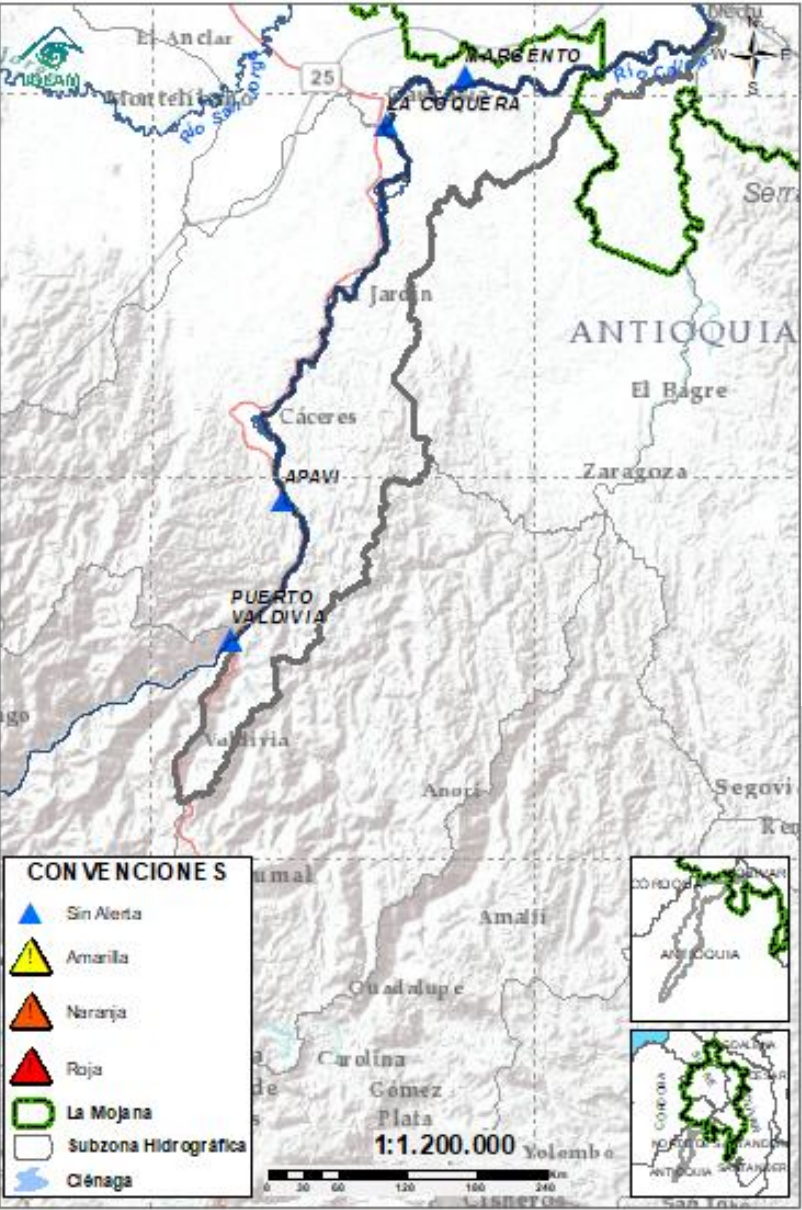
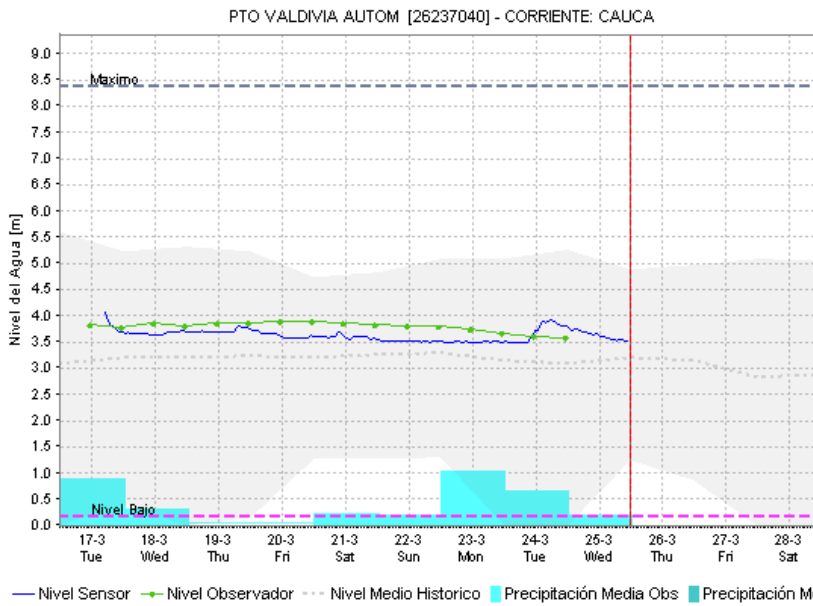
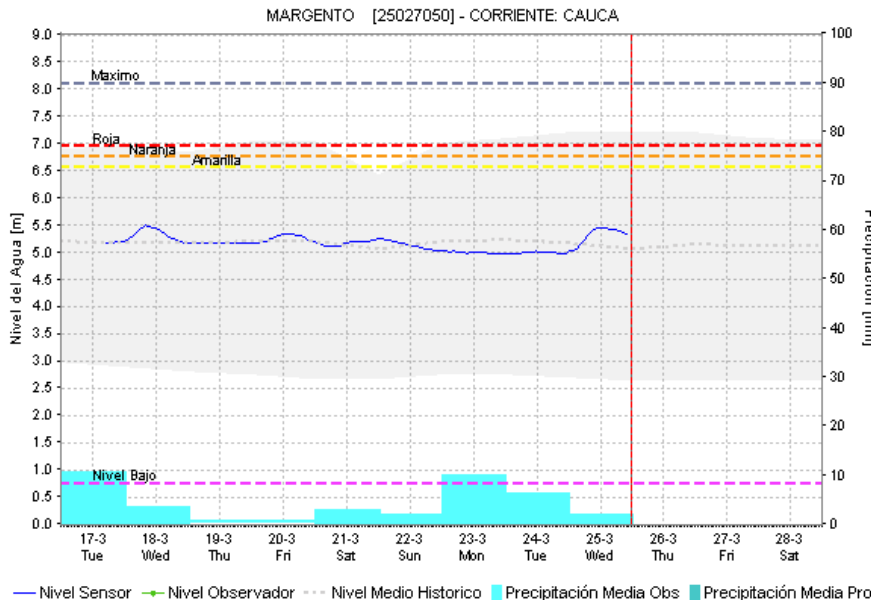
## 2.2.5. DIRECTOS AL CAUCA ENTRE PUERTO VALDIVIA Y NECHÍ

| Subzona hidrográfica | Alerta | Descripción |
|---|---|---|
| Directos al Cauca entre Puerto Valdivia y río Nechí | Sin alerta | Descenso de niveles, se prevé su estabilización los proximos días. |

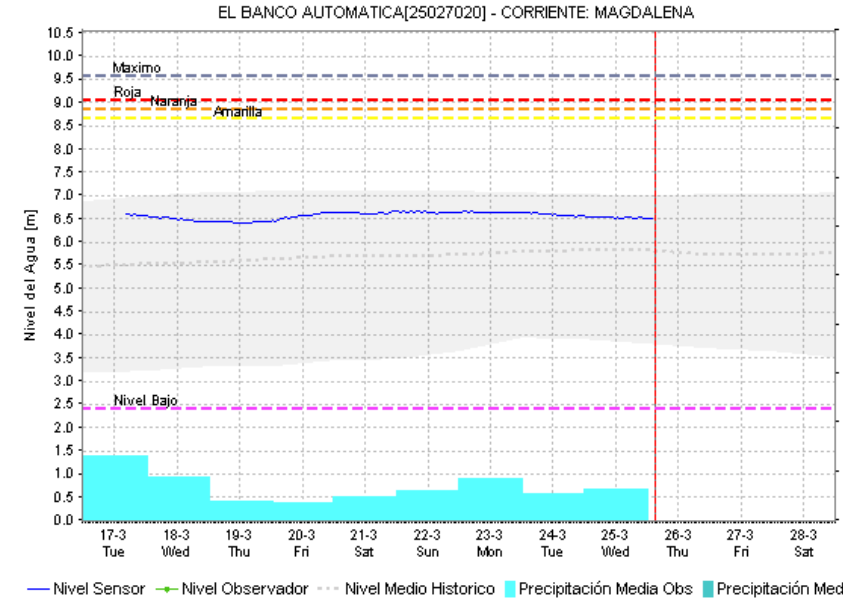
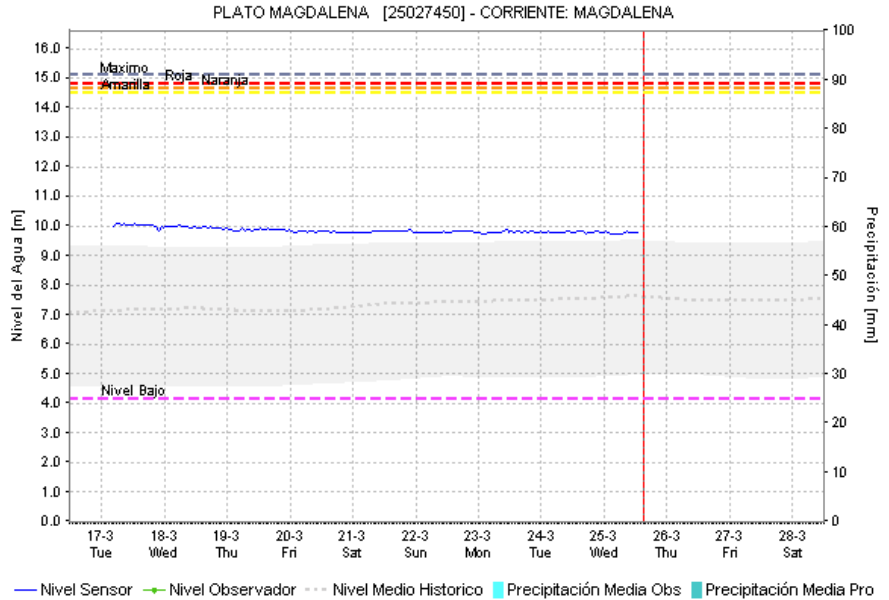
# 2.2.6. DIRECTOS AL BAJO MAGDALENA ENTRE EL BANCO Y PLATO

| Subzona hidrográfica | Alerta | Descripción |
|---|---|---|
| Directos Bajo Magdalena entre el Banco y el Plato | Sin alerta | Descenso de niveles en el rio Magdalena a la altura de El Banco, el cual se verá reflejada en los Brazos de Loba y Mompós los próximos días. No se descarta la probabilidad de ligeros ascensos los próximos días. |
