BOLETÍN HIDROMETEOROLÓGICO DE LA MOJANA

San Marcos, Sucre 5 de febrero de 2025
Hora de la actualización: 12:00 HLC

BOLETÍN No: 025/2025

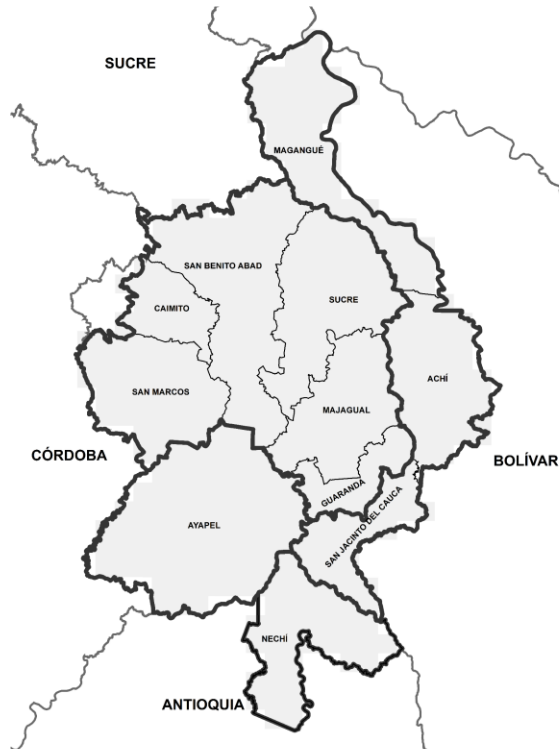
Precipitación acumulada
04/02/2025 (07:00) – 05/02/2025 (07:00).
Fuente: IDEAM

Precipitación: Predominó el tiempo seco en la región.
