BOLETÍN HIDROMETEOROLÓGICO DE LA MOJANA

San Marcos, Sucre 15 de mayo de 2025
Hora de la actualización: 12:00 HLC

BOLETÍN No: 086/2025

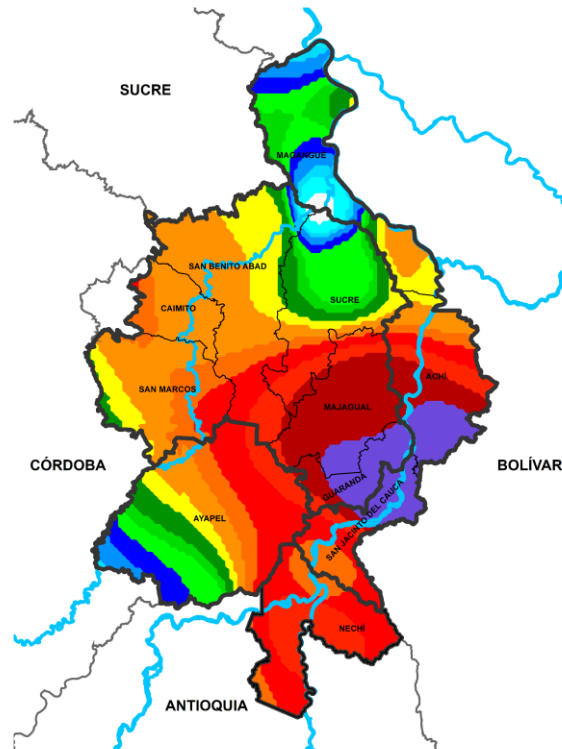
Precipitación acumulada
14/05/2025 (07:00) – 15/05/2025 (07:00).
Fuente: IDEAM

Precipitación: el día de ayer en horas de la noche se presentaron lluvias de forma generalizada en la región, las mas abundantes se registraron en Magangué, Magangué, Nechí, San Jacinto del Cauca y San Benito Abad acompañadas de actividad eléctrica.

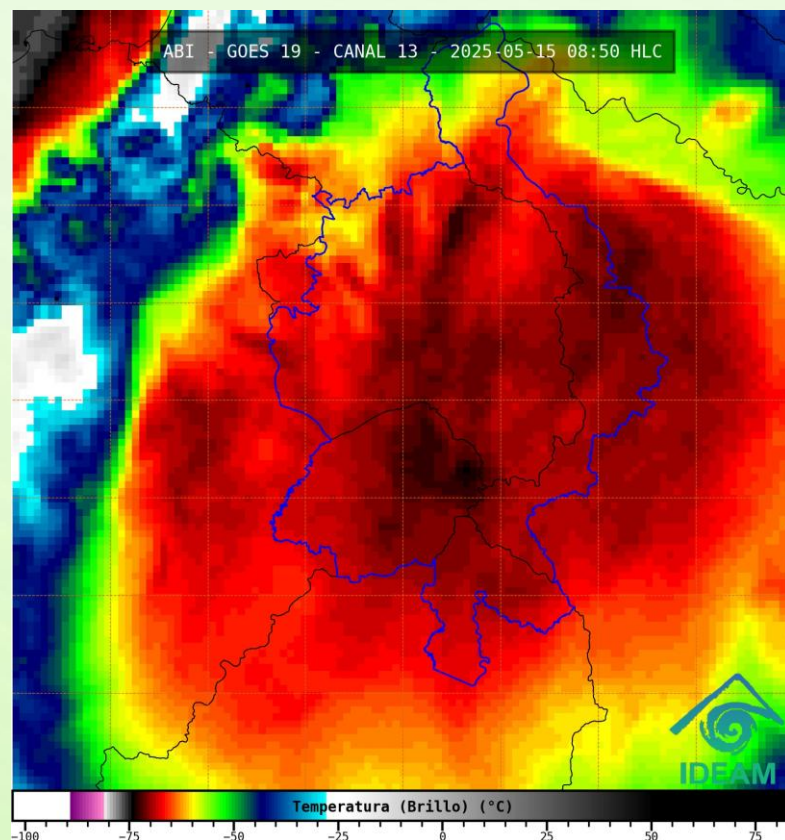
Imagen de satélite IR 08:50 HLC
Fuente: IDEAM

En las últimas horas se presentaron lluvias de variada intensidad de forma generalizada en la región

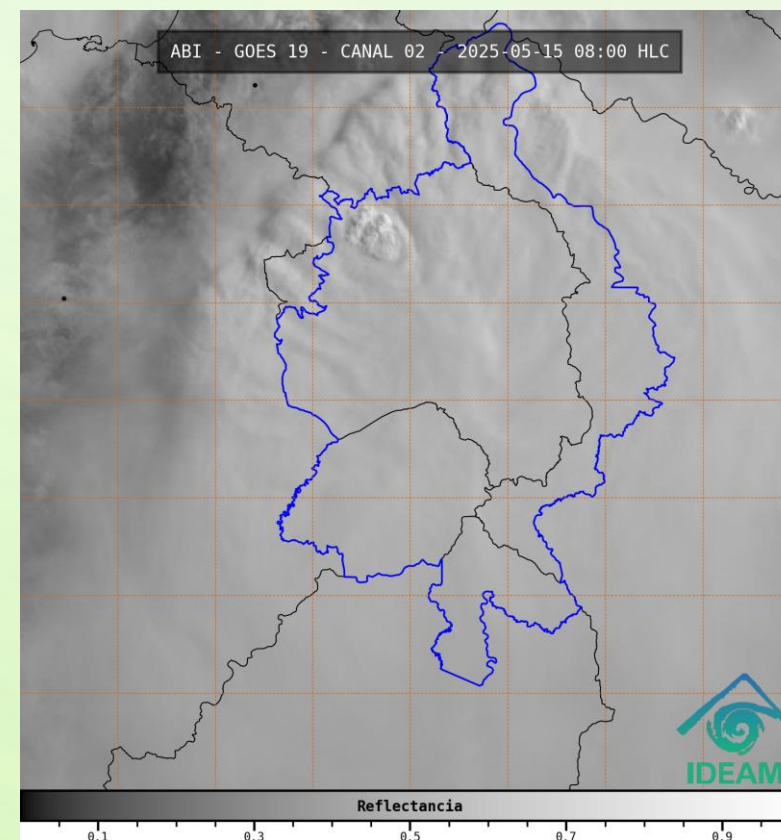
Imagen del satélite VISIBLE 08:00 HLC
Fuente: IDEAM

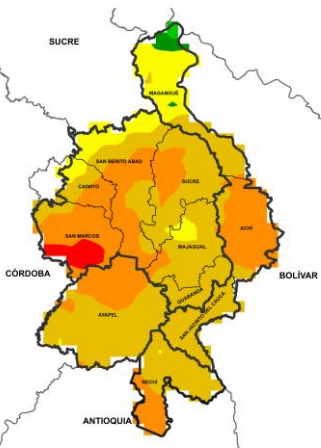
ACUMULADO DEL 15 AL 16 DE MAYO

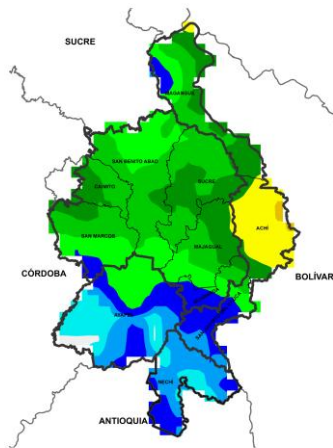
ACUMULADO DEL 16 AL 17 DE MAYO

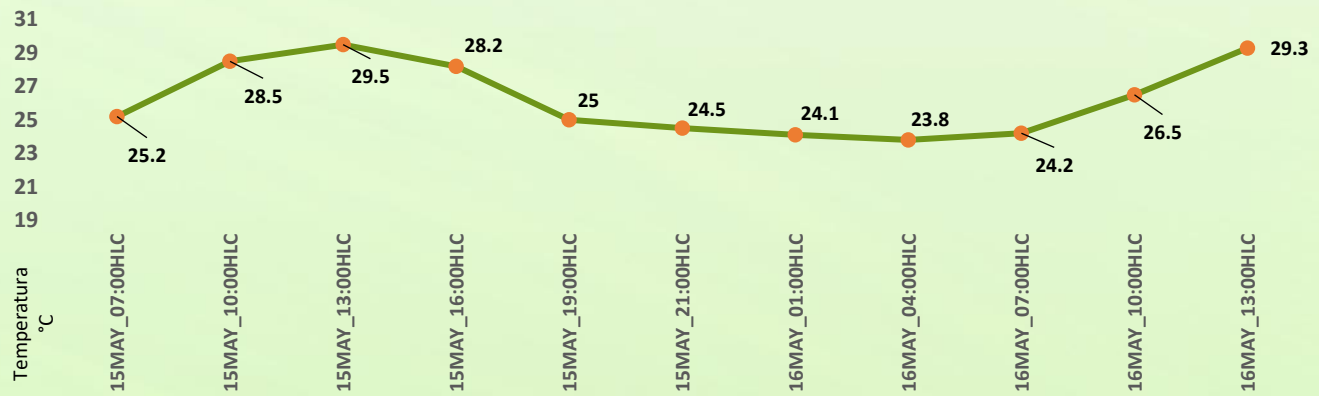
Pronóstico de temperaturas medias para los próximos 02 días

Temperatura: En general, las temperaturas máximas oscilarán entre los 27 °C y 31 °C. Las mínimas estarán entre 22 °C y 24 °C. Las sensaciones térmicas máximas estimadas oscilarán entre los 32°C y 34°C.

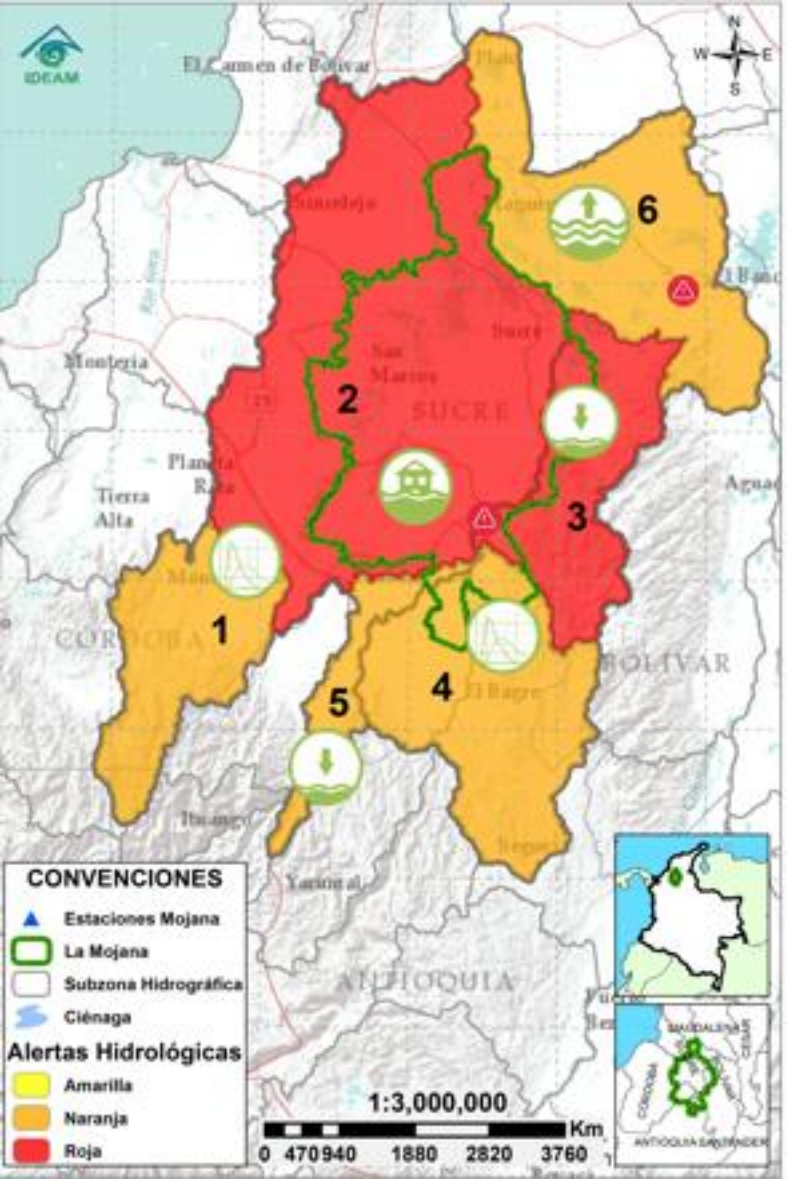
Condiciones hidrológicas antecedentes para el 14/05/2025

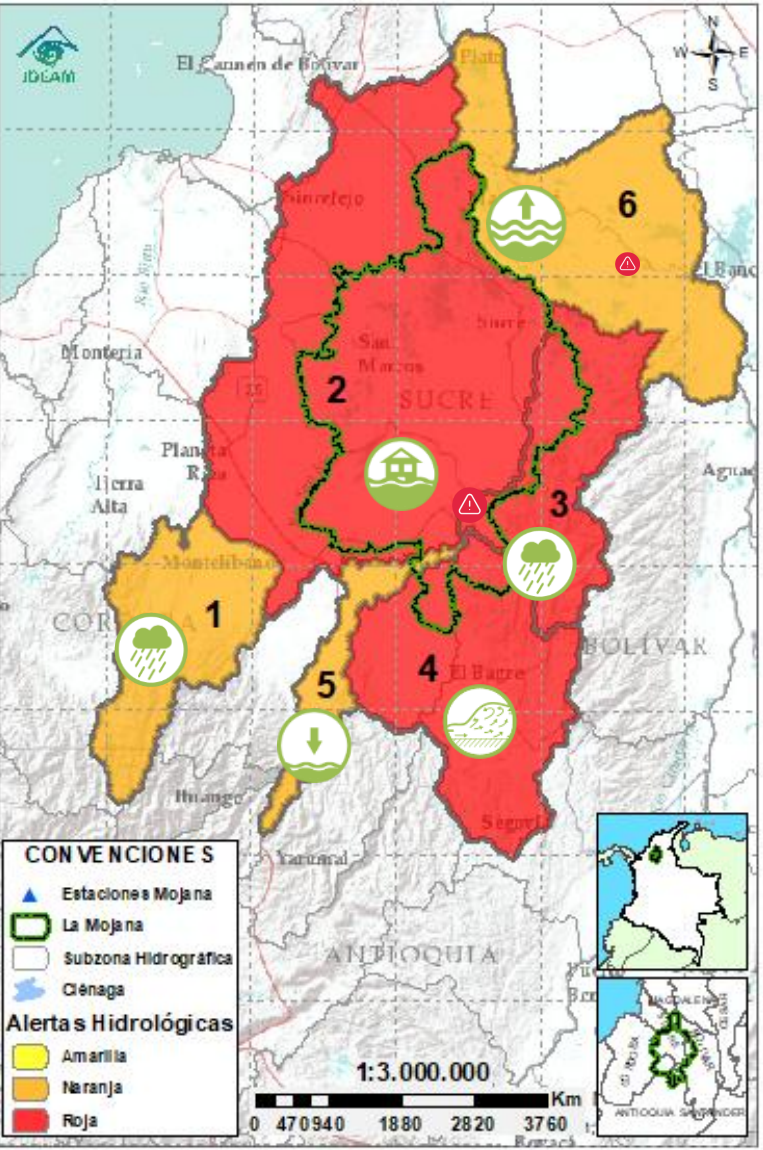
Condiciones hidrológicas actuales para el jueves, 15 de mayo de 2025

Descripción condiciones hidrológicas: se emite alerta roja en: Bajo Nechí por crecientes en los ríos Tigui y Nechí; Bajo San Jorge debido a inundaciones por entrada de agua en Caregato y rupturas del río San Jorge en las haciendas La Palmira y Monteflor y río Caribona por probabilidad de crecientes. Alerta naranja en: Alto San Jorge por probabilidad de crecientes en el río San Jorge y sus afluentes; río Cauca (Puerto Valdivia-Nechí) por niveles altos, aunque con descensos recientes y Bajo Magdalena (El Banco-Plato) por aumento persistente de niveles.

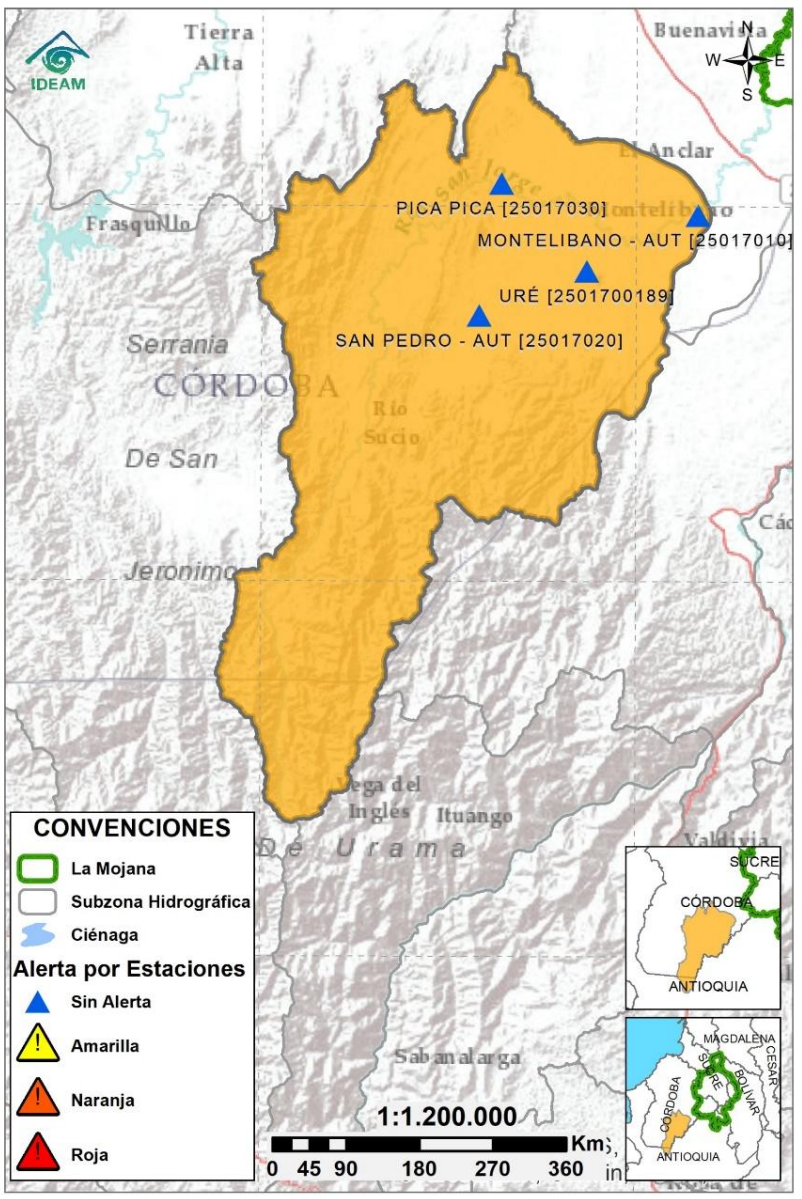
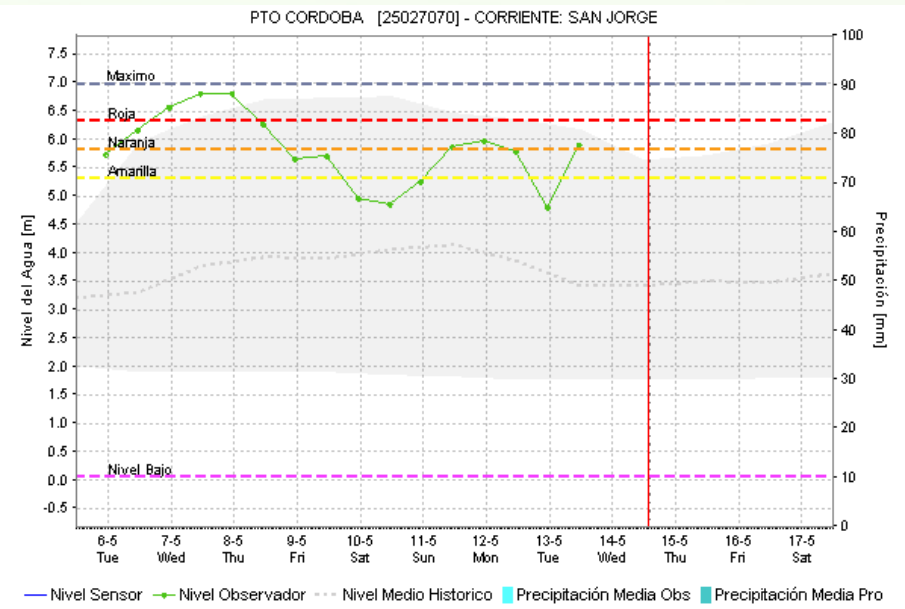
2.2.1 SUBZONA HIDROGRÁFICA DEL RÍO SAN JORGE CUENCA ALTA

Probabilidad de crecientes en el río San Jorge y sus aportantes, especial atención en los ríos San Pedro y Uré.

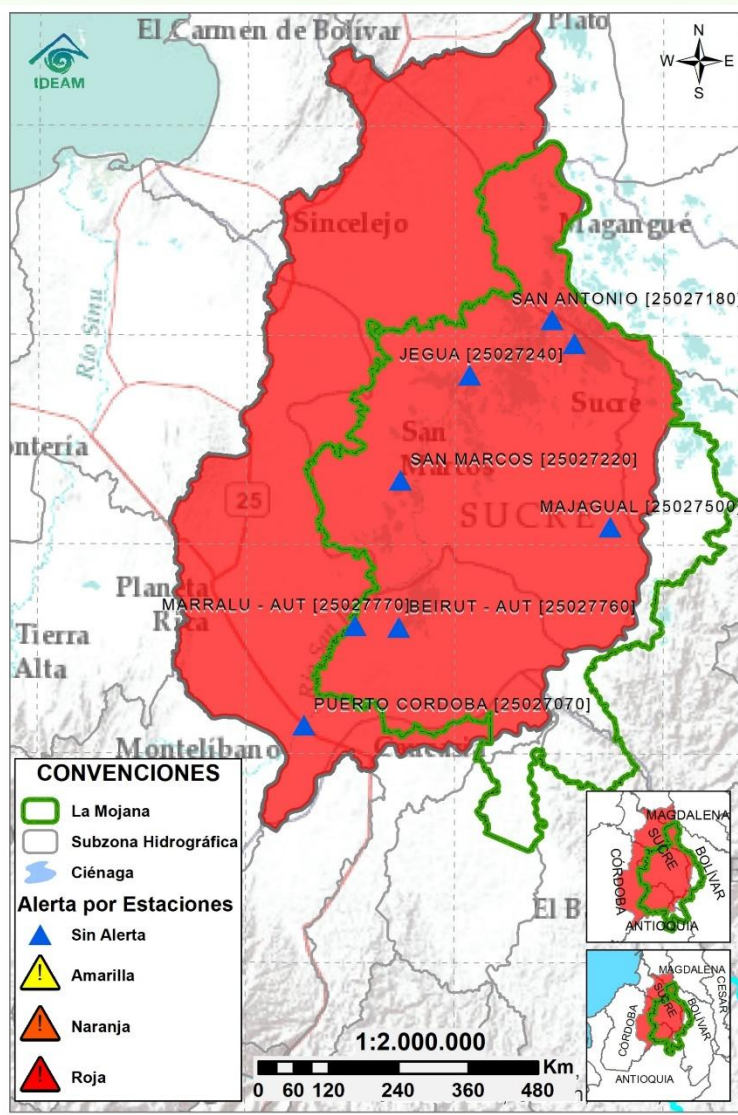
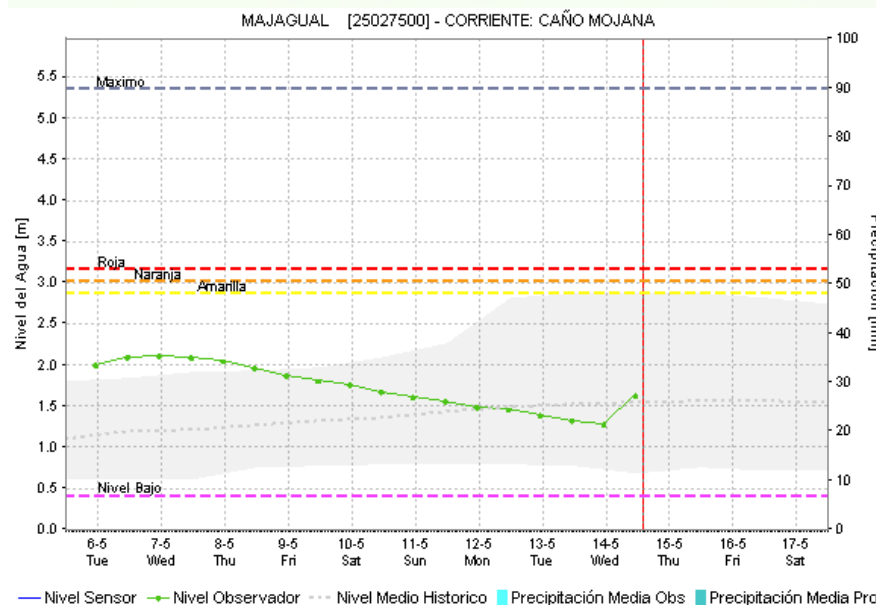
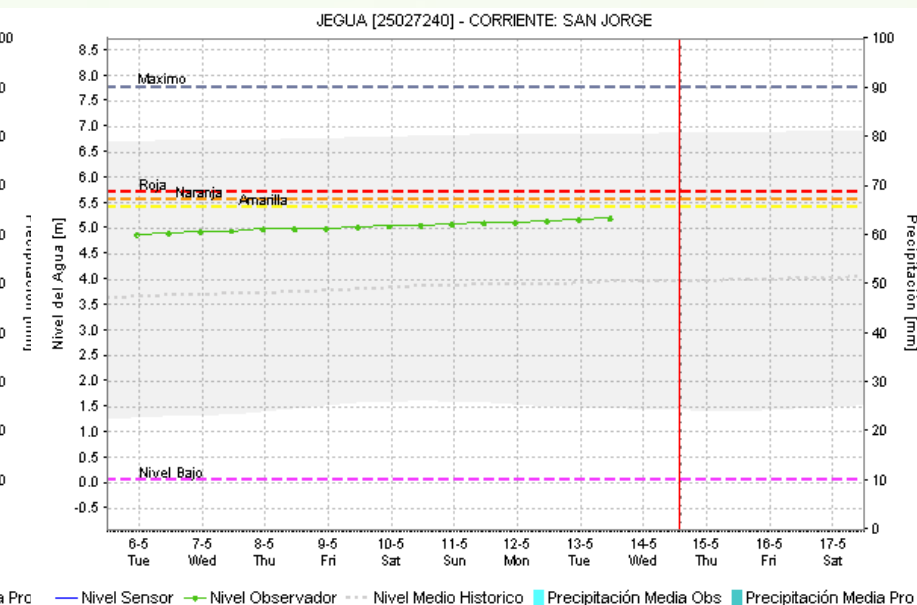
2.2.2 SUBZONA HIDROGRÁFICA DEL RÍO SAN JORGE CUENCA BAJA

Subzona hidrográfica	Alerta	Descripción
Cuenca baja del río San Jorge		Alerta Roja Puntual: Rompimiento del río San Jorge en las haciendas La Palmira y Monteflor. Aumento de áreas inundadas en el Bajo San Jorge por ingreso de agua a través de Caregato. Se esperan ascensos en el río San Jorge y estabilización en los caños y ciénagas asociados.

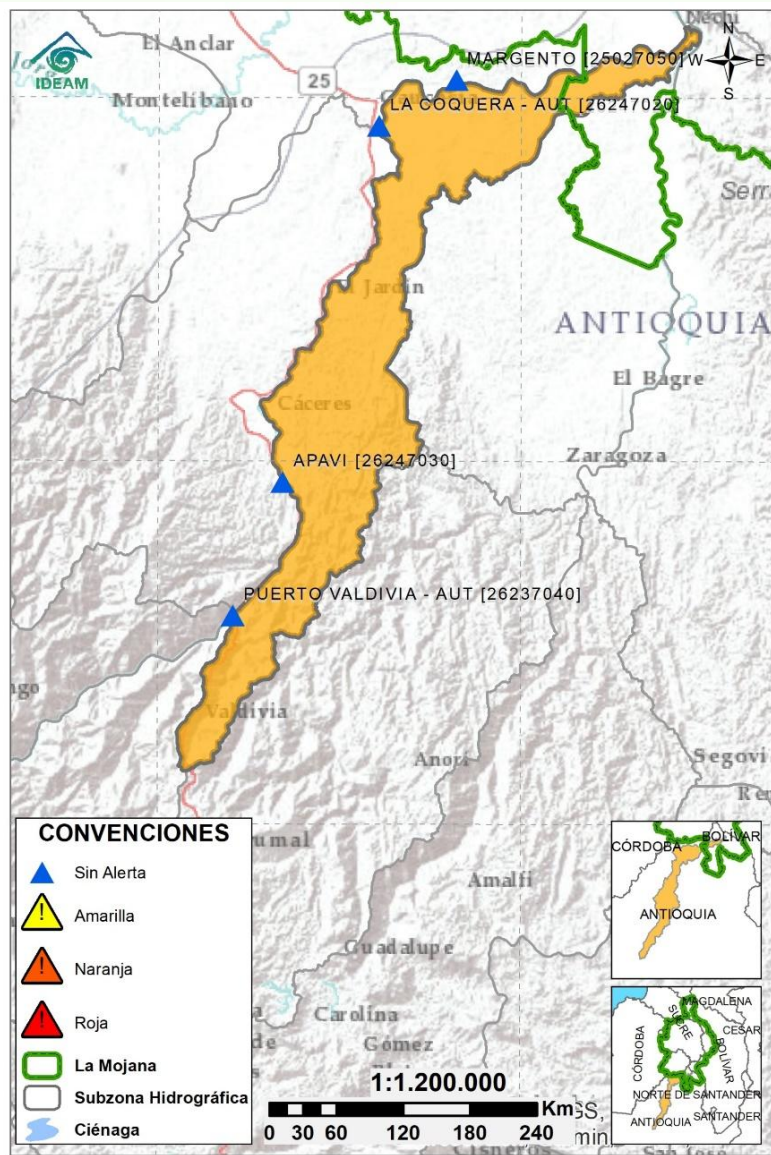
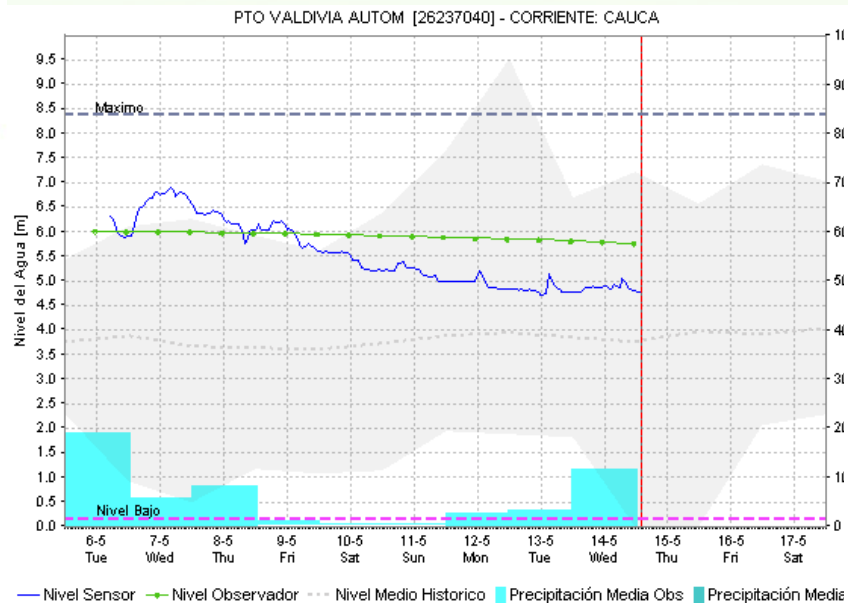
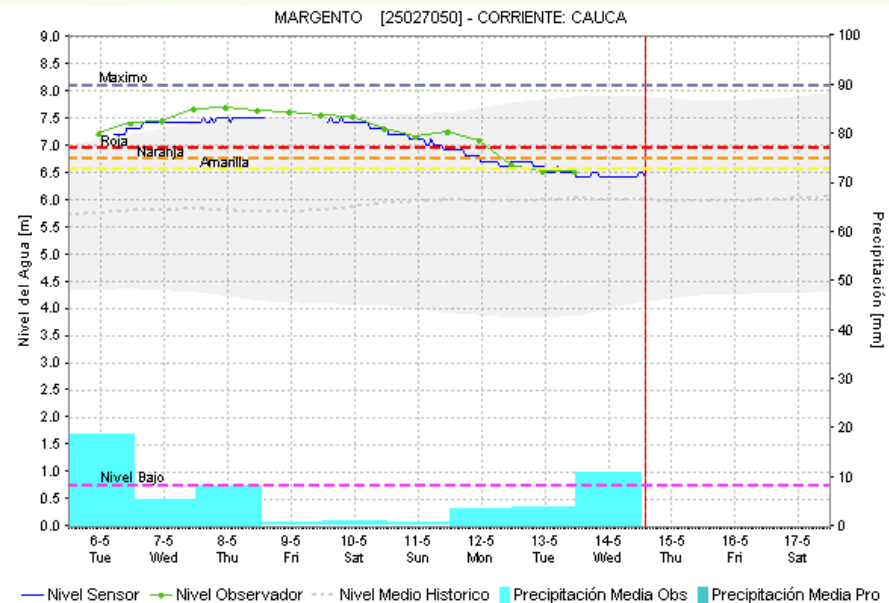
2.2.5 DIRECTOS AL CAUCA ENTRE PTO. VALDIVIA Y RÍO NECHÍ

Subzona hidrográfica	Alerta	Descripción
Directos al Cauca entre Puerto Valdivia y río Nechí		Descenso de nivel en el río Cauca; sin embargo, persisten los niveles altos.

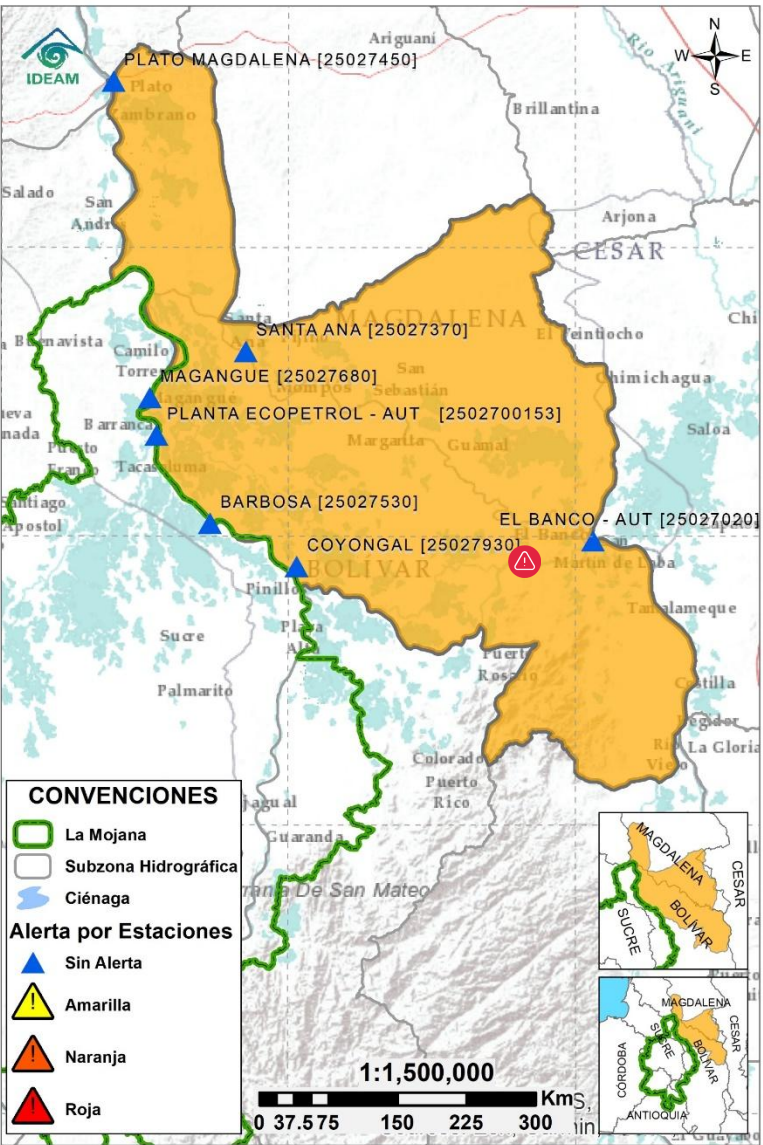
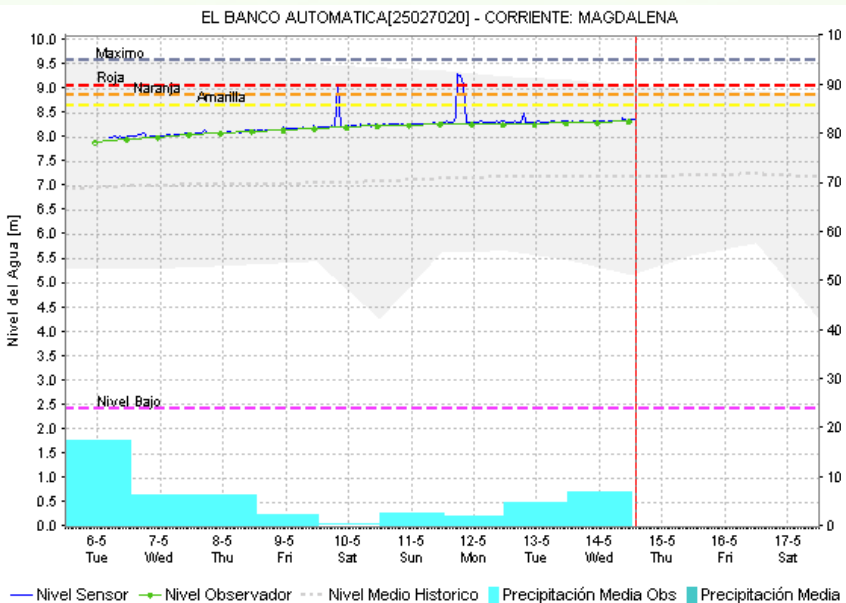
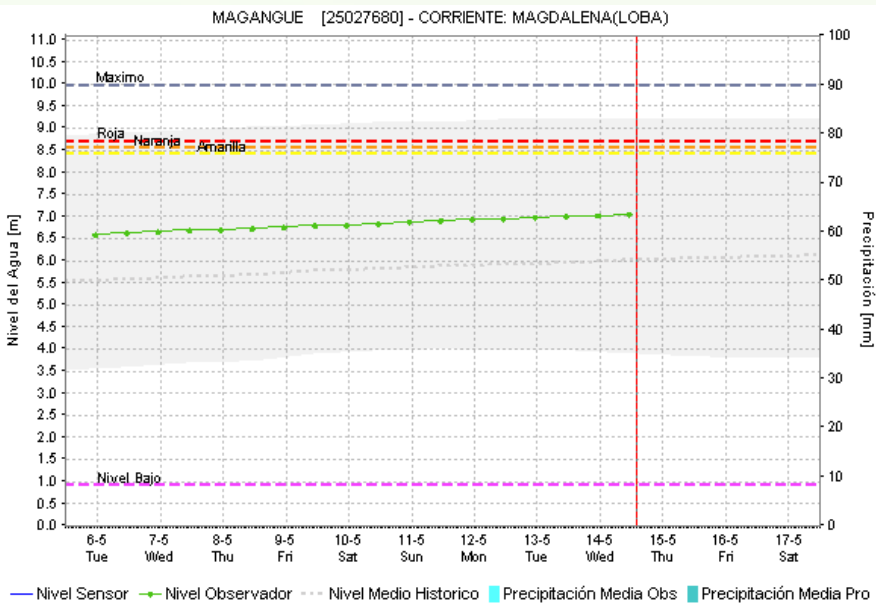
2.2.6 DIRECTOS AL BAJO MAGDALENA ENTRE EL BANCO Y EL PLATO

Subzona hidrográfica	Alerta	Descripción
Directos Bajo Magdalena entre el Banco y el Plato		Ascenso sostenido de nivel en el brazo de Loba y Mompós, tendencia que persistirá los próximos días.
		Alerta Roja Puntual: Reporte de rompimiento en zona rural de Hatillo de Loba, Bolívar. Boquete o chorro entre los municipios de San Fernando y Margarita, Bolívar, que afecta a las comunidades perteneciente al municipio de Hatillo de Loba, como son: Pueblo Nuevo, Las Brisas, Las Palmas, Las Cajitas, El Violo y El Pozón.
