BOLETÍN HIDROMETEOROLÓGICO DE LA MOJANA

San Marcos, Sucre 22 de mayo de 2025
Hora de la actualización: 12:00 HLC

BOLETÍN No: 091/2025

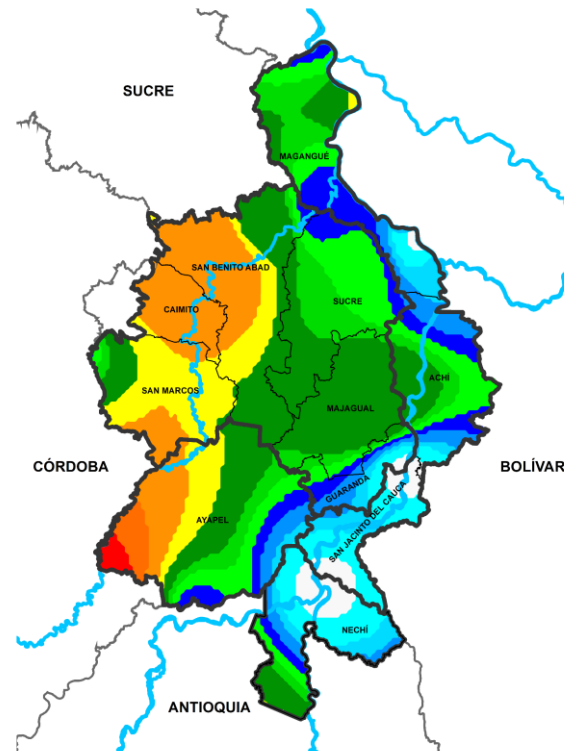
Precipitación acumulada
21/05/2025 (07:00) – 22/05/2025 (07:00).
Fuente: IDEAM

Precipitación: el día de ayer se registraron lluvias de variada intensidad en la mayor parte del territorio mojanero, las mas abundantes se presentaron en el municipio de Ayapel y San Benito Abad.

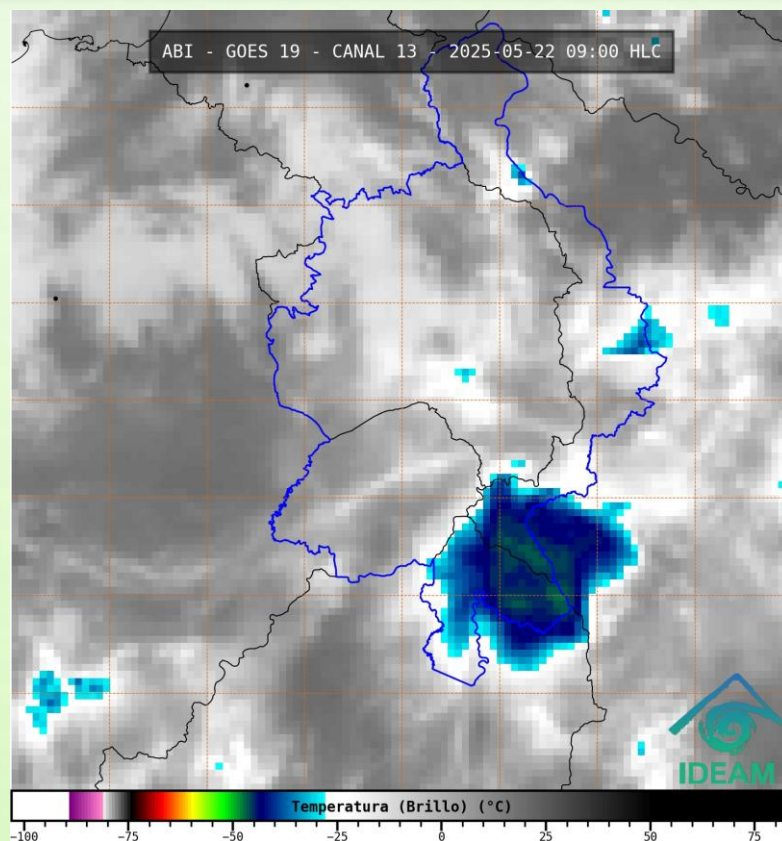
Imagen de satélite IR 09:00 HLC
Fuente: IDEAM

En las últimas horas se presentaron lluvias moderadas en la mayor parte de la región

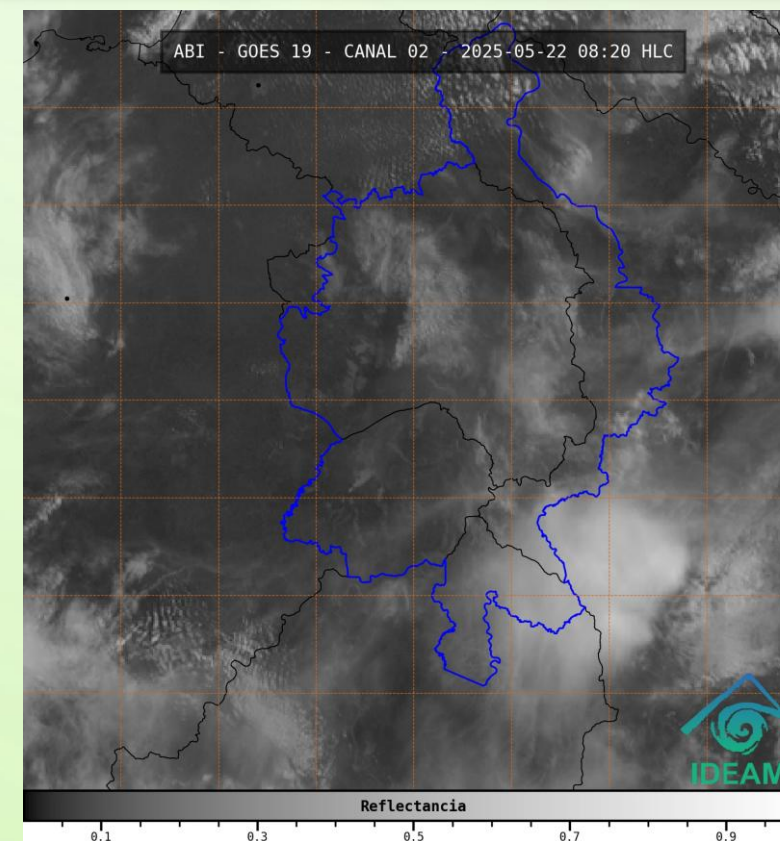
Imagen del satélite VISIBLE 08:20 HLC
Fuente: IDEAM

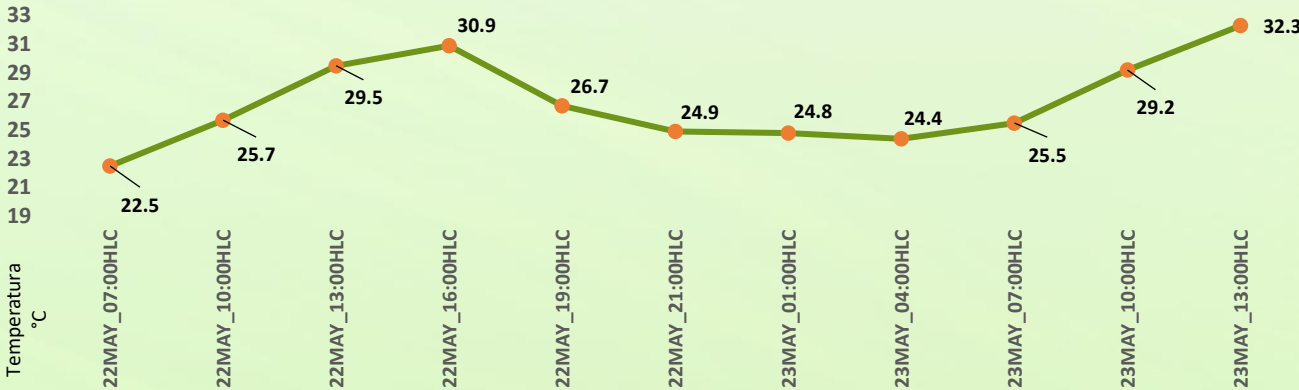
Pronóstico de temperaturas medias para los próximos 02 días

Temperatura: En general, las temperaturas máximas oscilarán entre los 31°C y 33 °C. Las mínimas estarán entre 23°C y 24°C. Las sensaciones térmicas máximas estimadas oscilarán entre los 33°C y 34°C.

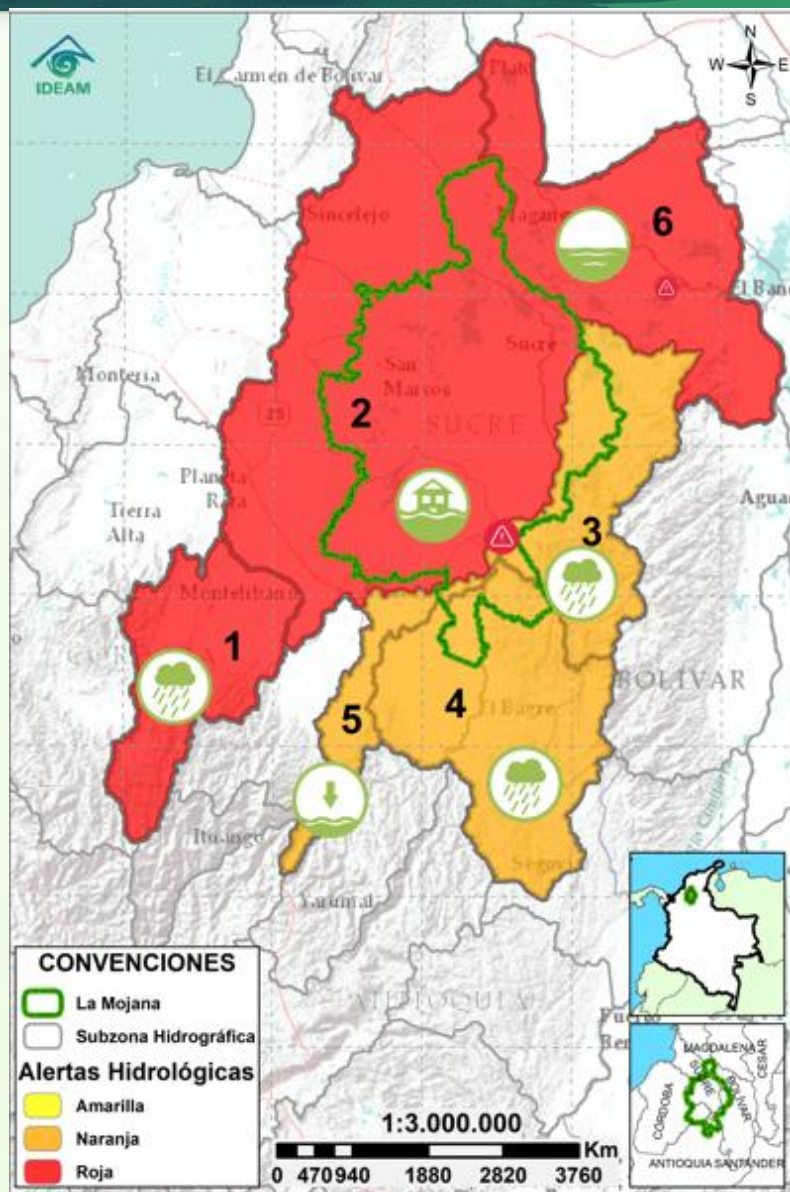
Condiciones hidrológicas antecedentes para el 21/05/2025

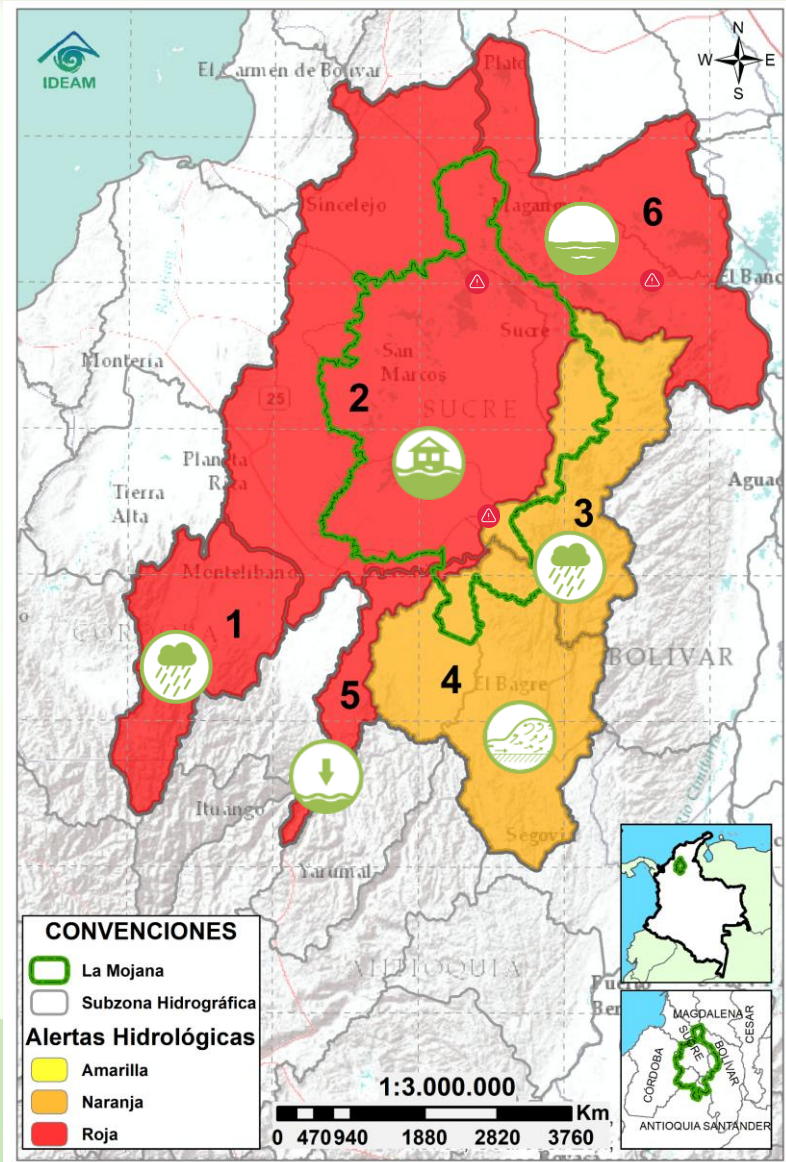
Descripción condiciones hidrológicas: Persiste la alerta roja en el: Bajo San Jorge por ingreso de agua en Caregato y el rompimiento del río en las haciendas La Palmira y Monteflor; Alto San Jorge por probabilidad de crecientes, río Cauca entre Puerto Valdivia y Nechí por niveles altos y Bajo Magdalena por inundaciones en Hatillo de Loba tras el rompimiento del caño Violo. Alerta naranja en el Bajo Nechí por creciente súbita en el río Tigui y en el río Caribona por posible aumento en sus afluentes.

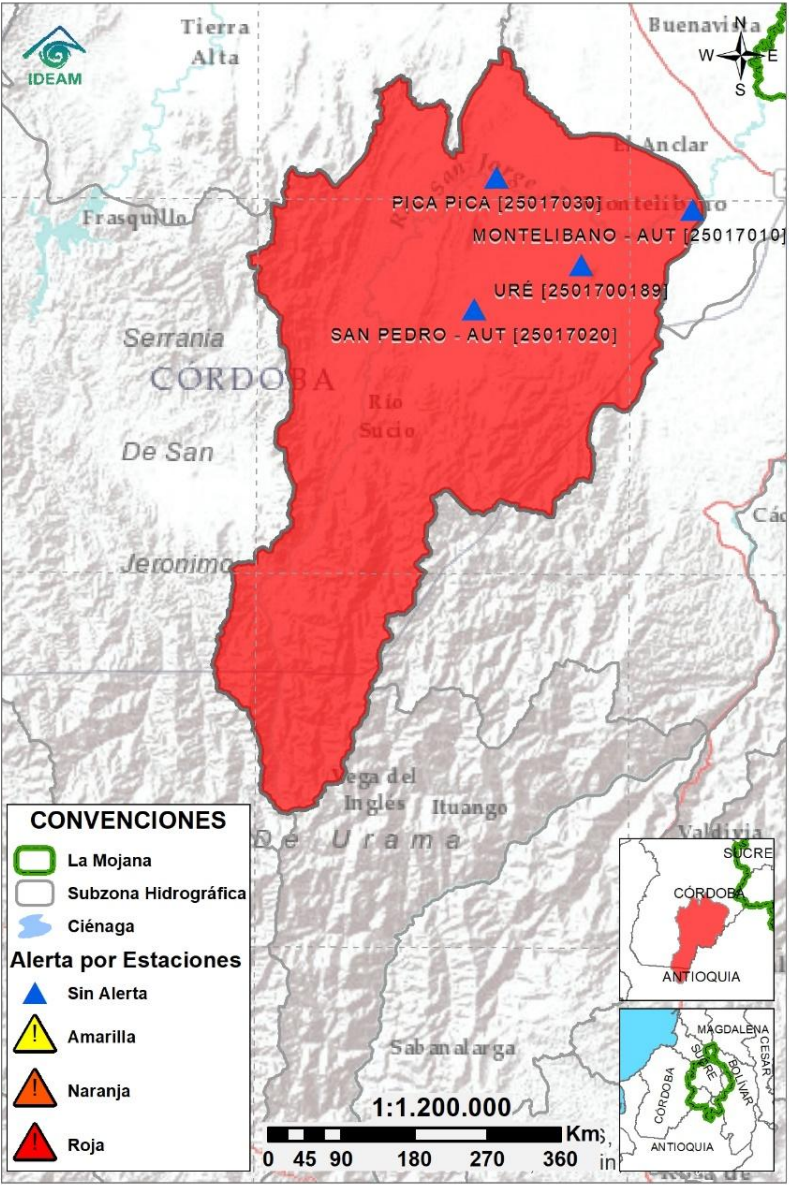
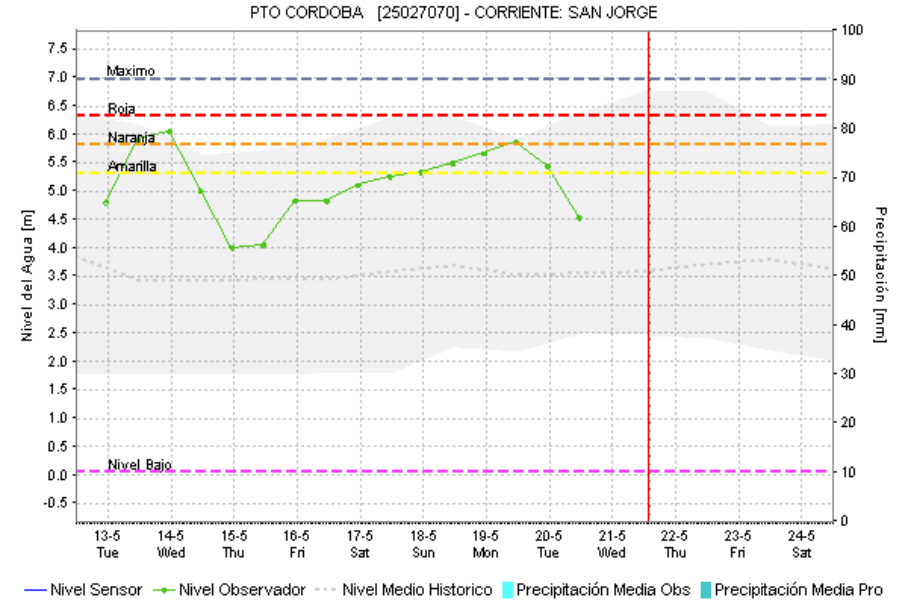
2.2.1 SUBZONA HIDROGRÁFICA DEL RÍO SAN JORGE CUENCA ALTA

Probabilidad de crecientes en el río San Jorge y sus aportantes, especial atención en los ríos San Pedro y Uré.

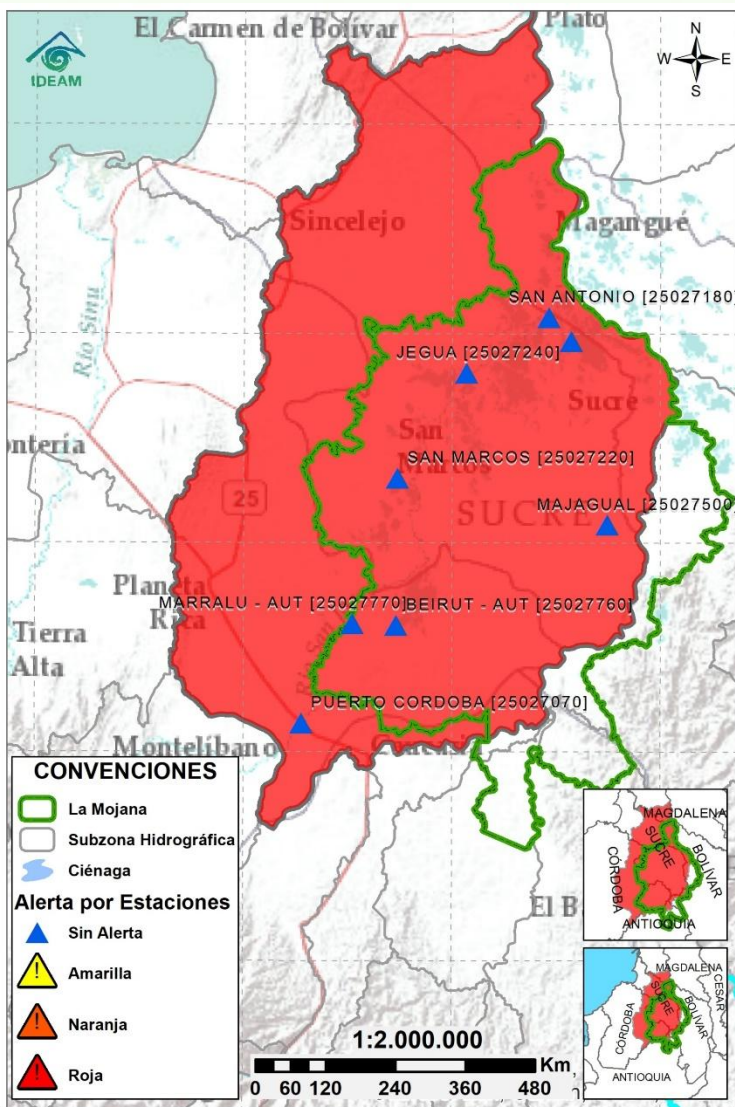
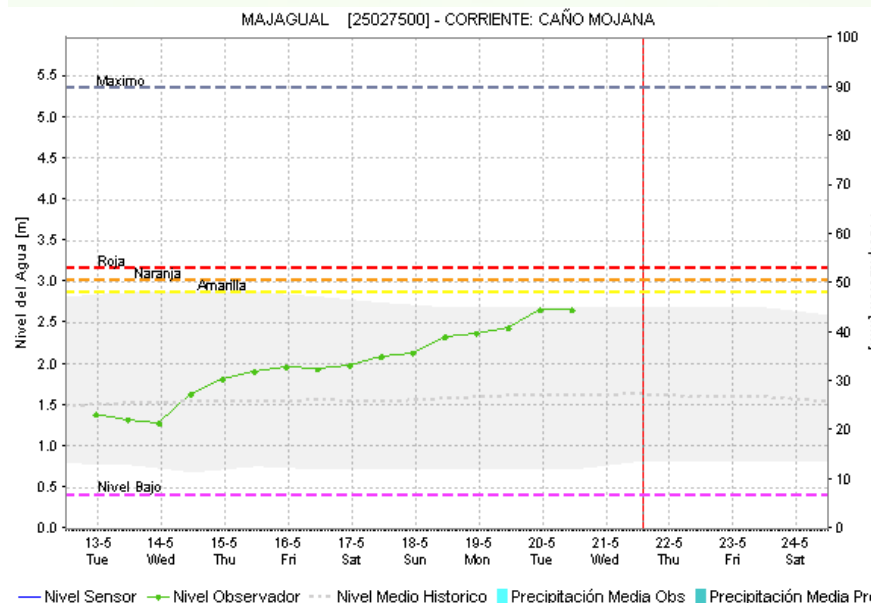
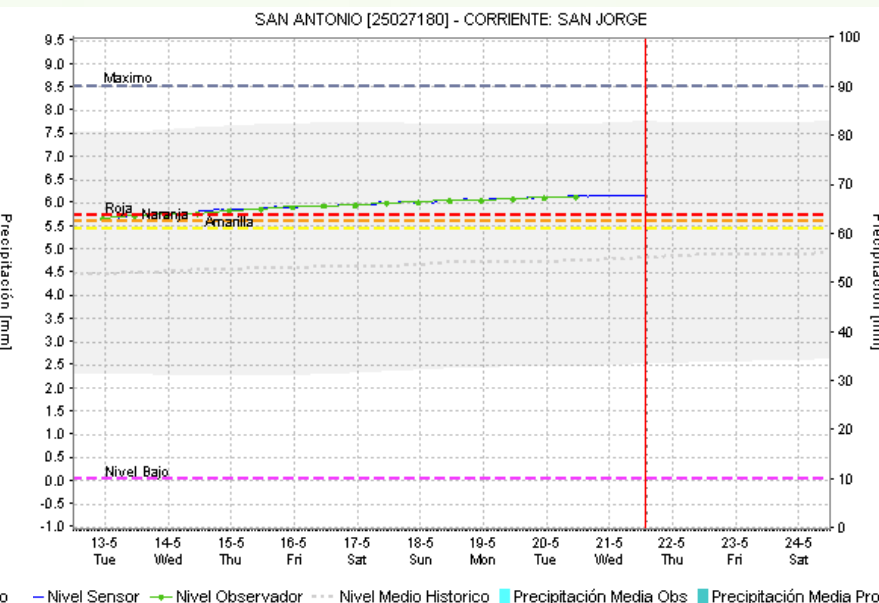
2.2.2 SUBZONA HIDROGRÁFICA DEL RÍO SAN JORGE CUENCA BAJA

Subzona hidrográfica	Alerta	Descripción
Cuenca baja del río San Jorge		Se prevé ascenso de nivel en los caños y ciénagas asociados al rompimiento en Caregato los próximos días. Se registran altos niveles en el río San Jorge a la altura de San Antonio.
		Alerta Roja Puntual: Rompimiento del río San Jorge en las haciendas La Palmira y Monteflor.
		Alerta Roja Puntual: Reporte de desbordamiento del río San Jorge en Bocas de San Antonio, Magangué. (21/05/2025).

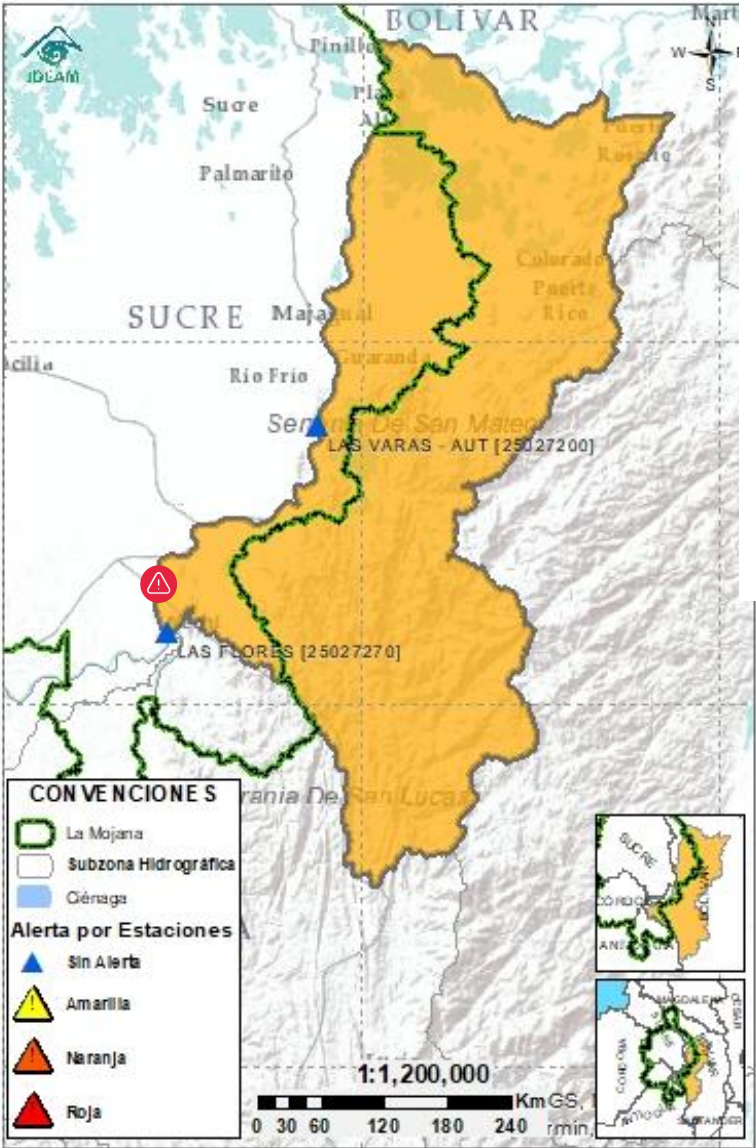
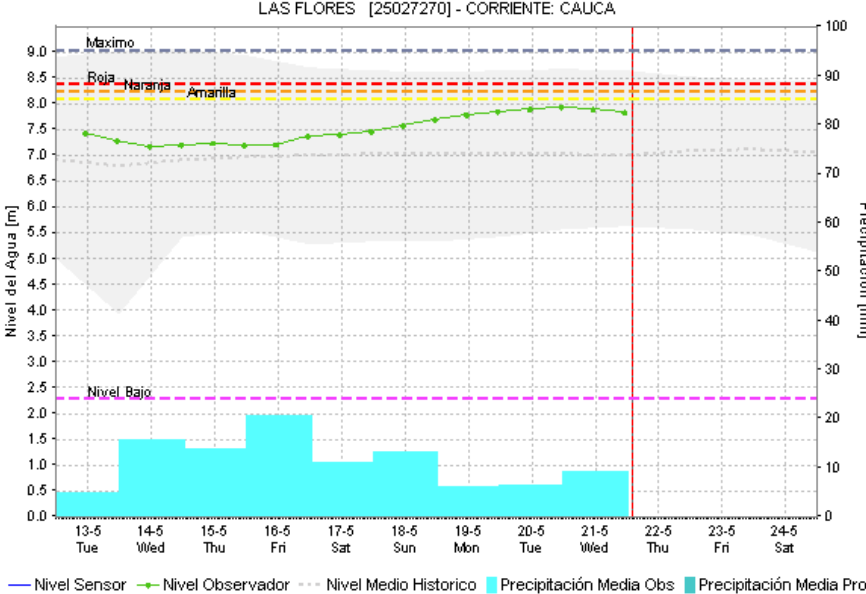
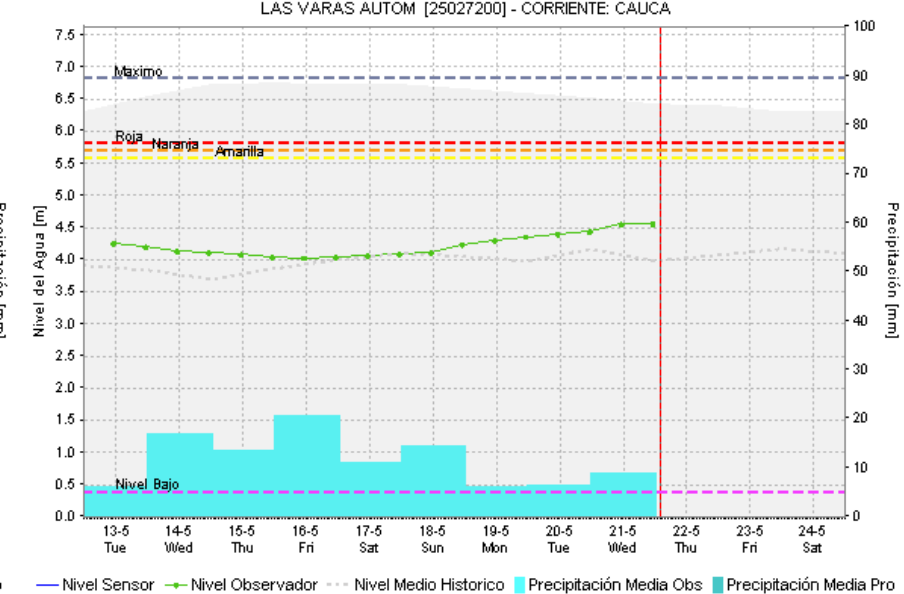
2.2.3 DIRECTOS AL BAJO CAUCA - CIÉNAGA LA RAYA ENTRE EL RÍO NECHÍ Y EL BRAZO DE LOBA

Subzona hidrográfica	Alerta	Descripción
Directos al bajo Cauca- Ciénaga La Raya entre el río Nechí y Brazo de Loba		Probabilidad de crecientes en el río Caribona y sus aportantes. Descenso de nivel en el río Cauca, tendencia que persistirá durante el día.
		Alerta puntual en el sector Caregato (San Jacinto del Cauca, Bolívar), por ingreso del río Cauca hacia el Bajo San Jorge.(06/05/2024).

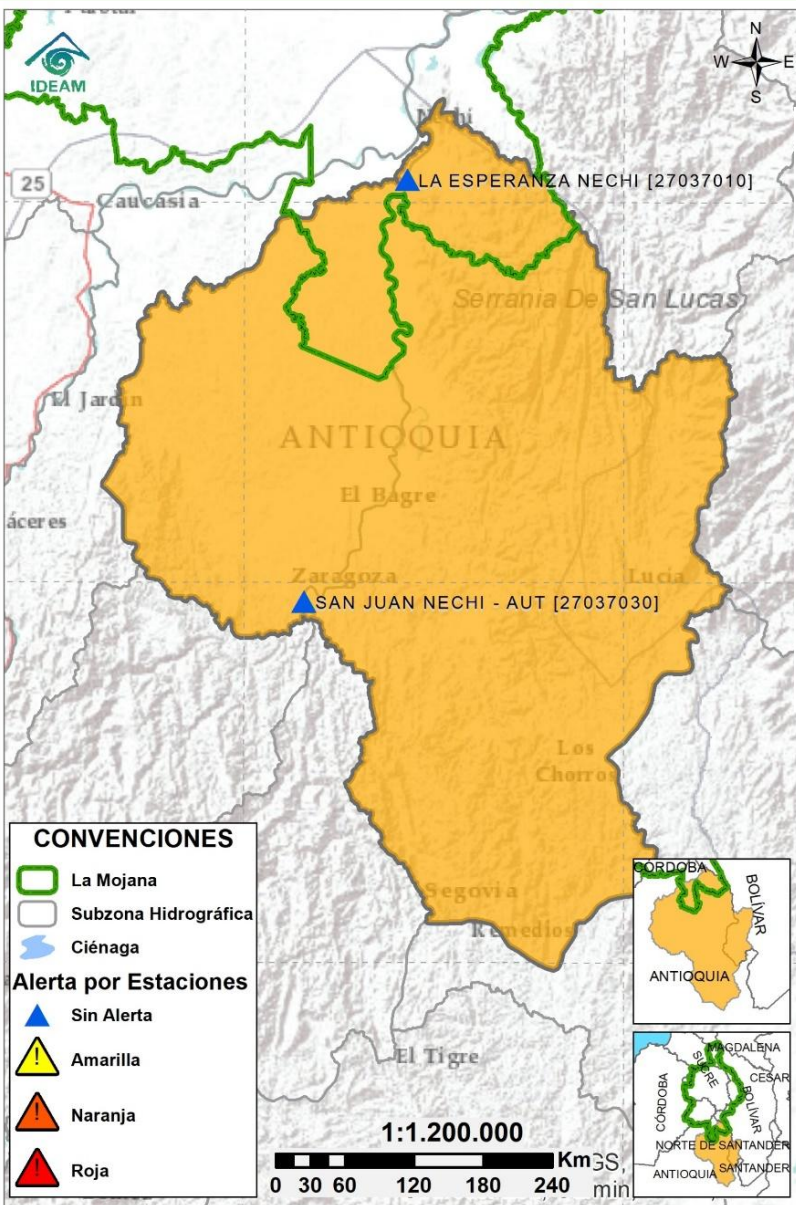
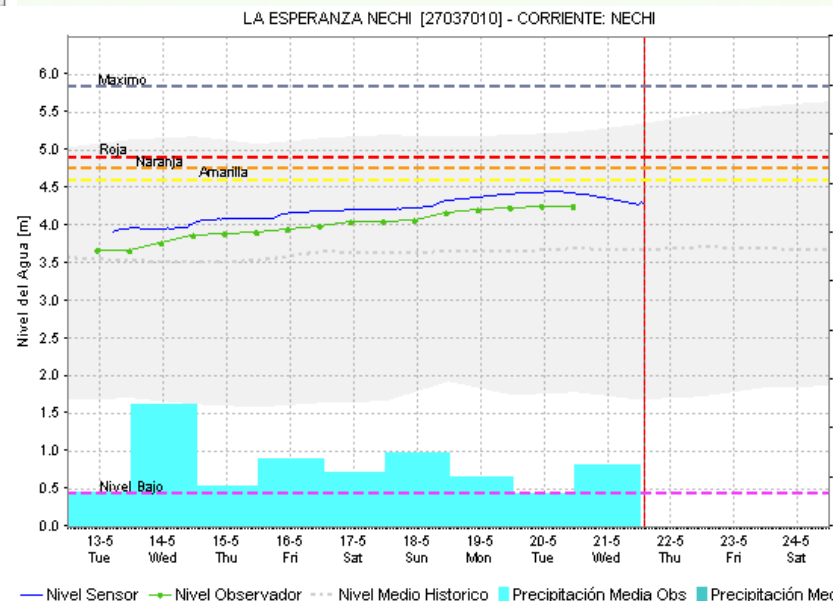
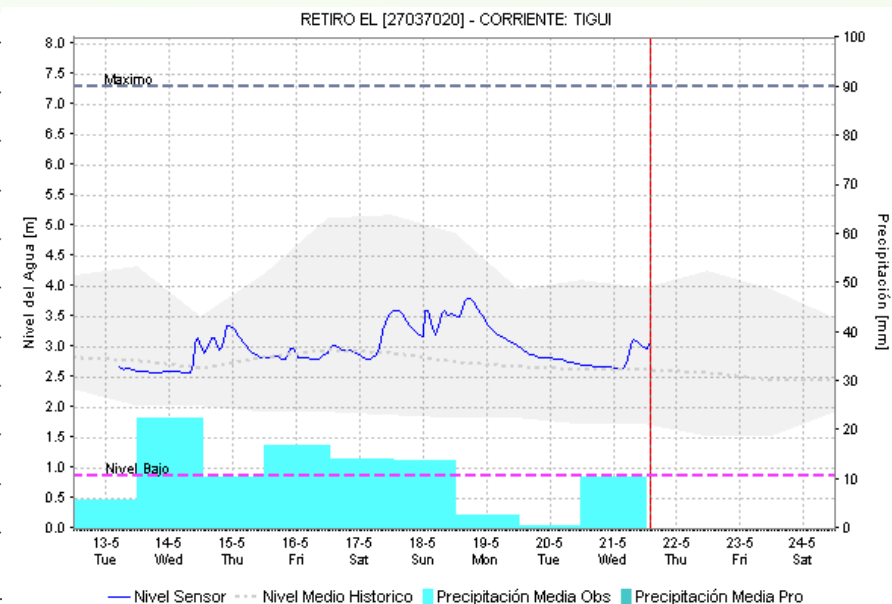
2.2.4 SUBZONA HIDROGRÁFICA DEL RÍO NECHÍ CUENCA BAJA

Subzona hidrográfica	Alerta	Descripción
Cuenca baja del río Nechí		Creciente súbita en el río Tigui. Se prevén nuevos ascensos en los aportantes del río Nechí los próximos días.

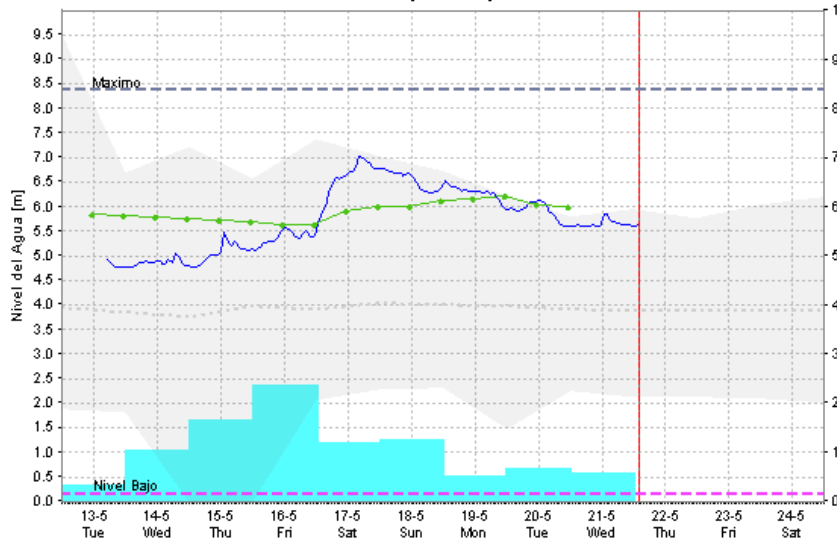
PTO VALDIVIA AUTOM [26237040] - CORRIENTE: CAUCA

Subzona hidrográfica	Alerta	Descripción
Directos al Cauca entre Puerto Valdivia y río Nechí		Descenso de nivel en el río Cauca; sin embargo, se registran valores altos entre Caucasia y Nechí.

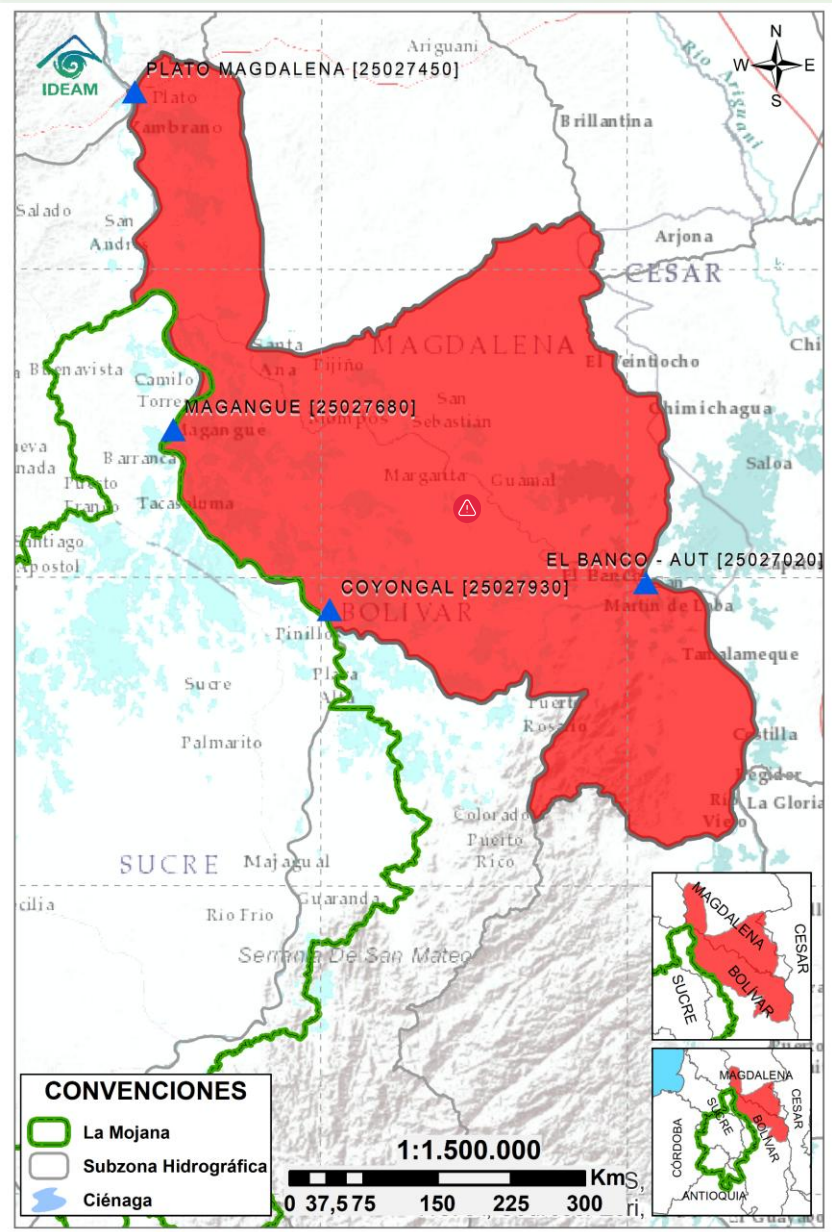
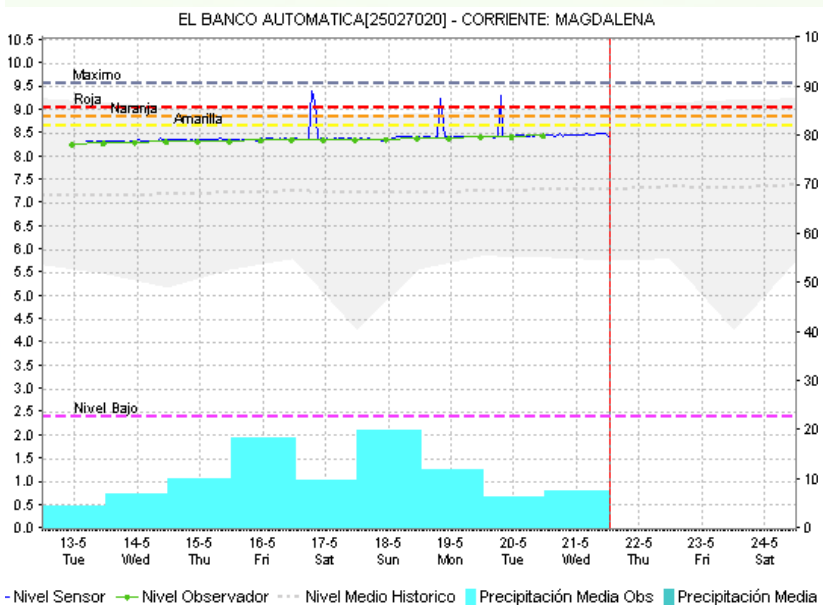
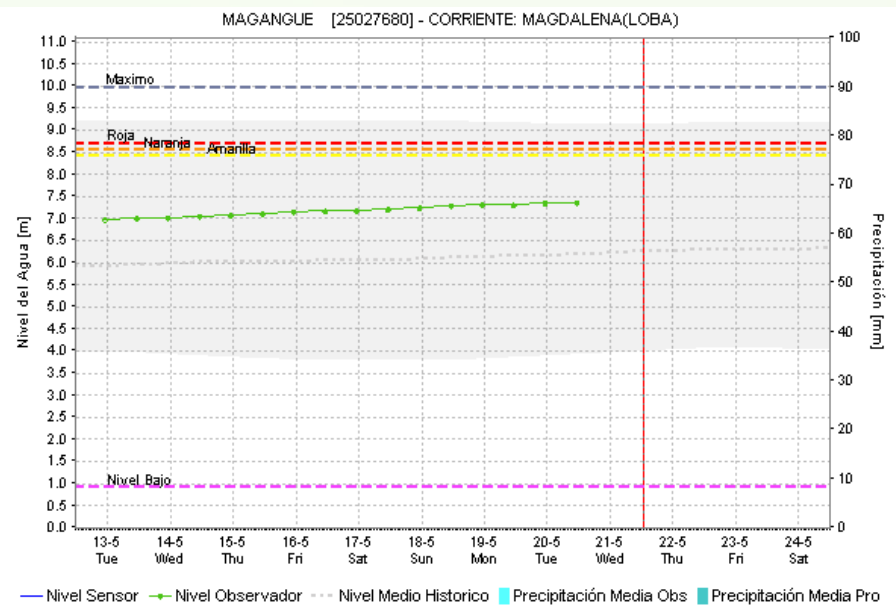
2.2.6 DIRECTOS AL BAJO MAGDALENA ENTRE EL BANCO Y EL PLATO

Subzona hidrográfica	Alerta	Descripción
Directos Bajo Magdalena entre el Banco y el Plato		Ligera estabilidad en los niveles del Bajo Magdalena, se prevé que esta tendencia persista durante la semana.
		Alerta Roja Puntual: Reporte de rompimiento en zona rural de Hatillo de Loba, Bolívar. Boquete o chorro entre los municipios de San Fernando y Margarita, Bolívar, que afecta a las comunidades perteneciente al municipio de Hatillo de Loba, como son: Pueblo Nuevo, Las Brisas, Las Palmas, Las Cajitas, El Violo y El Pozón.
