# BOLETÍN HIDROMETEOROLÓGICO DE LA MOJANA

San Marcos, Sucre 27 de mayo de 2025  
Hora de la actualización: 12:00 HLC

BOLETÍN No: 094/2025

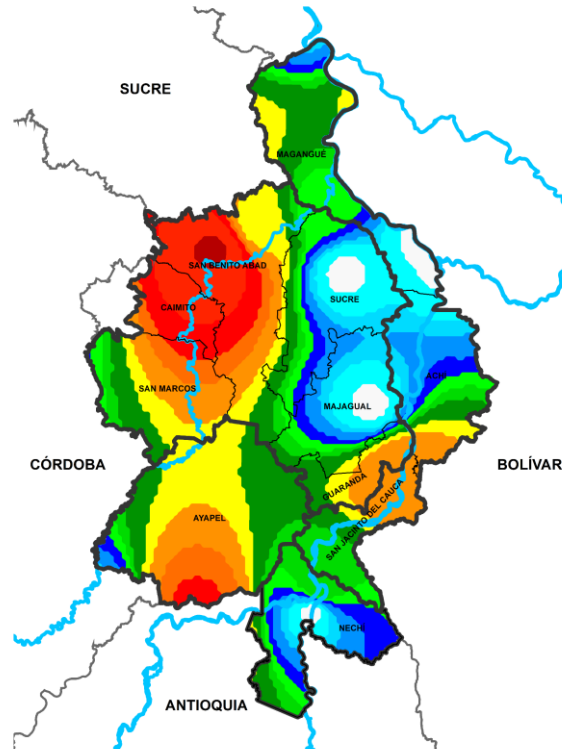
Precipitación acumulada  
26/05/2025 (07:00) – 27/05/2025 (07:00).  
Fuente: IDEAM

**Precipitación:** el día de ayer se registraron lluvias de variada intensidad en toda la región, las mas abundantes en los municipios de en San Benito Abad, Ayapel, San Jacinto del Cauca y Sucre según reporte de los promotores comunitarios, junto con descargas eléctricas y fuertes vientos.

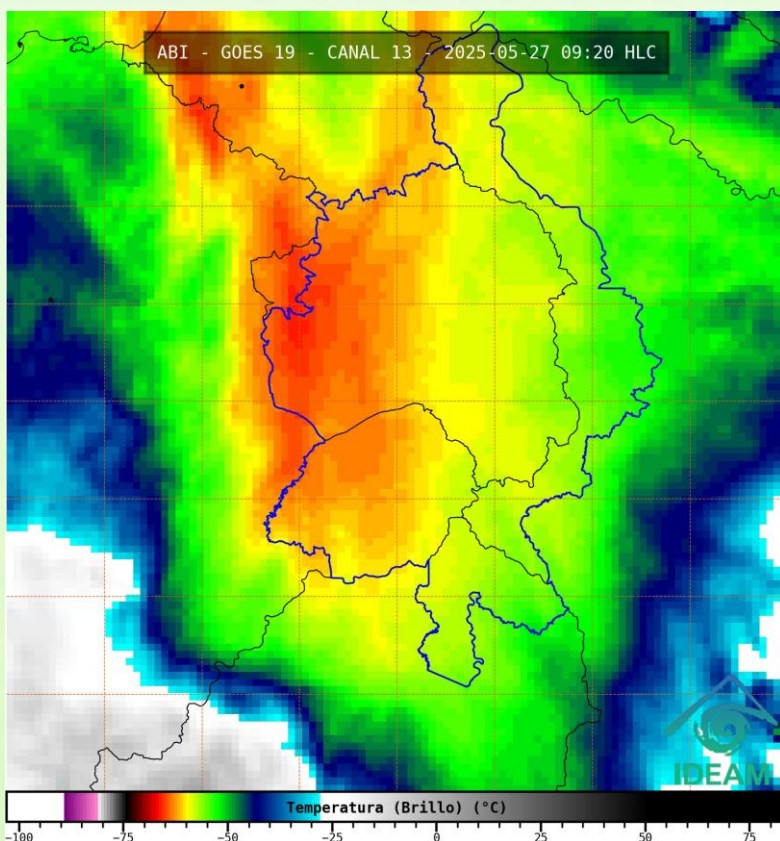
Imagen de satélite IR 09:20 HLC  
Fuente: IDEAM

En las últimas horas se presentaron lluvias de variada intensidad en toda la región acompañadas de descargas eléctricas

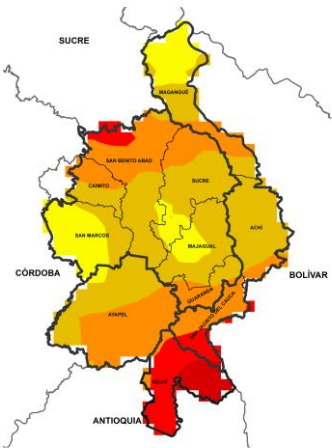
ACUMULADO DE 27 AL 28 DE MAYO

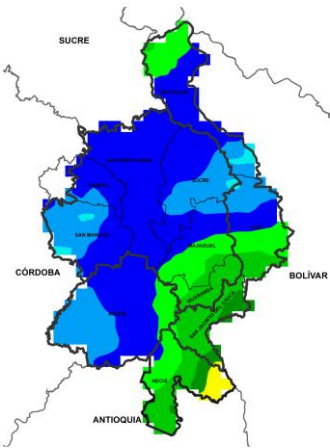
ACUMULADO DEL 28 AL 29 DE MAYO

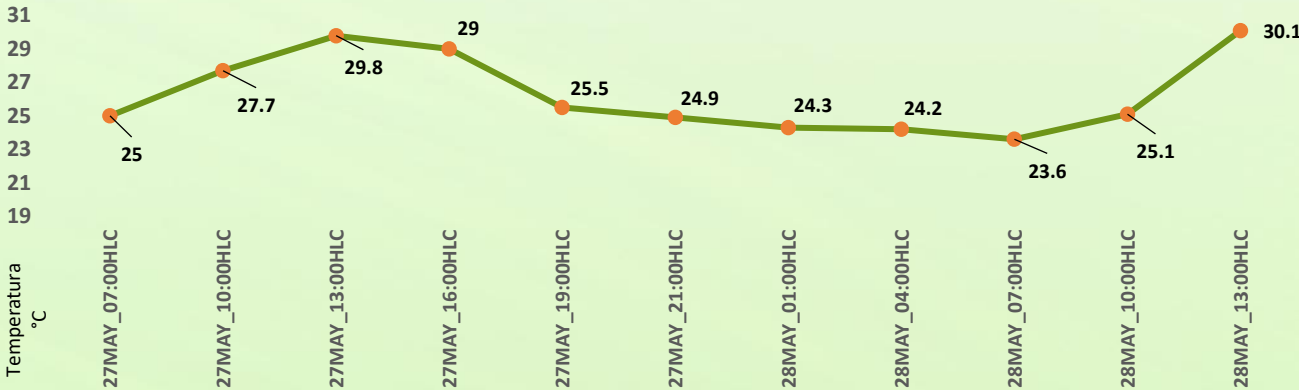
Pronóstico de temperaturas medias para los próximos 02 días

**Temperatura:** En general, las temperaturas máximas oscilarán entre los 28°C y 32 °C. Las mínimas estarán entre 23°C y 24°C. Las sensaciones térmicas máximas estimadas oscilarán entre los 32°C y 33°C.

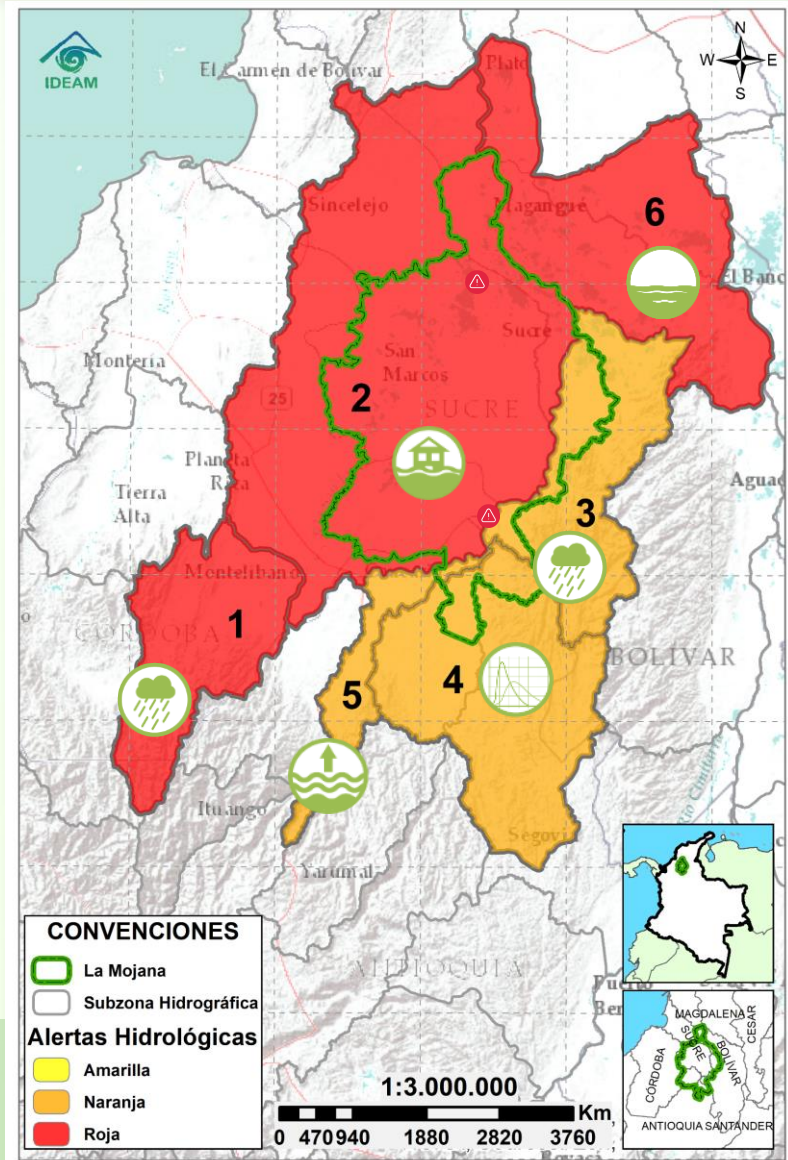
**Descripción condiciones hidrológicas:** Alerta roja en toda la cuenca del río San Jorge, debido a la probabilidad de crecientes en su parte alta y el aumento de áreas inundadas en la parte baja, alerta naranja en el Bajo Nechí por la creciente transitando en el río Tigui, en el río Caribona por probabilidad de crecientes y en el río Cauca entre Pto Valdivia y Nechí, donde permanecen los niveles altos. En el Bajo Magdalena tendencia a la estabilización de niveles.

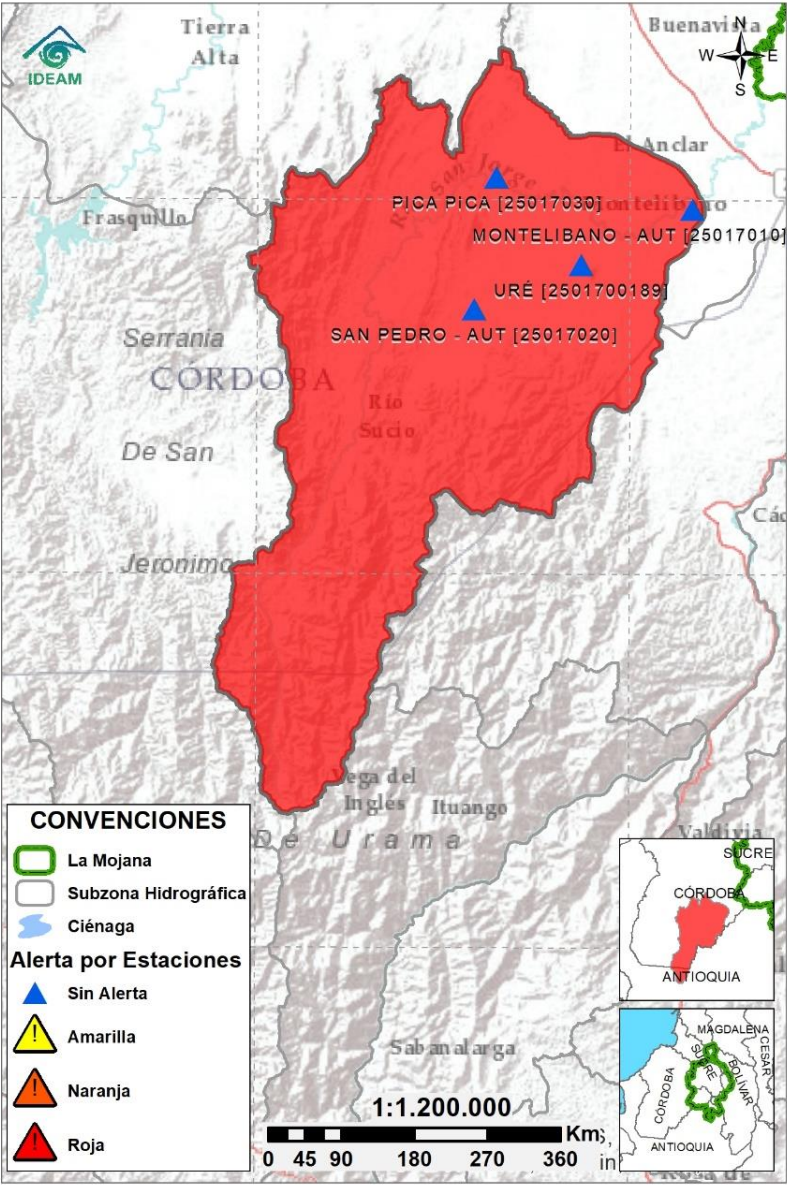
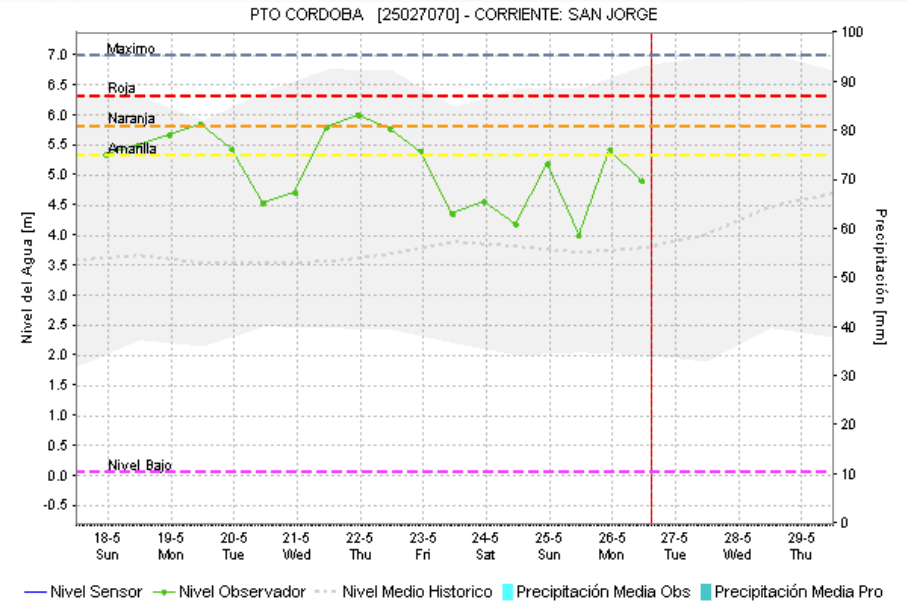
2.2.1 SUBZONA HIDROGRÁFICA DEL RÍO SAN JORGE CUENCA ALTA

Subzona hidrográfica	Alerta	Descripción
Cuenca alta del río San Jorge		Creciente transitando en el río San Jorge a la altura de La Apartada, se esperan crecientes en la parte alta de la cuenca.

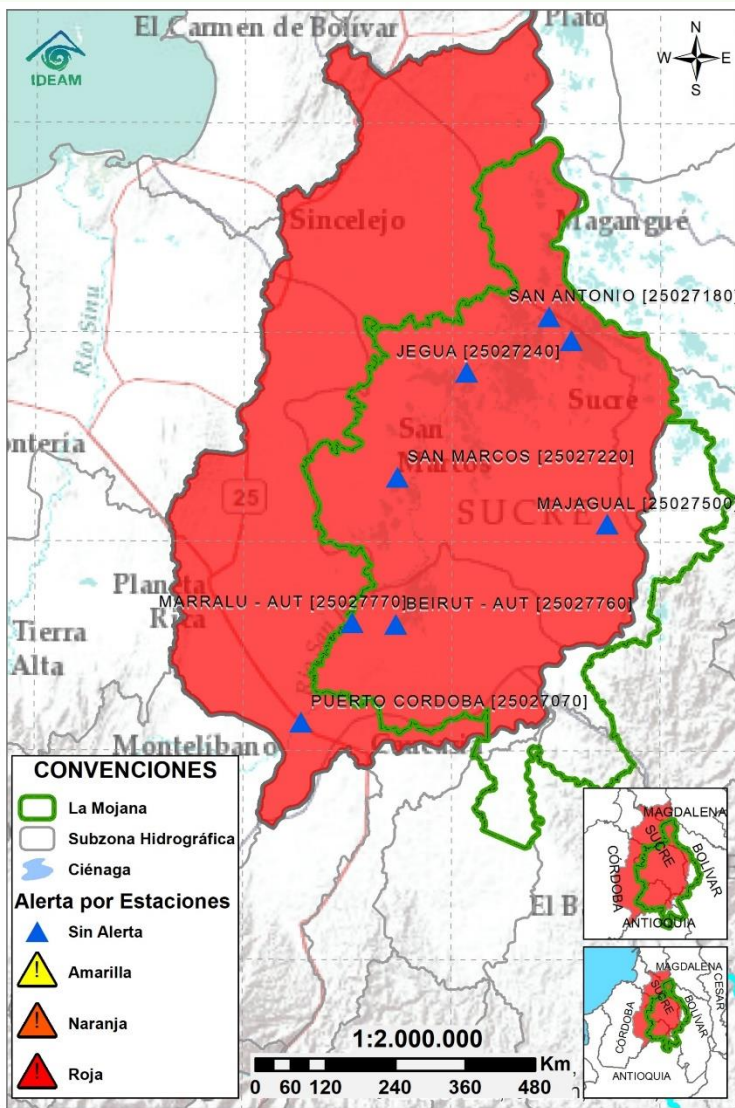
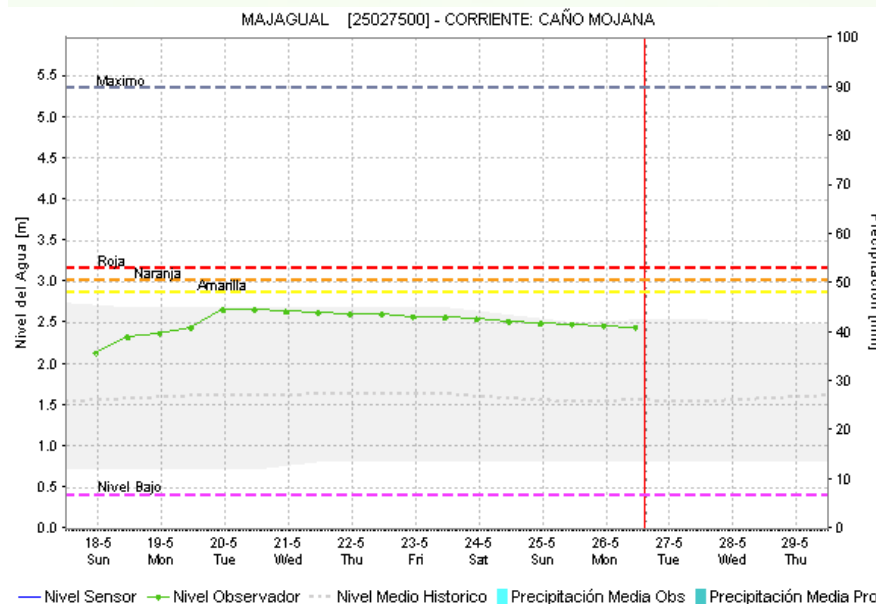
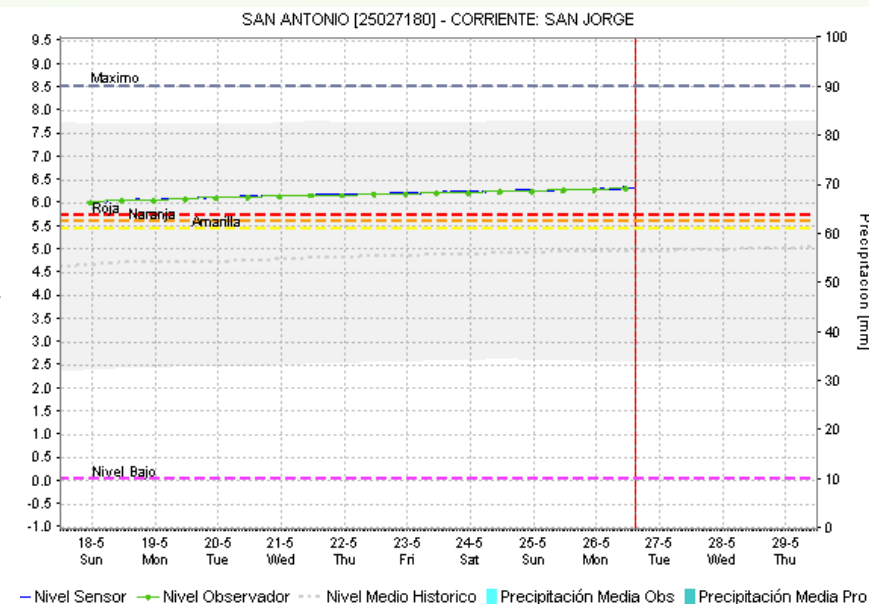
## 2.2.2 SUBZONA HIDROGRÁFICA DEL RÍO SAN JORGE CUENCA BAJA

Subzona hidrográfica	Alerta	Descripción
Cuenca baja del río San Jorge		Altos niveles en los caños y ciénagas asociados al rompimiento en Caregato, además del río San Jorge entre San Benito Abad y Magangué y los Caños Pancegüita y Mojana a la altura de Sucre – Sucre.
		<b>Alerta Roja Puntual:</b> Rompimiento del río San Jorge en las haciendas La Palmira y Monteflor.
		<b>Alerta Roja Puntual:</b> Reporte de desbordamiento del río San Jorge en Bocas de San Antonio, Magangué. (21/05/2025).

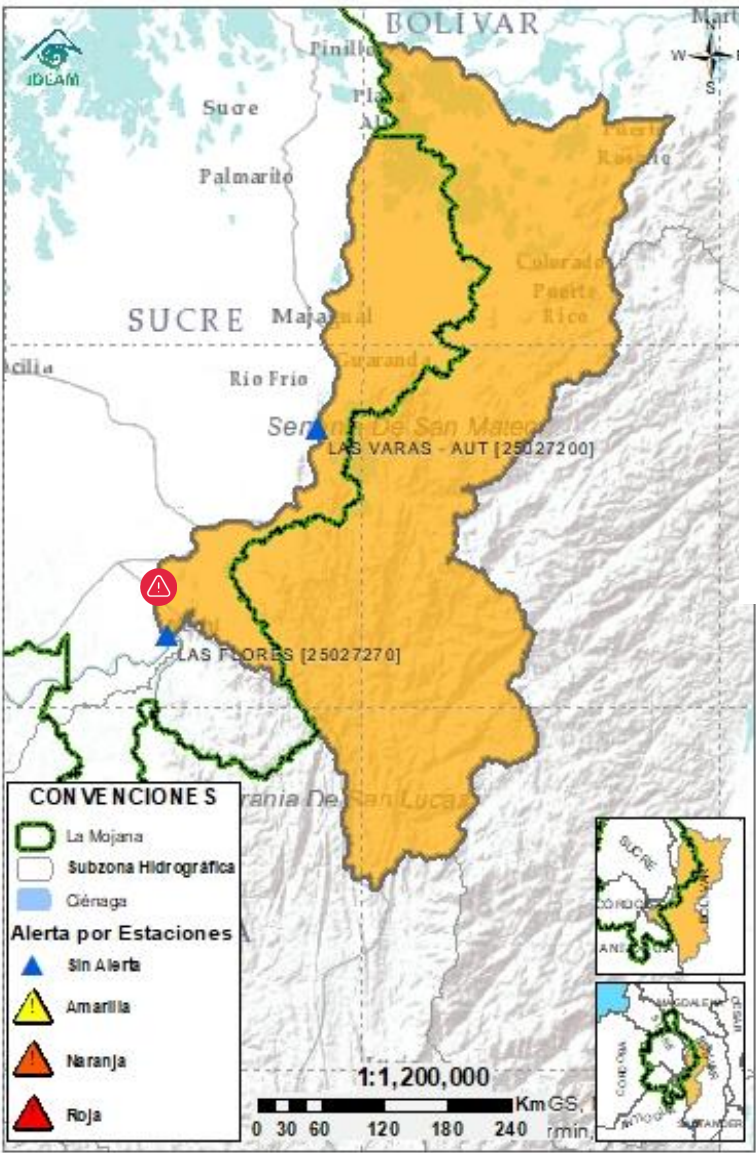
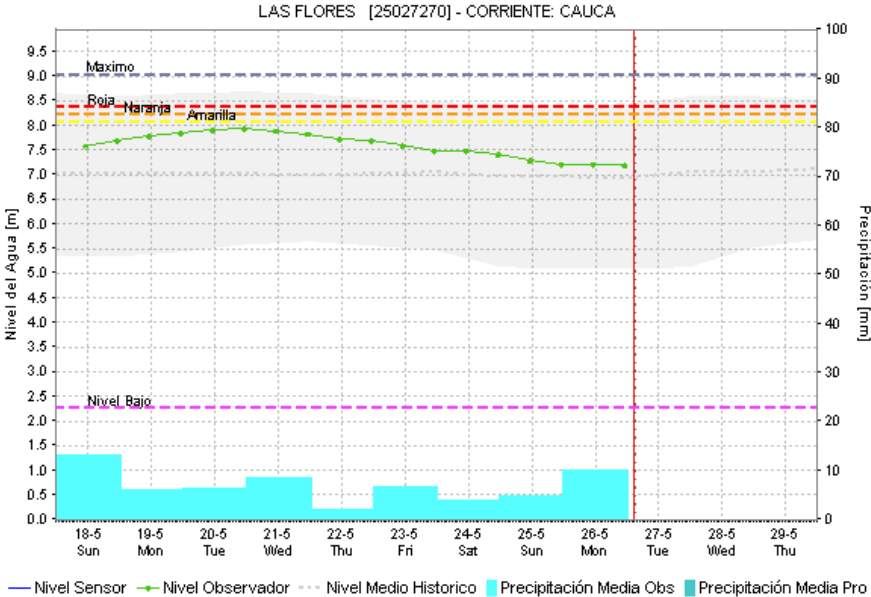
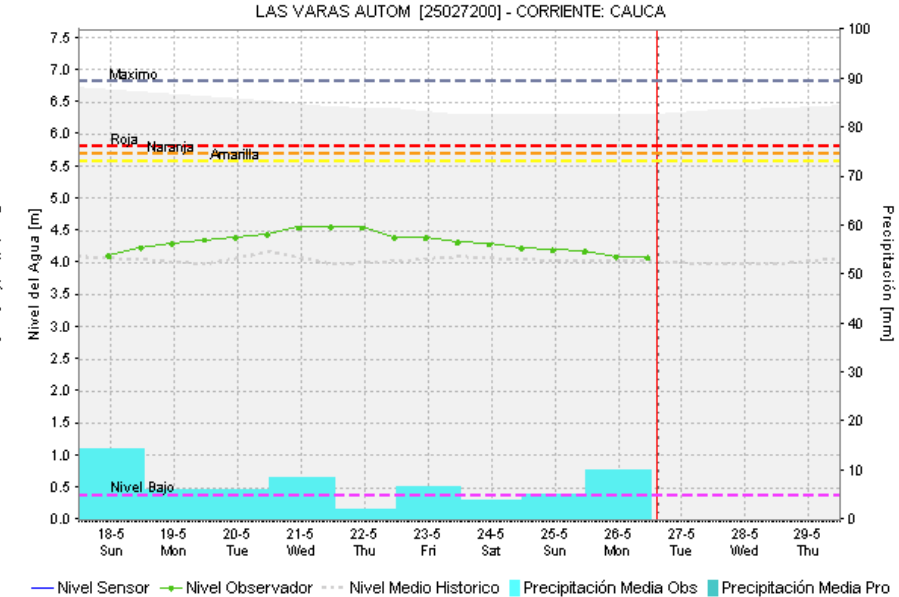
### 2.2.3 DIRECTOS AL BAJO CAUCA - CIÉNAGA LA RAYA ENTRE EL RÍO NECHÍ Y EL BRAZO DE LOBA

Subzona hidrográfica	Alerta	Descripción
Directos al bajo Cauca- Ciénaga La Raya entre el río Nechí y Brazo de Loba		Probabilidad de crecientes en el río Caribona y sus aportantes. Descenso de nivel en el río Cauca, se prevé su estabilización en el transcurso del día.
		Alerta puntual en el sector Caregato (San Jacinto del Cauca, Bolívar), por ingreso del río Cauca hacia el Bajo San Jorge.(06/05/2024).

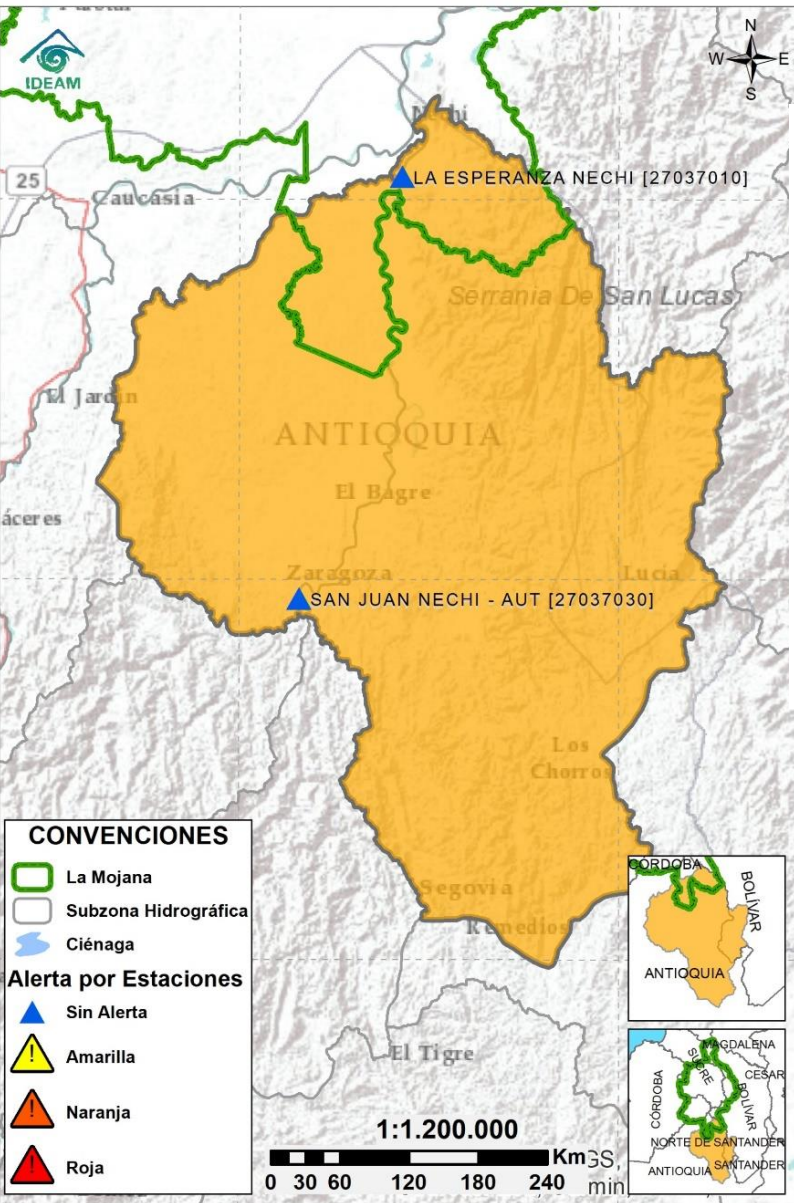
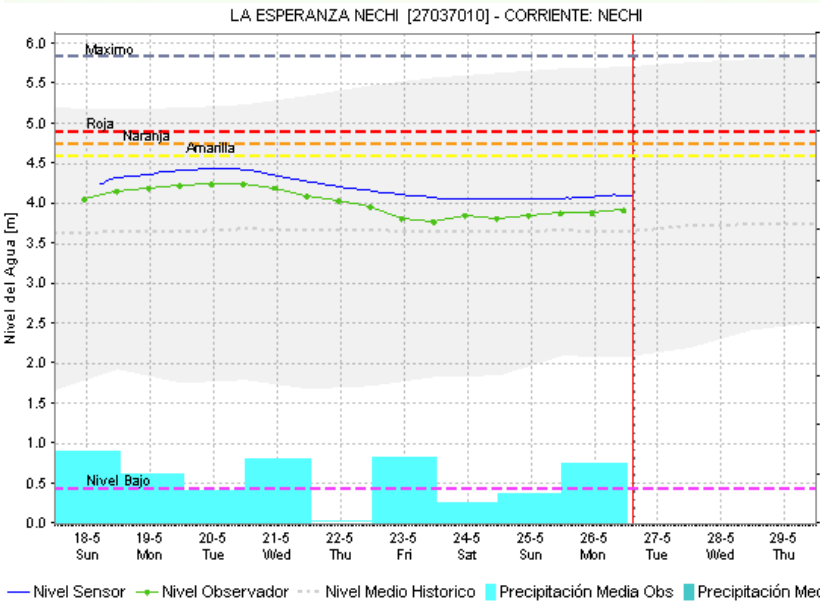
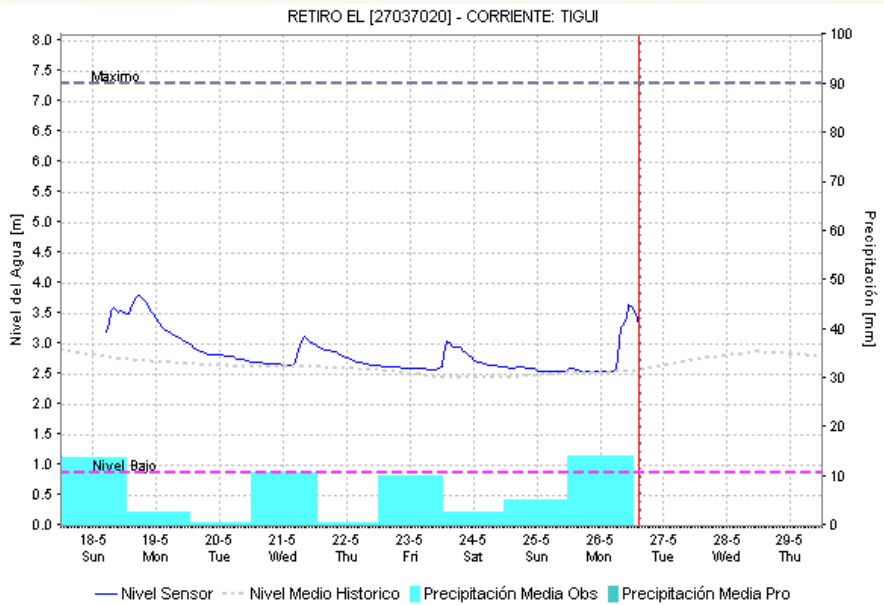
## 2.2.4 SUBZONA HIDROGRÁFICA DEL RÍO NECHÍ CUENCA BAJA

Subzona hidrográfica	Alerta	Descripción
Cuenca baja del río Nechí		Creciente en transito entre los rios Tigui y Nechí a la altura de El Bagre, la cual se verá reflejada en el tramo El Bagre – Nechí, en el transcurso del día.

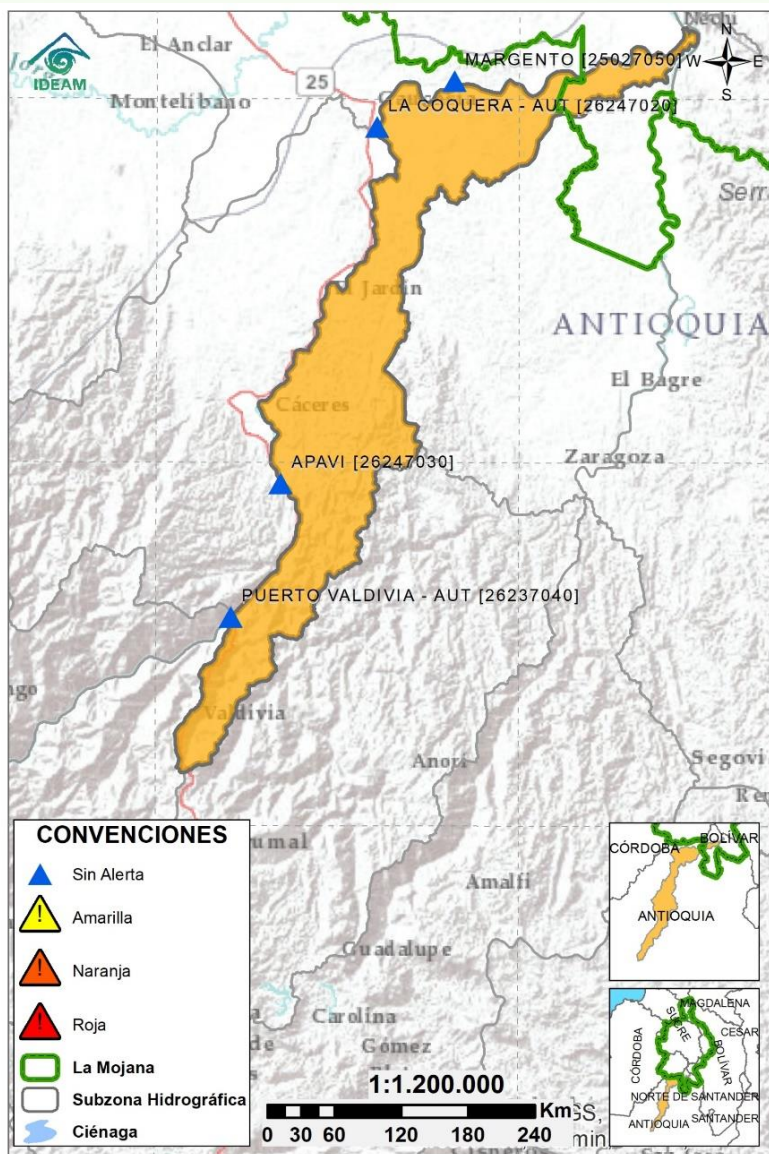
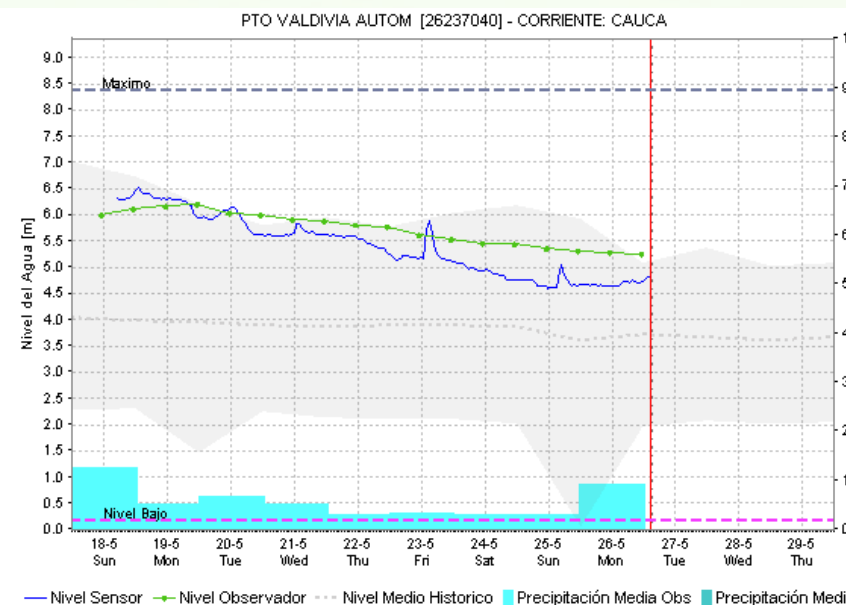
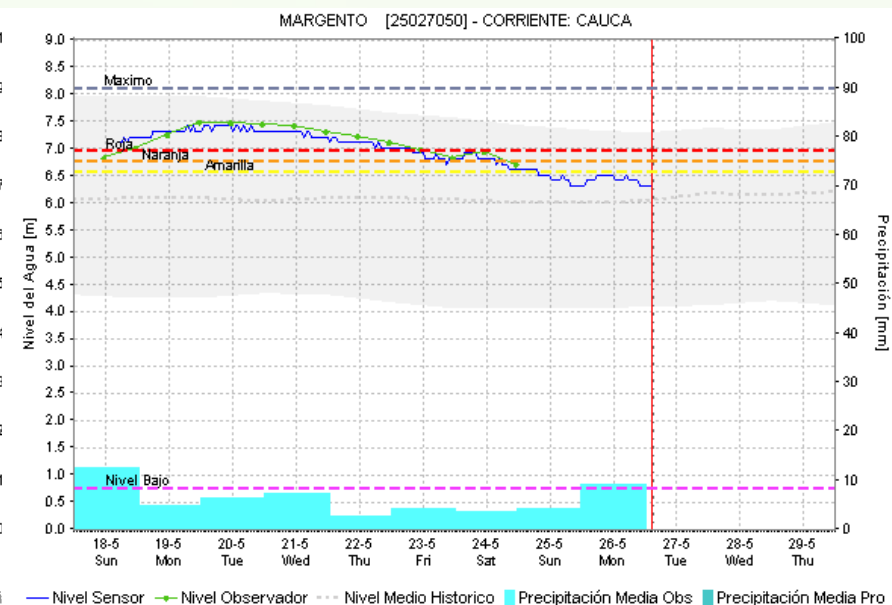
## 2.2.5 DIRECTOS AL CAUCA ENTRE PTO. VALDIVIA Y RÍO NECHÍ

Subzona hidrográfica	Alerta	Descripción
Directos al Cauca entre Puerto Valdivia y río Nechí		Ligero ascenso de nivel en el río Cauca entre Pto Valdivia y Cáceres; el cual se verá reflejado en entre Cáceres y Nechí en el transcurso del día.

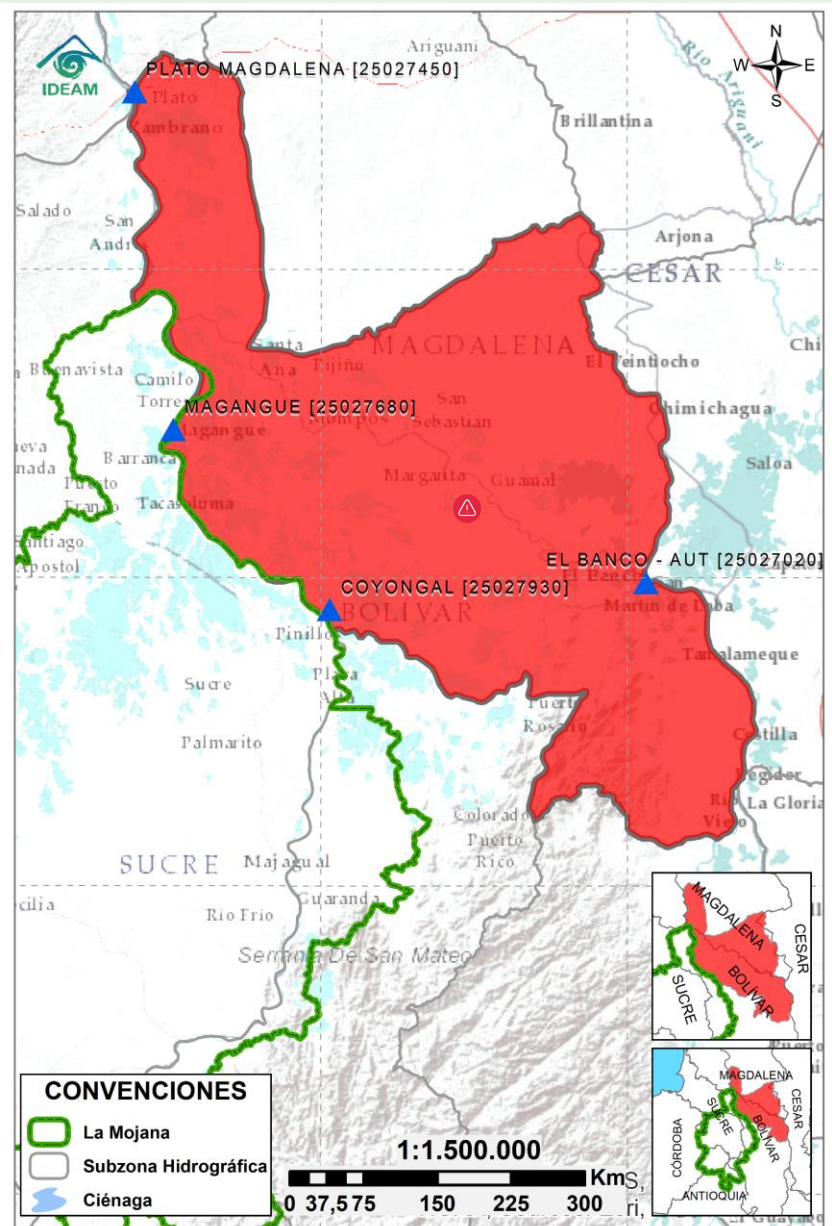
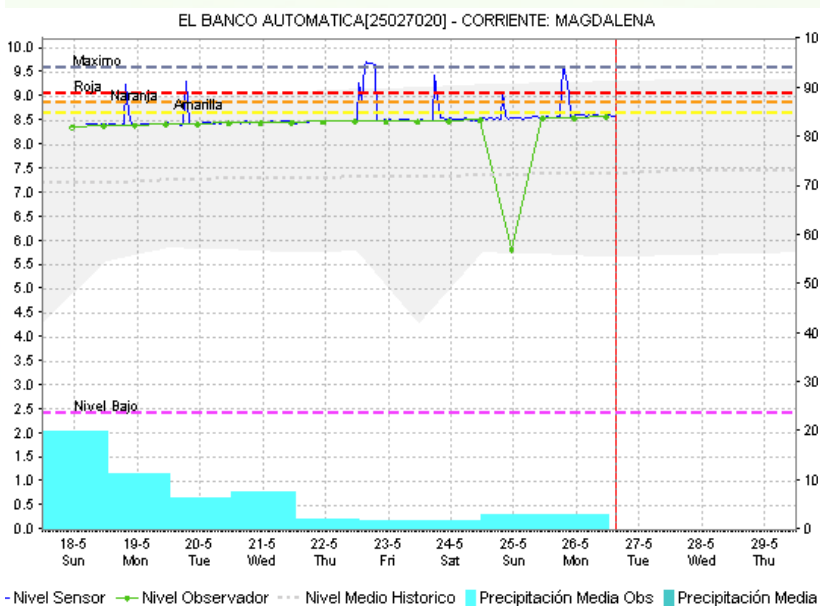
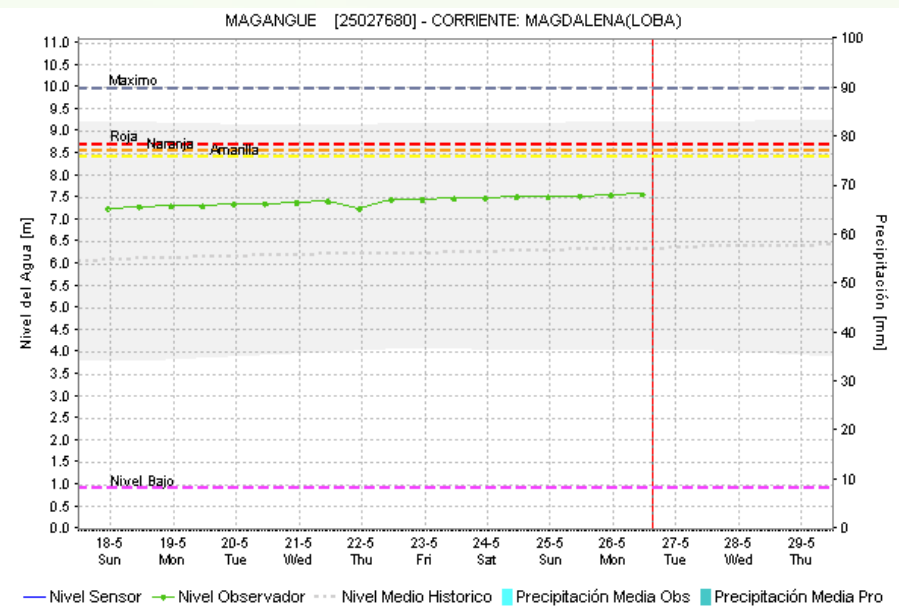
# 2.2.6 DIRECTOS AL BAJO MAGDALENA ENTRE EL BANCO Y EL PLATO

Subzona hidrográfica	Alerta	Descripción
Directos Bajo Magdalena entre el Banco y el Plato		Estabilización de niveles en el río Magdalena entre El Banco y Plato, incluyendo el Brazo de Mompós. Tendencia que prevalecerá los próximos días.
		<b>Alerta Roja Puntual:</b> Reporte de rompimiento en zona rural de Hatillo de Loba, Bolívar. Boquete o chorro entre los municipios de San Fernando y Margarita, Bolívar, que afecta a las comunidades perteneciente al municipio de Hatillo de Loba, como son: Pueblo Nuevo, Las Brisas, Las Palmas, Las Cajitas, El Violo y El Pozón.

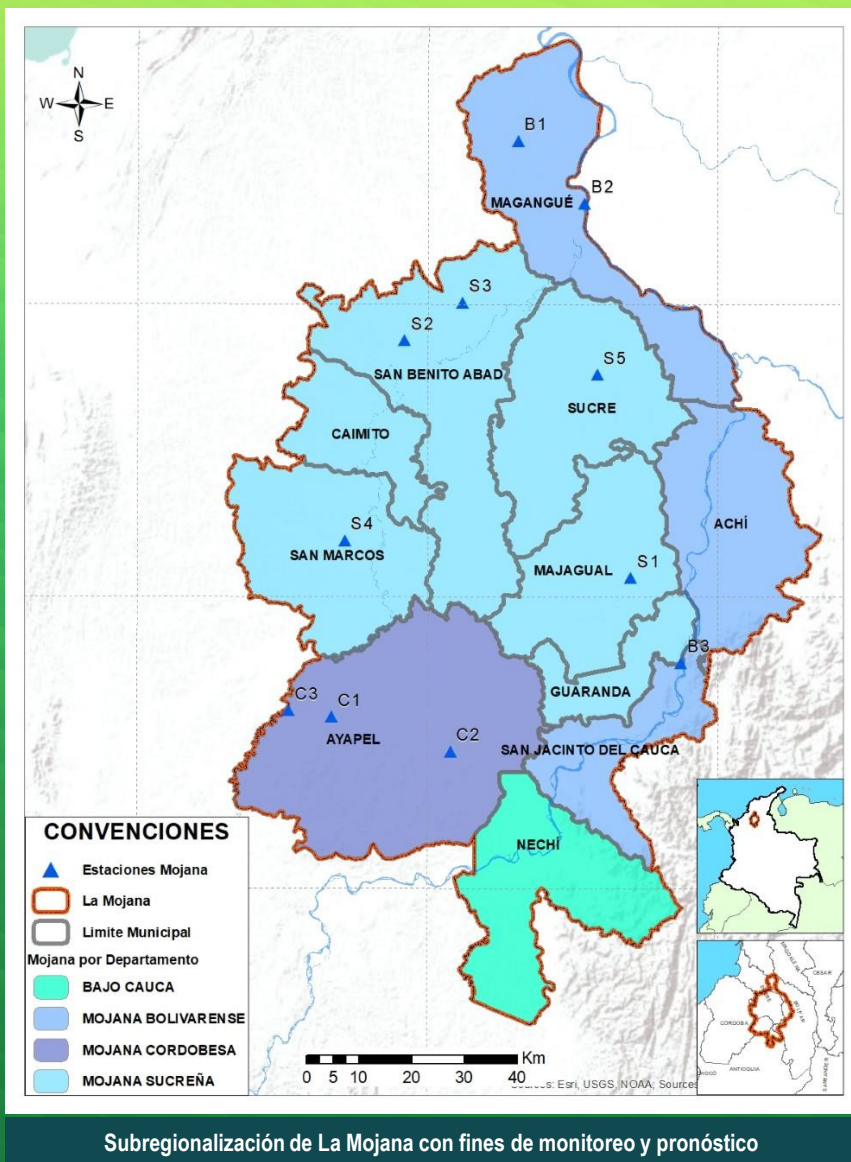
## Estaciones Meteorológicas Automáticas y Convencionales en la región de La Mojana
