BOLETÍN HIDROMETEOROLÓGICO DE LA MOJANA

San Marcos, Sucre 11 de junio de 2025
Hora de la actualización: 12:00 HLC

BOLETÍN No: 104/2025

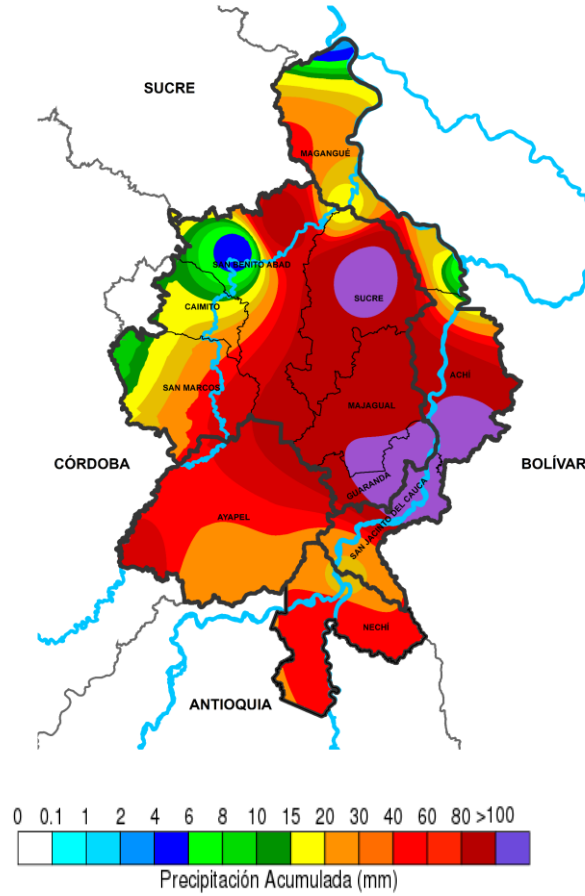
Precipitación acumulada
10/06/2025 (07:00) – 11/06/2025 (07:00).
Fuente: IDEAM

Precipitación: se registraron lluvias de variada intensidad en la región, las más abundantes en los municipios de San Jacinto del Cauca, Sucre y Majagual acompañadas de descargas eléctricas según reporte de los promotores comunitarios.

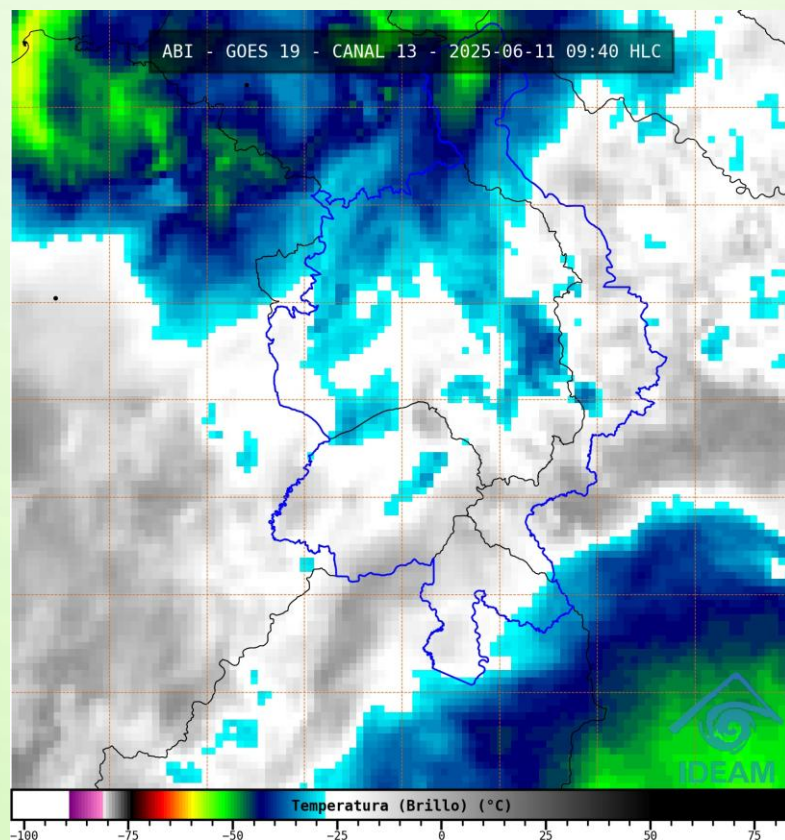
Imagen de satélite IR 09:40 HLC
Fuente: IDEAM

En las últimas horas se presentaron lluvias de variada intensidad en toda la región

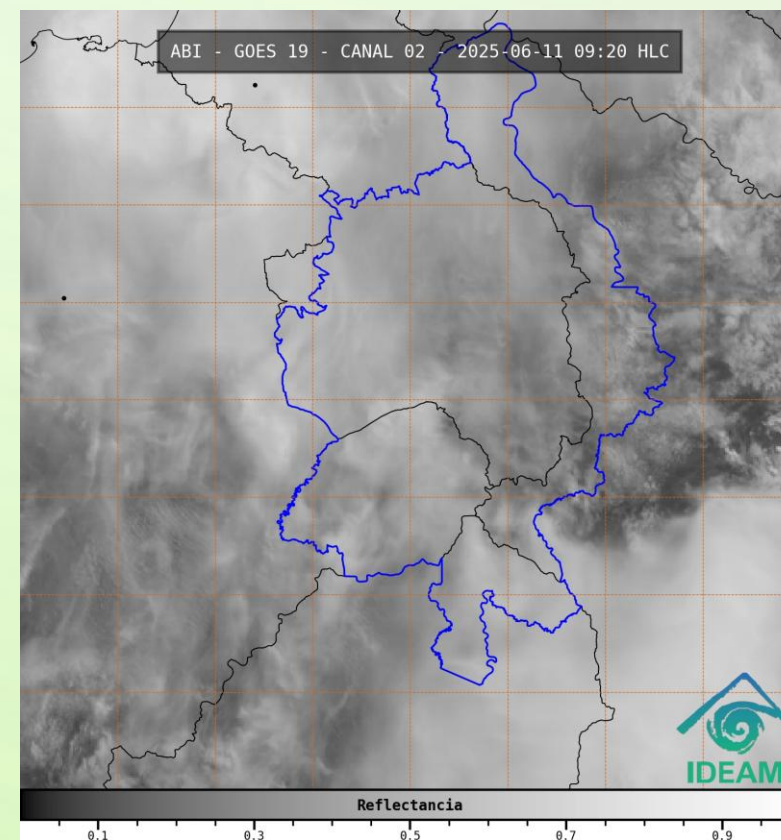
Imagen del satélite VISIBLE 09:20 HLC
Fuente: IDEAM

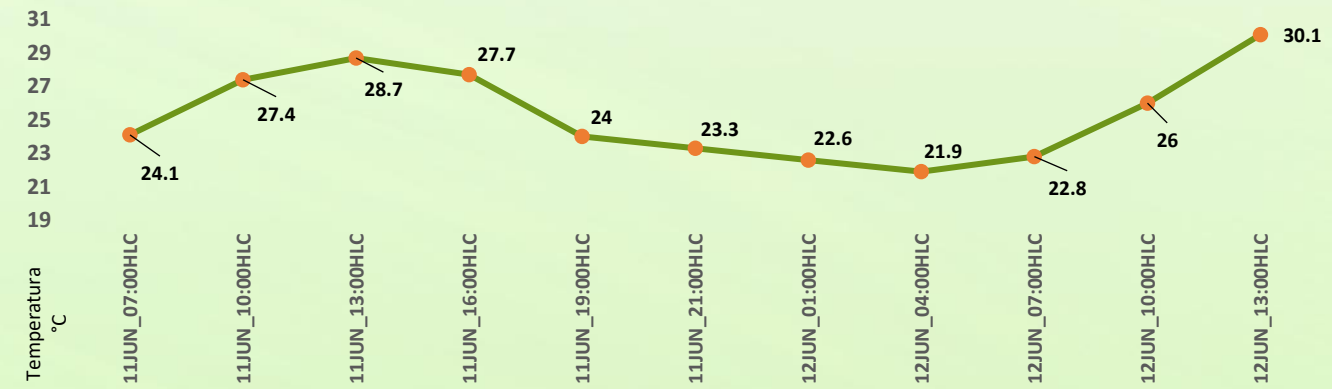
Pronóstico de temperaturas medias para los próximos 02 días

Temperatura: En general, las temperaturas máximas oscilarán entre los 27°C y 31 °C. Las mínimas estarán entre 22°C y 23°C. Las sensaciones térmicas máximas estimadas oscilarán entre los 31°C y 33°C.

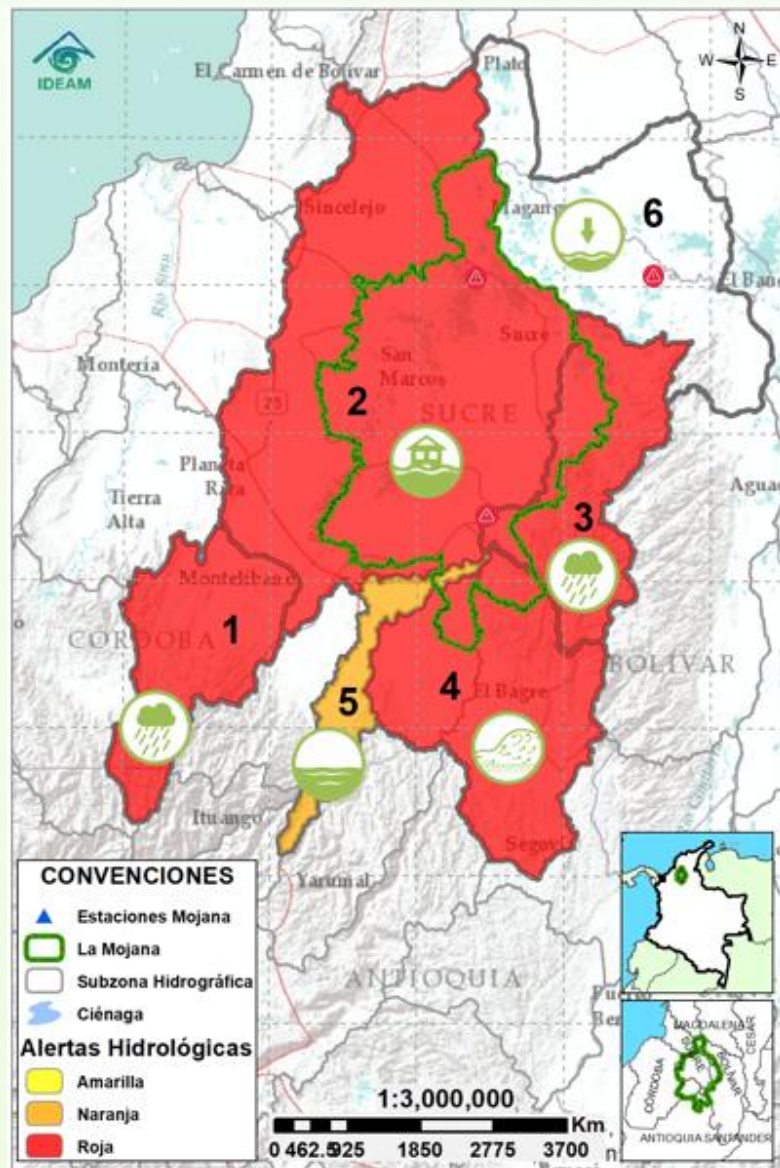
Condiciones hidrológicas antecedentes para el 10/06/2025

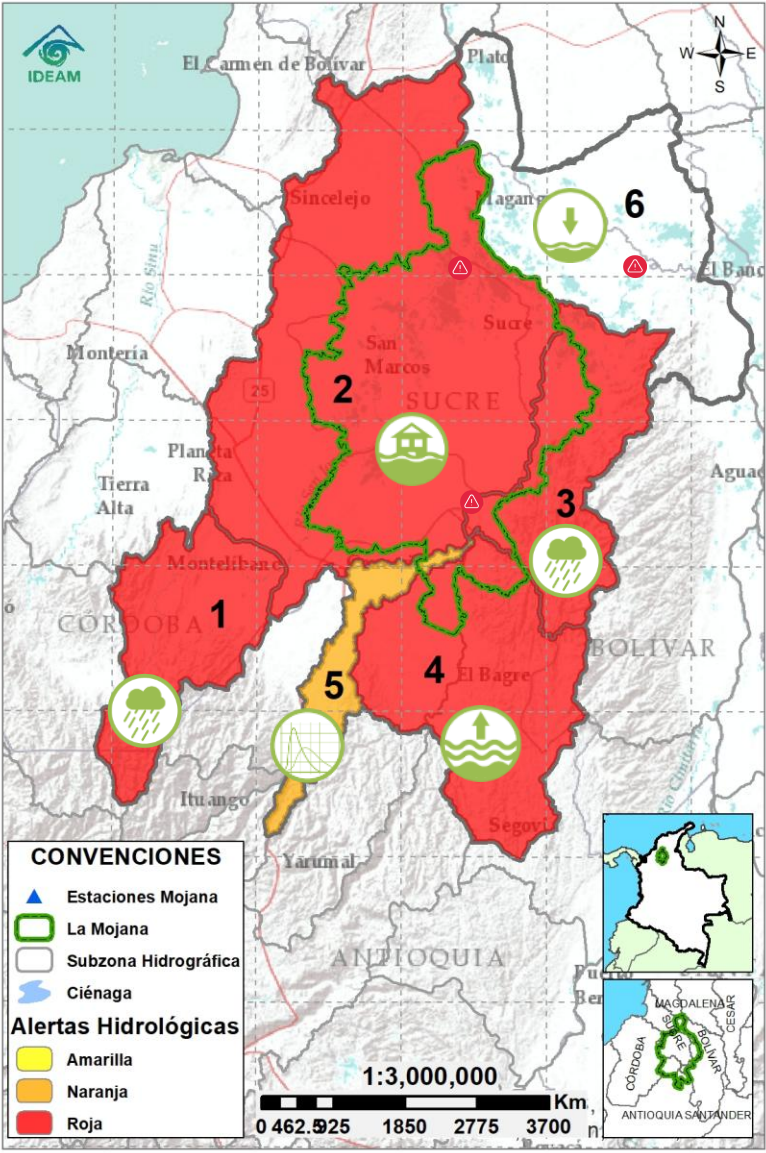
Descripción condiciones hidrológicas: Alerta roja en toda la cuenca del río San Jorge, debido a la probabilidad de crecientes en su parte alta y la permanencia de áreas inundadas en la parte baja, donde se prevén niveles estables. La cuenca baja del río Nechí y del río Caribona también están en alerta roja debido a la probabilidad de crecientes en sus aportantes y los ascensos registrados en el río Nechí. Tránsito de creciente en el río Cauca y ligeros descensos en el Bajo Magdalena.

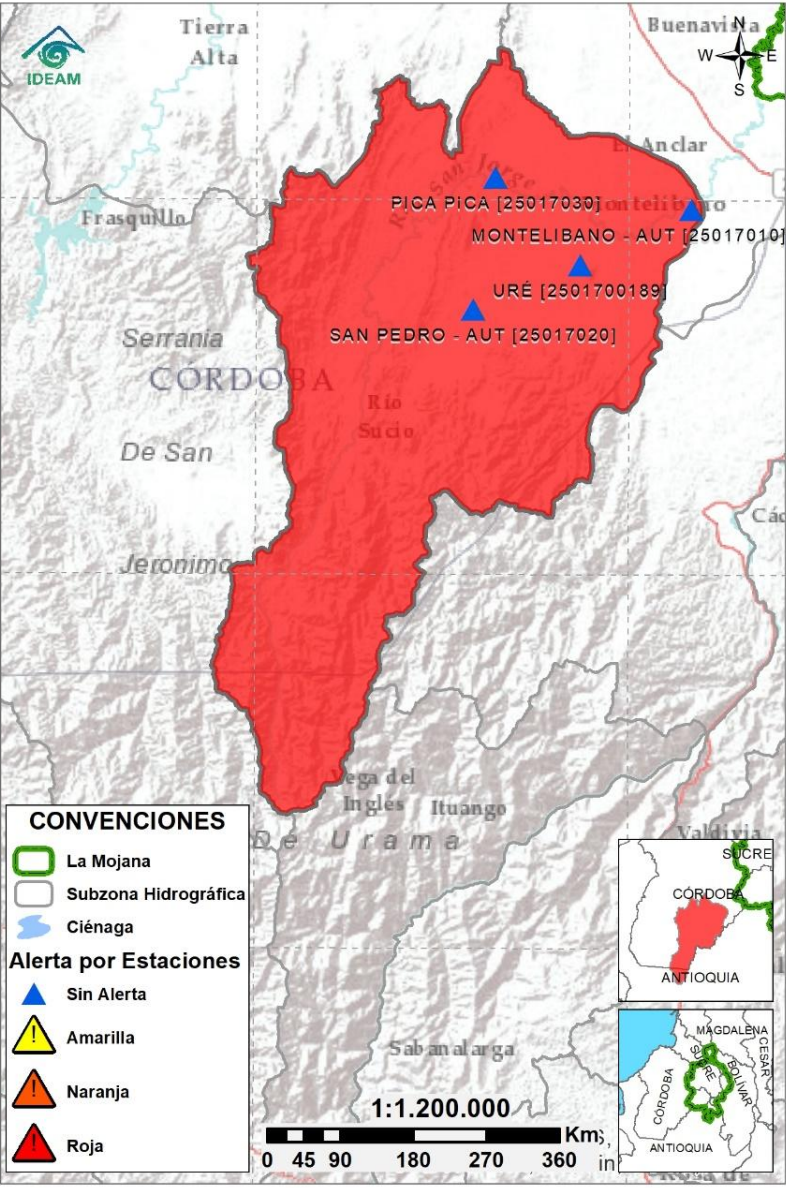
2.2.1 SUBZONA HIDROGRÁFICA DEL RÍO SAN JORGE CUENCA ALTA

Subzona hidrográfica	Alerta	Descripción
Cuenca alta del río San Jorge		Probabilidad de crecientes en el río San Jorge y sus aportantes los próximos días.

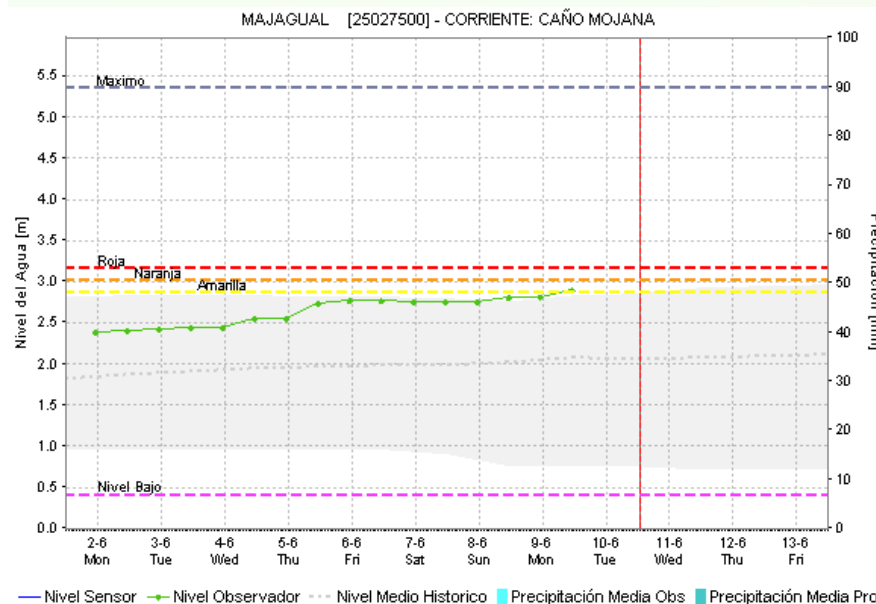
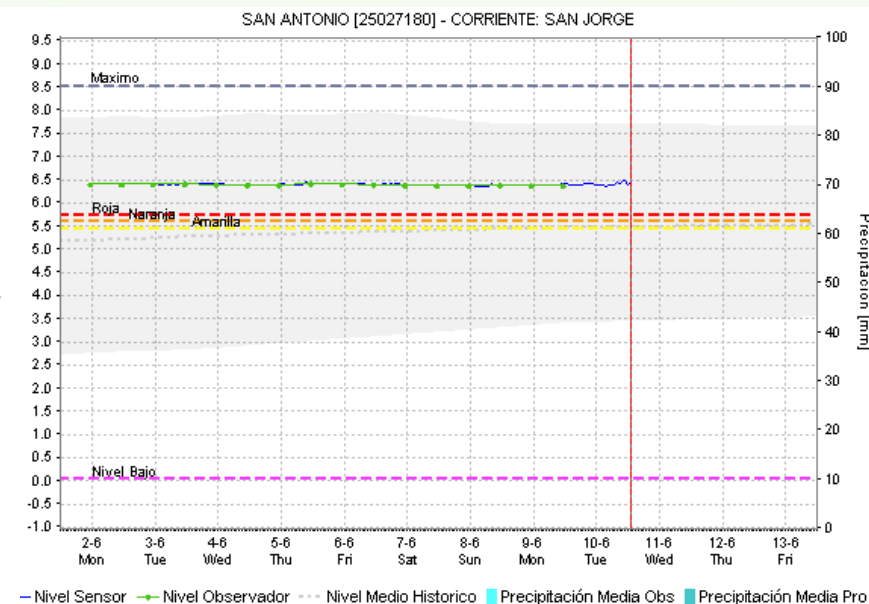
2.2.2 SUBZONA HIDROGRÁFICA DEL RÍO SAN JORGE CUENCA BAJA

Subzona hidrográfica	Alerta	Descripción
Cuenca baja del río San Jorge		Altos niveles en los caños y ciénagas asociados al rompimiento en Caregato, además del río San Jorge entre San Benito Abad y Magangué y los Caños Pancegüita y Mojana a la altura de Sucre – Sucre. Tendencia al ascenso de niveles.
		Alerta Roja Puntual: Reporte de desbordamiento del río San Jorge en Bocas de San Antonio, Magangué. (21/05/2025).

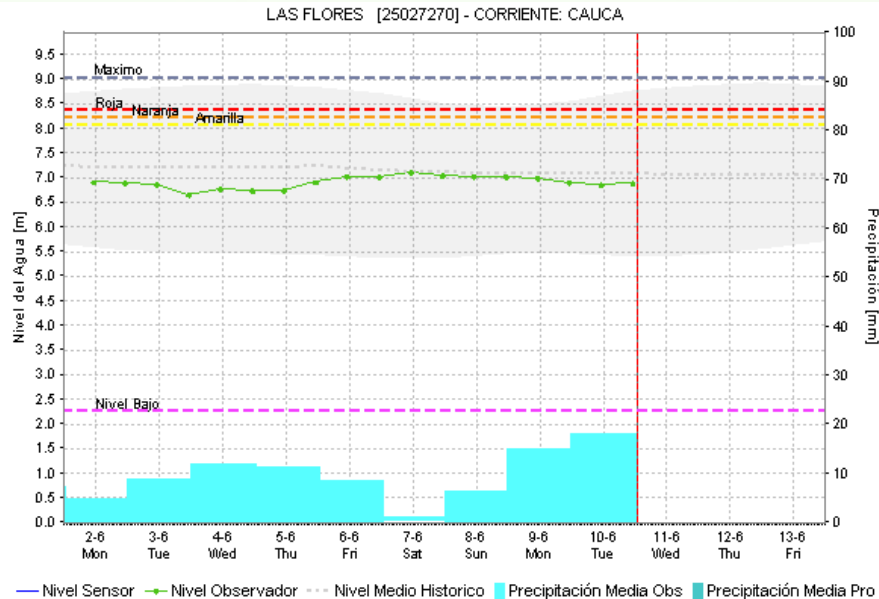
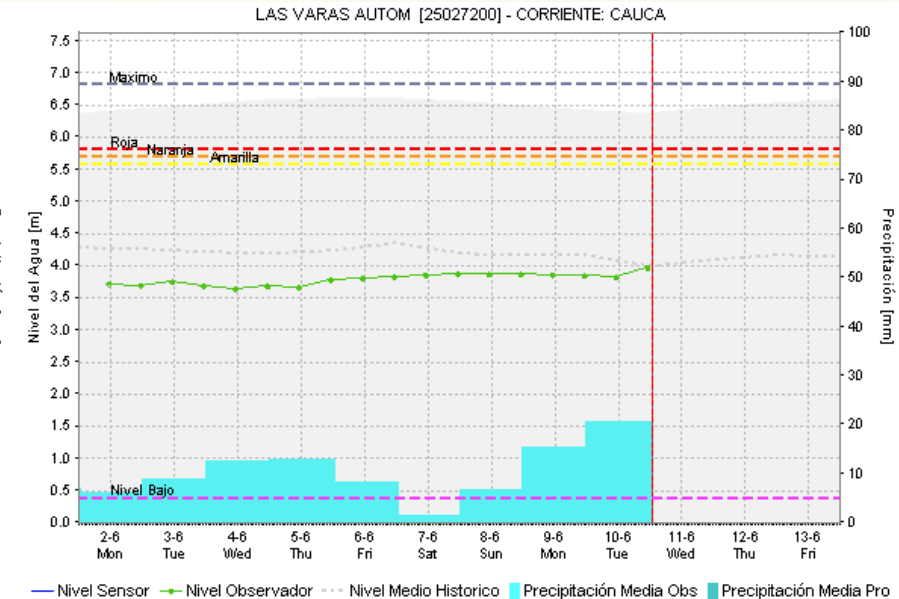
2.2.3 DIRECTOS AL BAJO CAUCA - CIÉNAGA LA RAYA ENTRE EL RÍO NECHÍ Y EL BRAZO DE LOBA

Subzona hidrográfica	Alerta	Descripción
Directos al bajo Cauca- Ciénaga La Raya entre el río Nechí y Brazo de Loba		Probabilidad de crecientes en el río Caribona y sus aportantes. Tránsito de creciente en el río Cauca.
		Alerta puntual en el sector Caregato (San Jacinto del Cauca, Bolívar), por ingreso del río Cauca hacia el Bajo San Jorge.(06/05/2024).

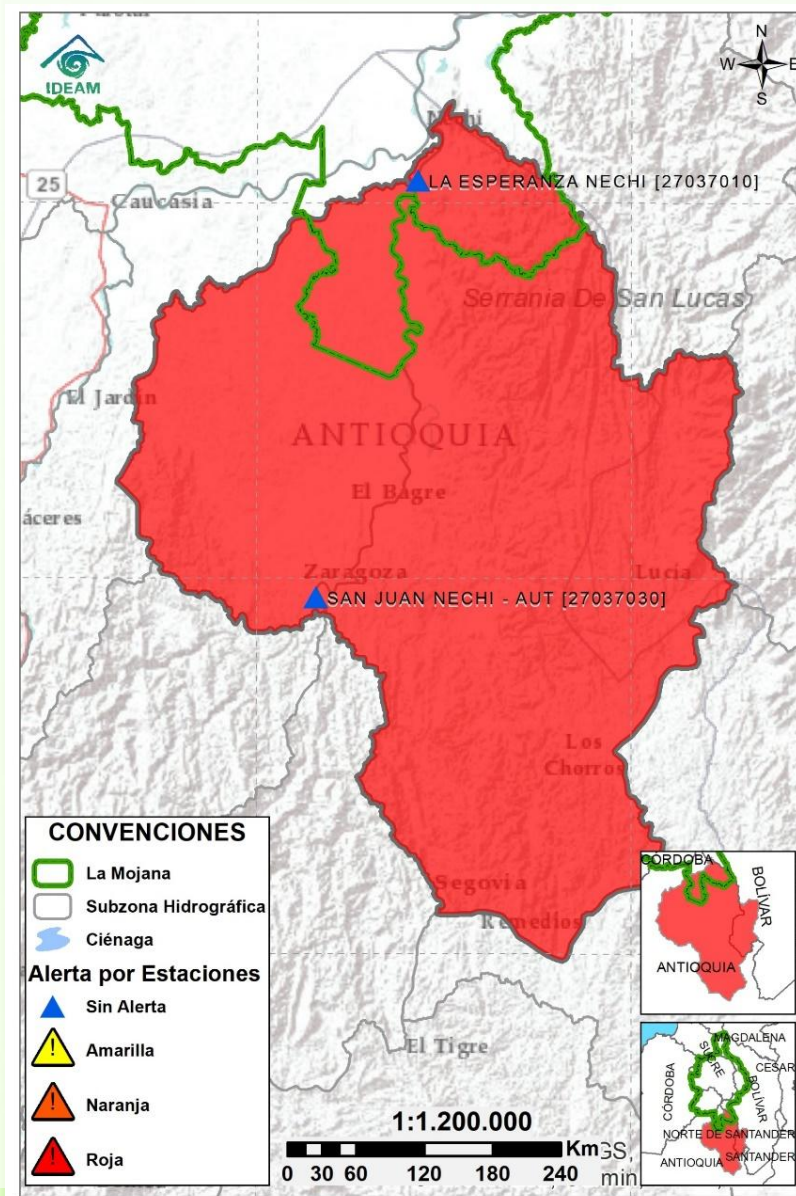
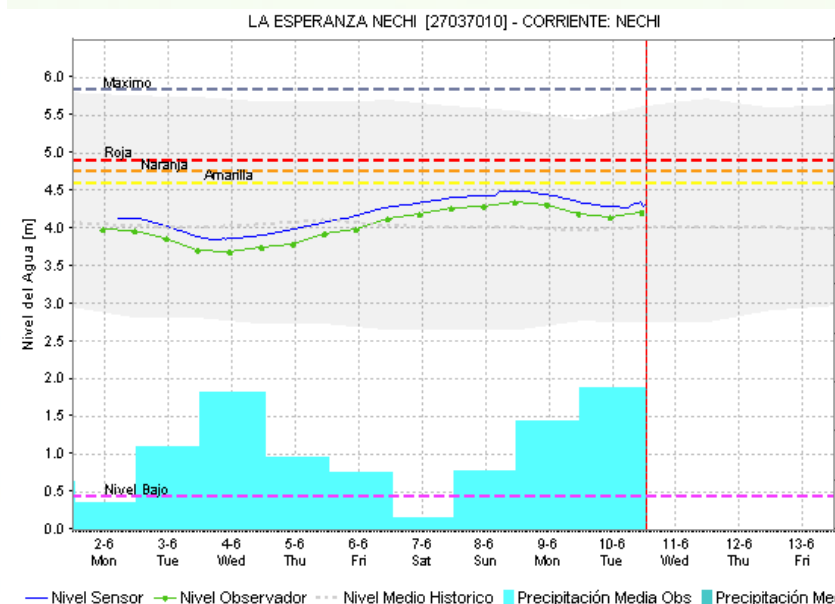
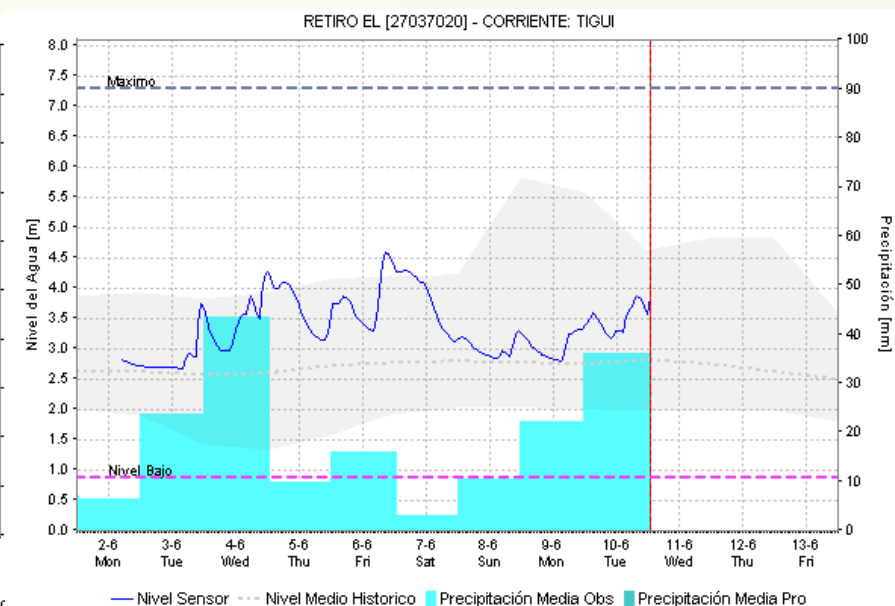
2.2.4 SUBZONA HIDROGRÁFICA DEL RÍO NECHÍ CUENCA BAJA

Subzona hidrográfica	Alerta	Descripción
Cuenca baja del río Nechí		Ascensos de nivel en el río Nechí entre El Bagre y Nechí. Probabilidad de crecientes en sus aportantes los próximos días.

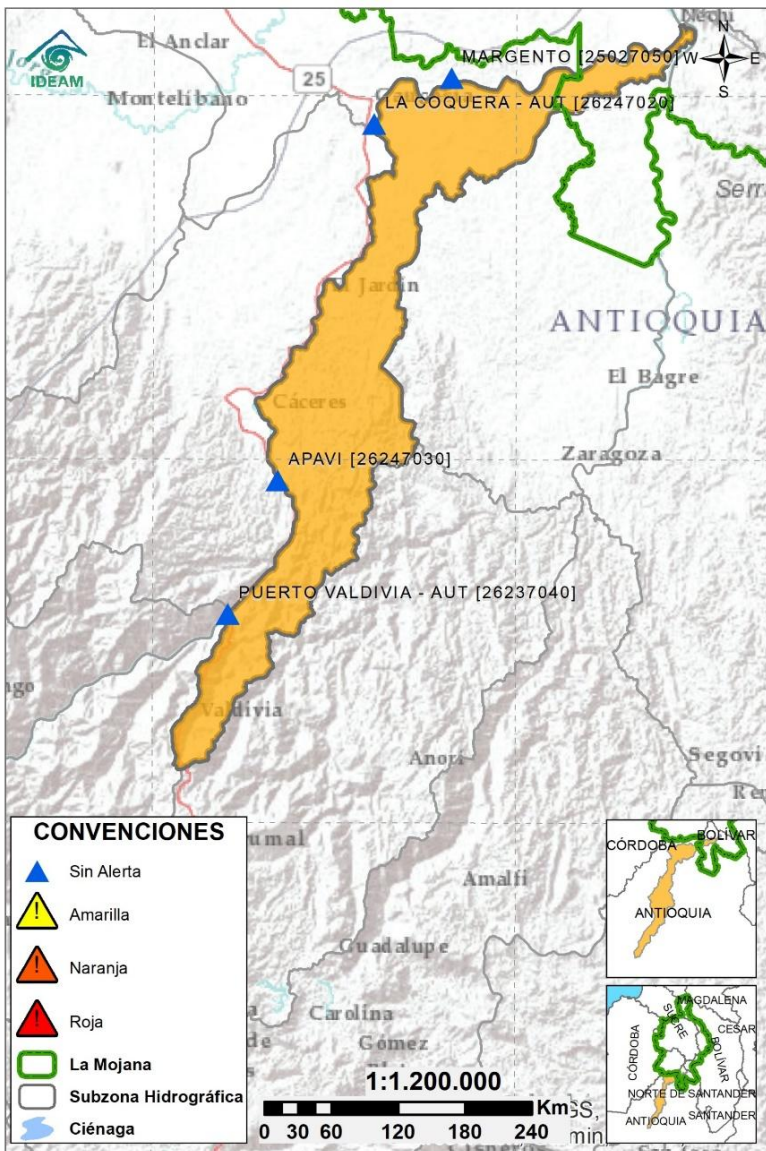
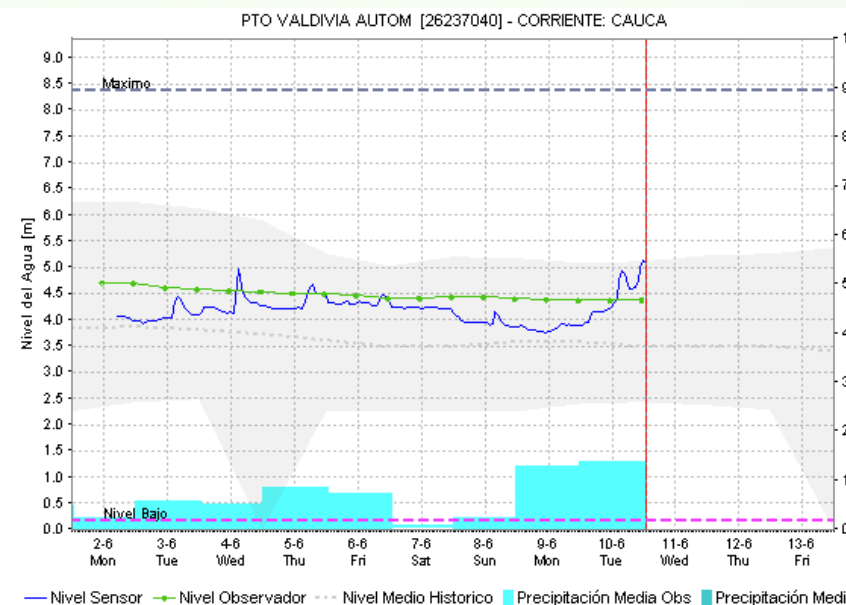
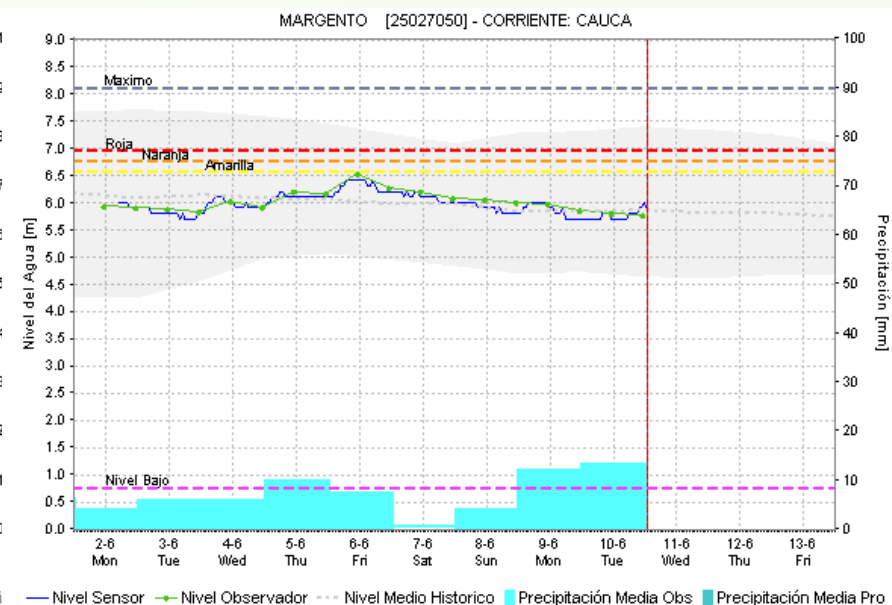
2.2.5 DIRECTOS AL CAUCA ENTRE PTO. VALDIVIA Y RÍO NECHÍ

Subzona hidrográfica	Alerta	Descripción
Directos al Cauca entre Puerto Valdivia y río Nechí		Creciente transitando en el río Cauca. Se esperan descensos de nivel a lo largo del día.

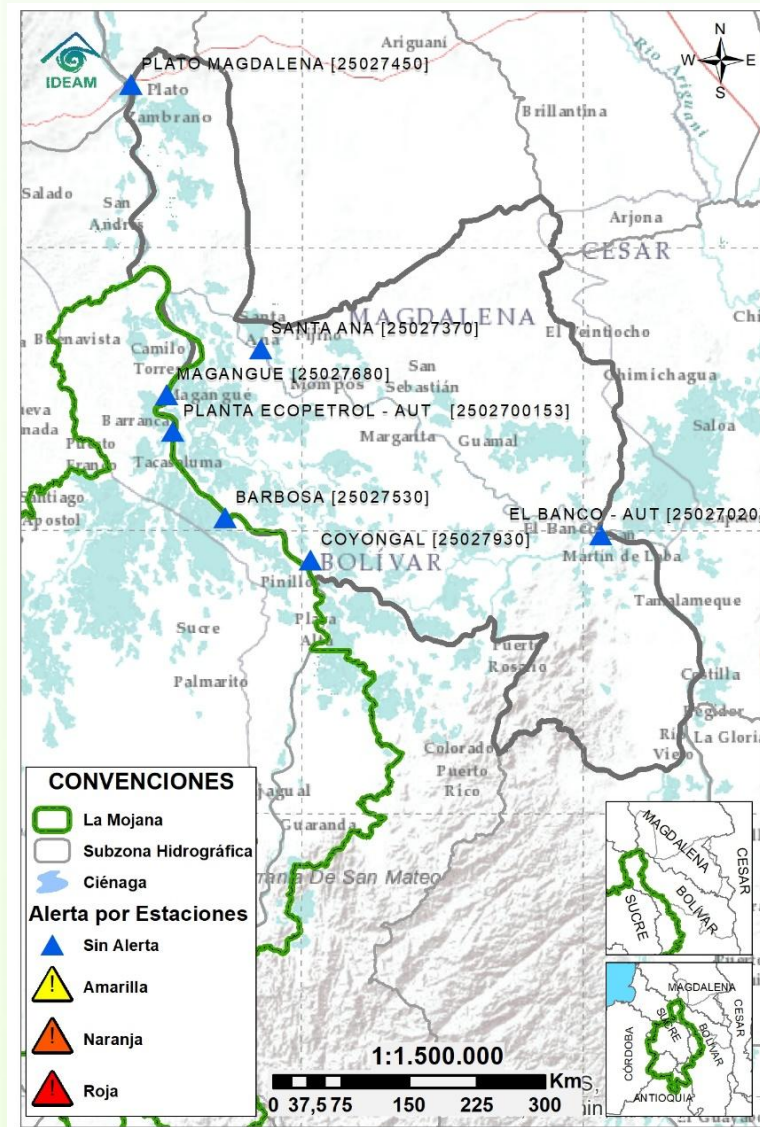
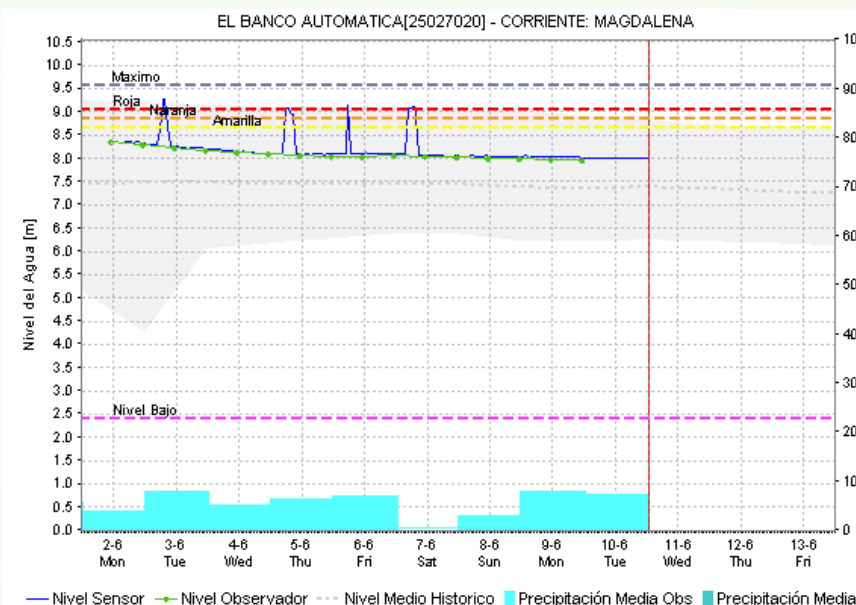
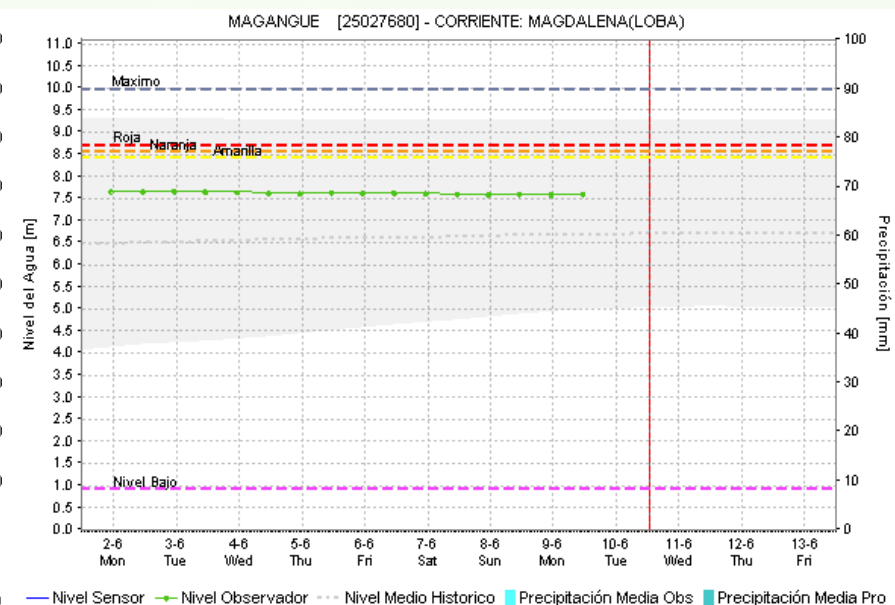
2.2.6 DIRECTOS AL BAJO MAGDALENA ENTRE EL BANCO Y EL PLATO

Subzona hidrográfica	Alerta	Descripción
Directos Bajo Magdalena entre el Banco y el Plato	Sin alerta	Leve descenso de nivel en el Brazo de Loba y Brazo de Mompós, se espera que esta tendencia persista durante la semana.
		Alerta Roja Puntual: Reporte de rompimiento en zona rural de Hatillo de Loba, Bolívar. Boquete o chorro entre los municipios de San Fernando y Margarita, Bolívar, que afecta a las comunidades perteneciente al municipio de Hatillo de Loba, como son: Pueblo Nuevo, Las Brisas, Las Palmas, Las Cajitas, El Violo y El Pozón.
