INFORME MENSUAL DE CONDICIONES HIDROMETEOROLÓGICAS DEL RÍO CAUCA No. 40 julio 2024

Tramo Puerto Valdivia - Desembocadura

CENTRO REGIONAL DE PRONÓSTICOS Y
ALERTAS TEMPRANAS DE LA MOJANA

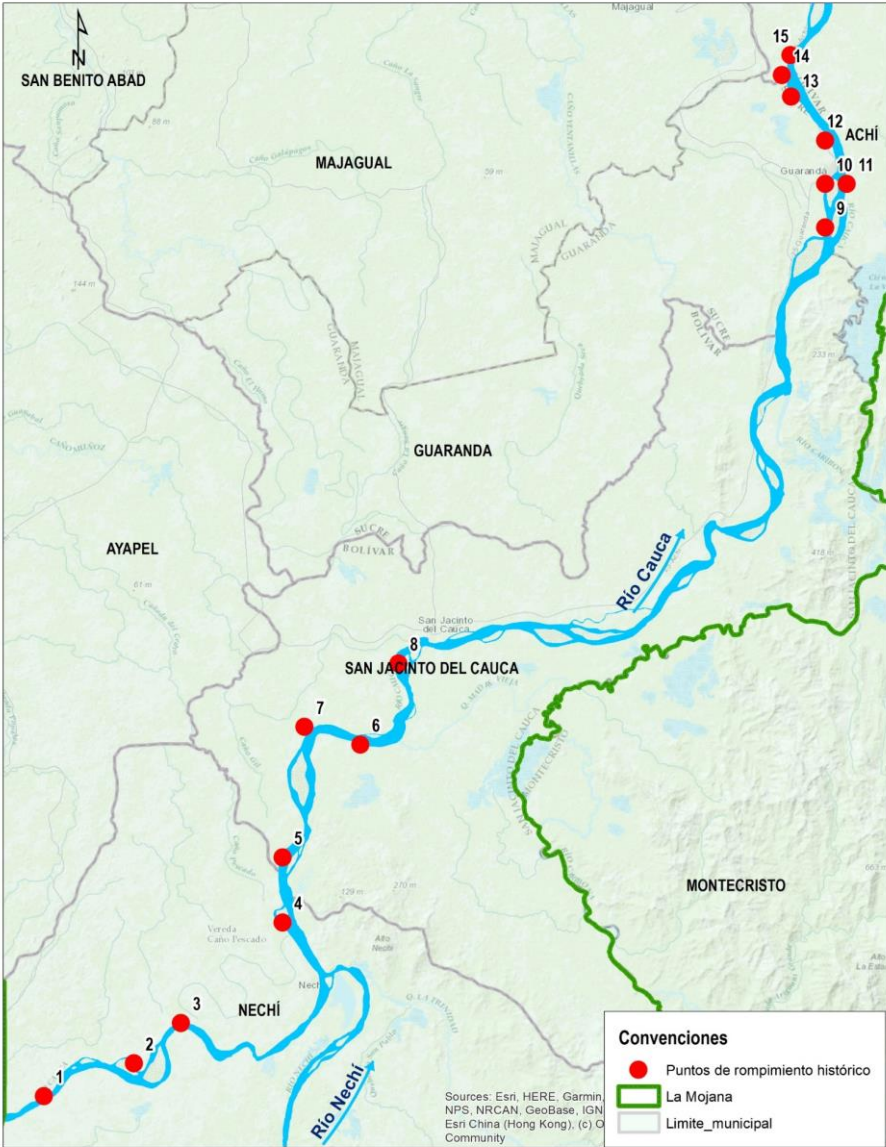
Mapa 10. Localización puntos históricos de rompimiento del río Cauca en el sector de La Mojana

- Dar continuidad a la atención de las comunidades afectadas por el rompimiento del dique en Caregato.
- Monitorear y reforzar los puntos históricos de rompimiento, especial atención en Colorado y Nuevo Mundo, aguas arriba de Nechí (Mapa 10 y Tabla 2).
- Alistamiento de ayudas ante el aumento en extensión de las áreas que permanecen inundadas en La Mojana.

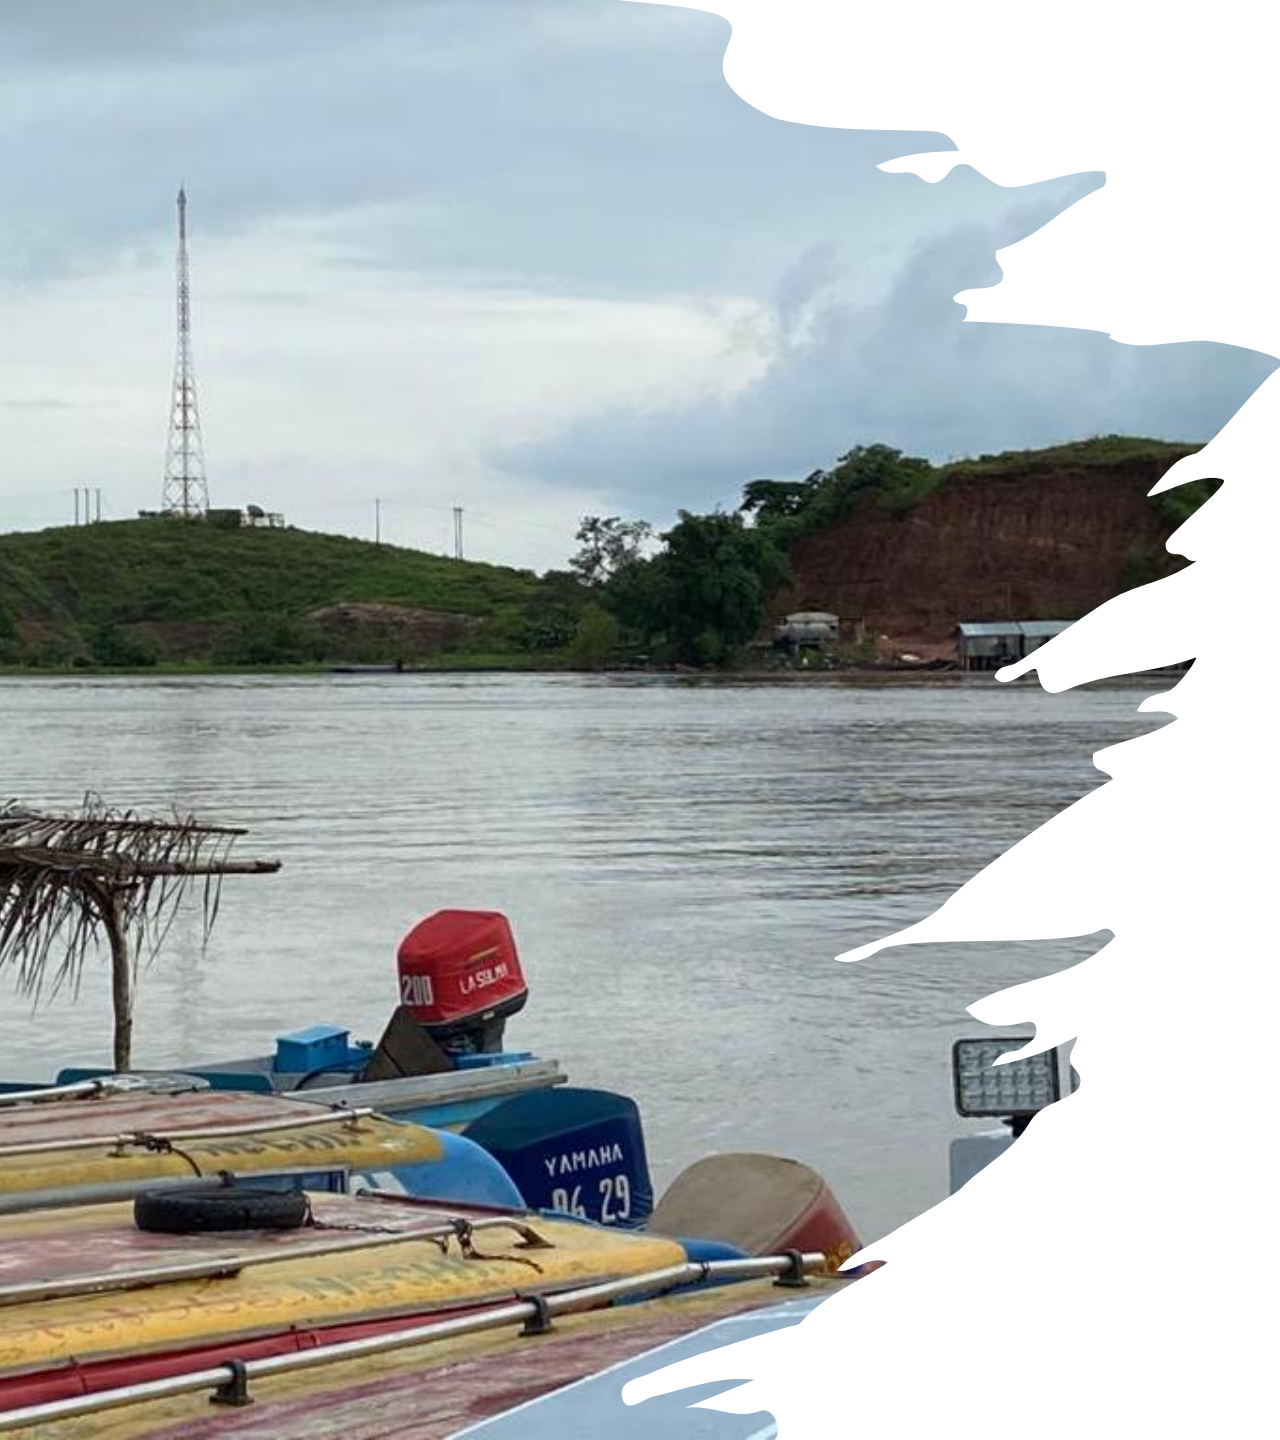
Tabla 2. Puntos históricos de rompimiento del río Cauca (tramo Nechí- Brazo de Loba)

ID	Municipio	Nombre
1	Nechí	Colorado
2	Nechí	Rompedero El Laredo
3	Nechí	Rompedero Nuevo Mundo
4	Nechí	Rompedero Puerto Ignacio
5	San Jacinto del Cauca	Santa Anita
6	San Jacinto del Cauca	Corregimiento de Méjico
7	San Jacinto del Cauca	Caregato
8	San Jacinto del Cauca	Rompedero Potrero Nuevo
9	Guaranda	Chorro de Arelis
10	Guaranda	Chorro de Diógenes
11	Achí	Corregimiento de Puerto Venecia
12	Guaranda	Chorro de Eriberto
13	Guaranda	Finca Los Díaz
14	Achí	Boca del Cura
15	Achí	Sector Punto G. Zona Inicial
