Alerta	Subzona o Cuenca Hidrográfica		Condición predominante durante el día		Descripción de la alerta hidrológica

III. Condiciones hidrológicas actuales en el río Cauca (tramo Nechí– Magangué)

PRONÓSTICO PARA EL 06 Y 07 DE OCTUBRE

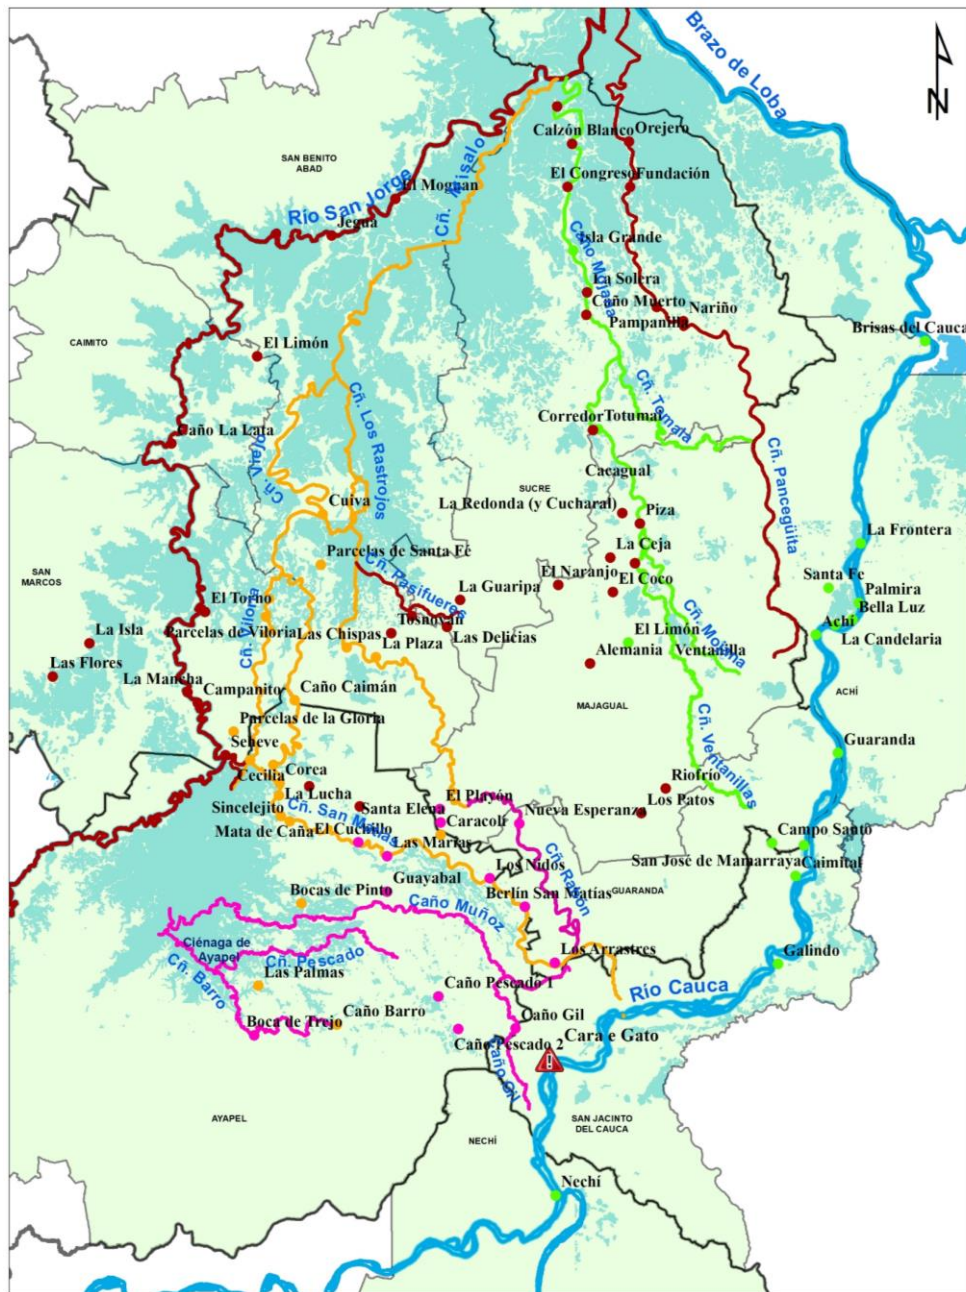
Áreas de drenaje afectadas por inundación y causa

Desbordamiento del Bajo San Jorge, ciénagas y caños (05/08/2021 – 06/10/2021)

Río San Jorge, caño Viloría, caño Pasifueres, caño Rabón, caño San Matías, ciénaga de Las Flores, ciénaga El Pital, ciénaga de Caracolí.

Rompimiento y/o desbordamiento río Cauca (20/08/2021 – 26/08/2021)

Caño Ventanilla, caño Mojana y caño Tomalá.

Rompimiento del río Cauca en el sector Cara de Gato (27/08/2021 – 06/10/2021)

Caño Barro, caño Pescado, caño Gil, caño Muñoz, caño San Matías y caño Rabón.

Desbordamiento del Sistema Bajo San Jorge + rompimiento río Cauca en Cara de Gato (01/09/2021 – 06/10/2021)

Caño San Matías, caño Rabón, caño Barro, caño Viloría, caño Viejo, caño Los Rastrojos y caño Misalo.
