Alerta	Subzona o Cuenca Hidrográfica		Condición predominante durante el día		Descripción de la alerta hidrológica

**La emisión de alertas se hace de forma diaria por el CRPA La Mojana, en coordinación con la oficina de pronósticos y alertas del IDEAM, a escala de subzona hidrográfica.*

III. Condiciones hidrológicas actuales en el río Cauca (tramo Nechí– Pinillos)

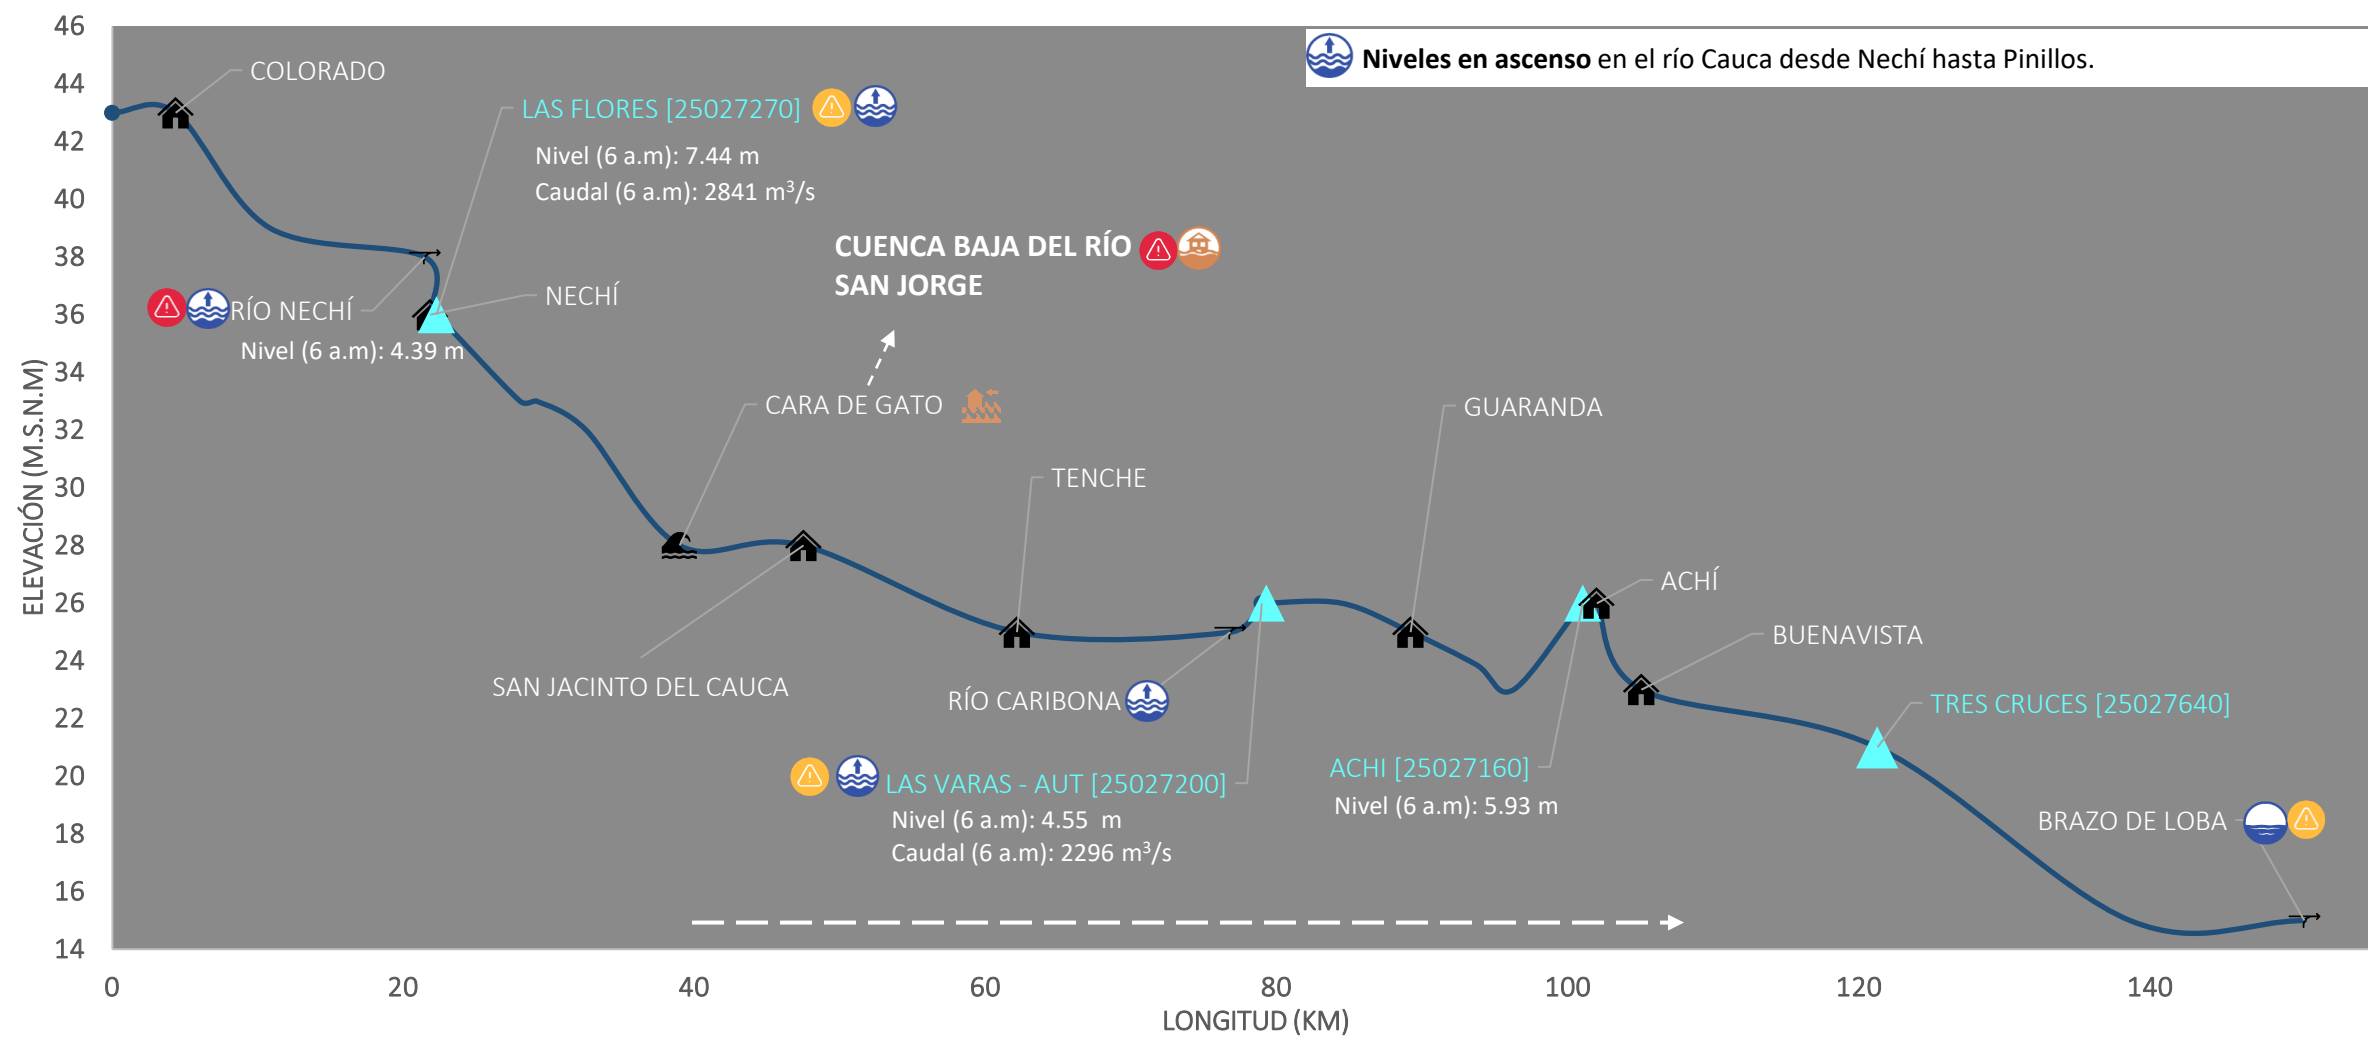
PUNTOS DE INTERÉS RÍO CAUCA (TRAMO NECHÍ-MAGANGUÉ)	ALERTAS HIDROLÓGICAS	CONDICIONES HIDROLÓGICAS	ZONAS DE EMERGENCIA
Estación hidrológica IDEAM	Alerta ROJA Para tomar acción	Niveles en ascenso	Inundación por desbordamiento
Población	Alerta NARANJA Para prepararse	Niveles en descenso	Inundación por rompimiento margen derecha
Rompedero	Alerta AMARILLA Para informarse	Niveles estables	Inundación por rompimiento margen izquierda (Mojana)
Confluencia	Condiciones NORMALES Sin alerta	Tránsito de creciente

Niveles en ascenso	Se mantiene el ascenso de niveles en el río Cauca, en el tramo Nechí-Pinillos. Se esperan nuevos incrementos en horas de la noche y madrugada.

Niveles en ascenso	Persiste el ascenso de niveles en el río Cauca en el tramo Valdivia-Caucasia; no se descartan nuevos ascensos en horas de la noche y madrugada.

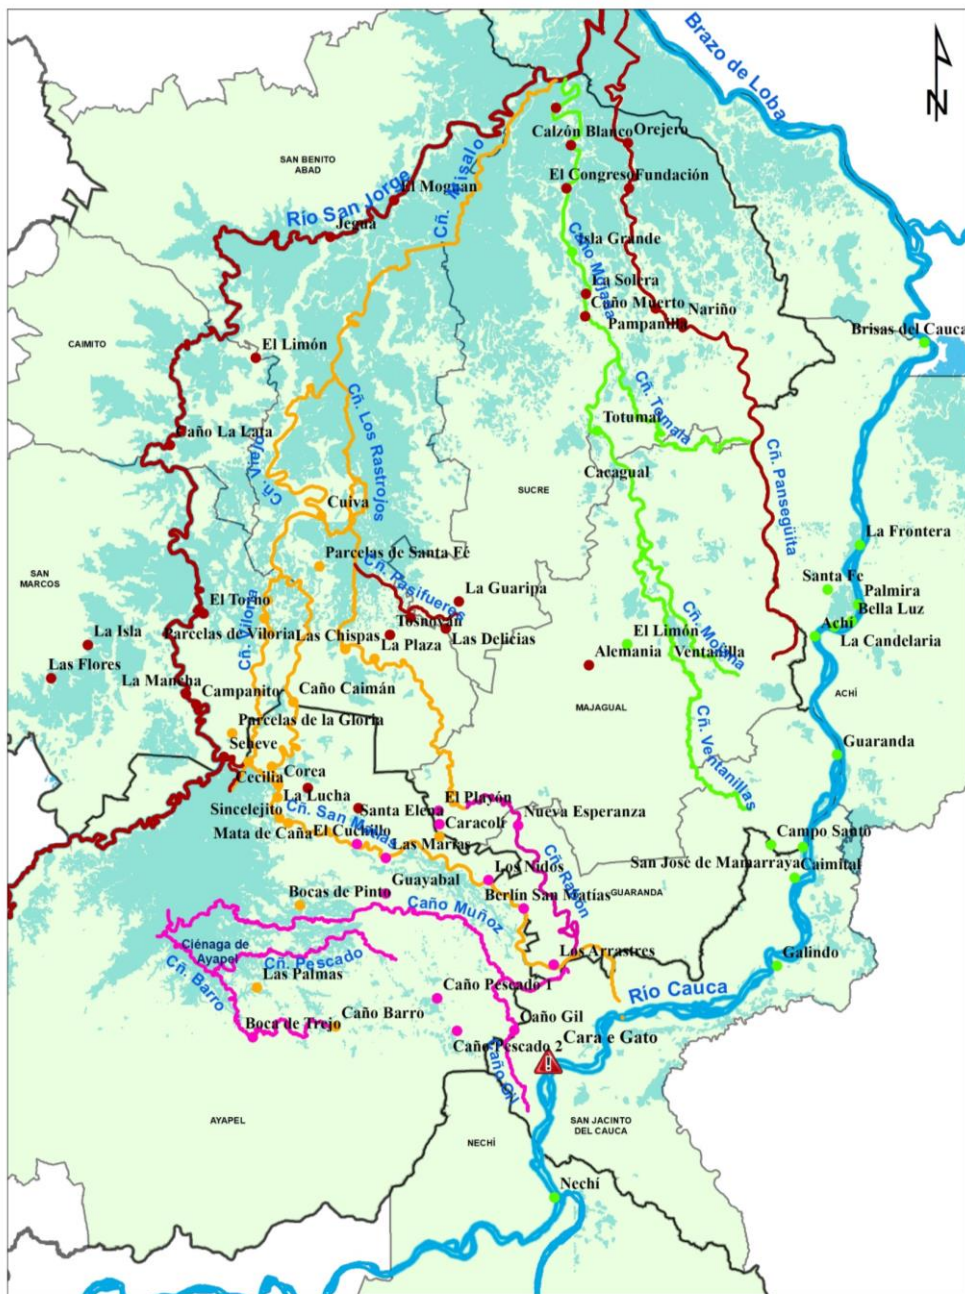
Causas de inundación y áreas de drenaje asociadas

— **Desbordamiento del Bajo San Jorge, ciénagas y caños (05/08/2021 – 28/10/2021)**

Río San Jorge, caño Viloria, caño Pasifueres, caño Rabón, caño San Matías, ciénaga de Las Flores, ciénaga El Pital, ciénaga de Caracolí, caño Mojana, caño Pancegüita, entre otros.

— **Rompimiento y/o desbordamiento río Cauca (20/08/2021 - 26/08/2021)**

Caño Ventanilla, caño Mojana y caño Tomalá.

— **Rompimiento del río Cauca en el sector Cara de Gato (27/08/2021 – 28/10/2021)**

Caño Barro, caño Pescado, caño Gil, caño Muñoz, caño San Matías, caño Gamba y caño Rabón.

— **Desbordamiento del Sistema Bajo San Jorge + rompimiento río Cauca en Cara de Gato (01/09/2021 - 28/10/2021)**

Caño San Matías, caño Rabón, caño Barro, caño Viloría, caño Viejo, caño Los Rastrojos, caño Misalo y río San Jorge (desde Bocas de San Antonio hasta desembocadura en Brazo de Loba).

Nota: El transvase de caudal del río Cauca al Bajo San Jorge a través del sector Cara de Gato, ha contribuido ampliamente a las inundaciones en La Mojana; sin embargo, desde principios del mes de agosto se venían registrando inundaciones por desbordamiento del río San Jorge y del sistema de ciénagas y caños, condición que persiste hasta la fecha.

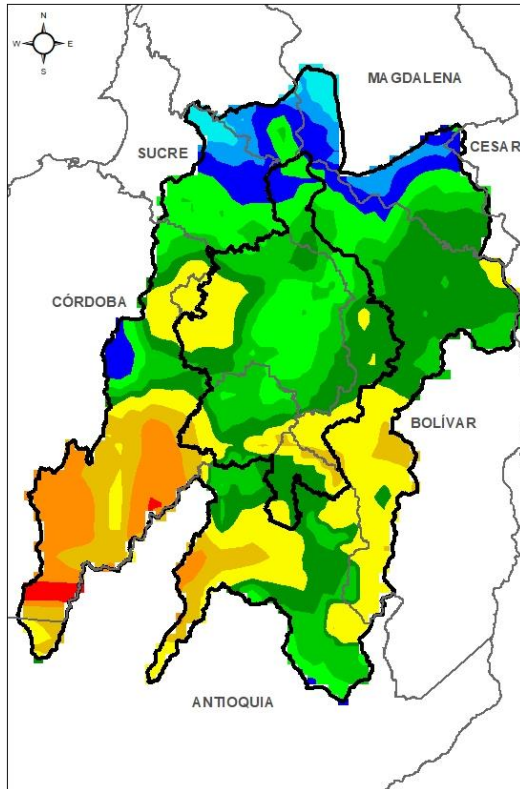
ACUMULADO DEL 28 AL 29 DE OCTUBRE

- **Noche del 28 y madrugada del 29 de octubre:** Lluvias de moderada intensidad sobre toda la región y las cuencas del Alto San Jorge, Bajo Nechí y Bajo Cauca.
- **Mañana del 29 de octubre:** Lluvias por sectores en las primeras horas de la mañana.
- **Tarde del 29 de octubre:** Sin lluvias.
- **Noche del 29 y madrugada del 30 de octubre:** Lluvias débiles tanto en La Mojana como en las cuencas de los principales ríos de la región.
