III. Condiciones hidrológicas actuales en el río Cauca (tramo Nechí– Magangué)

## PRONÓSTICO PARA EL 21 Y 22 DE OCTUBRE

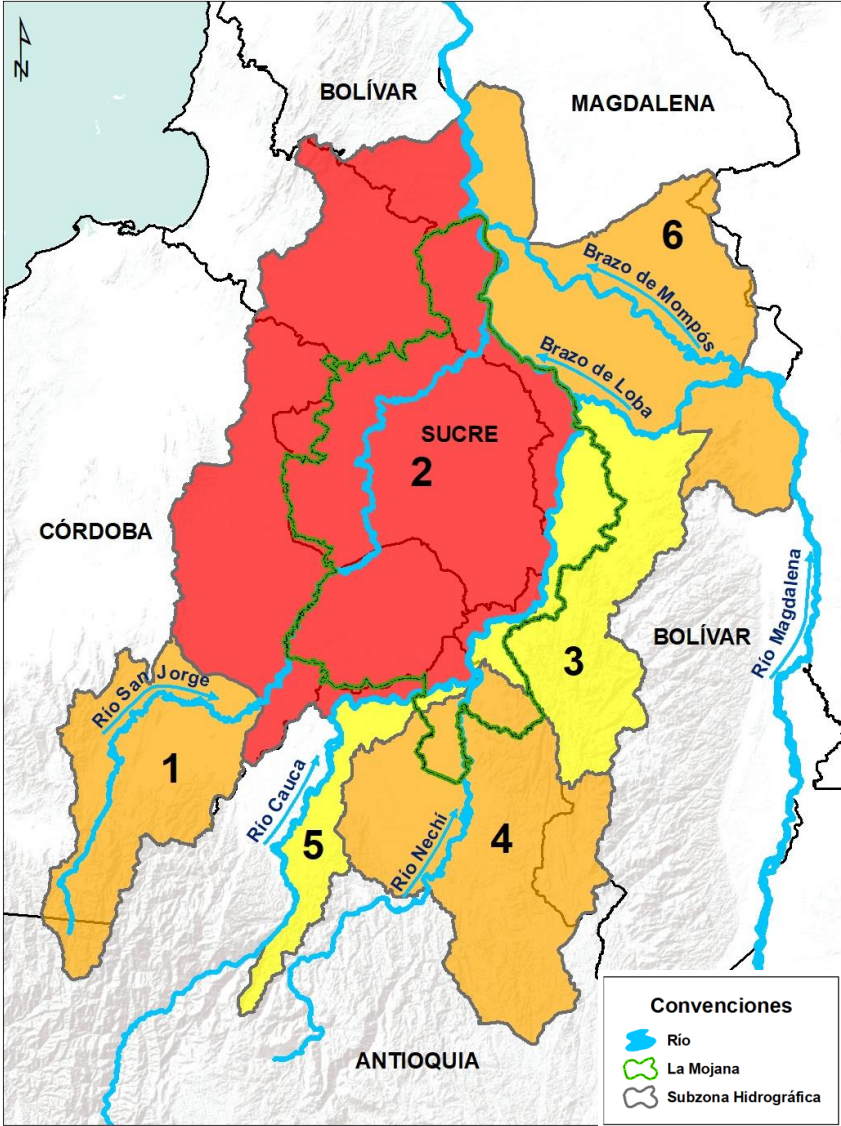
Alerta	Subzona o Cuenca Hidrográfica		Condición predominante durante el día		Descripción de la alerta hidrológica
 	1	Alto San Jorge (nudo de paramillo hasta Montelíbano)	 	Niveles en descenso	Se mantienen los niveles en descenso en el río San Jorge y sus aportantes, luego de el ligero incremento que se presentó durante la tarde de ayer. No se descartan nuevos incrementos, especialmente en horas de la noche y madrugada.
 	2	Bajo San Jorge – La Mojana (desde la Apartada hasta Magangué)	 	Inundación	Persistencia de inundaciones en extensas áreas del Bajo San Jorge, principalmente en los municipios de Ayapel, Majagual, Guaranda, Sucre y San Benito Abad.
 	3	Directos al Bajo Cauca ( desde desembocadura del río Nechí hasta Brazo de Loba)	 	Niveles en descenso	Descenso de niveles en el río Cauca (tramo Nechí-Pinillos), condición predominante durante el día de hoy, no se descartan nuevos incrementos en horas de la noche y madrugada.

4	Bajo Nechí y Directos al Bajo Nechí (cuenca baja del río Nechí)	 	Niveles en ascenso	Persisten niveles altos en condición de ascenso en el Bajo Nechí, especial atención en horas de la noche y madrugada ya que se esperan nuevos incrementos.
 	5	Directos al Cauca (de Valdivia hasta sitio de desembocadura del río Nechí)	 	Niveles en ascenso	Ascenso de niveles en el río Cauca en el tramo Valdivia-Caucasia, condición que se mantendrá durante el día, se esperan nuevos ascensos en horas de la tarde y noche de hoy y madrugada de mañana.
 	6	Directos Bajo Magdalena (entre El Banco y Plato)	 	Niveles estables	Altos niveles en condición estable en el Bajo Magdalena y en el Brazo de Loba . En el Brazo de Mompós los niveles se observan en ascenso.

\*La emisión de alertas se hace de forma diaria por el CRPA La Mojana, en coordinación con la oficina de pronósticos y alertas del IDEAM, a escala de subzona hidrográfica.

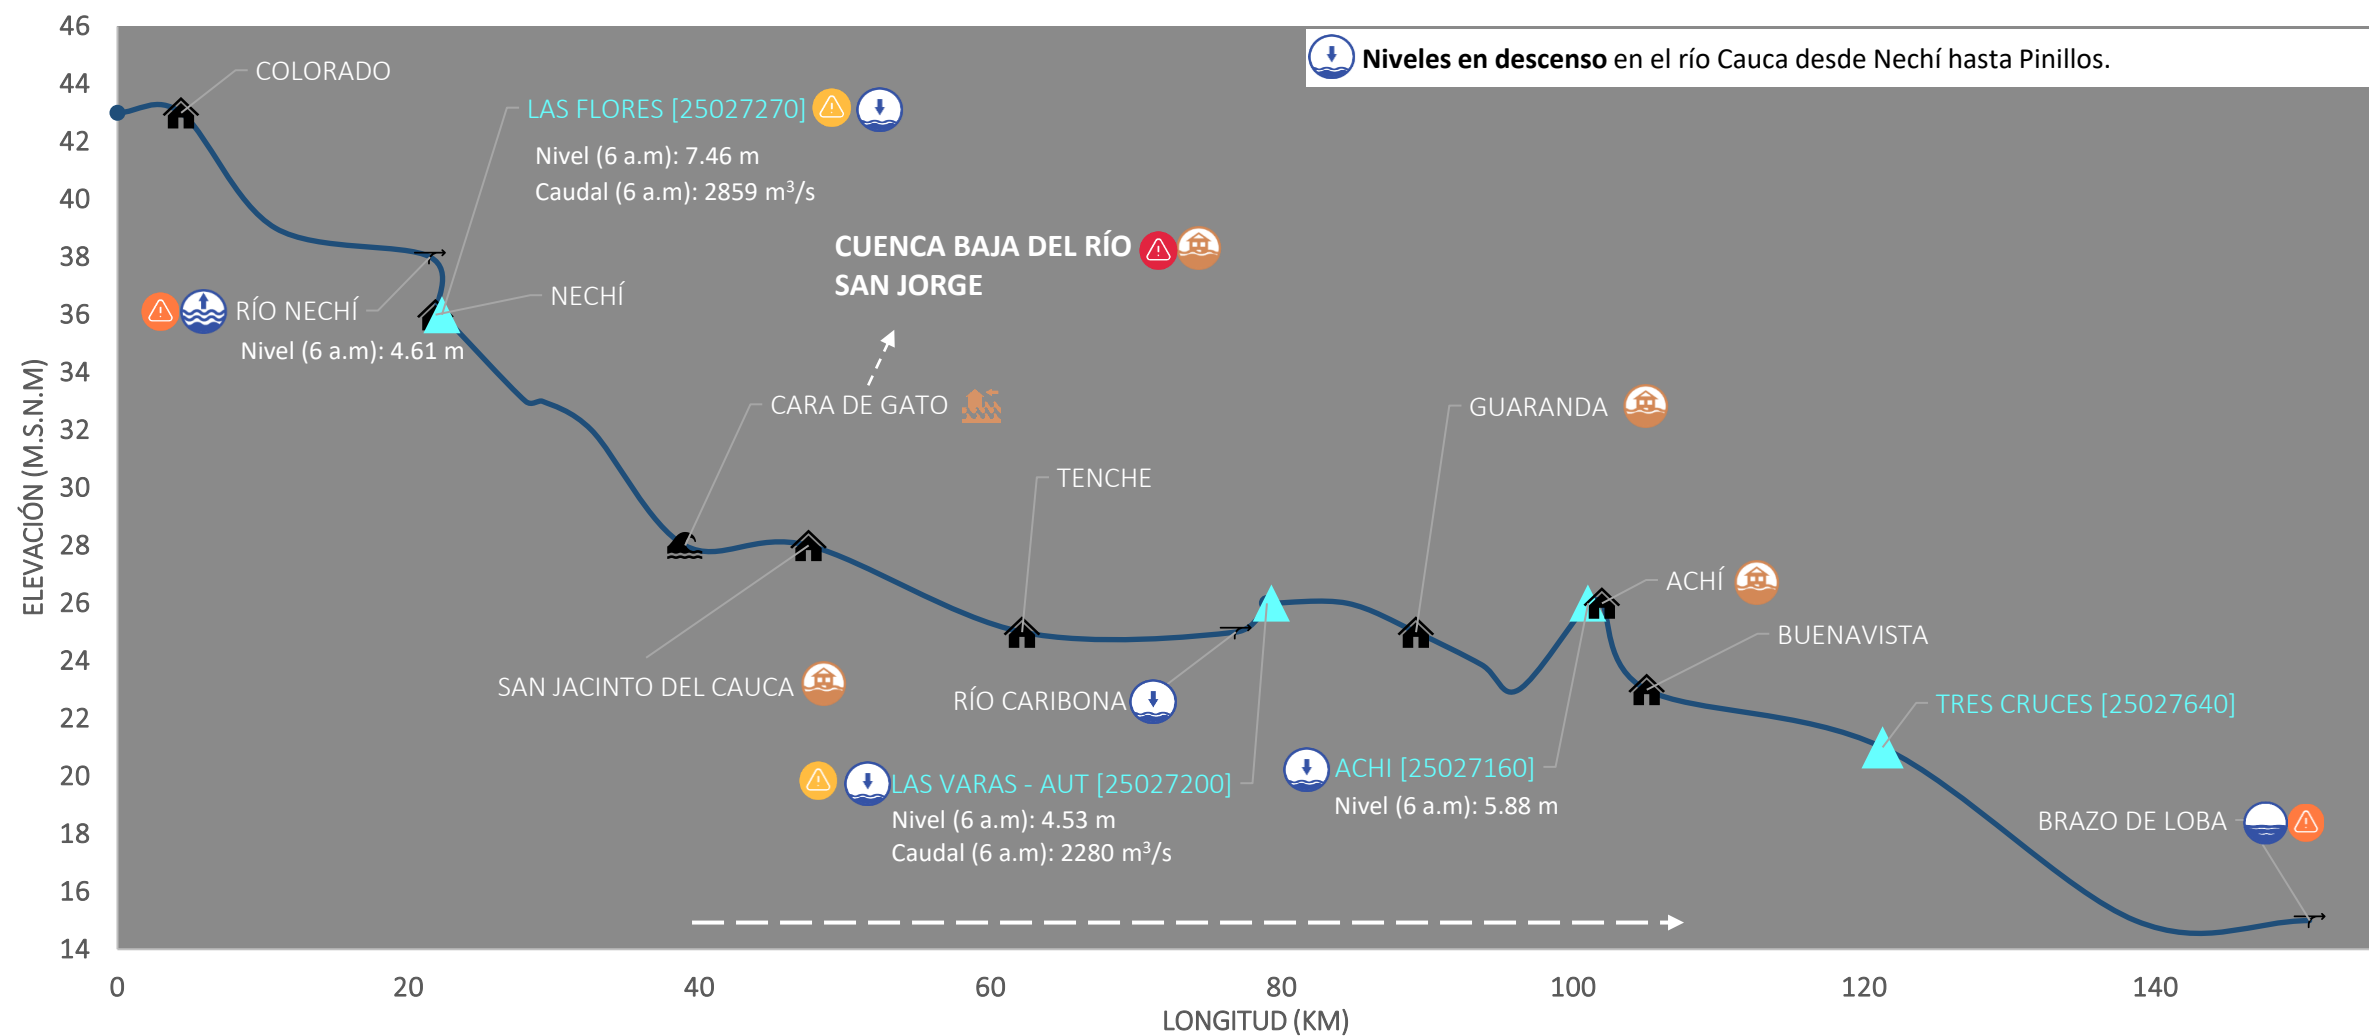
PUNTOS DE INTERÉS RÍO CAUCA (TRAMO NECHÍ-MAGANGUÉ)	ALERTAS HIDROLÓGICAS	CONDICIONES HIDROLÓGICAS	ZONAS DE EMERGENCIA
  Estación hidrológica IDEAM	  <b>Alerta ROJA</b> Para tomar acción	  Niveles en ascenso	  Inundación por desbordamiento

Población	  <b>Alerta NARANJA</b> Para prepararse	  Niveles en descenso	  Inundación por rompimiento margen derecha
  Rompedero

<b>Alerta AMARILLA</b> Para informarse	  Niveles estables	  Inundación por rompimiento margen izquierda (Mojana)
  Confluencia	  <b>Condiciones NORMALES</b> Sin alerta	  Tránsito de creciente

Continúa el ingreso de agua del río Cauca hacia el Bajo San Jorge (sector Cara de Gato en San Jacinto del Cauca), en donde se mantienen en ejecución las obras de contención.

Persiste el incremento de niveles en el Bajo San Jorge, tramo La Apartada-Ayapel.

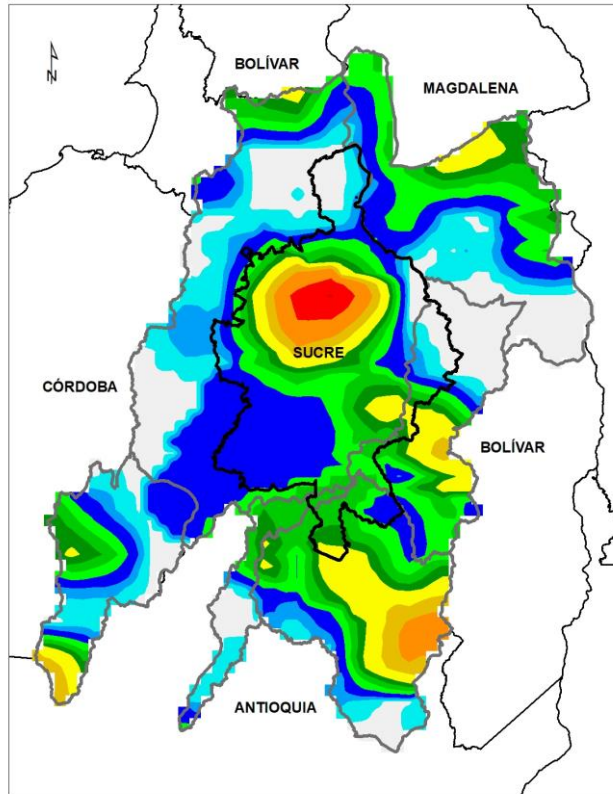
ACUMULADO DEL 21 AL 22 DE OCTUBRE

- **Noche del 21 y madrugada del 22 de octubre:** posibilidad de lluvias principalmente en los municipios de Magangué, Achí, San Jacinto del Cauca, Majagual, Guaranda, San Marcos, Ayapel y Nechí; y, en las subzonas del Bajo Nechí, Alto San Jorge y Bajo Cauca.
- **Mañana del 22 de octubre:** Sin lluvias.
- **Tarde del 22 de octubre:** Lluvias al final de la tarde.
- **Noche del 22 y madrugada del 23 de octubre:** lluvias sobre el centro y sur del territorio, y atención a las cuencas del Bajo Cauca y Alto San Jorge.
