## 1 ¿Qué pasó en la cuenca del río Cauca y Bajo San Jorge?

## 2 ¿Qué pasa actualmente? (05 - 09 de noviembre)

### III. Condiciones hidrológicas actuales en el río Cauca (tramo Nechí-Pinillos)

## PRONÓSTICO PARA EL 09 Y 10 DE NOVIEMBRE

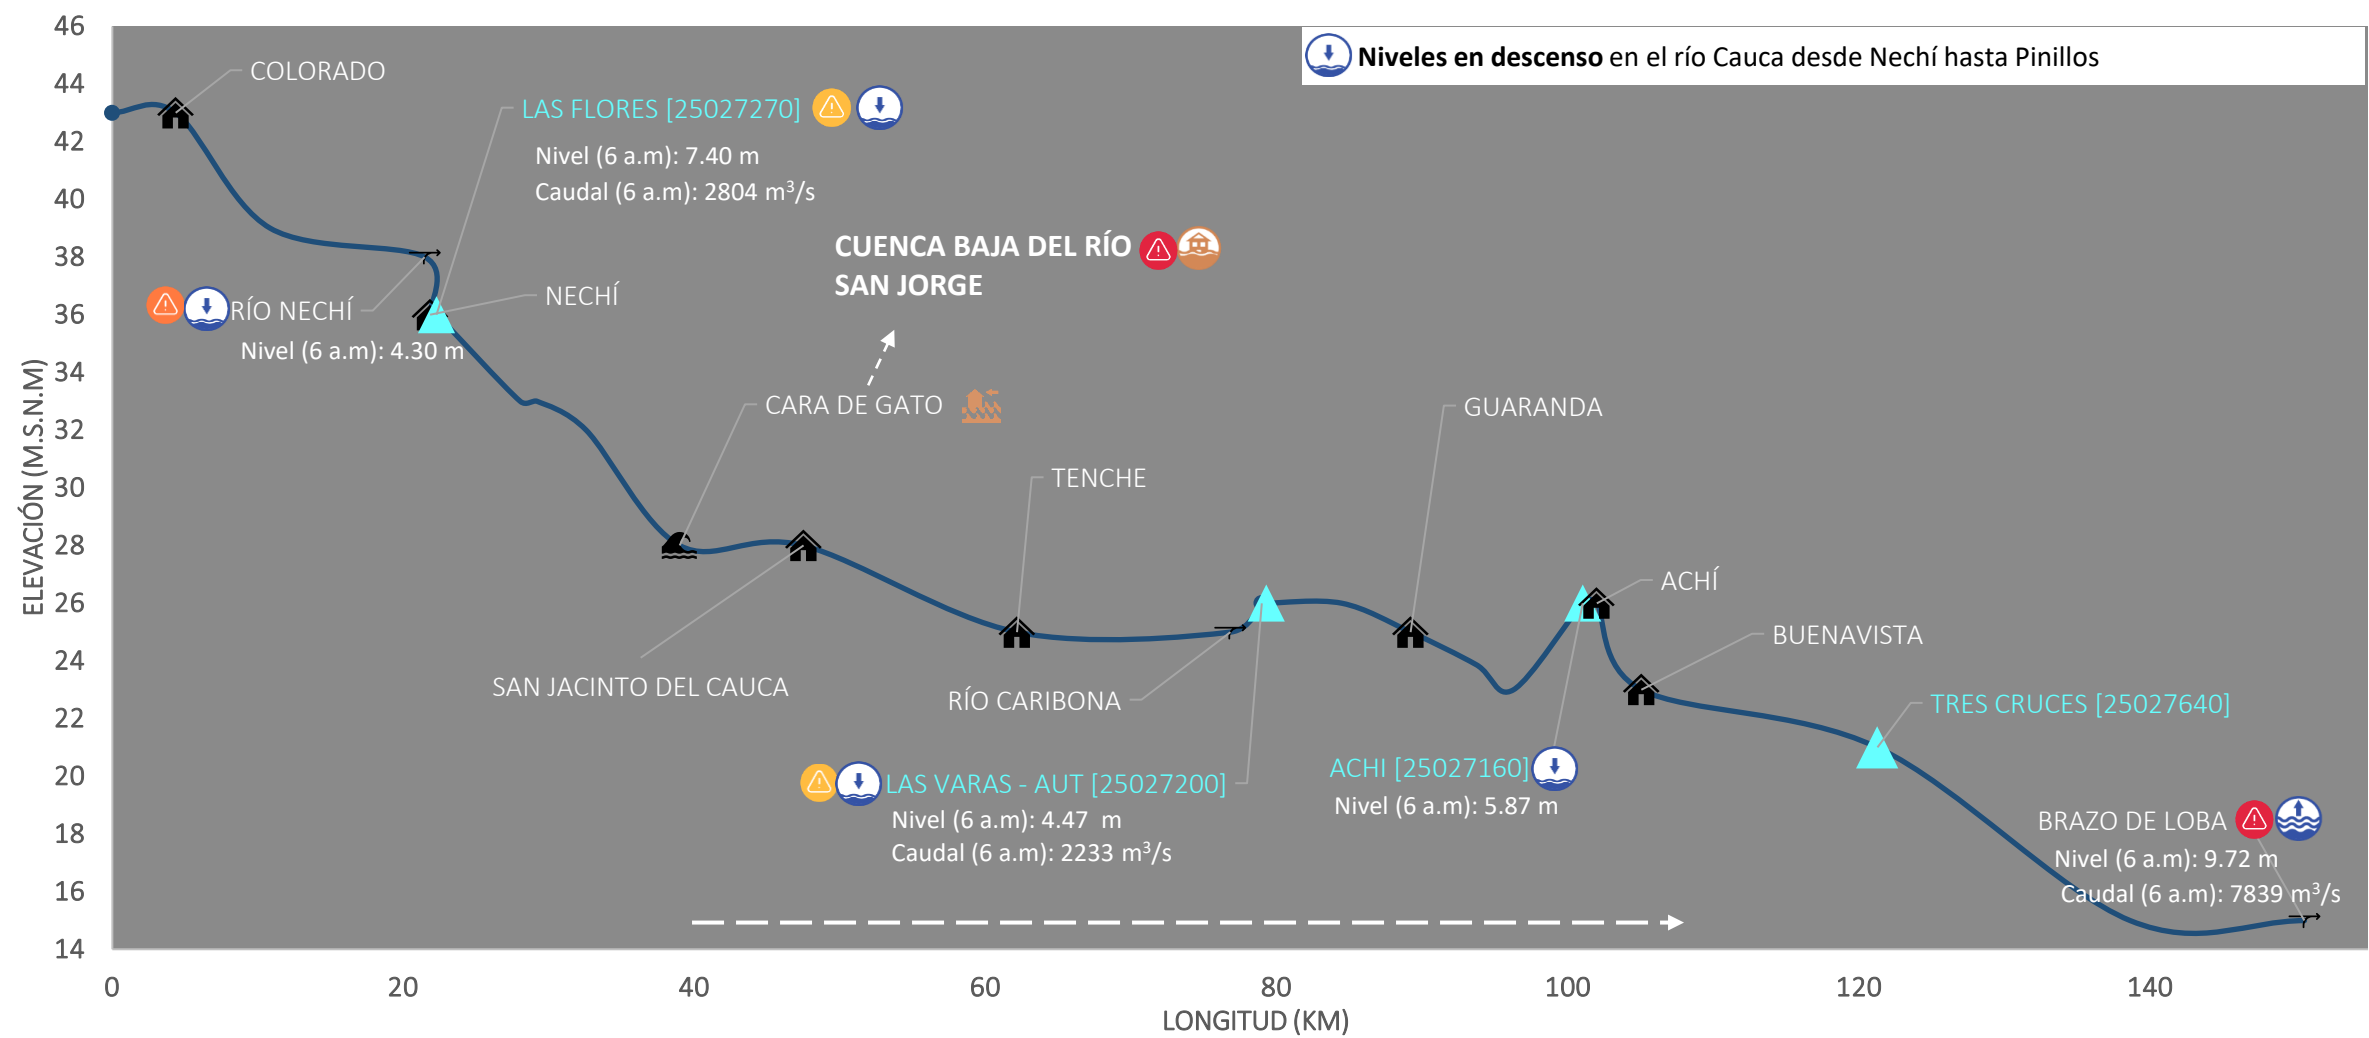
PUNTOS DE INTERÉS RÍO CAUCA (TRAMO NECHÍ-MAGANGUÉ)	ALERTAS HIDROLÓGICAS	CONDICIONES HIDROLÓGICAS	ZONAS DE EMERGENCIA
Estación hidrológica IDEAM	Alerta ROJA Para tomar acción	Niveles en ascenso	Inundación por desbordamiento
Población	Alerta NARANJA Para prepararse	Niveles en descenso	Inundación por rompimiento margen derecha
Rompedero	Alerta AMARILLA Para informarse	Niveles estables	Inundación por rompimiento margen izquierda (Mojana)
Confluencia	Condiciones NORMALES Sin alerta	Tránsito de creciente

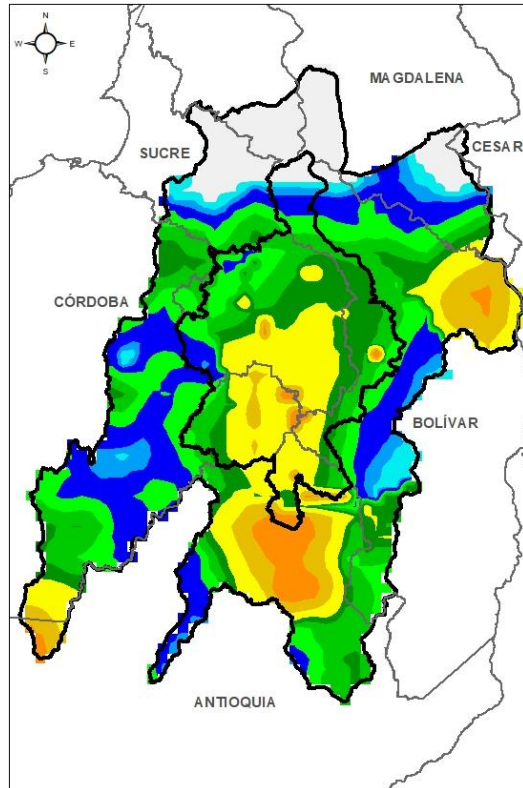
ACUMULADO DEL 09 AL 10 DE NOVIEMBRE

- **Noche del 09 y madrugada del 10 de noviembre:** llluvias sobre La Mojana y las cuencas del Bajo Magdalena, Bajo Cauca, Alto San Jorge y Bajo Nechí.
- **Mañana del 10 de noviembre:** sin llluvias
- **Tarde del 10 de noviembre:** sin llluvias.
- **Noche del 10 y madrugada del 11 de noviembre:** llluvias dispersas sobre la región, con especial atención a sectores del Bajo Magdalena y Bajo Nechí.
