1 ¿Qué pasó en las cuencas de los ríos Cauca y Bajo San Jorge?

III. Condiciones hidrológicas actuales en el río Cauca (tramo Nechí-Pinillos)

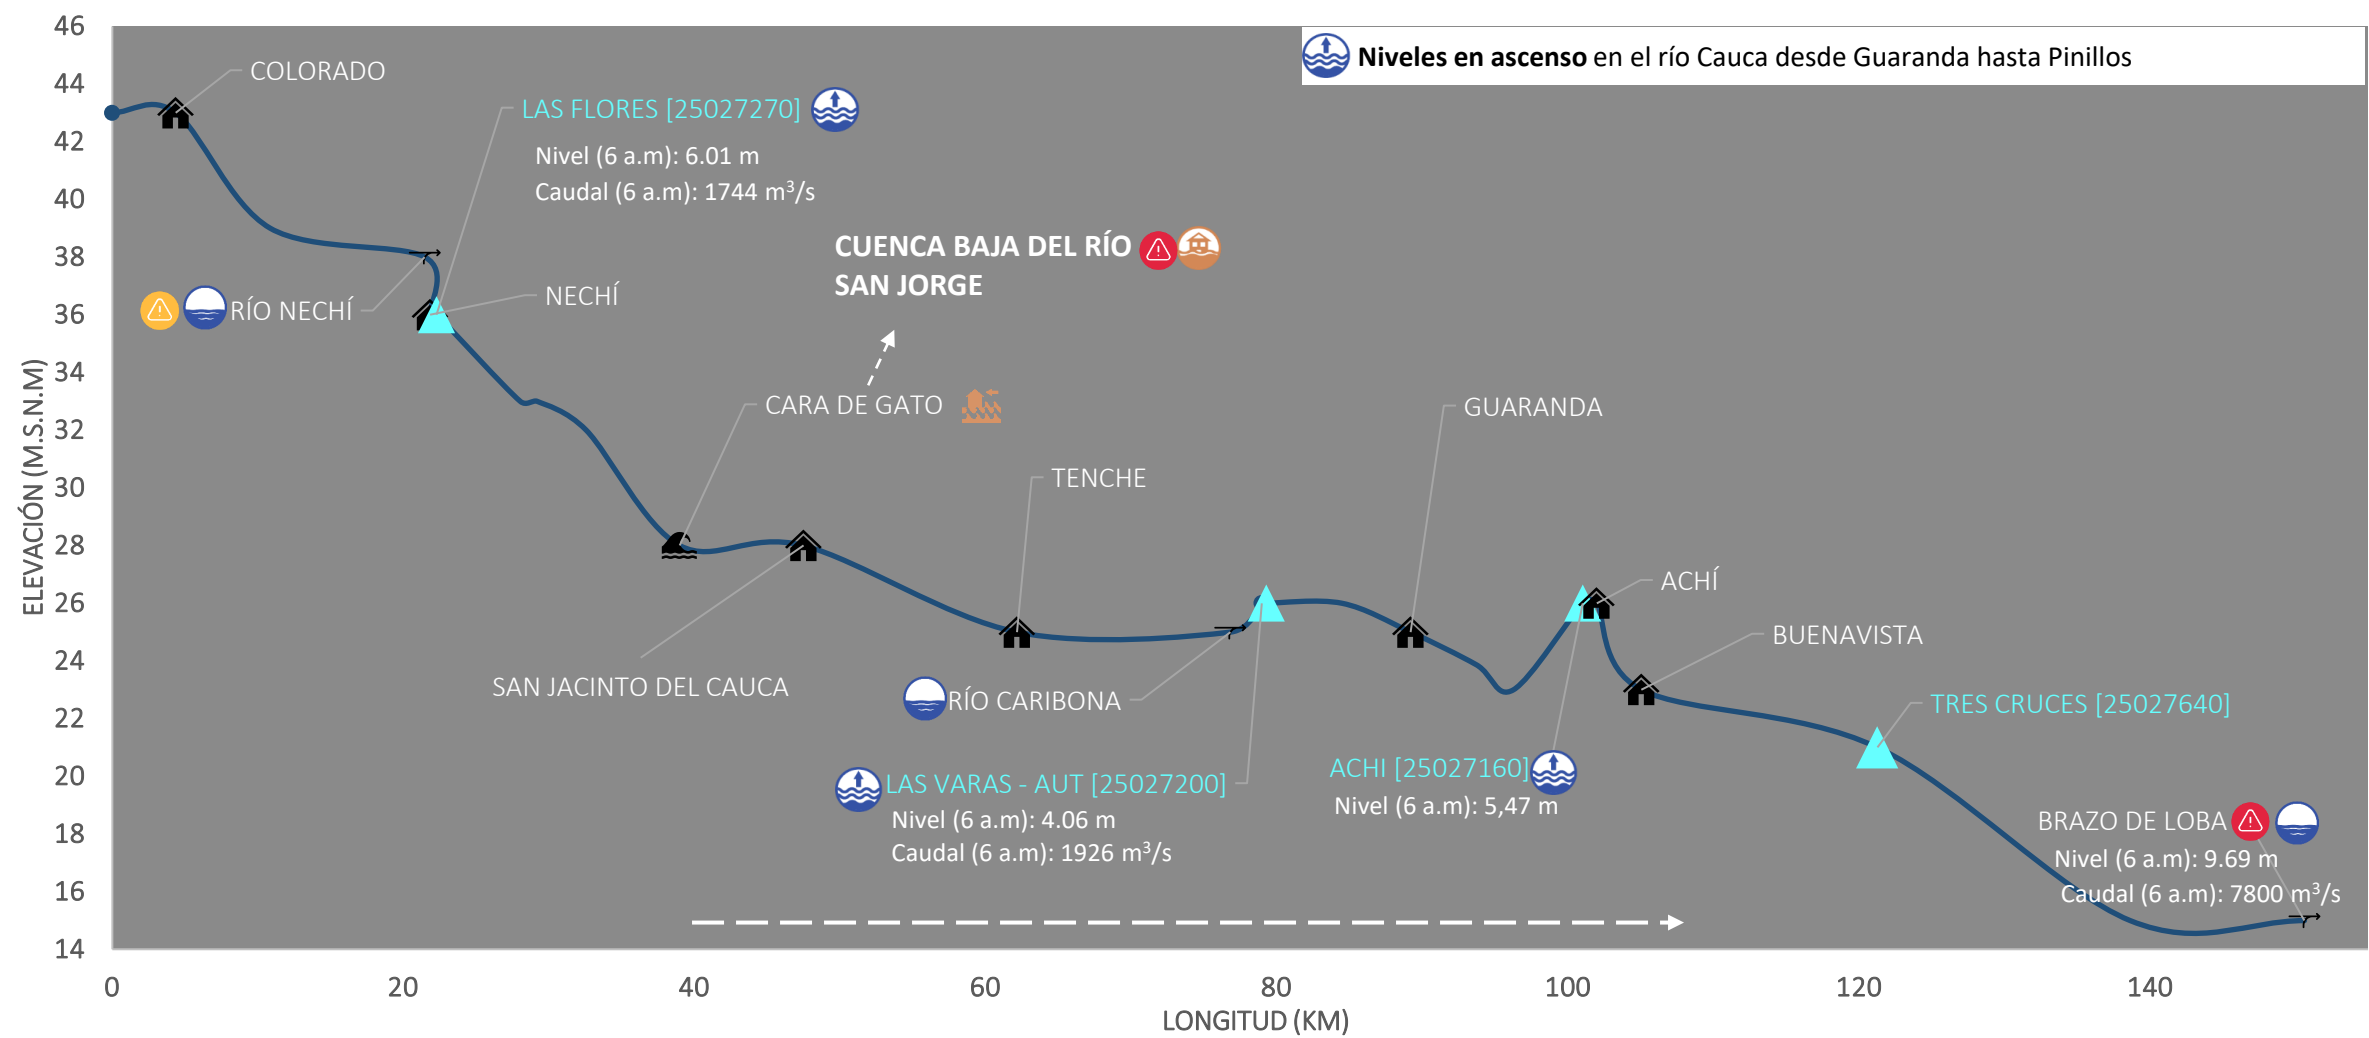
Continúa el ingreso de agua del río Cauca hacia el Bajo San Jorge (sector Cara de Gato en San Jacinto del Cauca). Se destaca el represamiento de aguas del río San Jorge en el tramo San Benito Abad-Pinillos, ante los altos niveles del río Magdalena.

PUNTOS DE INTERÉS RÍO CAUCA (TRAMO NECHÍ-MAGANGUÉ)	ALERTAS HIDROLÓGICAS	CONDICIONES HIDROLÓGICAS	ZONAS DE EMERGENCIA
Estación hidrológica IDEAM	Alerta ROJA Para tomar acción	Niveles en ascenso	Inundación por desbordamiento
Población	Alerta NARANJA Para prepararse	Niveles en descenso	Inundación por rompimiento margen derecha
Rompedero	Alerta AMARILLA Para informarse	Niveles estables	Inundación por rompimiento margen izquierda (Mojana)
Confluencia	Condiciones NORMALES Sin alerta	Tránsito de creciente

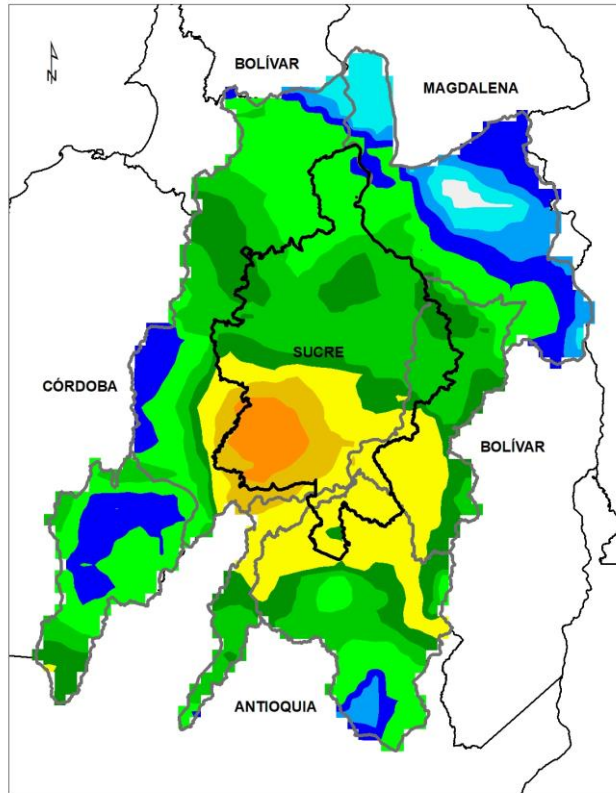
ACUMULADO DEL 15 AL 16 DE NOVIEMBRE

PRONÓSTICO PARA EL 15 Y 16 DE NOVIEMBRE

- **Noche del 15 y madrugada del 16 de noviembre:** sin lluvias
- **Mañana del 16 de noviembre:** cielo parcialmente nublado.
- **Tarde del 16 de noviembre:** cielo parcialmente nublado.
- **Noche del 16 y madrugada del 17 de noviembre:** probabilidad de lluvias por sectores en la región, con especial atención en las subcuencas del Bajo Nechí y Bajo Cauca, en los municipios de Guaranda, Majagual, Nechí, Achí y San Jacinto del Cauca.
