III. Condiciones hidrológicas actuales en el río Cauca (tramo Nechí-Pinillos)

PRONÓSTICO PARA EL 02 Y 03 DE DICIEMBRE

**Equipo de trabajo Centro regional de Pronóstico
y Alertas Tempranas de LA MOJANA**

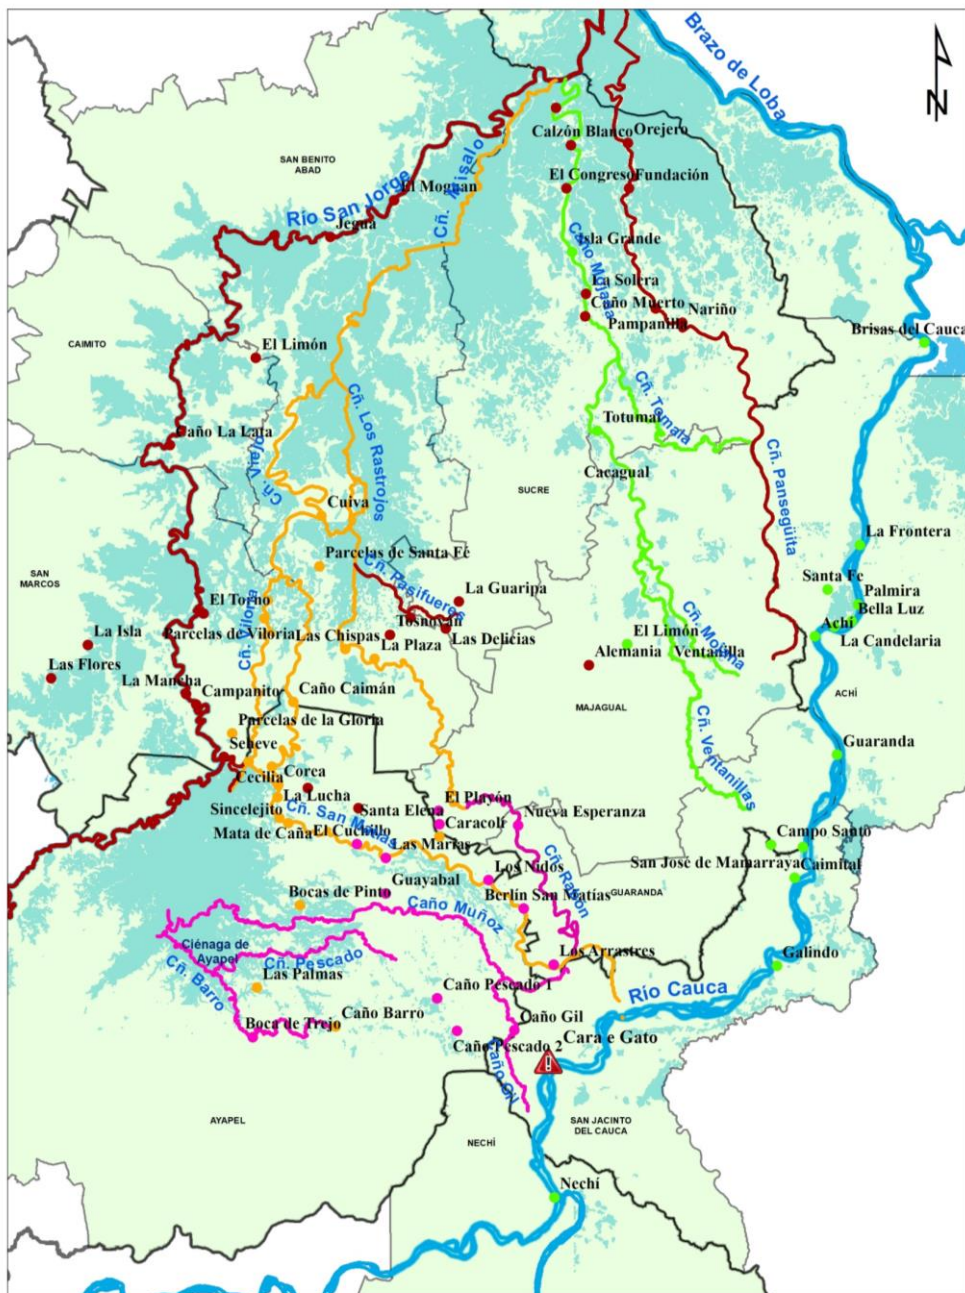
Causas de inundación y áreas de drenaje asociadas

— Desbordamiento del Bajo San Jorge, ciénagas y caños (05/08/2021 – 02/12/2021)

Rompimiento y/o desbordamiento río Cauca (20/08/2021 - 26/08/2021)

— **Rompimiento del río Cauca en el sector Cara de Gato (27/08/2021 – 02/12/2021)**

— **Desbordamiento del Sistema Bajo San Jorge + rompimiento río Cauca en Cara de Gato (01/09/2021 - 02/12/2021)**

Nota: El transvase de caudal del río Cauca al Bajo San Jorge a través del sector Cara de Gato, ha contribuido ampliamente a las inundaciones en La Mojana; sin embargo, desde comienzos del mes de agosto se venían registrando inundaciones por desbordamiento del río San Jorge y del sistema de ciénagas y caños, condición que persiste hasta la fecha.
