**La emisión de alertas se hace de forma diaria por el CRPA La Mojana, en coordinación con la oficina de pronósticos y alertas del IDEAM, a escala de subzona hidrográfica.*

III. Condiciones hidrológicas actuales en el río Cauca (tramo Nechí-Pinillos)

PRONÓSTICO PARA EL 08 Y 09 DE DICIEMBRE

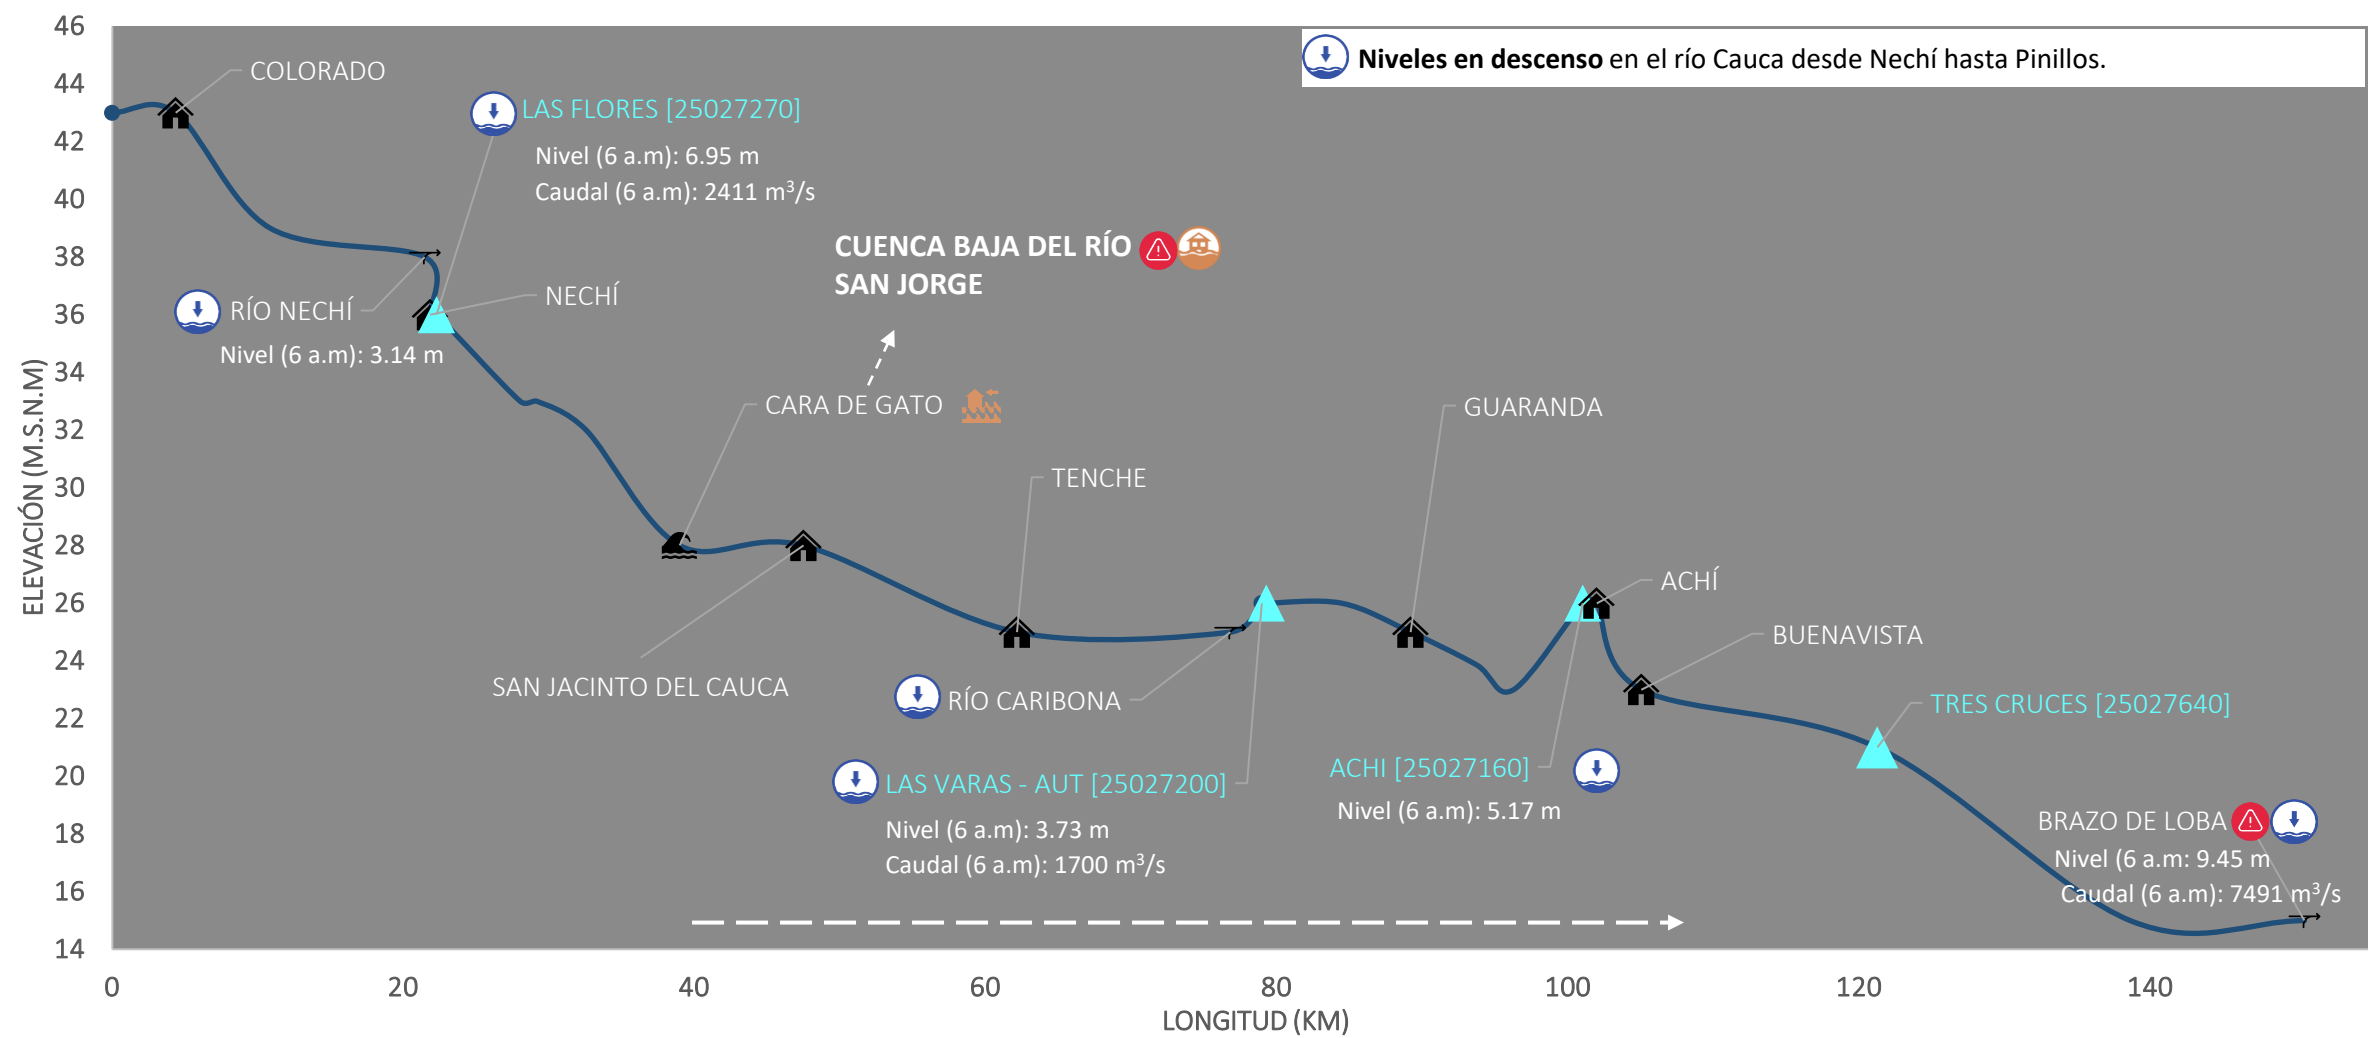
PUNTOS DE INTERÉS RÍO CAUCA (TRAMO NECHÍ-MAGANGUÉ)	ALERTAS HIDROLÓGICAS	CONDICIONES HIDROLÓGICAS	ZONAS DE EMERGENCIA

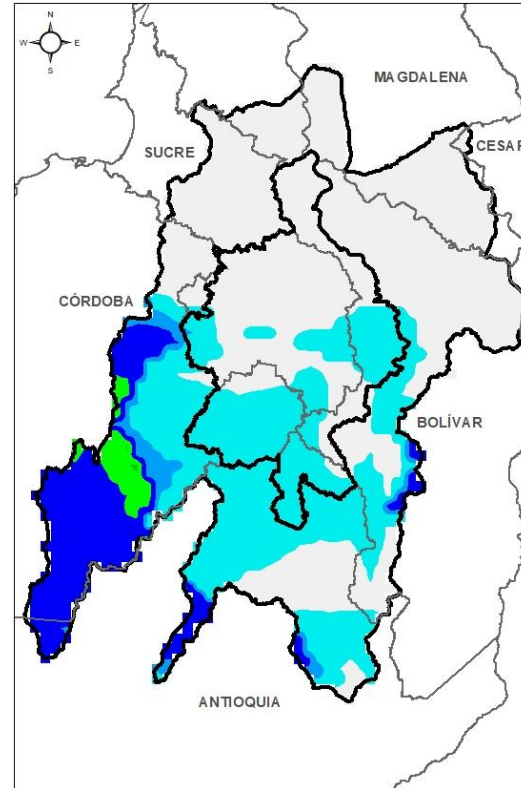
ACUMULADO DEL 09 AL 10 DE DICIEMBRE

- **Noche del 09 y madrugada del 10 de diciembre:** lluvias por sectores en la cuenca alta del San Jorge.
- **Mañana del 10 de diciembre:** Sin lluvias.
- **Tarde del 10 de diciembre:** Sin lluvias.
- **Noche del 10 y madrugada del 11 de diciembre:** probabilidad de lluvias hacia la cuenca Alta del San Jorge.
