**La emisión de alertas se hace de forma diaria por el CRPA La Mojana, en coordinación con la oficina de pronósticos y alertas del IDEAM, a escala de subzona hidrográfica.*

1 ¿Qué pasó en las cuencas de los ríos Cauca y Bajo San Jorge?

III. Condiciones hidrológicas actuales en el río Cauca (tramo Nechí-Pinillos)

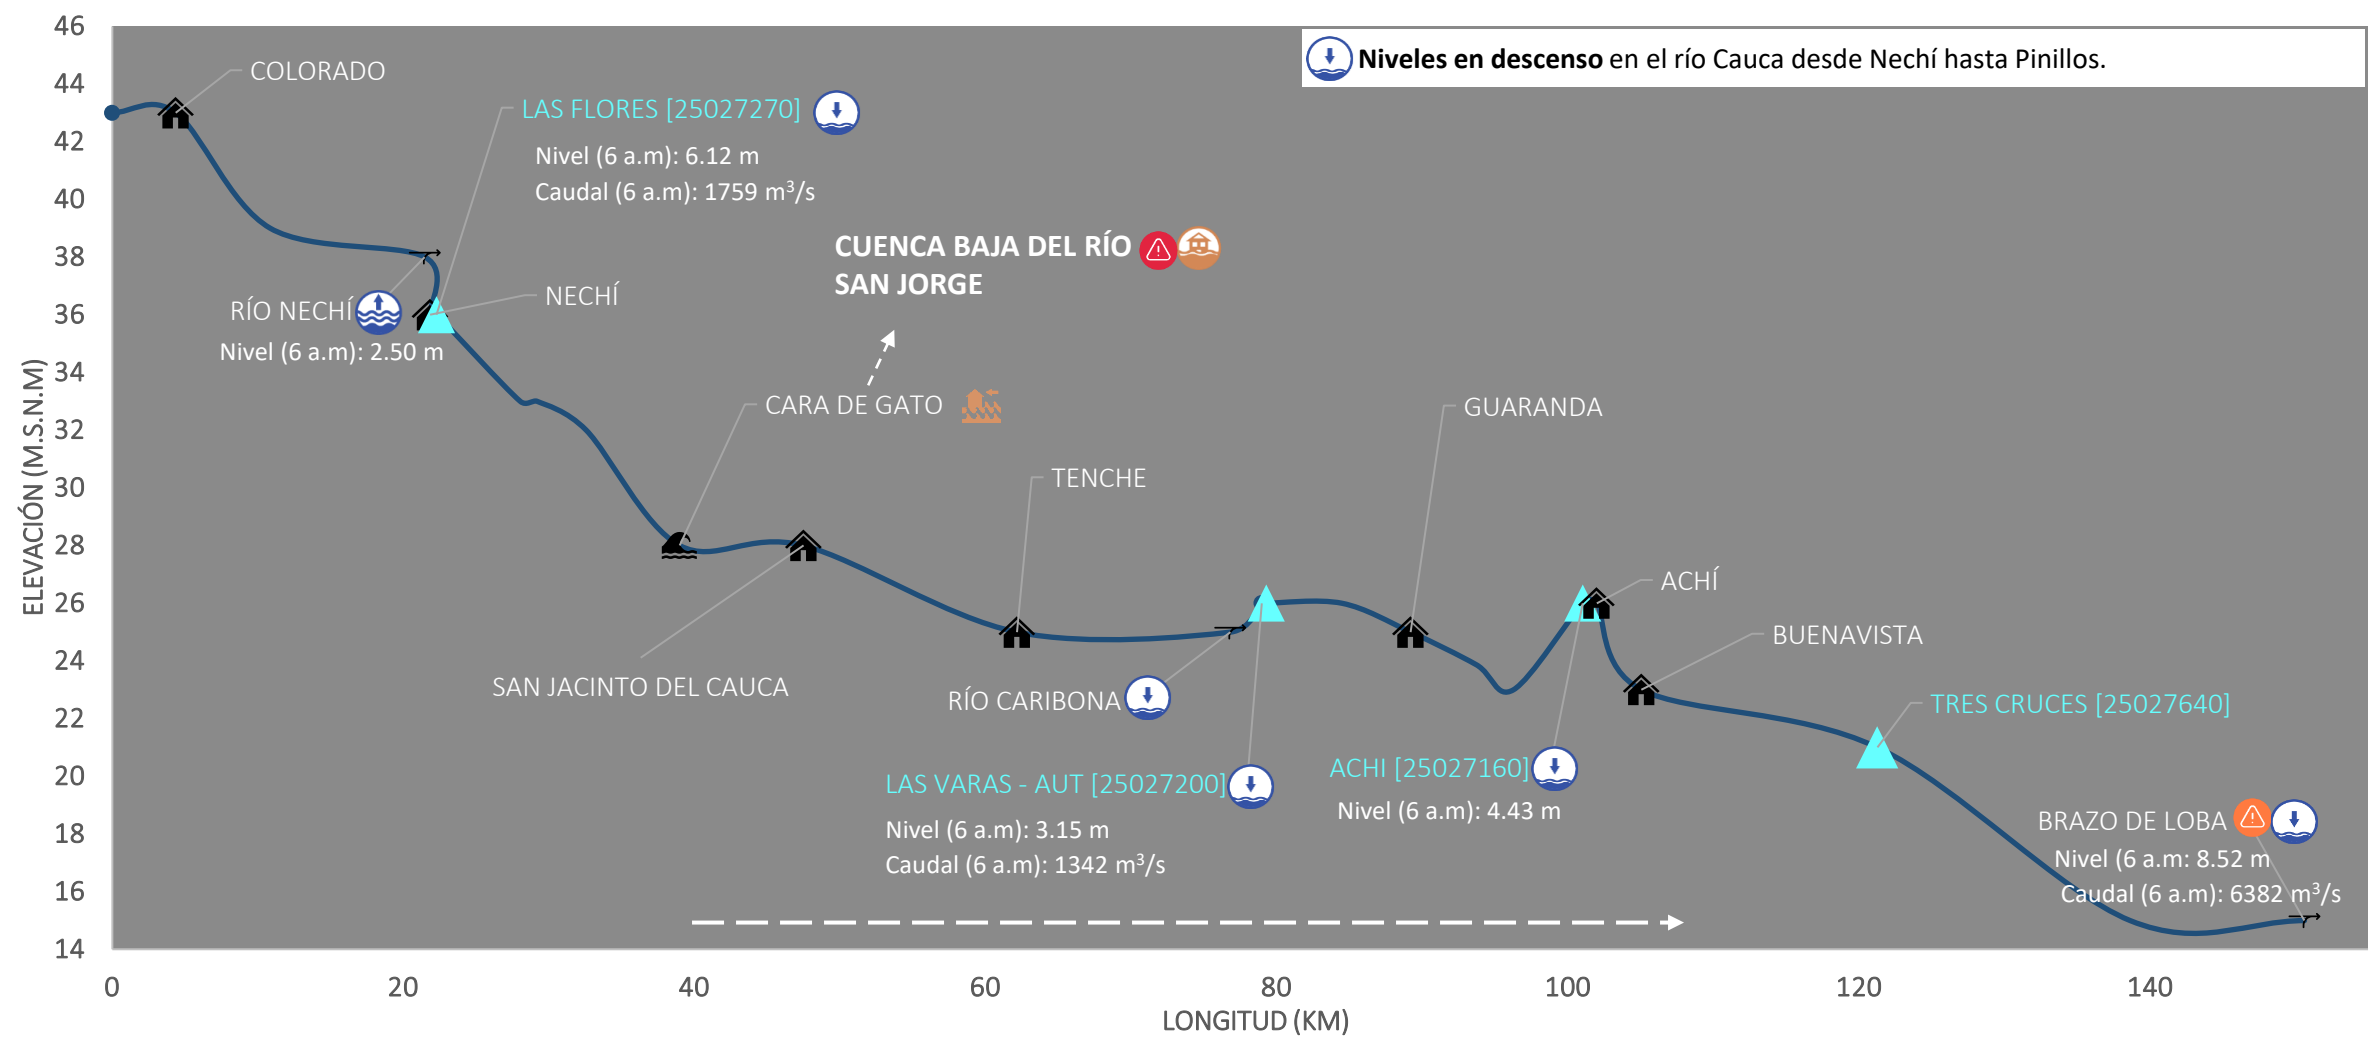
Niveles en descenso	Descenso de niveles en el río Cauca en el tramo Nechí-Pinillos; no se descarta un ascenso ligero por aumento de aportes del Nechí. Alerta roja puntual en Cara de Gato por trasvase de caudal hacia el Bajo San Jorge.

PUNTOS DE INTERÉS RÍO CAUCA (TRAMO NECHÍ-MAGANGUÉ)	ALERTAS HIDROLÓGICAS	CONDICIONES HIDROLÓGICAS	ZONAS DE EMERGENCIA
  Estación hidrológica IDEAM

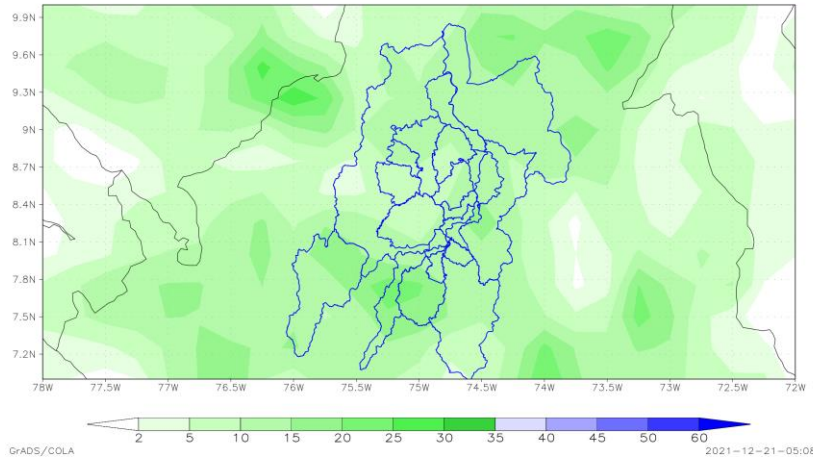
ACUMULADO DEL 21 AL 22 DE DICIEMBRE

Precipitación Acumulada (mm) 21 al 22DEC2021

- **Noche del 21 y madrugada del 22 de diciembre:** no se prevén lluvias en la región
- **Mañana del 22 de diciembre:** Sin lluvias.
- **Tarde del 22 de diciembre:** Sin lluvias.
- **Noche del 22 y madrugada del 23 de diciembre:** lluvias por sectores sobre la región de La Mojana y las cuencas del Alto Sn Jorge, Bajo Magdalena y Bajo Cauca.

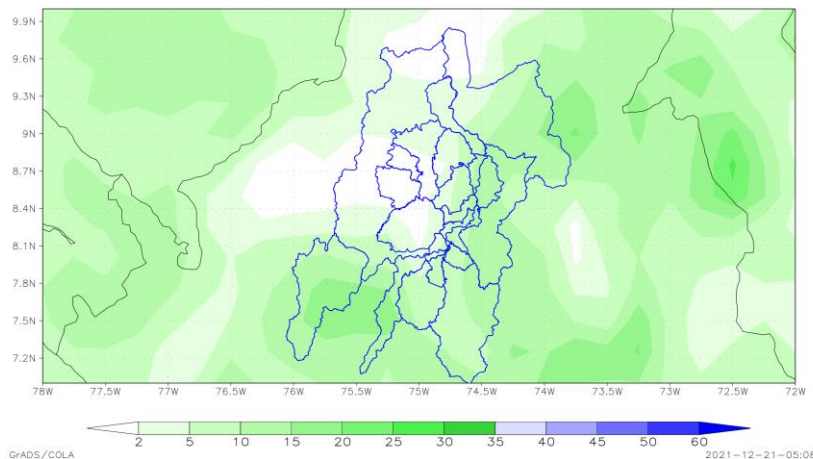
ACUMULADO DEL 22 AL 23 DE DICIEMBRE

Precipitación Acumulada (mm) 22 al 23DEC2021
