**La emisión de alertas se hace de forma diaria por el CRPA La Mojana, en coordinación con la oficina de pronósticos y alertas del IDEAM, a escala de subzona hidrográfica.*

III. Condiciones hidrológicas actuales en el río Cauca (tramo Nechí-Pinillos)

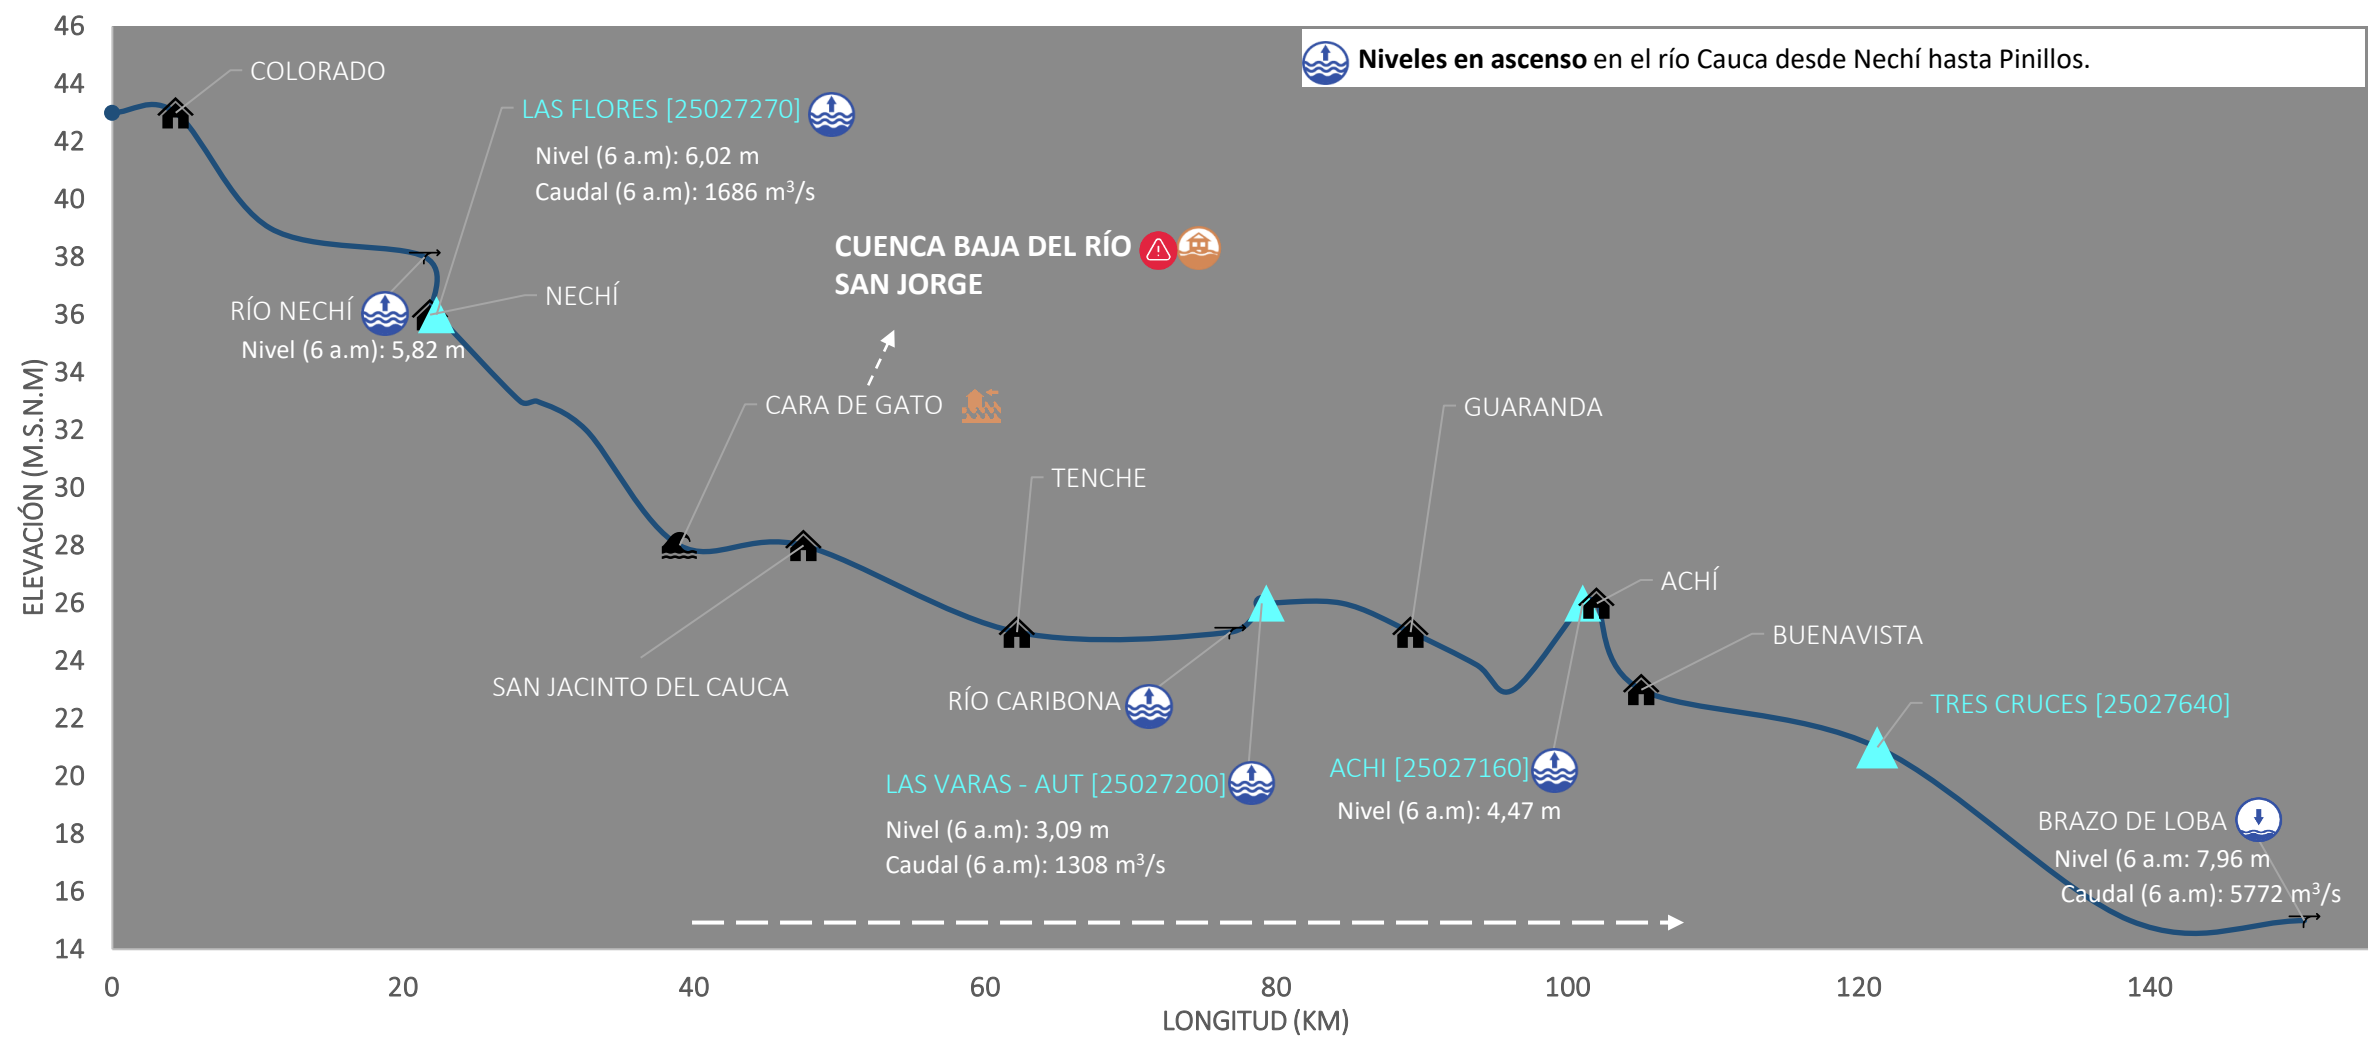
PUNTOS DE INTERÉS RÍO CAUCA (TRAMO NECHÍ-MAGANGUÉ)	ALERTAS HIDROLÓGICAS	CONDICIONES HIDROLÓGICAS	ZONAS DE EMERGENCIA
Estación hidrológica IDEAM	Para tomar acción	Niveles en ascenso	Inundación por desbordamiento
Población	Para prepararse	Niveles en descenso	Inundación por rompimiento margen derecha
Rompedero	Para informarse	Niveles estables	Inundación por rompimiento margen izquierda (Mojana)
Confluencia	Sin alerta	Tránsito de creciente

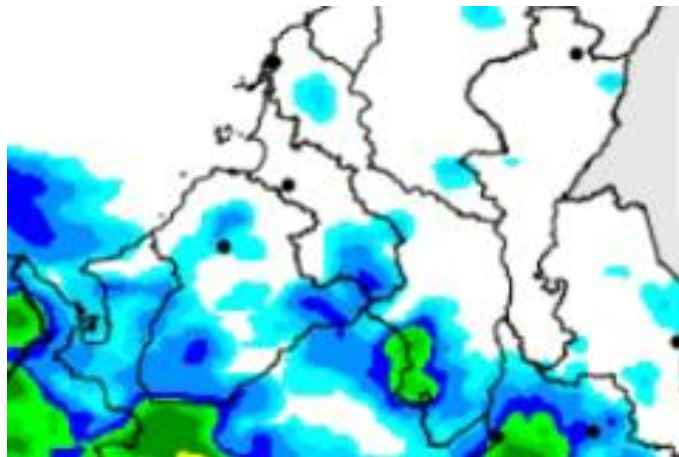
ACUMULADO DEL 28 AL 29 DE DICIEMBRE

- **Noche del 28 y madrugada del 29 de diciembre:** aunque tendremos una tendencia seca en la región, no se descartan algunas lluvias al sur oriente de La Mojana sobre los municipios de Majagual, Guaranda y San Jacinto del Cauca.
- **Mañana del 29 de diciembre:** Sin lluvias.
- **Tarde del 29 de diciembre:** Sin lluvias.
- **Noche del 29 y madrugada del 30 de diciembre:** baja probabilidad de lluvias sobre el Bajo Nechí y el Bajo San Jorge.
