**La emisión de alertas se hace de forma diaria por el CRPA La Mojana, en coordinación con la oficina de pronósticos y alertas del IDEAM, a escala de subzona hidrográfica.*

III. Condiciones hidrológicas actuales en el río Cauca (tramo Nechí-Pinillos)

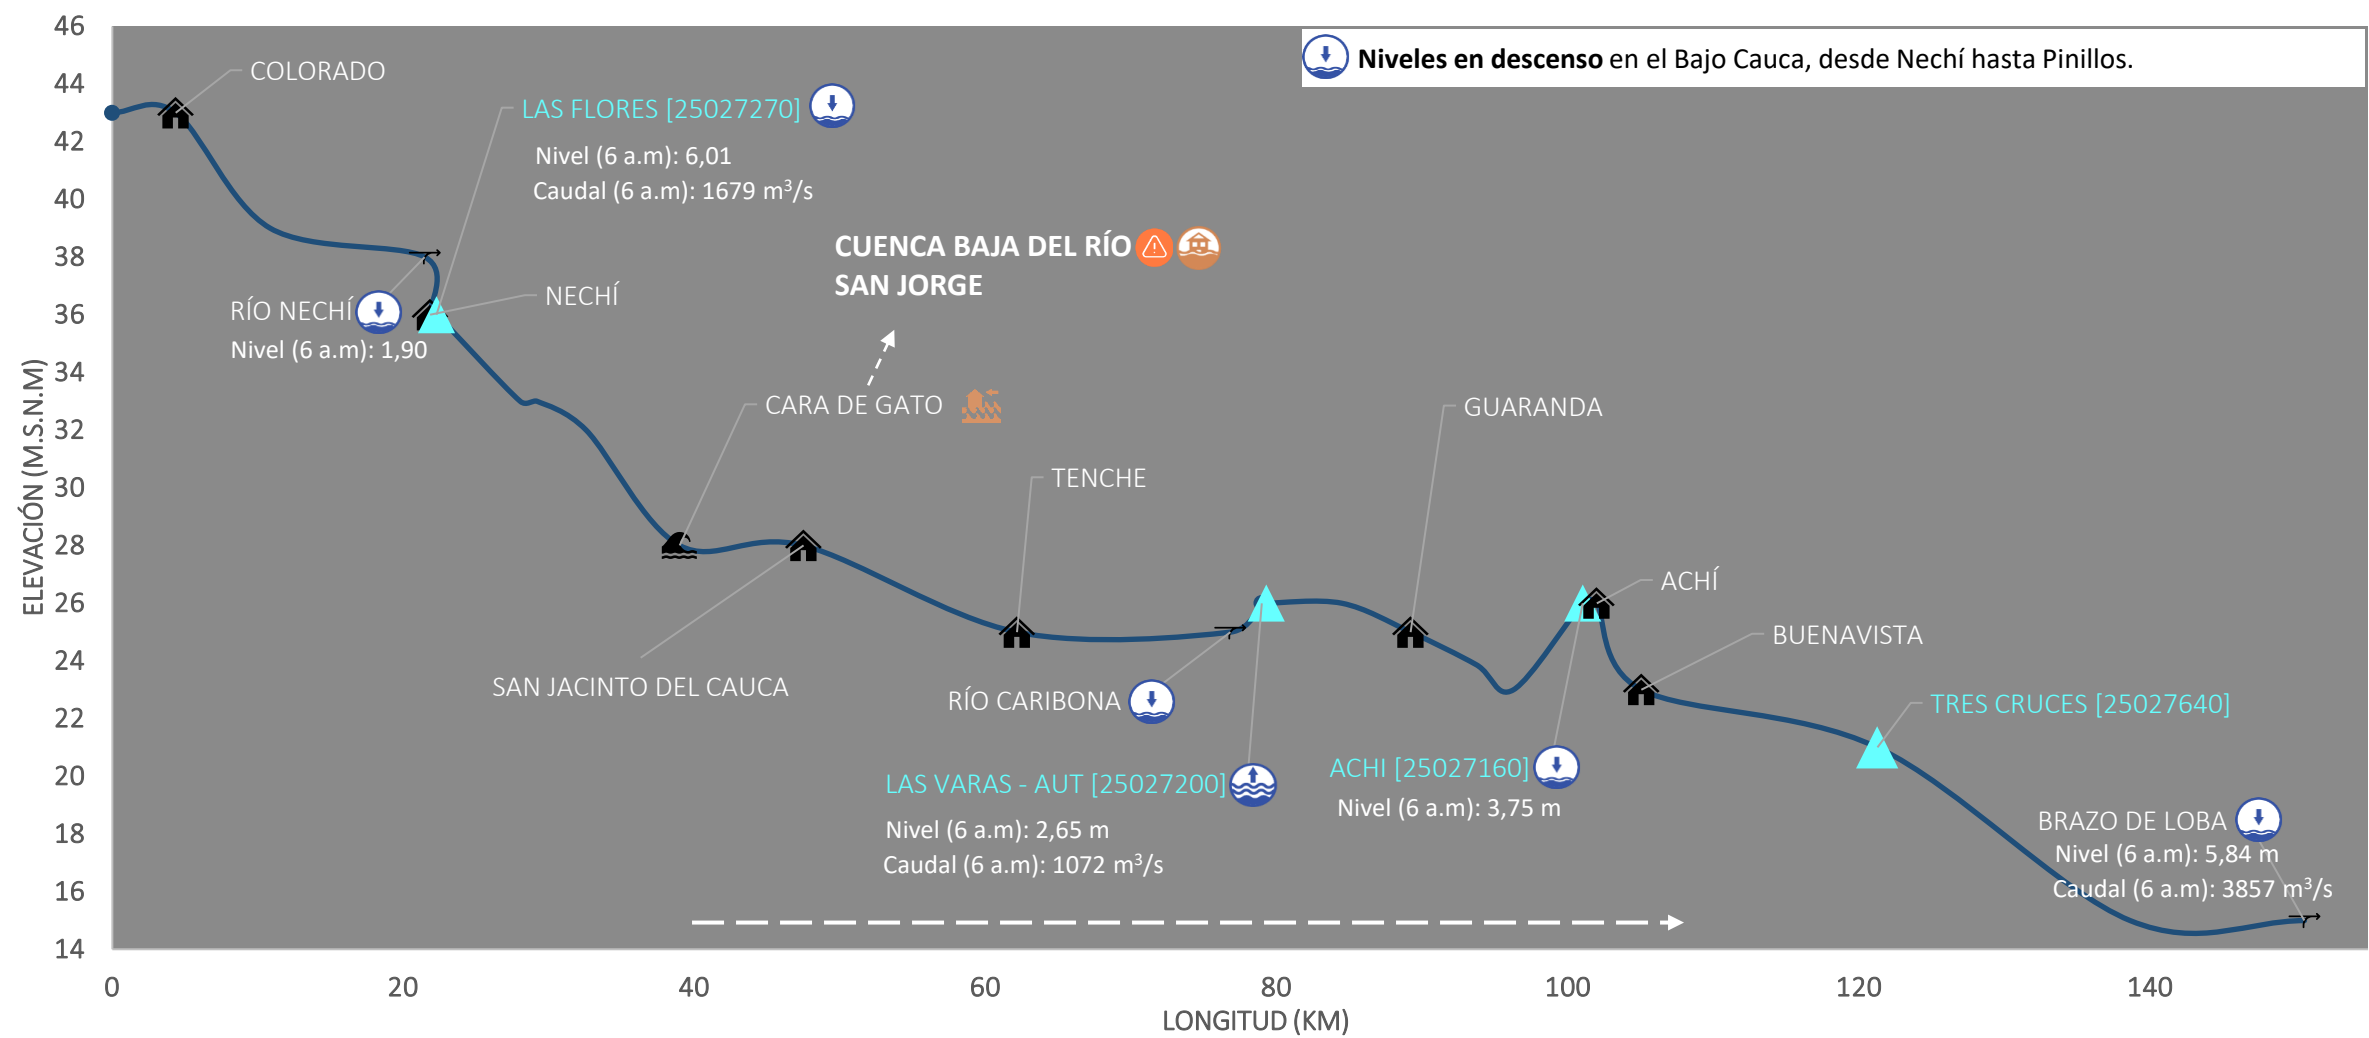
Descenso de niveles en las cuencas del Bajo Nechí, Bajo Cauca, Bajo Magdalena y Bajo San Jorge; en este último, con persistencia de extensas áreas inundadas.

Continúa el descenso de niveles en las cuencas del Bajo Cauca, Bajo Magdalena y Bajo San Jorge.

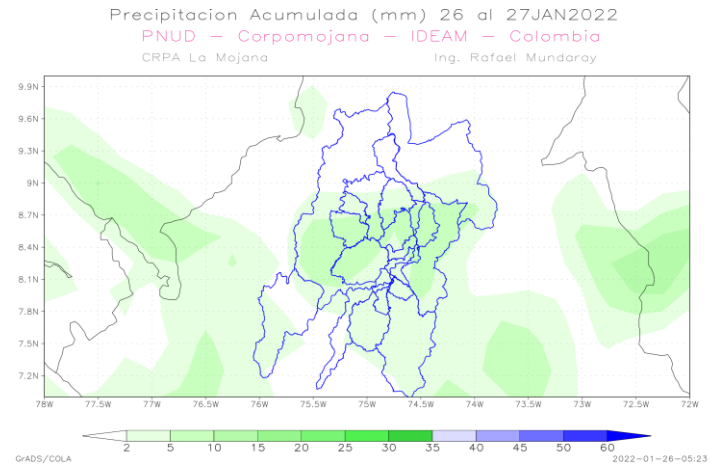
ACUMULADO DEL 26 AL 27 DE ENERO

- **Noche del 26 y madrugada del 27 de enero:** predominio del tiempo seco, probabilidad de lluvias en Nechí.
- **Mañana del 27 de enero:** cielo parcialmente nublado y sin lluvias.
- **Tarde del 27 de enero:** condición seca.
- **Noche del 27 y madrugada del 28 de enero:** se esperan algunas lluvias, principalmente al sur del territorio mojanero, y en el Bajo Cauca y Bajo Nechí.
